## 安全利用点検結果(対策箇所写真)

整備局名	関東地方整備局	事務所名	日光砂防事務所
水系名	利根川	河川名	稻荷川
施設名	稲荷川第4砂防堰堤右岸下流	区域番号	①

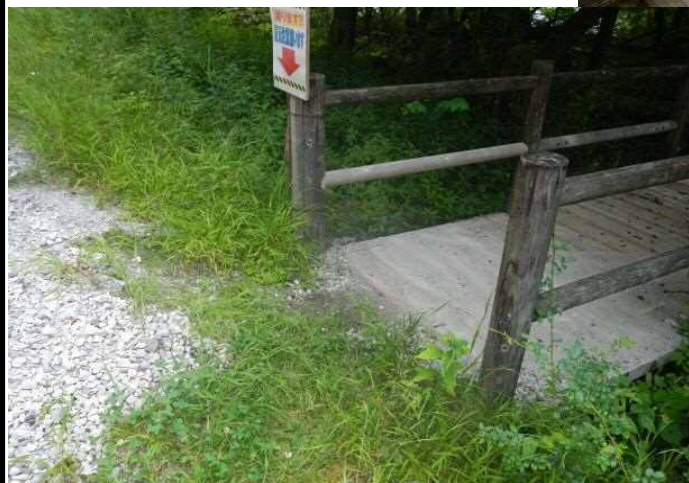
※展望台老朽化

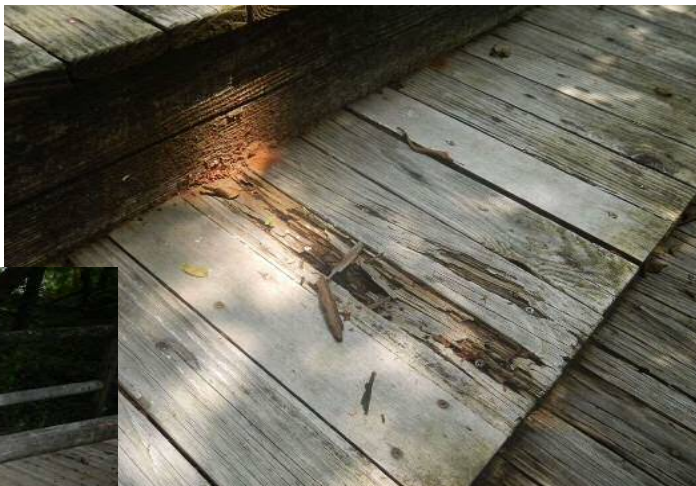
※踏み板が腐敗。

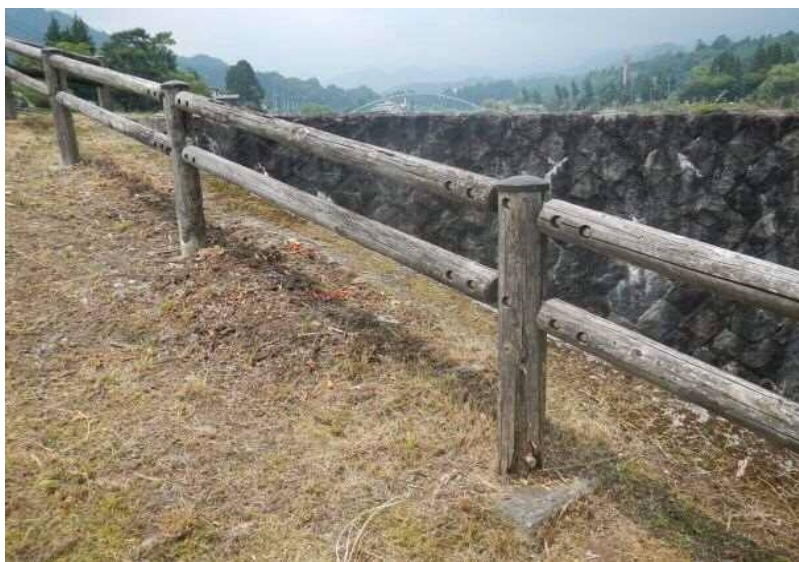
※転落防止柵老朽化

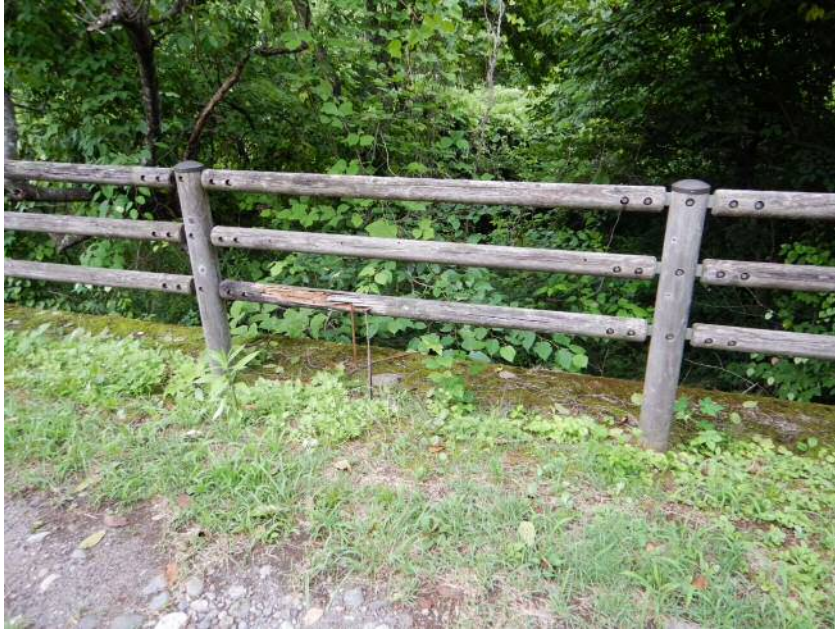
※転落防止柵老朽化

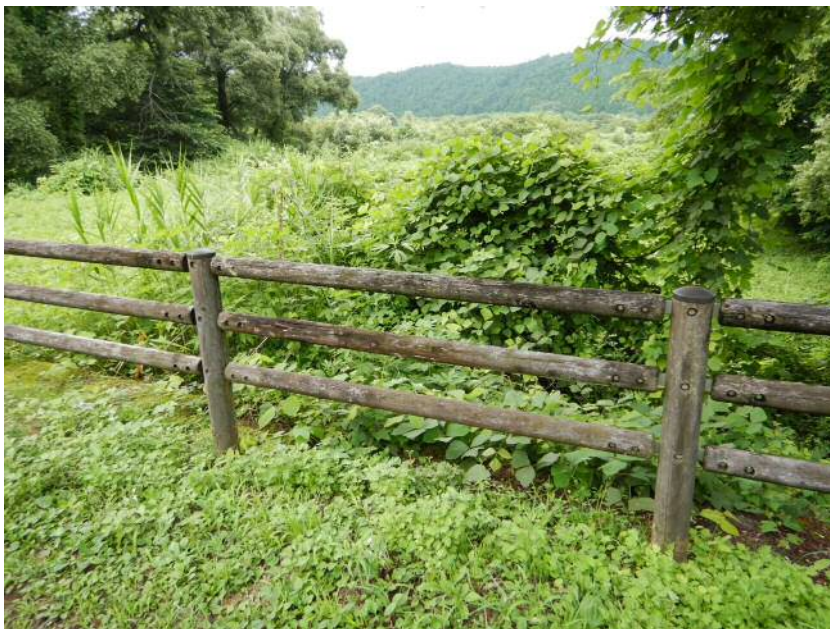
※転落防止柵老朽化

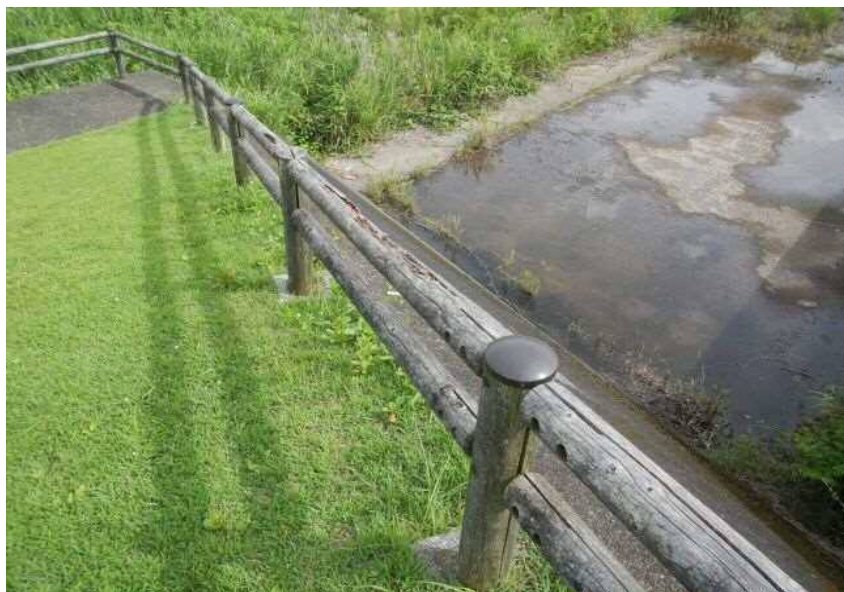
※転落防止柵老朽化
