関東地方整備局管内 工事事故事例 【平成30年度5月期】

【事件事例①】 看板が風に煽られて転倒し、付近にいた第三者に接触し、負傷

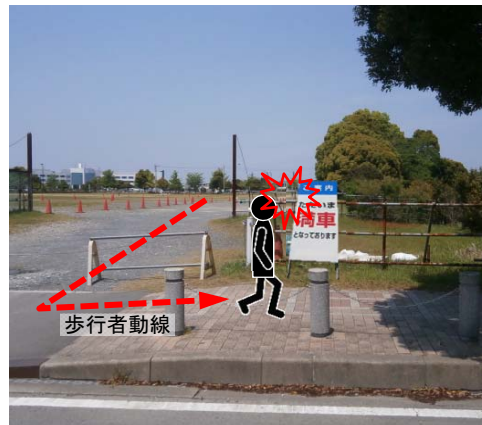
発生状況

- ・ 来園者が駐車場内から公演方面に向かって歩いていたところ強風に煽られた満車表示看板が歩道側に倒れ、歩行者と接触
- ・ 看板は4本ある脚のうち、1本が壊れていたため、敷地境界の単管柵に立てかけるようにして設置されていたが、固定されていなかった。

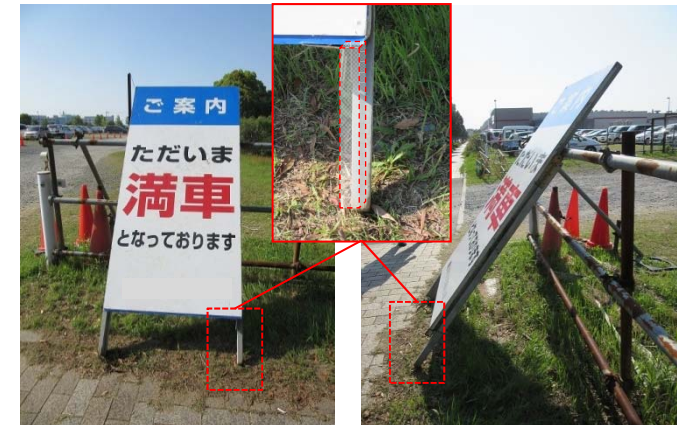
転倒した看板

脚部が壊れた看板を修理せずに使用し、また、満車時のみ使用する看板であったことから固定措置をしないまま立てかけて設置していた。

元請は自身が所有する看板の点検等を行っておらず、設置を行った誘導員からも損傷に関する報告は無かった。

- ・ 不具合のある看板は修理または交換し、飛散の可能性のある保安資材は固定措置を行うべきであった。
- ・ 元請は巡回時に保安資材の設置・使用方法が適切か確認を行うとともに、誘導員等が損傷を発見した場合は修理・交換の必要について元請に報告するべきであった。

駐車場における業務開始前及び終了後に元請・下請け双方で看板等の確認を実施するとともに、巡視時に保安資材の設置状況や不具合の確認を徹底する。また、下請けは点検結果を元請へ確実に報告するよう徹底する。

満車時のみ設置することとしていた看板を、空車時・満車時両方で使用できる物に変更し、固定措置を行い、常時設置することとした。
