# 関東地方整備局管内 工事事故事例 【平成30年度6月期】

関東地方整備局  
企画部 技術調査課

# 平成30年6月期 工事事故発生事例

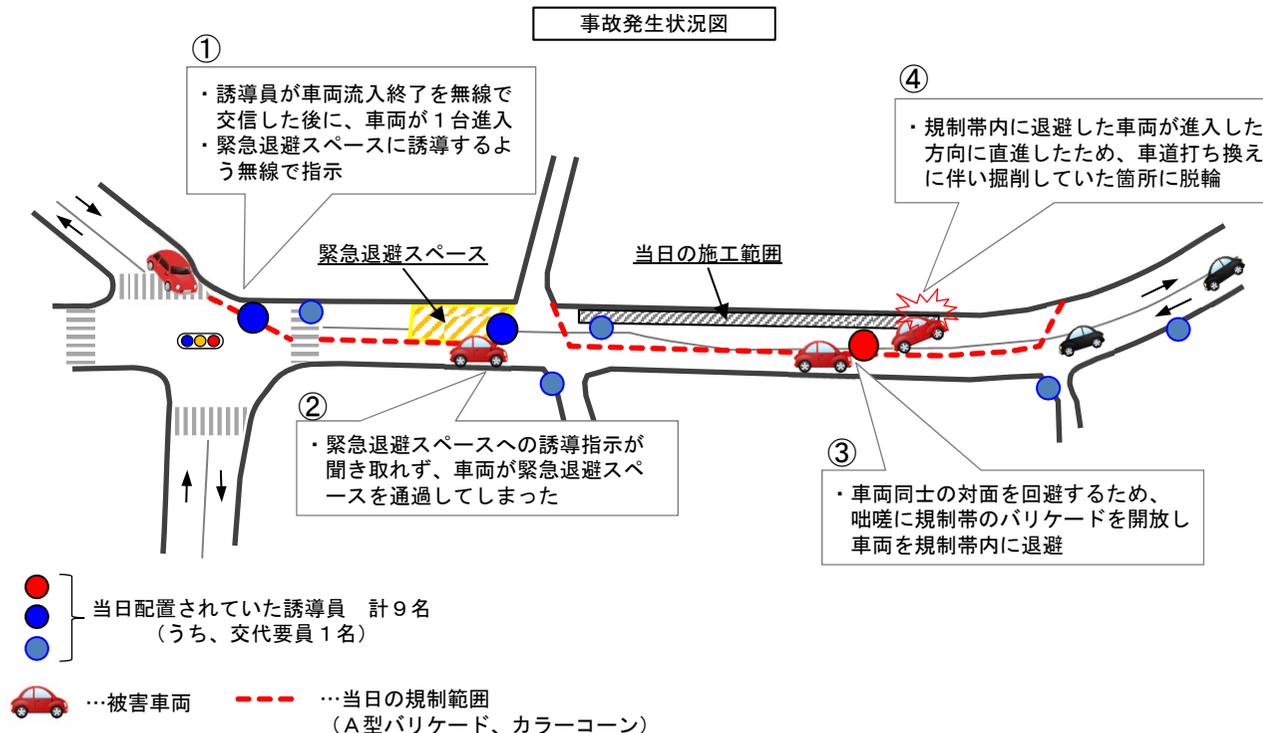
### ■事故発生状況

- ・片側交互通行規制を行い、車道舗装の打ち換え工事を行っていた。
- ・車両流入終了の合図後に、車両が1台進入してしまったため、誘導員は緊急退避スペースへ誘導するよう無線交信を行ったが、退避スペース付近の誘導員が聞き取れず、退避させることが出来なかった。
- ・車両同士が対面が予想される位置にいた誘導員が緊急であると判断し、咄嗟に規制帯のバリケードを開放し、合図後に進入した車両1台を規制帯内に退避させたが、車両がそのまま直進したため、掘削箇所に脱輪した。

緊急退避スペースの直近を担当する誘導員は無線による指示（進入車両の退避指示）が明確に聞き取れていない状態で車両を進行させてしまった。

車両同士の対面を察した誘導員が咄嗟に規制帯を開放し、作業帯内へ一般車両を進入させた。

- ・ 指示が明確に聞き取れなかった場合には、再確認が出来るまで一旦車両を停止させ、指示を確認後に退避または進行させるべきであった。
- ・ 規制帯は容易に開放せず、対面の危険がある場合は規制帯を縮小することで緊急の退避スペースを確保すべきであった。

無線による指示は明確な言葉で行うよう再教育するとともに、聞き取れなかった場合は一旦停止させ、指示を再確認してから進行・退避させる。

あらかじめ設けていた緊急退避スペースの他に安全に退避が可能な場所を選定するとともに、退避スペースへの誘導が困難となった場合は元請職員の判断に基づき、規制帯を縮小し一時的に退避スペースを確保する。

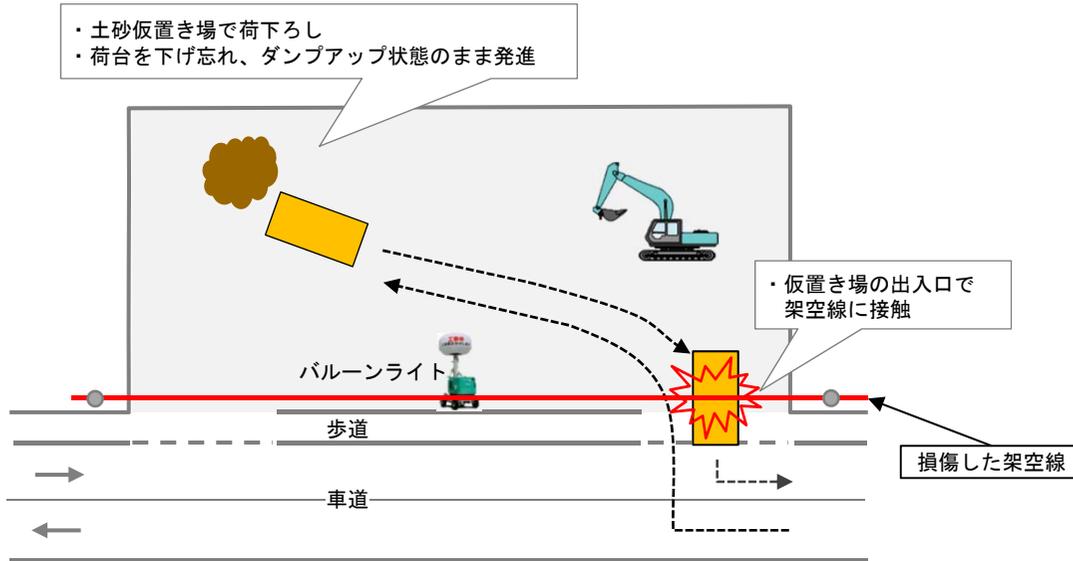
事故発生状況図

- ・掘削作業により発生した土砂を仮置き場へ搬出し、現場へ戻ろうとした際、荷台を下げ忘れていることに気づかず、ダンプアップ状態のまま発進したため、仮置き場出入口上空の架空線に接触した。
- ・仮置き場には誘導員等は配置していなかったため、荷台の下げ忘れに気づかなかった。  
また、通常はダンプアップする際、動力を切り替えるPTOを起動させるため、ダンプアップ状態で走行すると警報音が鳴るが、事故当時は荷台を下げる前に解除してしまったため、警報装置が作動しなかった。

仮置き場においては門型ゲートや三角旗、防護カバーなどの架空線の接触防止措置が実施されていなかった。

仮置き場には誘導員や監視員は配置しておらず、運転手が荷台を確認することとしていたが、徹底されていなかったため、荷台の下げ忘れに気づかなかった。  
また、PTOについても荷台を下げる前に解除してしまったため、警報装置が作動しなかった。

- ・重機やダンプが稼働・出入りする場所においては、架空線の接触防止対策を実施すべきであった

仮置き場出入口に架空線接触防止ゲート及び架空線注意看板を設置し、注意喚起・接触防止措置対策を実施。

ダンプ運転手は荷台を下げた後、確実に荷台の状態を確認するよう周知徹底するとともに、出入口付近に誘導員を配置し、荷台の状態を確認する。

PTOについても荷台が下がった事を確認してから解除するよう徹底させる。

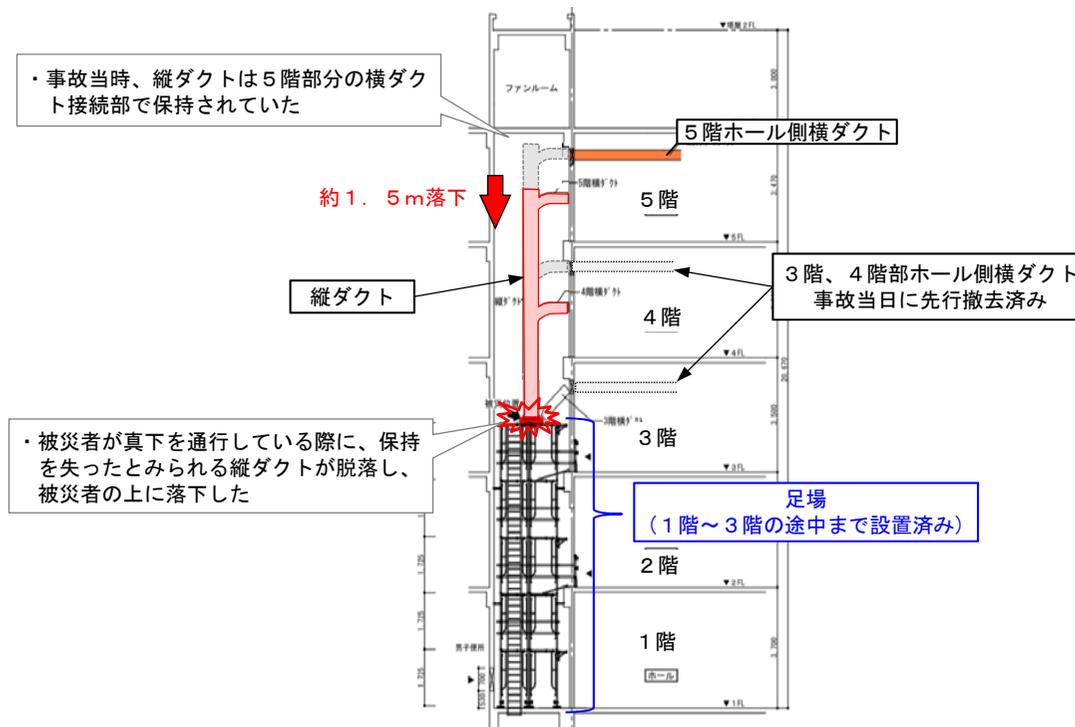
事故発生状況図

- ・ 建物の取り壊し工事に伴い、空調用ダクトの切断撤去作業を行っており、縦ダクトの切断撤去作業は1階部分から開始し、足場を組立てながら上階に向けて順次作業を進めていた。
- ・ 事故当時は3階部分の縦ダクトの切断撤去を行っていたが、休憩時間になっても被災者が休憩場所に戻らなかったため、捜索したところ、落下した縦ダクトに挟まれた状態の被災者を発見し、救急搬送したが、その後、死亡が確認された。
- ・ 被災者が何らかの理由で縦ダクトの真下を通行している際に、3～5階部分の縦ダクトが約1.5m程度落下し、下敷きになったと見られている。

事前の調査を十分に実施しないまま、5階の横ダクト接続部には支持金物による固定がなされているものと想定し、3階・4階部の横ダクトを先行して撤去しても縦ダクトは保持できると考え施工手順が定められていた。しかし、実際には5階の横ダクト接続部はフランジ接続されていなかったため、結果として縦フランジが脱落した。

上部に設置された構造物が落下するおそれがあったにもかかわらず、落下地点に立ち入り禁止措置がされていなかった。

- ・ 事前に撤去対象となる構造物を十分に調査したうえで施工手順を作成するとともに、構造物が落下する危険性を考慮して、立ち入り禁止措置等を実施すべきであった。

既存構造物支持金物の固定・腐食状況の確認を行い、確認結果に応じて、落下防止措置等を行う。

上下作業を禁止するほか、図面に立ち入り禁止措置をすべき箇所を明示し、現場へ掲示するとともに作業員へ周知し、実施を徹底する。

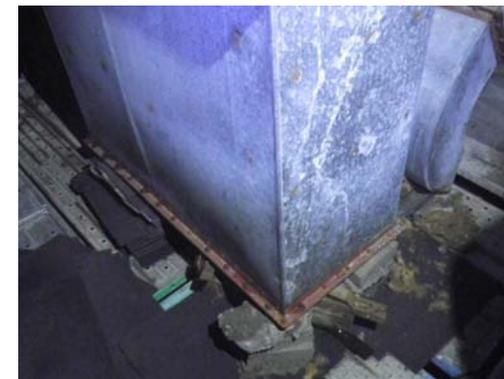
事故発生状況写真

落下した縦ダクト
