GFRP 接着による剥落防止対策の再劣化事例に関する検証

日本工営(株) 正会員 松山 公年 ○近藤 悦郎 園田 崇博 吉良 美咲
国土交通省 関東地方整備局 関東技術事務所 非会員 窪田 光作 高橋 晃浩 入江 健夫

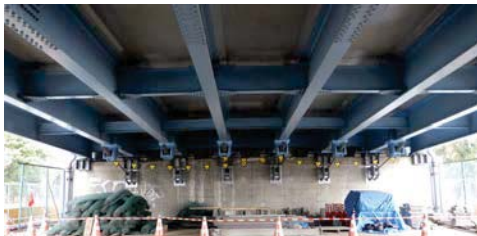
対象橋梁は1984年竣工の都市部にある高架橋(全11径間、TL-20)であり、2006年に剥落防止対策としてRC床版下面全体にGFRP接着が施工されている(写真-1)。剥落対策施工後、4年が経過した2010年に実施した橋梁定期点検等で、写真-2に示すようなGFRPの破断(2方向ひびわれ: $W=0.2\sim 0.25\text{mm}$)が発見された。

写真-1 桁下状況

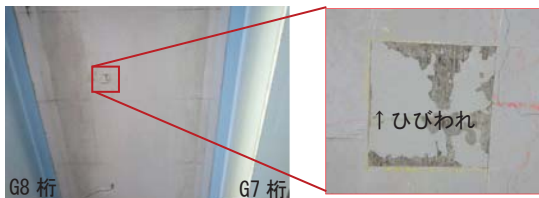
今回調査したGFRPの破断位置は、2径間連続H桁橋の第1径間であり、張出床版や中央分離帯直下のGFRPには破断は確認されなかった。なお、GFRPには塗膜のうき、ふくれ、滞水などは認められなかった。

写真-2 RC床版下面GFRP撤去位置の床版ひびわれ

しかし、対策前の時点で既に床版ひびわれが発生していた可能性もあり、その場合、ひびわれ直上のGFRPは元々付着が切れていたことになる。

- 重交通下における剥落対策では、ひびわれの事前処理や繊維シートを選定に留意が必要である。

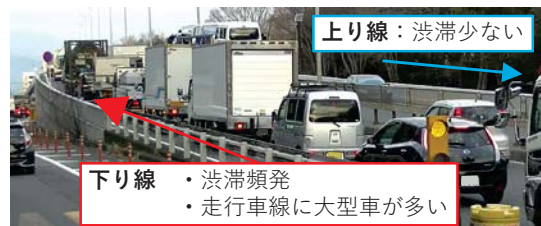
測定の結果、軸重が10tonを超過する車両が全体の3%程度あり、最大の軸重は20.6tonであった。なお、走行車線に大型車が多く、昼間の下り線に渋滞が頻発する状況を調査時に確認した(写真-3)。

写真-3 当該橋梁付近の状況(昼間の渋滞状況)

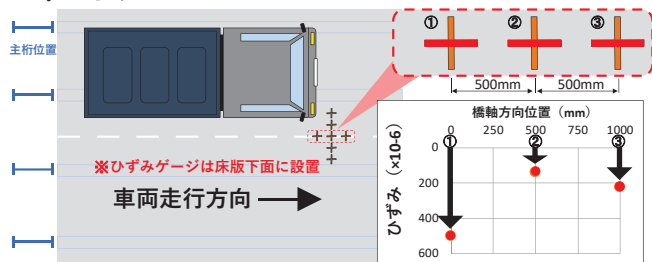
その結果、ひずみの最大値は主鉄筋方向で 741μ 、配力鉄筋方向で 502μ であり、GFRP の破断ひずみ ($40,000 \mu$ 程度) よりも小さい値であった。

また、最大ひずみ測定時のひずみ分布の例を図-1 に示す。図より配力筋方向のひずみ分布は、版としての全体的なひずみ分布ではなく、ひずみが集中する傾向が見られたことから、GFRP に変状は見られませんが、床版にひびわれが発生している可能性があると考えられた。

図-1 配力筋方向のひずみ分布の一例

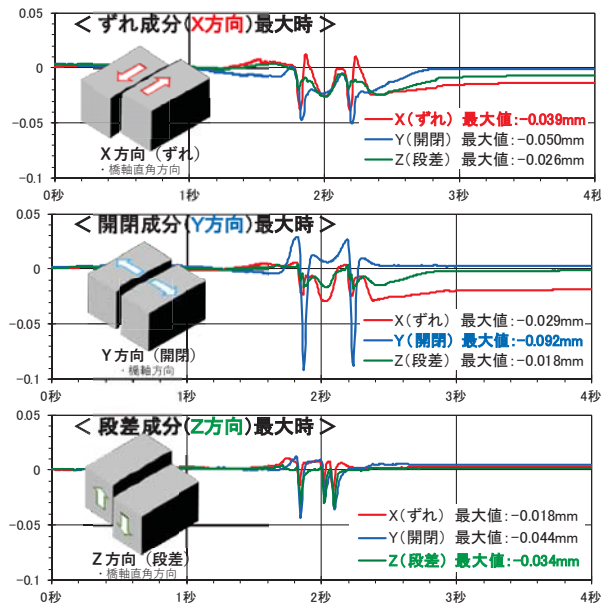
GFRP を一部撤去した床版ひびわれ位置で 3 方向変位測定器を設置し、ひびわれ開閉の挙動を検証した (図-2)。図には、各変位成分の最大値を検出した時の他の 2 方向の挙動を併せて示している。

いずれも、開閉成分 (Y 方向) が卓越していた。他の成分も同時に挙動しており、複雑な開口挙動を示した。また、ひずみが 0.1~0.2 秒程度で変化したことから輪荷重に瞬間的に応答したことが分かる。

図-2 ひびわれの時刻歴挙動 (各成分最大時)

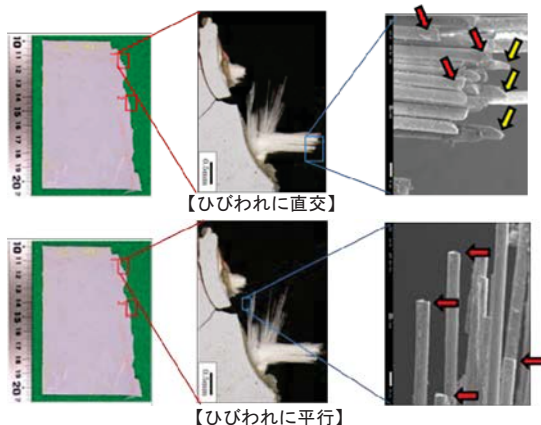
破断を生じた位置から採取した GFRP 試料について、ひびわれ部と機械的破断部の SEM 画像を比較した。SEM 観察の結果を写真-4 に示す。ひびわれに直交するガラス繊維の破断面は断面減少の痕跡 (引張破壊の形態) と断面減少をとまなわない破断痕 (せん断破壊) が混在していた。他方、ひびわれに平行なガラス繊維には、機械的に切断した場合と同様に断面減少をとまなわない破断痕が生じており、ひびわれ開口挙動と合致する結果が得られた。

写真-4 SEM 観察結果の例 (ひびわれ部)

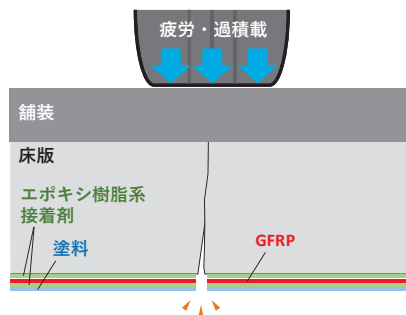
- GFRP の破断は、過大な活荷重の作用によって GFRP 貼付け前に存在したひびわれ部でのゼロスパンによ

図-3 ゼロスパンのイメージ

る破断 (図-3), あるいは、ひびわれの複雑な開口挙動により破断した可能性がある。
