床版における鋼板接着対策の再劣化に関する検証

日本工営(株) 正会員 松山 公年 近藤 悦郎 ○園田 崇博 吉良 美咲
国土交通省 関東地方整備局 関東技術事務所 非会員 窪田 光作 高橋 晃浩 入江 健夫

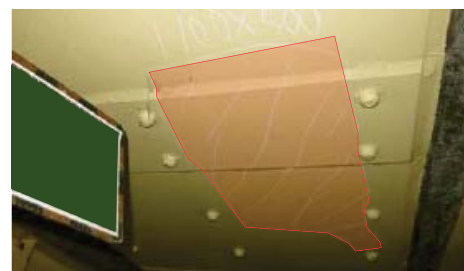
対象橋梁は 1965 年竣工の山間部積雪寒冷地にある RC 床版鋼桁橋(全 3 径間, TL-20)であり(写真-1)、1990 年に鋼板接着が施工され、耐荷力の向上が図られている。対策後の橋梁定期点検等で、写真-2 に示すような補強鋼板のうきが広範囲に確認されている。2016 年に実施された詳細調査では、補強鋼板のうきが進展していること、補強鋼板と RC 床版の境界に滞水がないこと、RC 床版が土砂化していないことが確認されている。なお、RC 床版下面のハンチ部には鋼板接着は施されておらず、白色滲出物をともなうひびわれ、剥落(写真-3)が確認されている。

写真-2 補強鋼板のうき状況 (赤色部分)

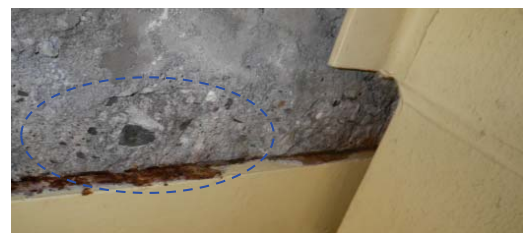
写真-3 ハンチ部の剥落状況 (青色部分)

RC床版ハンチ部の損傷原因を分析するため、はつり調査により採取した試料及び現地にて取得した剥落片を用いてコンクリート表面の白色滲出物の粉末X線回折を実施した。(図-3) その結果、硫酸ナトリウム(Na₂SO₄)が検出されたため、硫酸塩劣化である可能性が高い。これは、冬季散布の凍結防止剤が床版上面から浸透することによって生じたと推察される。床版ハンチ部に貫通ひびわれが発生しておりRC床版の損傷がさらに進行する危険性があると考えられる。

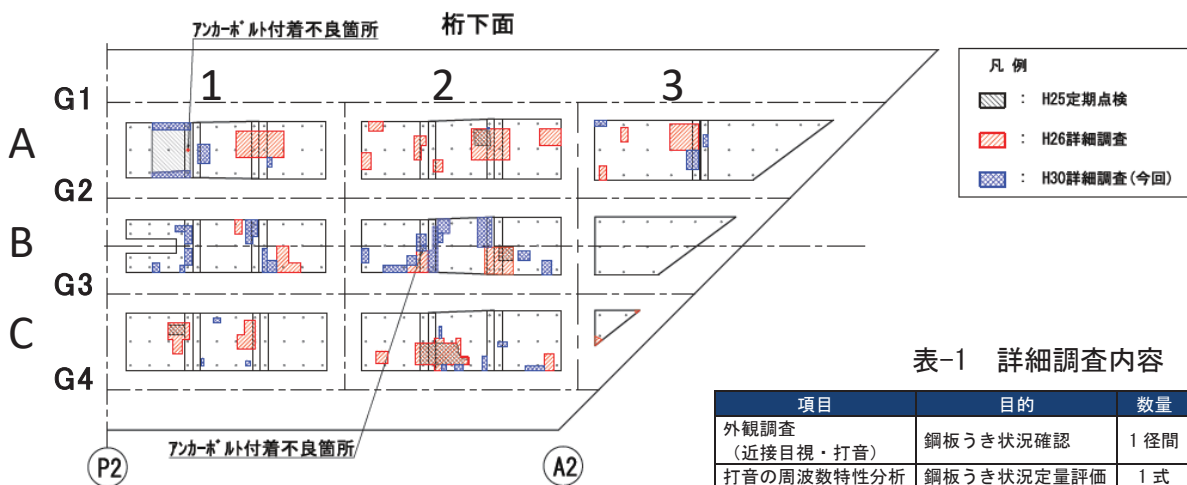
図-1 外観調査結果(第3径間 鋼板接着うき部)

補強鋼板のうき状況を確認するため、近接目視とハンマーによる打音調査を実施し、直近の定期点検結果(2013年)及び詳細調査結果(2014年)よりも、さらにうきの範囲の拡大を確認した。(図-1)

橋軸方向で見ると、補強鋼板の添接板でのうき範囲拡大が顕著であり、一部では添接板から親板にうきが拡大していた。さらに、添接板のボルト2本にうきの発生が確認された。

文献¹⁾によれば、鋼板接着補強後の鋼板のうきは、添接板から親板へ拡大するとともに、コンクリートアンカー部の変状を生じた後、押抜きせん断破壊に至る。今回の調査結果でも同様の傾向が確認できたことから、疲労劣化が進展していると考えられる。

橋軸直角方向で見ると、4主桁で区切られた床版のうち、G2-G3間でのうき範囲拡大が顕著であった。橋面の車両走行軌跡と照合すると、G2-G3間は上下線両方の輪荷重の影響を受ける位置であったため、劣化が進展したと推察された。

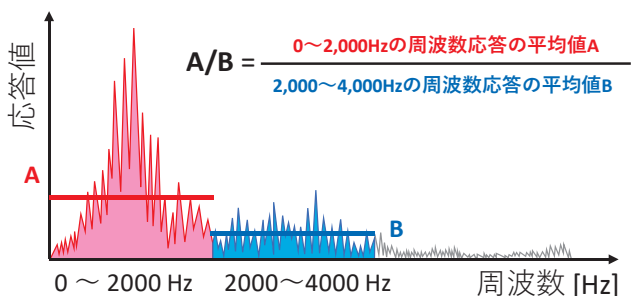
図-2 周波数特性分析の指標 A/B の考え方

図-2, 表-2 に示すように、健全部とうき部の打音の周波数特性を比較すると、うき部では0~2,000Hzに周波数ピークが見られたが、健全部では明確な周波数ピークが見られなかった。今回の調査結果からは2,000Hzを境として、その前後の周波数応答の平均値の比(A/B: 相対値のため無次元量)を指標とすれば、うき状況を定量的に評価できる可能性があると考えられる。

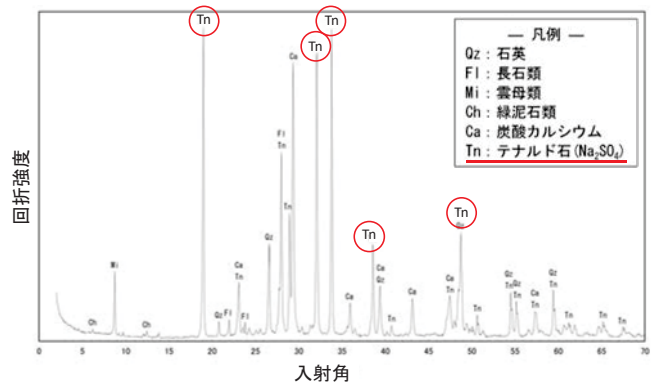
図-3 粉末X線回折結果(赤丸印の反応がTn:Na₂SO₄)
