## ポストテンション PCT 桁の塩害対策の効果に関する検証

日本工営(株) 正会員 ○松山 公年 近藤 悦郎 園田 崇博 吉良 美咲  
国土交通省 関東地方整備局 関東技術事務所 非会員 窪田 光作 高橋 晃浩 入江 健夫

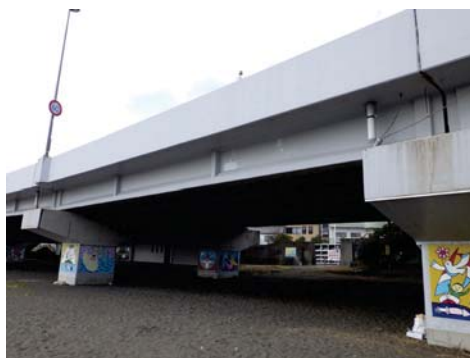
写真-1 調査対象橋梁の状況

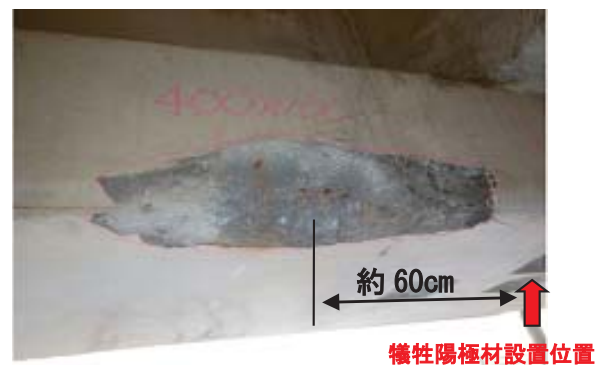
第41径間(SP-41)の海側にある外桁(G1桁)では、犠牲陽極材設置位置から約60cmの位置で剥離・鉄筋露出やひびわれが顕在化していた(写真-1)。

写真-1 損傷状況(SP-41劣化部No.1近傍)

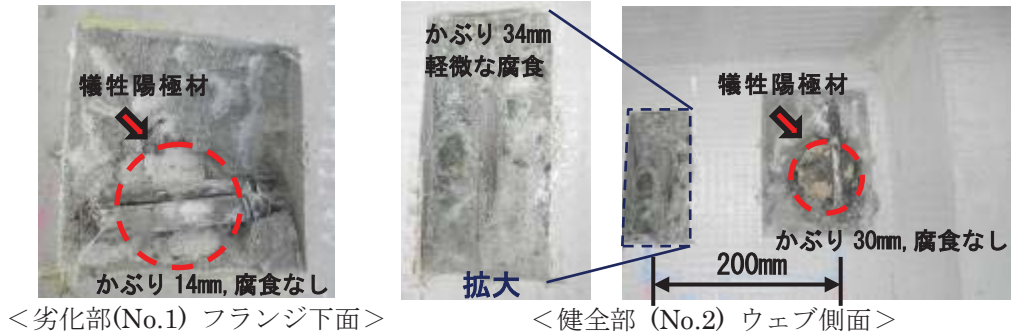
第41径間(SP-41)において、剥離・鉄筋露出やひびわれが見られた劣化部(No.1)と、外観上の変状が見られない健全部(No.2)ともに、犠牲陽極材設置位置のスターラップ筋には、腐食は認められなかった。

一方、外観上の変状が見られない健全部(No.2)に隣接(犠牲陽極材からの位置:約20cm)するスターラップ筋(断面修復未実施部)では、軽微な腐食が見られた。

以上のように、犠牲陽極材がいつ機能を失ったか不明であるが、設置から10年が経過して、犠牲陽極材設置位置の鉄筋自体には腐食は認められないものの、近接する位置では、剥離・鉄筋露出に至ったり、軽微な腐食を生じていた。

写真-2 はつり調査結果第 41 径間 (SP-41)

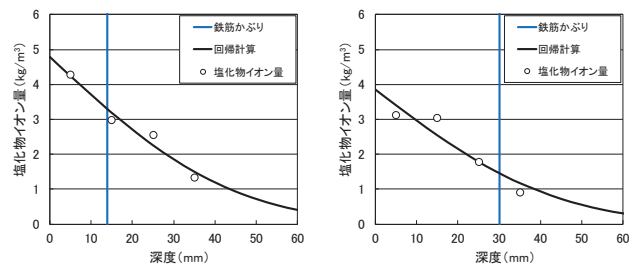
犠牲陽極材の設置位置における塩化物イオン量を確認するため、ドリル粉末・コア試料について電位差滴定法 (JIS A 1154) による塩化物イオン含有量試験を実施した。塩化物イオン含有量試験の結果、劣化部 (No. 1) の鉄筋位置塩分量は 3.3kg/m<sup>3</sup> であり、発錆限界値 1.2~2.5kg/m<sup>3</sup> を超える値であった。

一方、健全部 (No. 2) の鋼材位置塩分量は 1.5kg/m<sup>3</sup> と低い値を示した。犠牲陽極材の消耗は、周辺の腐食環境で変化するとされており、劣化部の犠牲陽極材の機能が消失している一因として、当該位置の塩分量が大きいことが挙げられる。

図-1 塩化物イオンの分布

(左: 劣化部 No. 1, 右: 健全部 No. 2)
