防災点検箇所に関する実効性のある効率的な調査手法について

日本工営株式会社 国土保全事業部 防災部 正会員 ○杉崎 友是
国土交通省 関東地方整備局 関東技術事務所 非会員 福永 良三

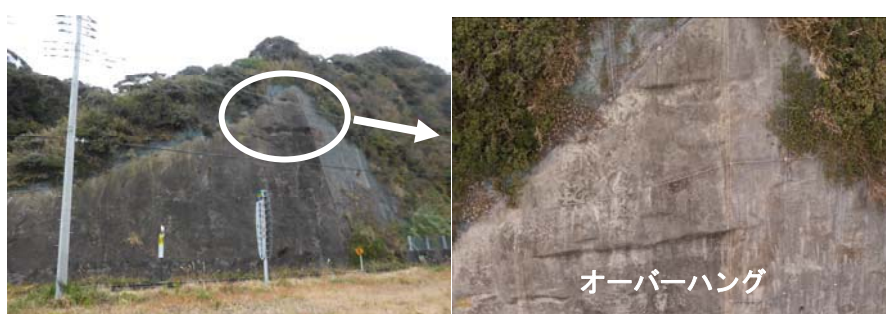
図4 路上からの遠望目視と、UAVからの近接目視

このような箇所については、近接した画像撮影を行うことで変状の有無や発生状況把握が一定の精度で可能となることから、デジタルカメラを搭載したUAVによる画像撮影を行った（図4）。なお、当手法については、飛行条件に制約を受ける他、亀裂幅等の定量的な計測や打音調査による浮きの確認等までは出来ない。

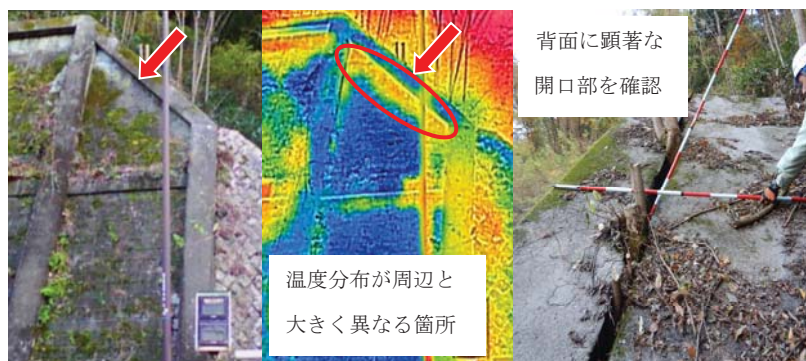
また、目視点検では確認出来ない吹付法面やもたれ擁壁の背面の浮き状況の確認には、熱赤外線画像撮影が有効である。今回は、デジカメ式の簡易熱赤外線画像撮影により、対象物の温度分布を可視化することで構造物の健全性評価に役立てた。図5は、高所にあり近接目視が困難な擁壁に対して簡易熱赤外線撮影を行い、撮影画像から温度分布が周辺と大きく異なる箇所を推定したものである。近接目視によって、当該箇所の背面に顕著な開口部が確認されたことから、今回の試行の有効性が確認できた。

図5 簡易熱赤外線画像による構造物背面の空洞確認（例）
