関東地方整備局管内 工事事故事例 【平成30年度7月期】

関東地方整備局
企画部 技術調査課

【事故事例①】 バックホウを旋回したところ、架空線に接触し電柱が倒壊

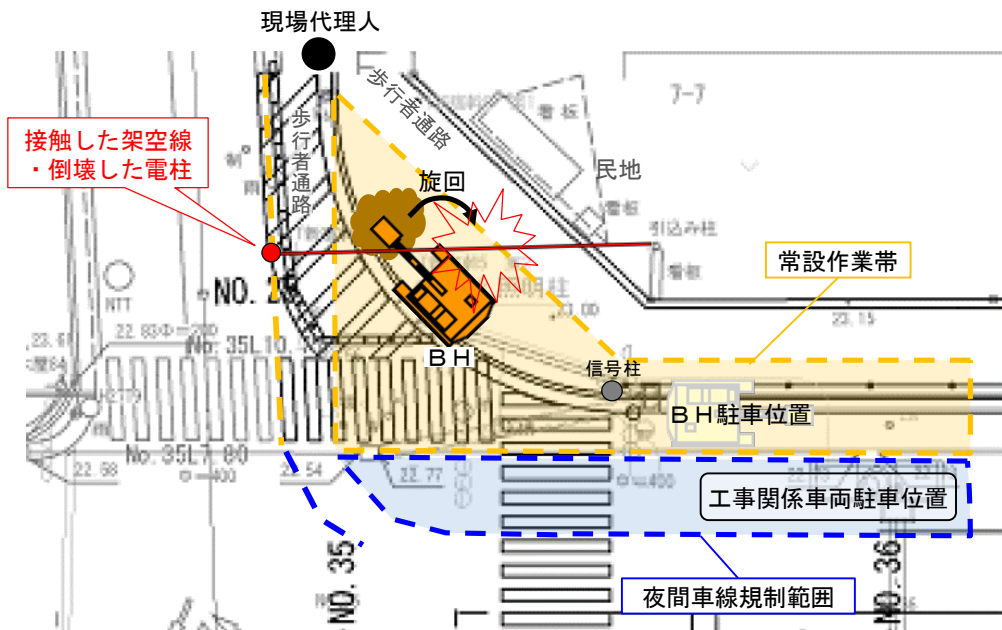
事故発生状況図

- ・ 排水構造物の埋め戻し作業を行うため、常設作業帯内の発生土仮置きスペースにバックホウを移動後、作業影響範囲を確認するためバックホウを旋回した際、架空線に接触。
- ・ 架空線を引っ張ってしまったため、添架されていた電柱が倒壊したほか、接触した架空線から電力が供給されていた看板用照明灯が消灯した。

バックホウの旋回を監視する誘導員を配置することとしていたが、事故発生時は車線規制の作業を行っており誘導員が不在であった。しかし、オペレーターは旋回範囲を確認するだけであると勝手に判断し、一人で旋回を行った。

注意喚起措置として、のぼり旗は設置されていたが、事故発生時はバルーンライトの設置段取り中であつたため、作業場所の照度が十分に確保されておらず、架空線に対する認識が薄れていた。

規制帯や照明灯の保安施設設置など準備作業が完了してから作業を開始するよう再確認するとともに、重機作業時には誘導員が配置についてを確認した後に作業を行うよう徹底する。

架空線の見落としや注意欠如を防ぐため、作業影響範囲内の架空線には三角旗を設置するとともに、状況に応じて作業灯を追加し、十分な照度を確保する。
