昭和10年烏川水害の記録(1)

◆概要

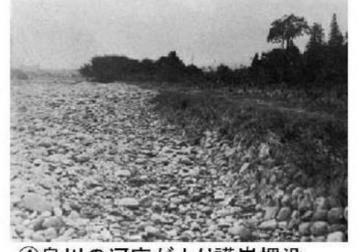
④烏川の河床が上り護岸埋没 (群馬郡長野村)

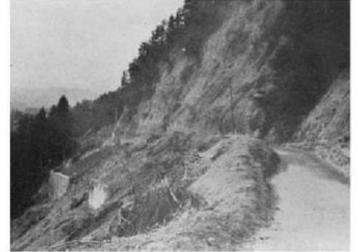
⑤崩壊(群馬郡室田町)

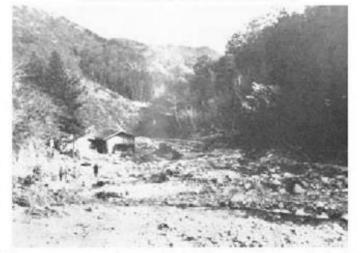
⑥雁ヶ澤川中温泉全壊(吾妻郡岩島村)

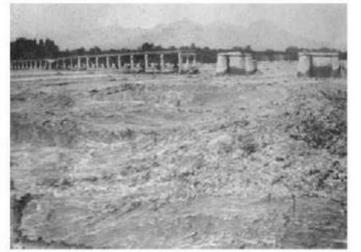
⑦大渡橋流失(前橋市岩神町)

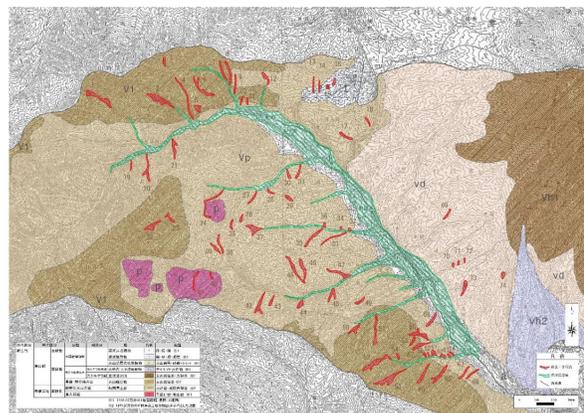
図11 烏川上流の崩壊地分布(上図の赤枠内)

| 山崩れ | 烏川、碓氷川、吾妻川流域一帯、とくに榛名山西側のベルト状地帯に集中的に発生していた。これらの崩壊は山中の急な斜面の頂上付近にみられ、いずれも規模が小さく、厚さ方向で50~60cmの表土が崩れている。しかしながら、人家や耕地がほとんどないため被害は小さかった。ただし、第三紀に出来た丘陵地に発生した山崩れは、林業的価値の大きいところもあり、道路、建物などの被害もあった。 |

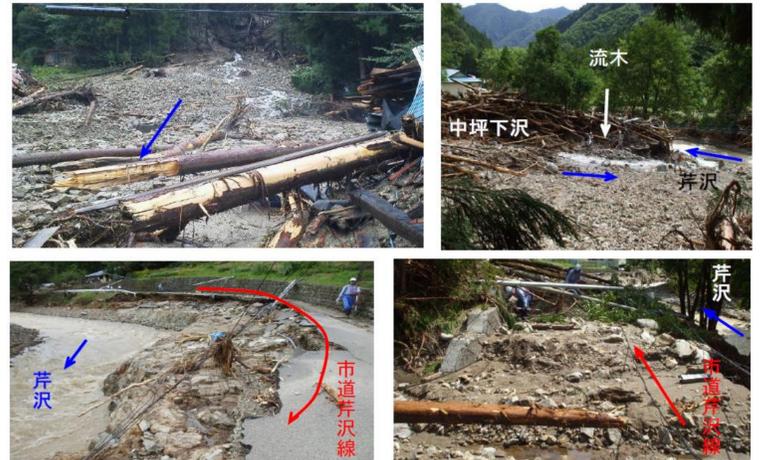
■ 土石流及び道路の被災状況

- 芹沢地区の8渓流で、10日の夜1時頃から、連続して土石流が発生しました。
- 人家と人的被害は、全壊5戸、半壊2戸、負傷者1名でした。また、市道が寸断されたため、住民（14戸25人）が一時孤立化しました。
- 地域の唯一の避難路である市道は、土砂流出による交通不能7箇所、道路崩壊による寸断1箇所でした。

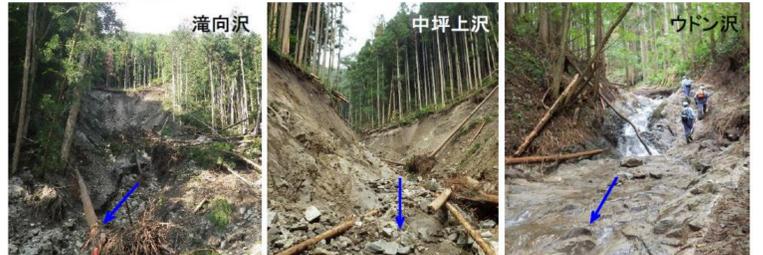
■ 上流の荒廃状況

- 渓流に堆積していた土砂や風化した岩盤の一部が、流水と一体となり土石流化したものと思われます。
- 渓流内には依然として大量の土砂や流倒木があるため、降水によって再び土石流が発生する可能性が指摘されています。

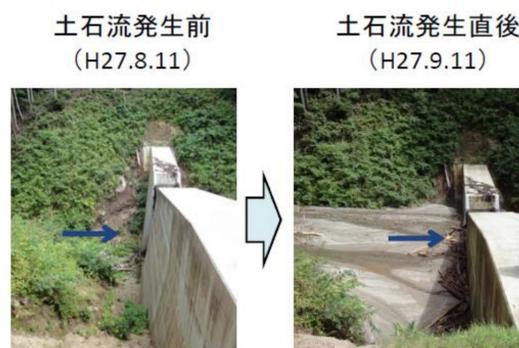
田茂沢第1砂防堰堤（高さ：12.5m、長さ：43.0m）

- 平成27年9月10日の大雨では、栃木県日光市芹沢の田茂沢で土石流が発生しています。
- 下流に集落（約12戸）がありますが、すでに2基の砂防施設が整備されており、土石流に伴う土砂や流木を捕捉して、人家への被害を未然に防ぐことができました。
- 土砂捕捉量約15,500m³
 ※うち、第1砂防堰堤：約14,000m³、
 第2砂防堰堤：約1,500m³。
