国道298号では雨天時に冠水パトロールを実施しています

平成29年8月15日

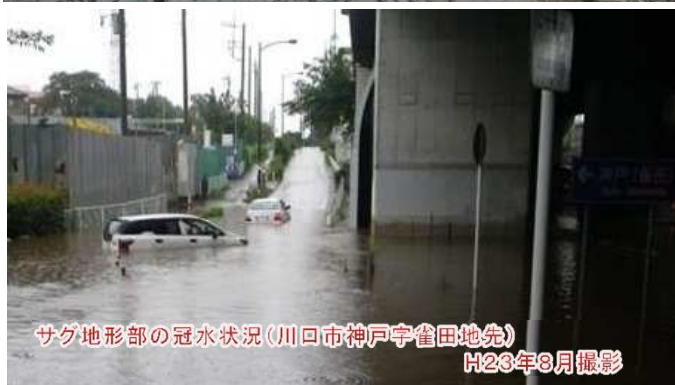
国道298号本線のサグ部※やアンダーパス部で、流末の断面不足等のため道路冠水が起きています。雨天時には戸田維持出張所の職員が冠水状況のパトロールを実施しています。

サグ地形部の冠水状況(川口市神戸宇雀田地先) H23年8月撮影

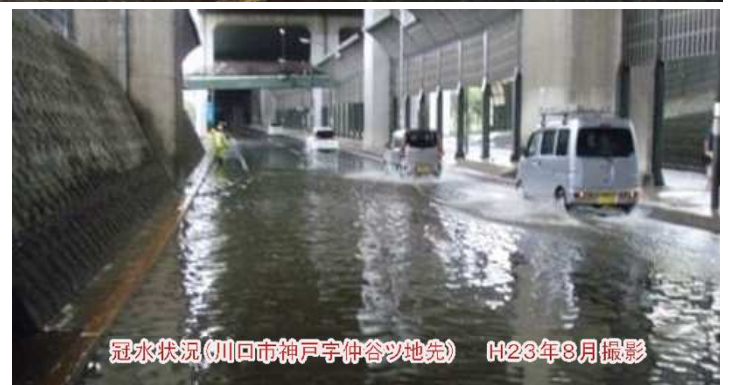
冠水状況(川口市神戸宇仲谷ツ地先) H23年8月撮影
