中部横断自動車道(富沢IC~六郷IC)工事進捗状況

国土交通省施工区間 L≒28km

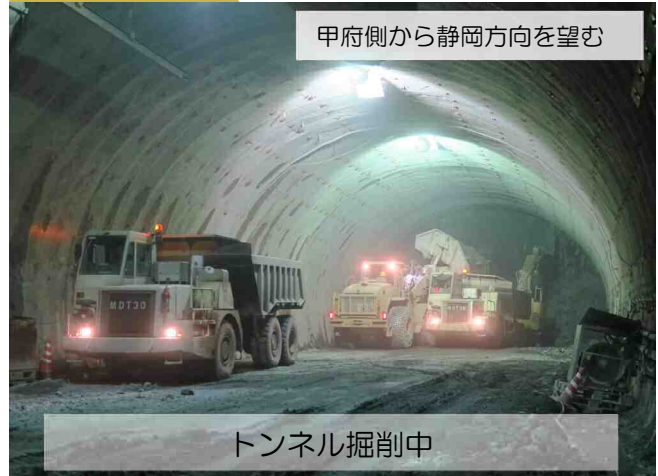
トンネル掘削中

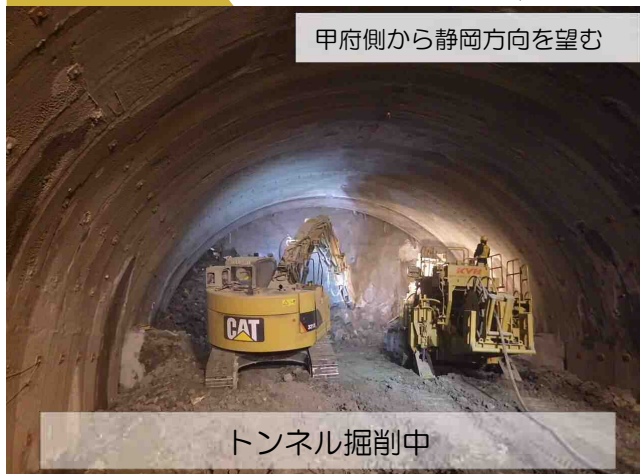
トンネル掘削中

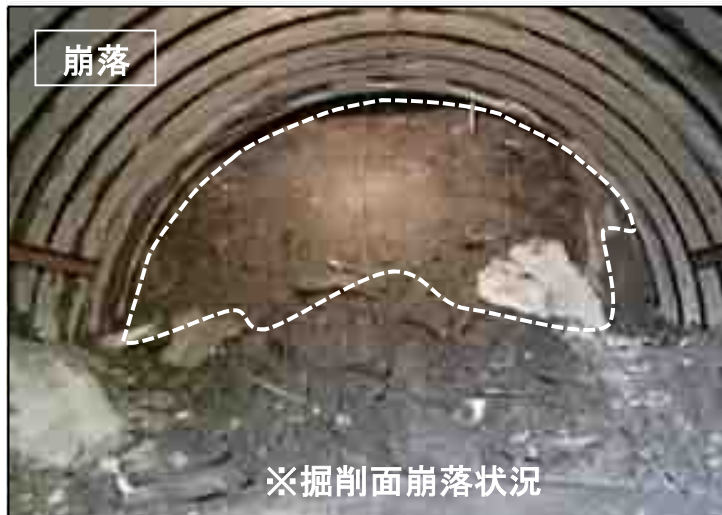
想定以上に脆い地盤による掘削面の崩落、トンネル掘削後の断面の変形

■掘削面の崩落(碓根第3トンネル)

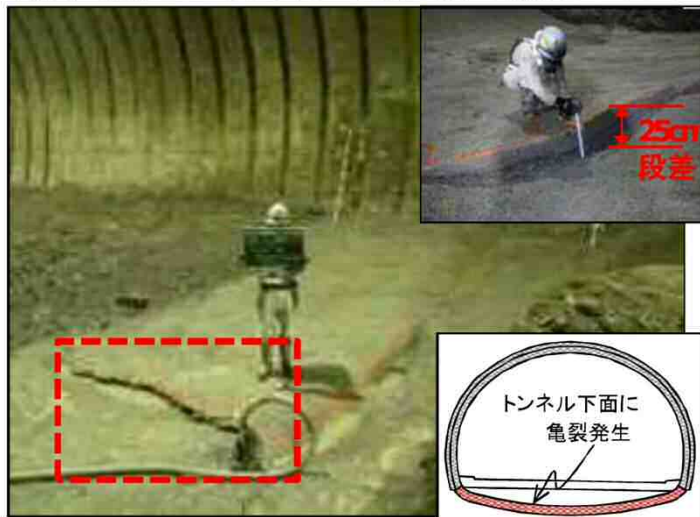
■地盤の膨張によりトンネル断面が圧縮され、掘削後の断面に変形が生じ、下面に亀裂が発生(城山トンネル)

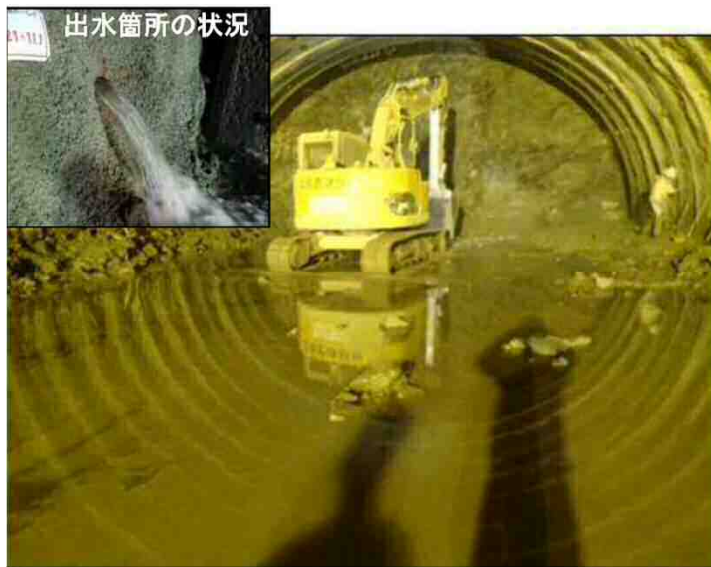
トンネル掘削中の湧水の発生

■トンネル坑内の冠水の状況(上八木沢トンネル)

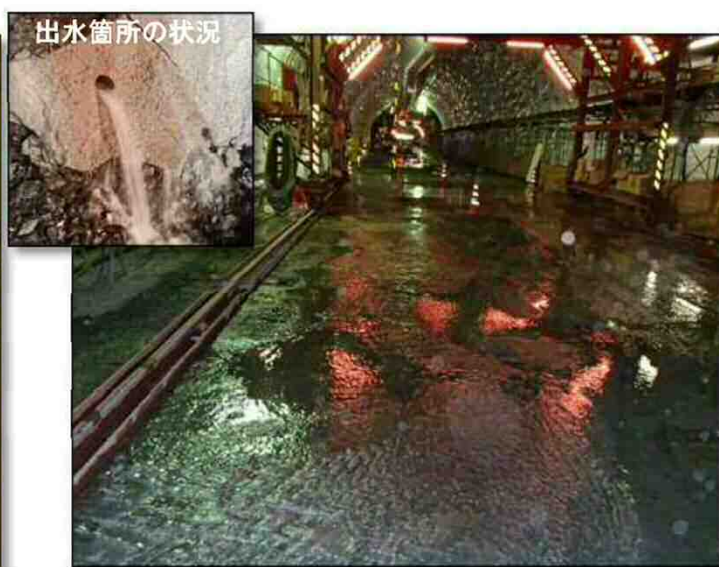
■トンネル坑内の冠水の状況(碓根第4トンネル)

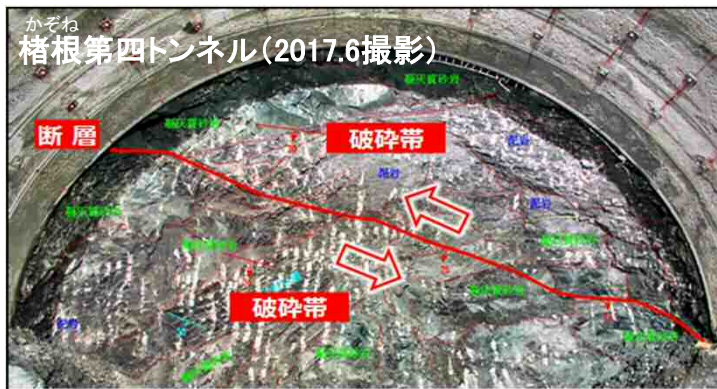
■ 断層破碎帯の出現

【断層破碎帯】

断層運動(上盤が下盤に対してずり上がる)に伴って砕かれた岩石が、一定の幅で帯状に連続分布する部分

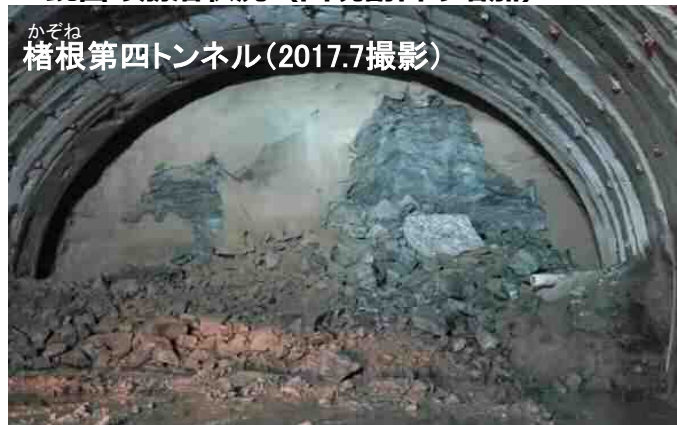
■ 鏡面の崩落状況 (出現割合の増加)

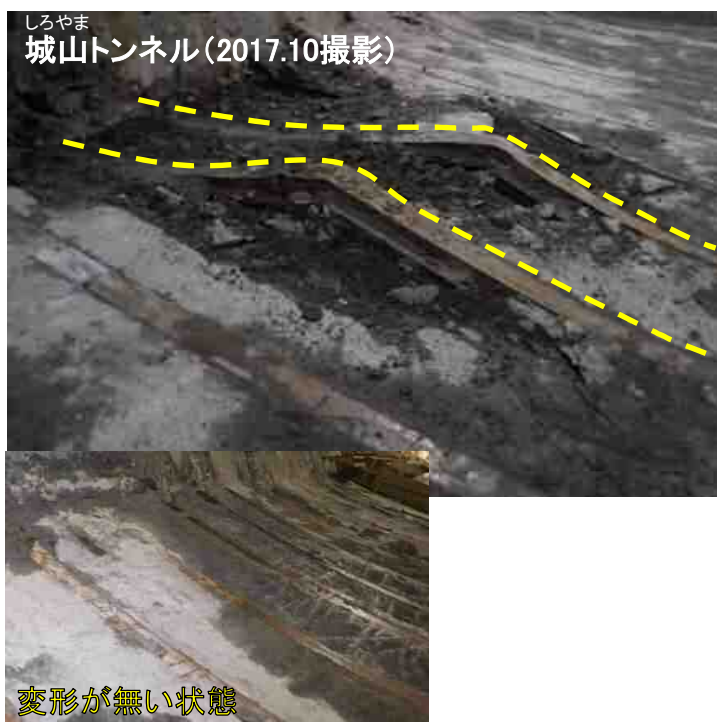
■ インバートストラットの変形

脆い地山のため、トンネル内に想定以上の強い土圧がかかり内空変位が生じた事から、インバートストラットの変形が発生。

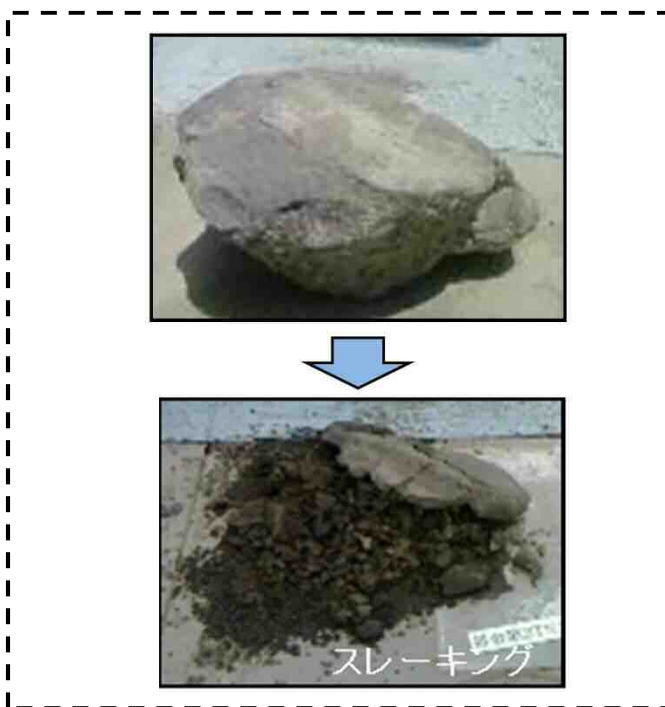
脆い地盤 (特殊な泥岩)

【スレーキング】

泥岩が降雨などにより水分を吸収し乾燥収縮を繰り返すことにより、崩れて細粒化する現象
