# 関東地方整備局管内 工事事故事例 【平成30年度8月期】

関東地方整備局  
企画部 技術調査課

# 平成30年8月期 工事事故発生事例

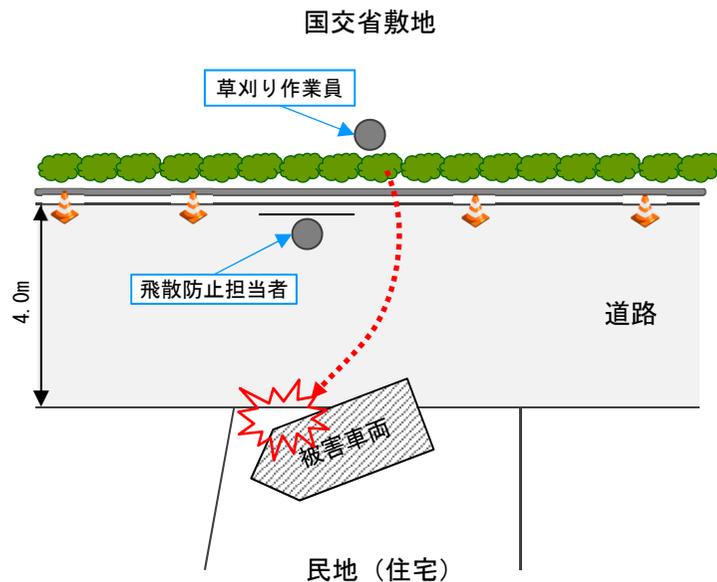
平面配置図

- ・ 肩掛け式除草機械を使用して国交省施設の敷地境界付近の除草作業を行っていた。
- ・ 草刈り作業員と飛散防止担当者の2名体制で作業を行っていたが、飛散防止担当者が草刈り機よりも先行して進んでしまったため、飛び石が民地方向に飛散したとみられ、沿道民家に駐車されていた車両の窓ガラスが破損した。

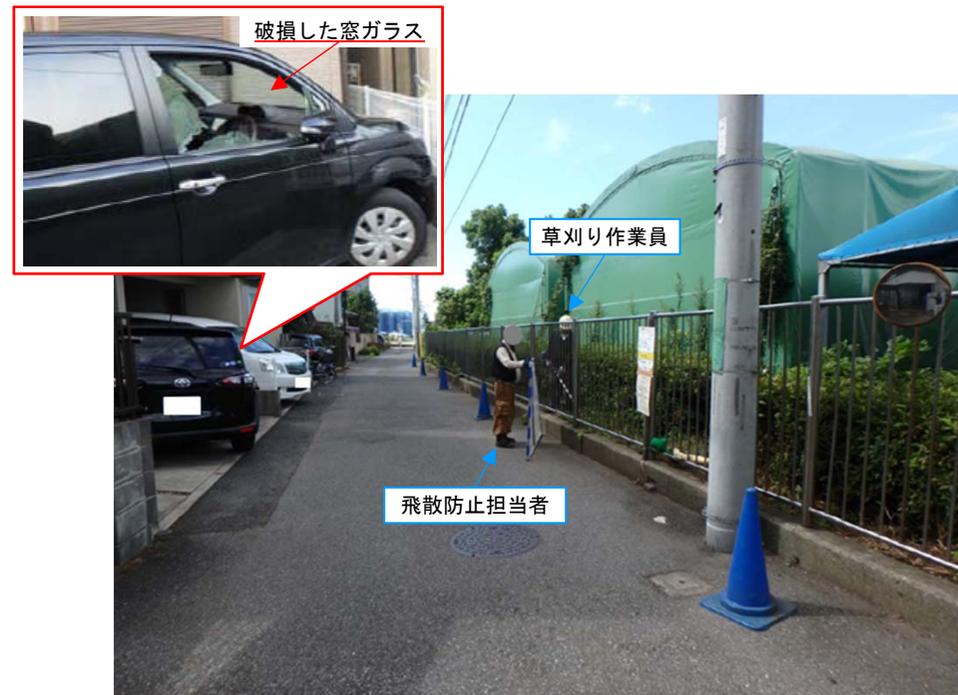
事故発生状況

肩掛け式草刈り機の作業員と飛散防止ネット担当者の呼吸が合わず、飛散防止ネットが飛散防止範囲をカバー出来ていない状態で作業を行った。

各作業員に担当作業の意味と目的を理解するよう再教育を行い、担当作業の危険を十分に確認してから作業を行うよう周知徹底する。

従来使用していた飛散防止ネットより大きいネットを使用するほか、設置可能な場所には全面的に養生ネットフェンスを敷設し、肩掛け式草刈り機も飛散しにくい機械に変更することで飛散防止措置を強化する。

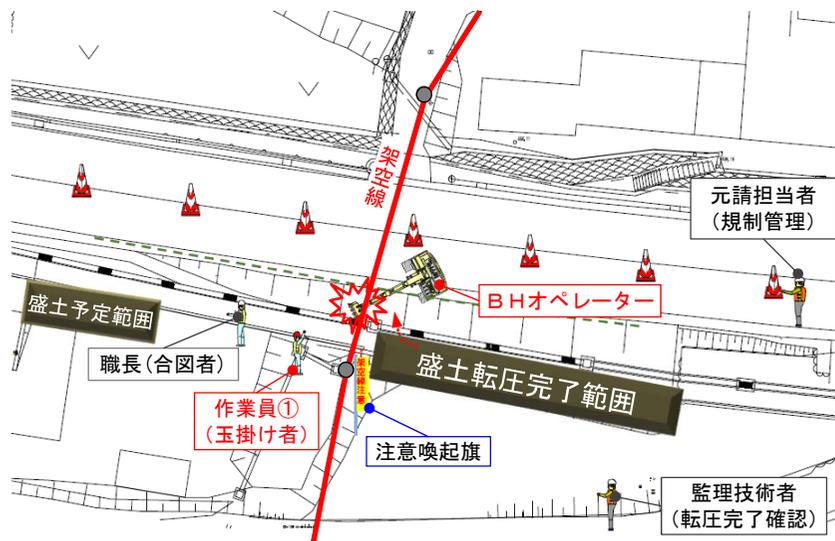
平面配置図

- ・ 拡幅部の路床盛土部において、ハンドガイドローラによる転圧作業を行っていた
- ・ 先行して作業を行っていた盛土範囲の転圧が完了し、次の盛土施工箇所での転圧作業に移行するため、使用していたハンドガイドローラを移動しようとした
- ・ クレーン機能付きバックホウでハンドガイドローラを吊り上げ旋回したところ架空線に接触し、損傷した
- ・ 本来の重機合図者である職長が次の作業確認のためその場を離れていたが、ハンドガイドローラの移動は単純作業であると判断し、玉掛け作業員が合図者となり作業を行っていた。  
(被害：自治体管理の有線放送ケーブル)

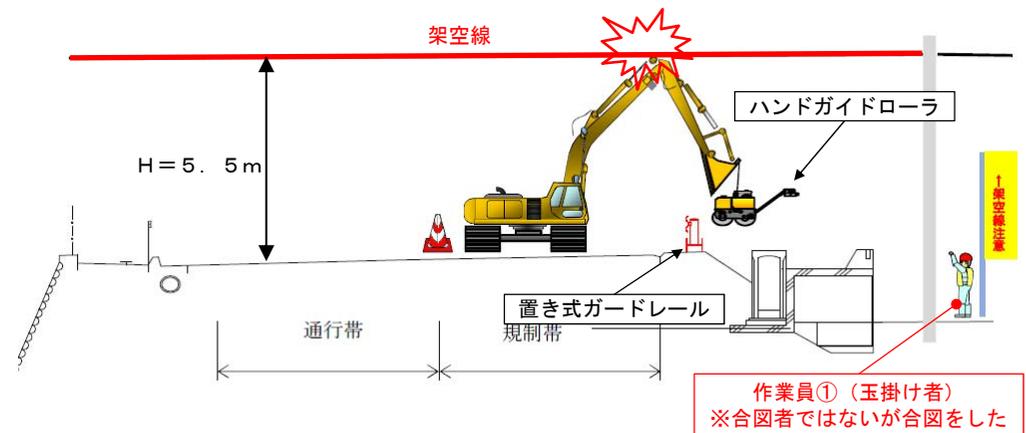
事故発生状況

- ・ 本来の合図者である職長が不在の状態での玉掛け作業員が合図を行い吊り作業を開始
- ・ オペレーターは架空線の存在を失念しており、合図者の誘導のみに頼って作業を行ったが、玉掛け作業員は置き式ガードレールに気を取られていた

架空線から離れた場所でも十分な揚重作業スペースがあったにも関わらず、接触の危険がある範囲で揚重作業を行った。

作業の進捗により現場状況が変化する中で、注意喚起旗の設置位置の見直しなど、適切な注意喚起措置が行われておらず、オペレーターが架空線を見落としやすい状態であった。

職長を合図者として役割分担していたが、簡易な作業であると判断し、別な作業員が合図を行った。

各作業員に自身の役割を再度認識させ、単純作業であっても遵守するよう周知徹底する。また、重機オペレーターは合図者の吊り上げ・旋回・停止の合図に確実に従い、重機の操作を行うよう徹底する。

オペレーターは元請と共に架空線直下に注意喚起旗を設置するほか、日々の作業開始前に作業関係者が合同で架空線の位置を確認することで、架空線に対する意識を高める。

注意喚起旗の設置に加え、新たに防護カバーを追加措置する。また、資材置き場の出入り口に高さ制限ゲート及び注意喚起看板を設置することで架空線事故防止への意識向上を図る。

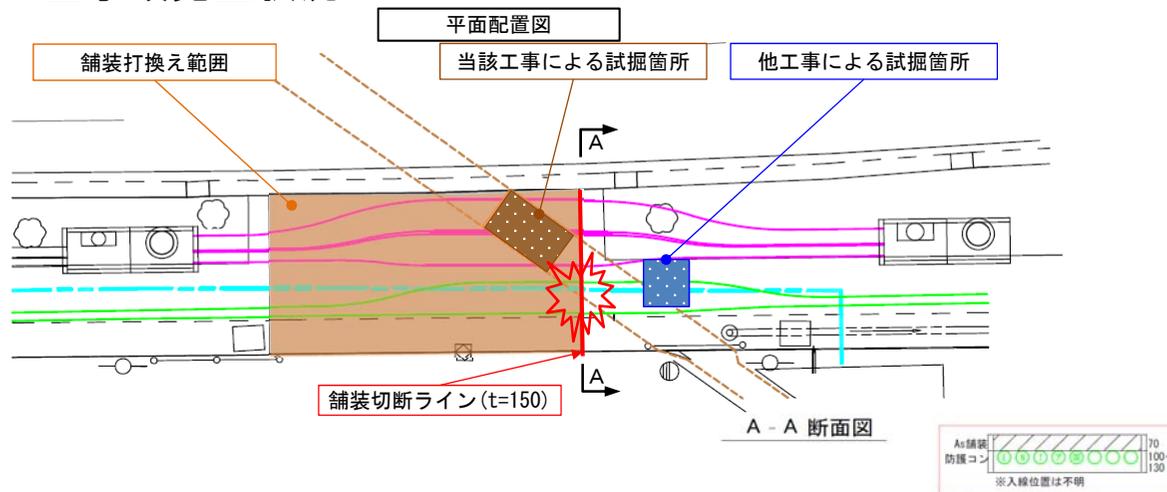
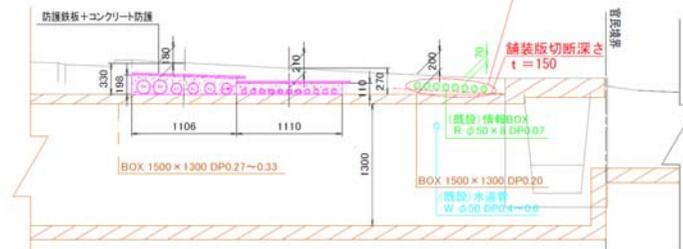
- ・ 電線共同溝敷設後の舗装復旧を行うため、歩道切り下げ部で舗装版切断作業を行っていた
- ・ 事故発生箇所には横断的に水路が敷設されていることから、埋設物が浅い位置に敷設されていることが事前に発覚していたが、作業当日、現場代理人が埋設物を失念し、通常の舗装切断深さと同様の深さで指示した
- ・ 作業の途中に国交省管理の情報設備に異常が確認されたことから、当該工事による切断が疑われ、現地を確認したところ、情報ボックス管路8条及び収容ケーブルが切断されていた  
(被害：国交省管理ケーブル及び収容企業5者の通信ケーブルの切断)

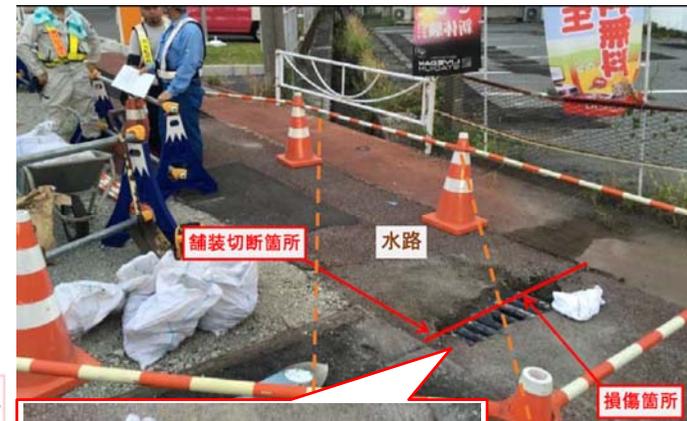
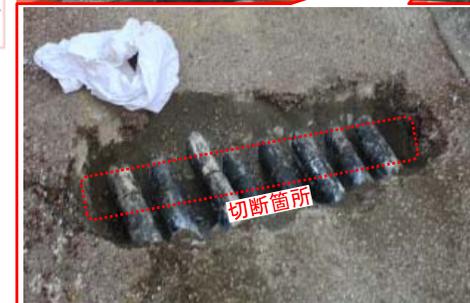
事故発生状況

切断した情報ボックス管路は、他工事による試掘情報を元に浅層埋設であることを事前に把握していたにも関わらず、作業前には失念していたため、現地で詳細を確認しないまま埋設物の深さに配慮しない切断深さを指示した。

また、作業手順書においては、「埋設物の位置を明示する」とされていたが、当該埋設物は明示されていなかった。

舗装切断作業に際しては、事前に切断箇所を決定し現地に位置出しを行うことで、埋設物との危険ポイントを確認する。

全施工区間の埋設状況を舗装上にスプレーマーキングし、工事関係者が目視確認できる状態とすることで、埋設物の失念を防止する。

現地K Y時に施工図と埋設図の合わせ図を使用して、全員で埋設物の有無を確認することで埋設物に対する注意喚起を行う。
