都内国道の老朽化の現状について

平成28年3月2日

関東地方整備局 東京国道事務所

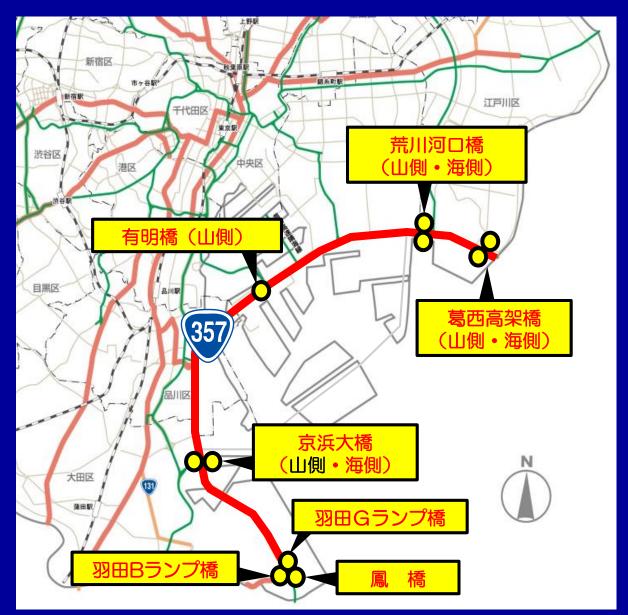
■国道357号において損傷が顕著な橋梁

鋼床版を有する橋梁

10橋のうち9橋に

疲労き裂を確認

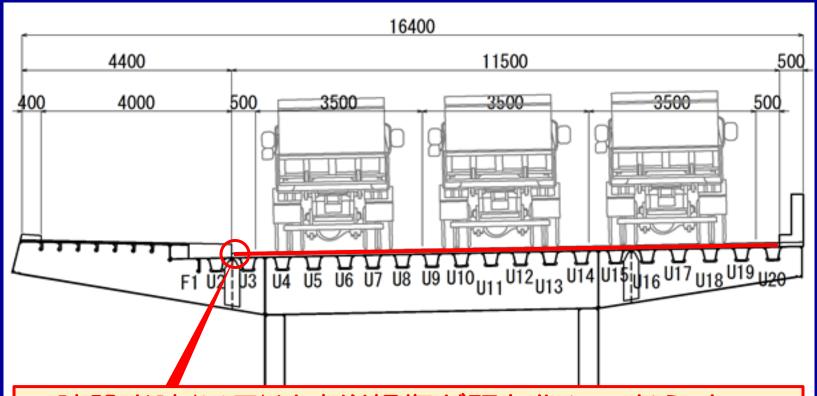
■損傷の要因①

- ・建設当時(H7)は疲労損傷が顕在化しておらず、 当時の設計基準では床版の板厚は12mm
- ※現在は、平成21年度に設計基準が見直され、 板厚は16mmに変更されている。

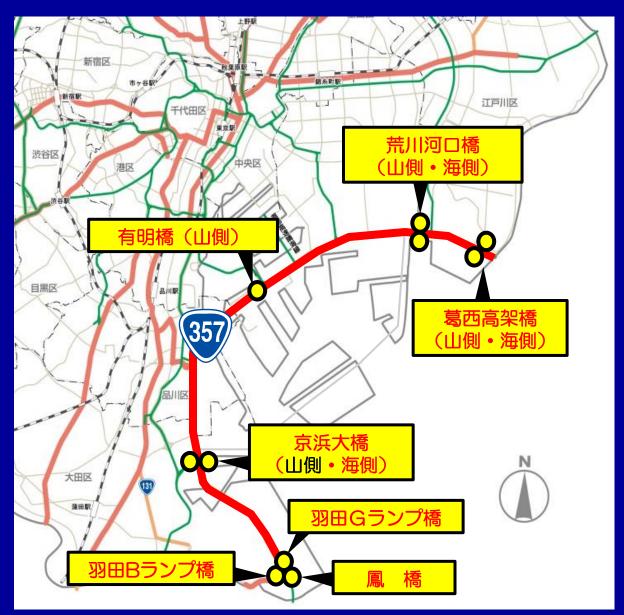
■国道357号において損傷が顕著な橋梁

鋼床版を有する橋梁

10橋のうち9橋が

床版厚12mm

※残る1橋も13mm

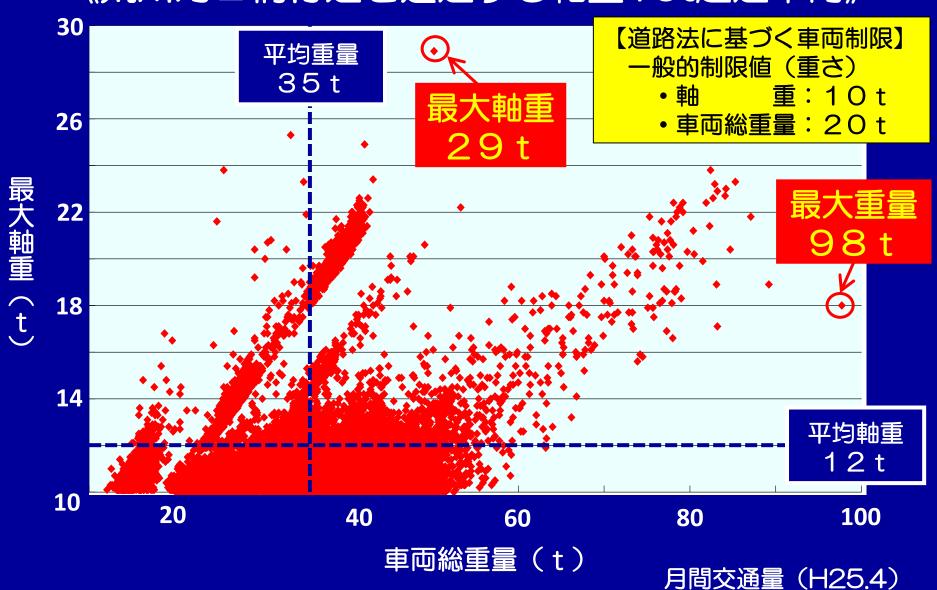
■損傷の要因②

《荒川河口橋付近を通過する軸重10t超過車両》
