# 橋梁の老朽化と対策

国内外の損傷事例に学ぶ

首都大学東京

村越 潤

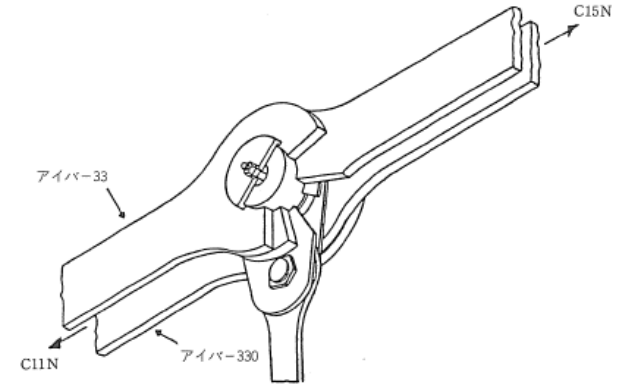
概要:1967年12月、崩落。アイバーのピン孔の2箇所に応力腐食によって発生したき裂からの脆性破壊と推測

崩壊したジョイント構造  
(アイバーと接合ピンにより構成)

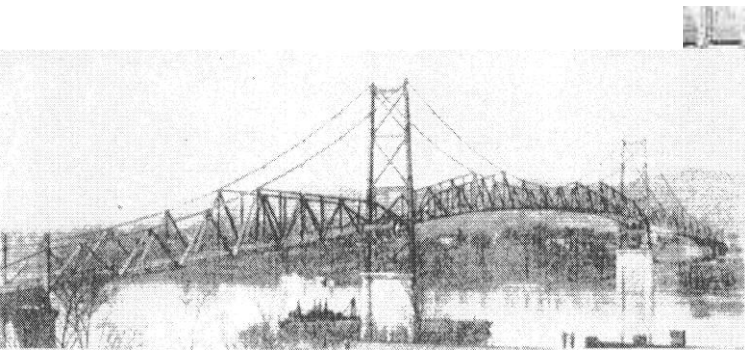
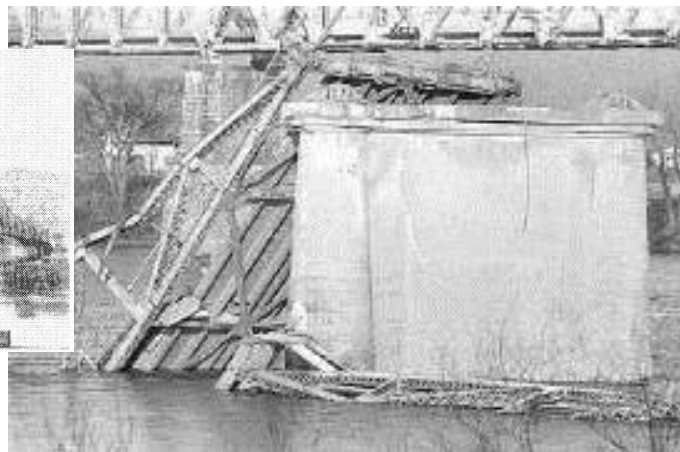
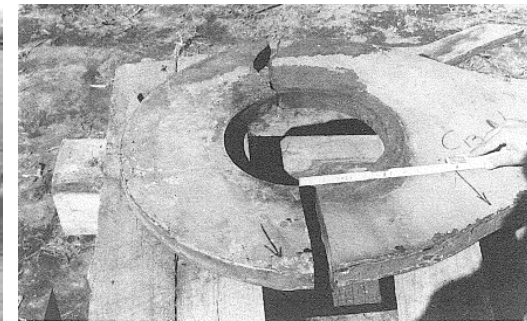
崩壊したアイバー  
(材質は応力腐食に敏感)

全景と崩落状況

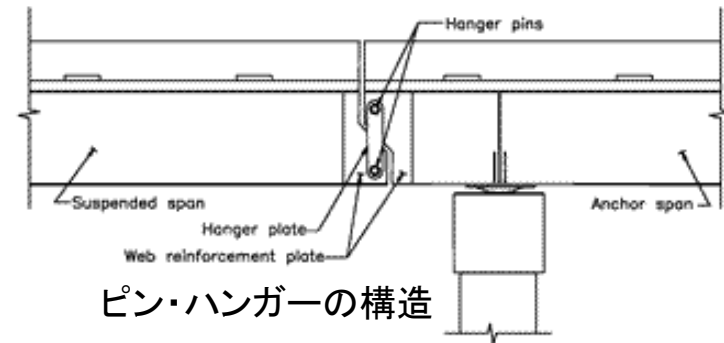
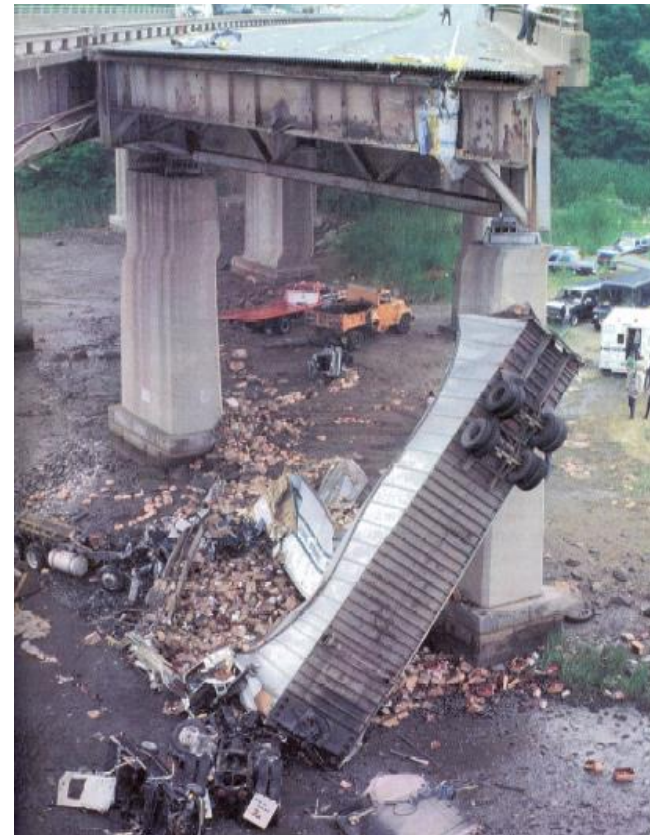
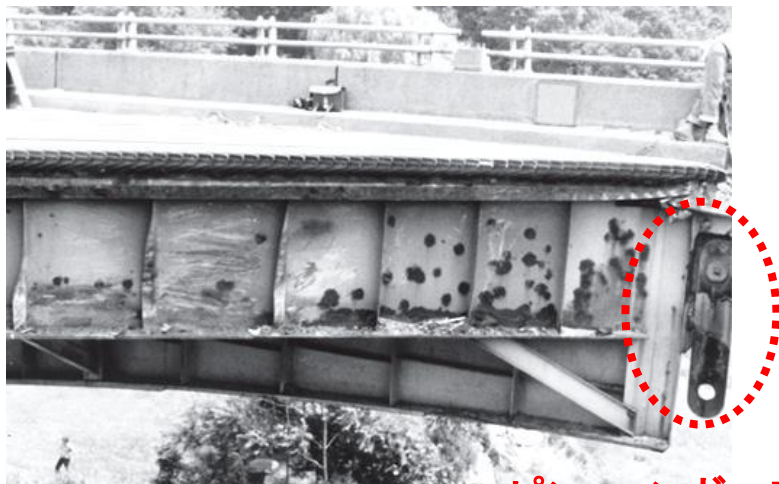
概要:1983年6月、支間30mの吊桁部分が落下。腐食に伴う横方向変位により1枚のハンガーがピンよりはずれ、ピンに疲労き裂が発生

ピン・ハンガー部の脱落

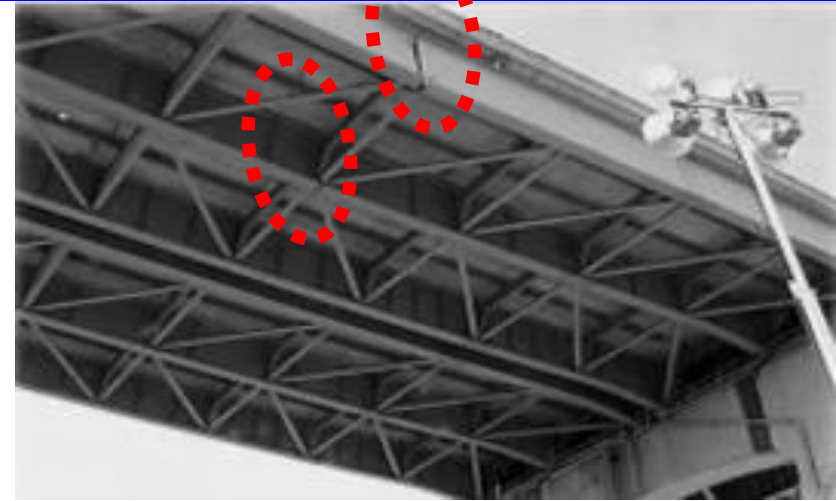
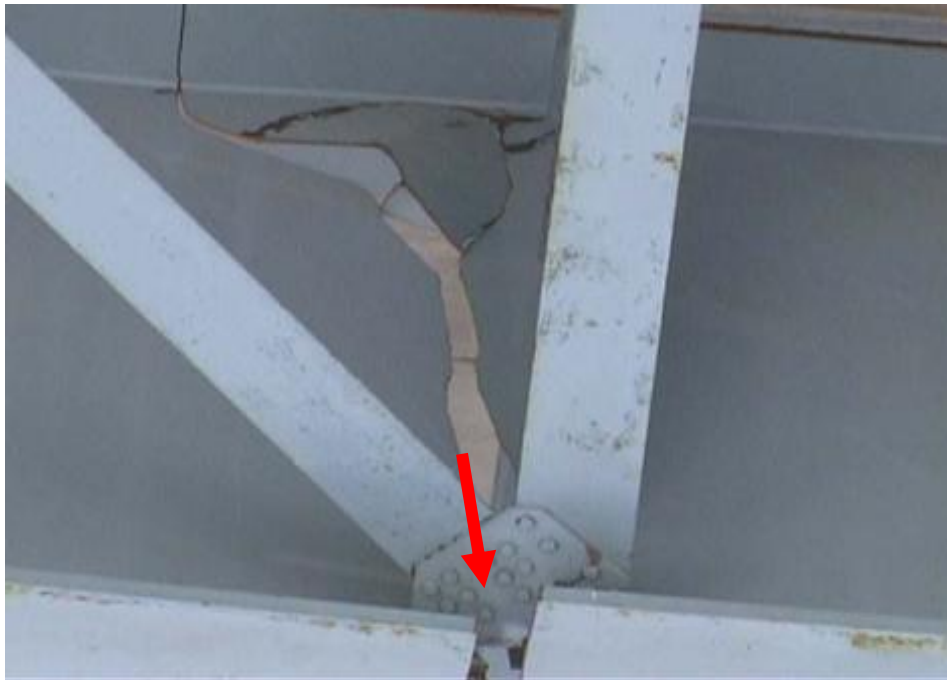
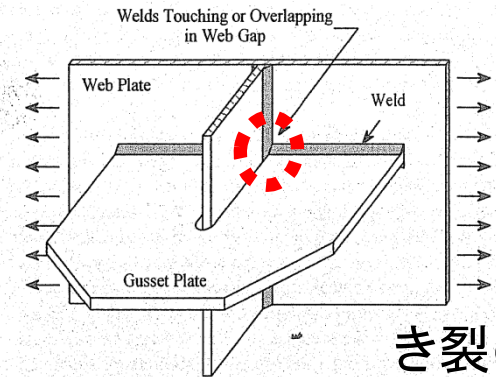
概要：2000年12月、横部材ガセット  
溶接部からき裂が進展し、2主  
桁を破断

き裂の起点

- ・ガセットと垂直補剛材間の、高い拘束応力状態の交差部から発生。
- ・鋼材の機械的性質は基準を満足。通常の使用状態では十分なじん性を確保。
- ・脆性破壊前のき裂は微小で、発見困難。

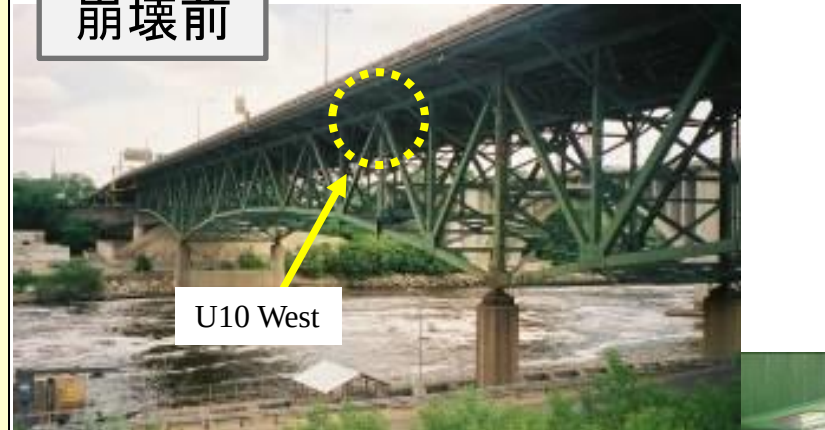
概要：2007年8月、突然崩壊。落橋の  
起点となったガセットプレートの  
設計の誤りが主因

破壊起点とされた  
ガセットプレート

板厚が不足していたガセット

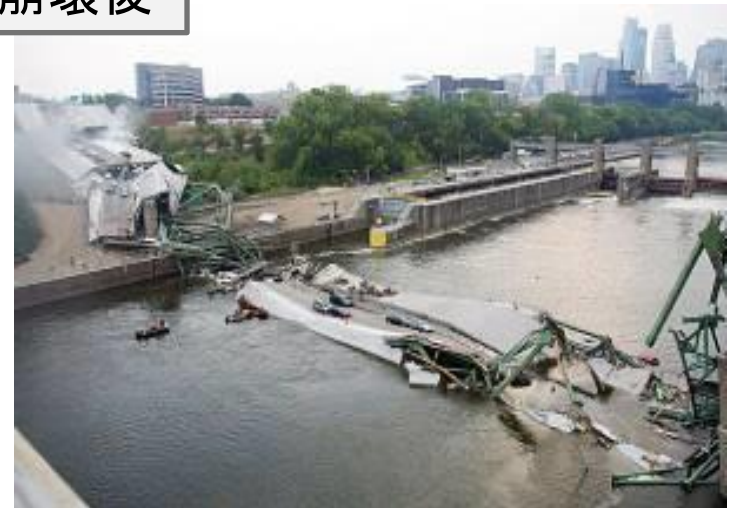
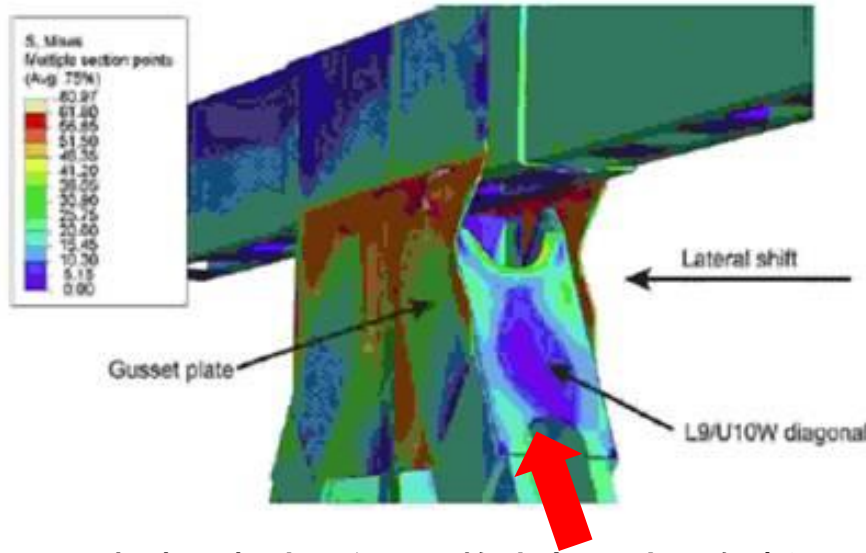
崩壊の起点となった格点部の応力解析  
(拡幅等による死・活荷重の増加、工事死荷重の影響等)

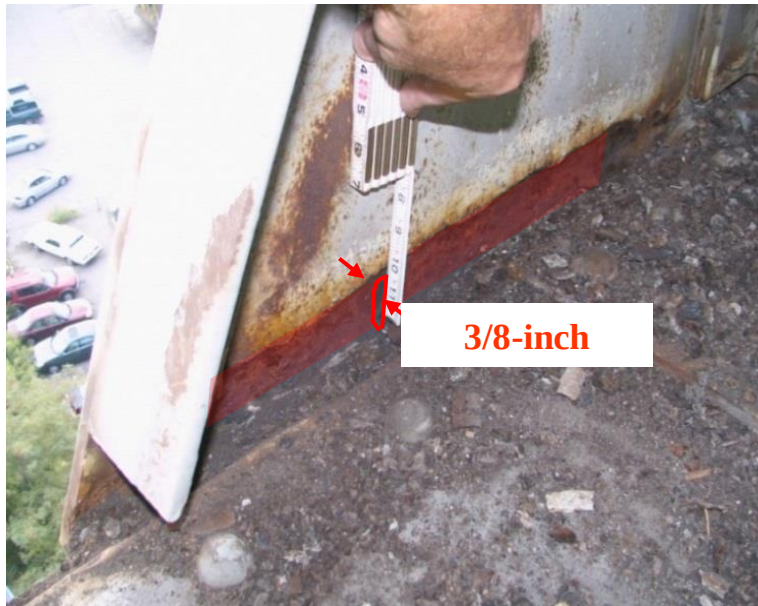
ガセットプレートの局所腐食欠損の例

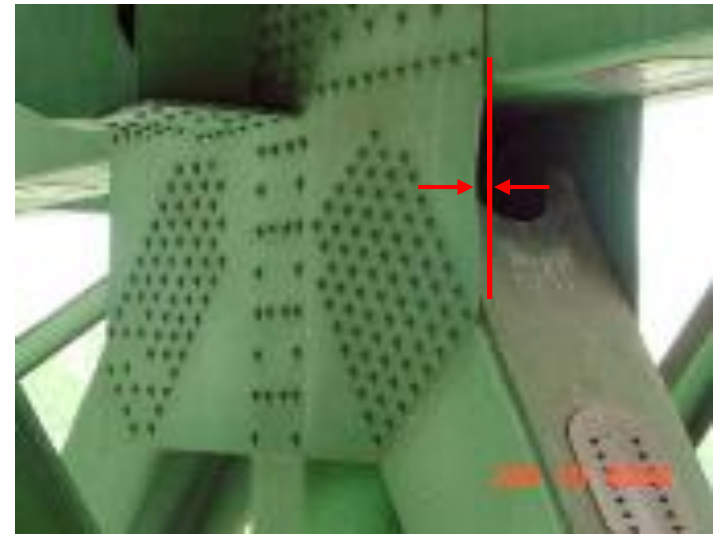
崩壊起点の格点部

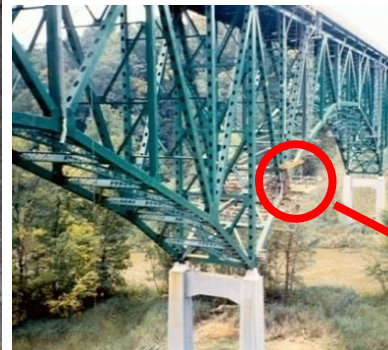
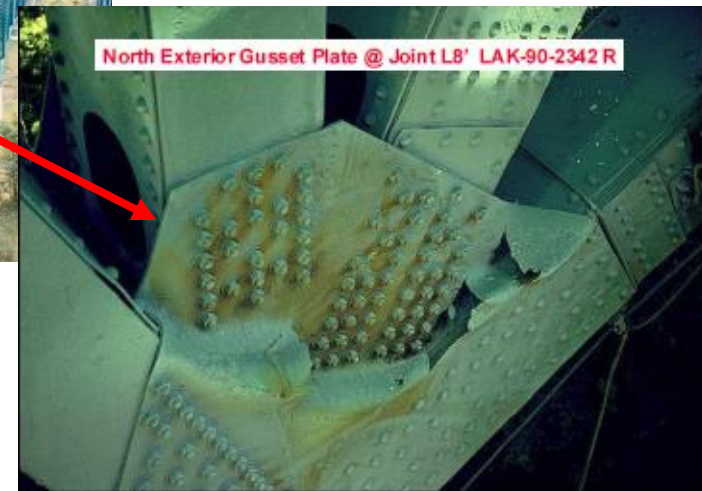
過去のガセットプレートの座屈事例

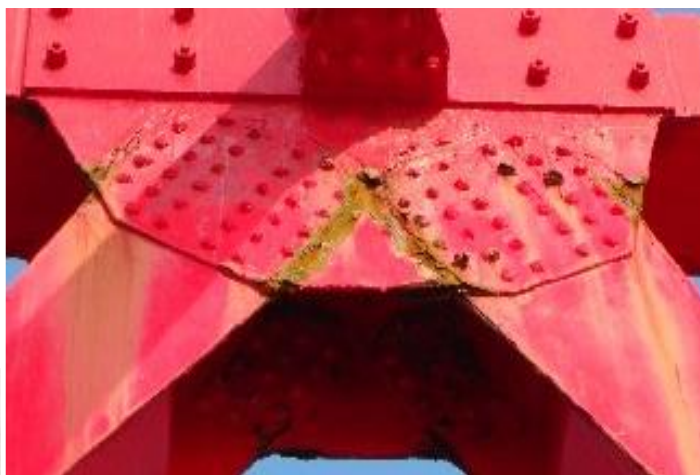
ガセットの腐食

断面急変部の  
腐食による減肉

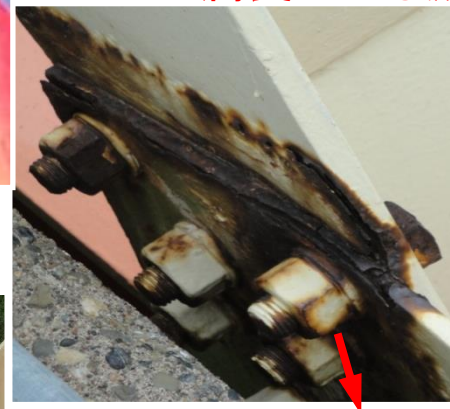
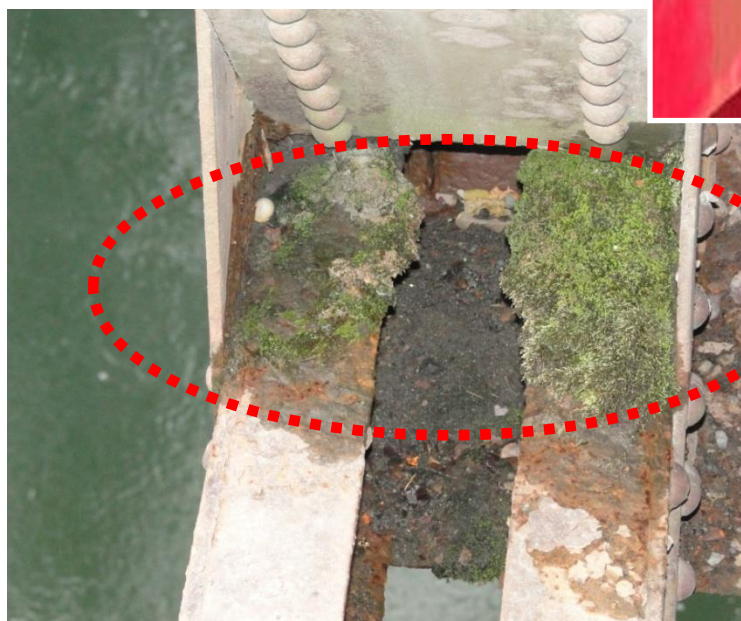
土砂堆積と腐食

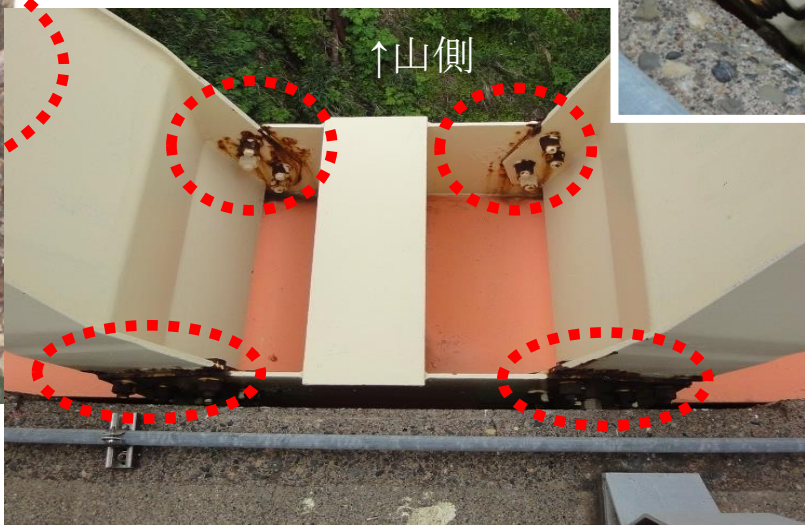
地覆側の腐食が  
進行

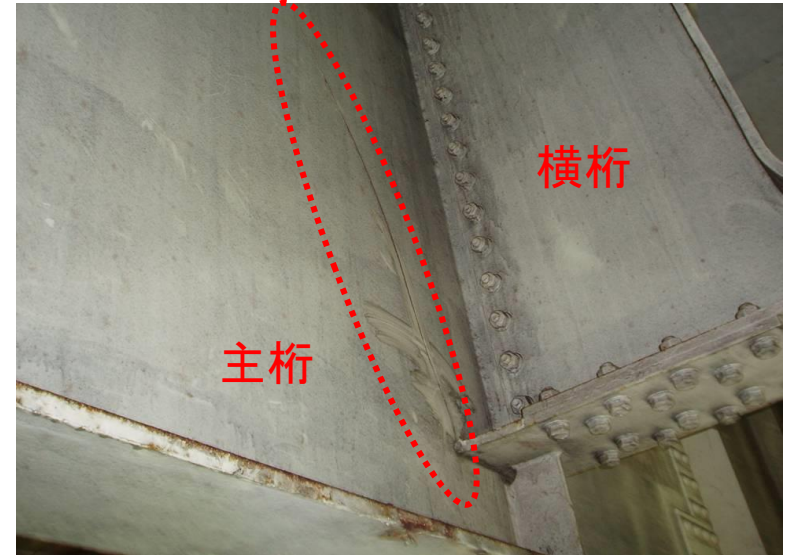
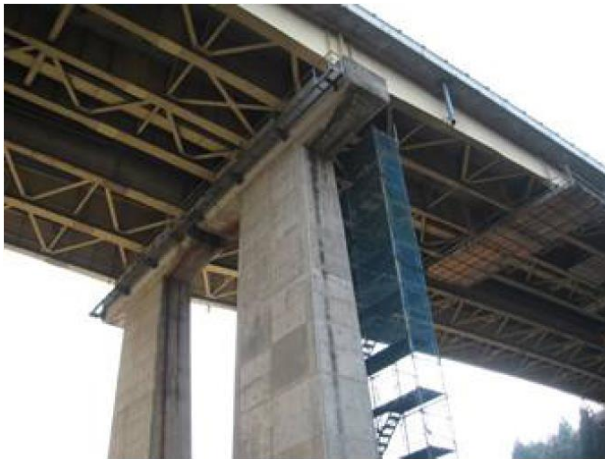
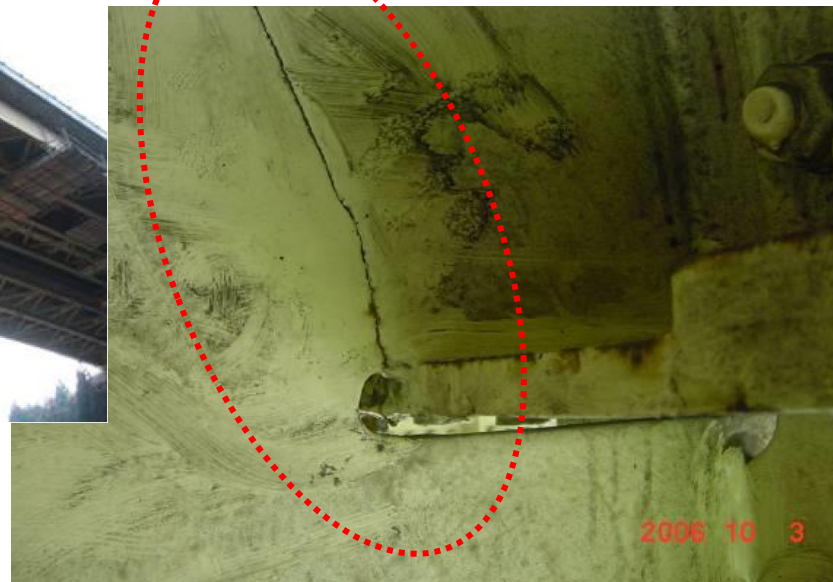
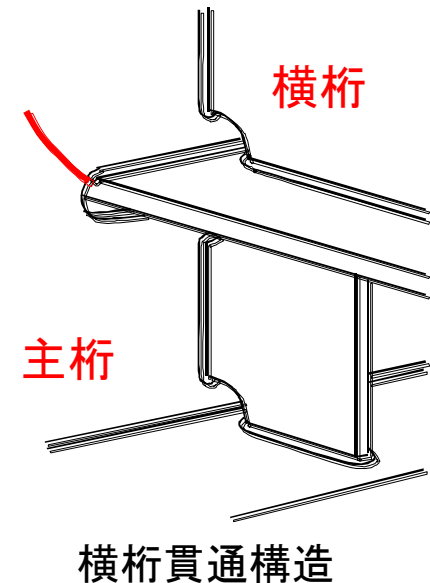
概要: 2006年10月、主桁ウェブの  
横桁取付け部からの約1.1m  
のき裂を発見

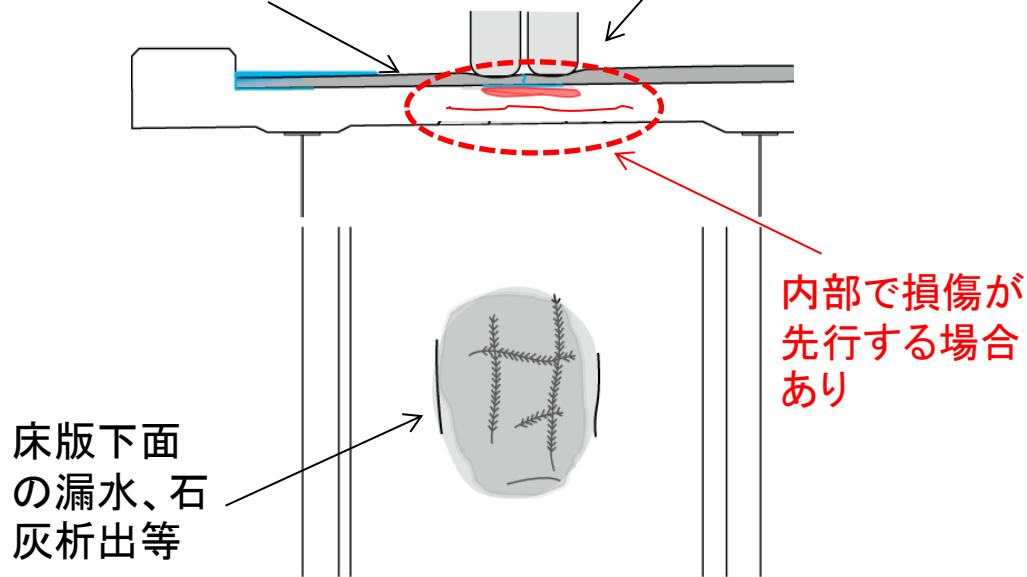
舗装のひび割れ、目地、部分補修箇所から水が浸入

疲労、凍害など、様々な要因の可能性

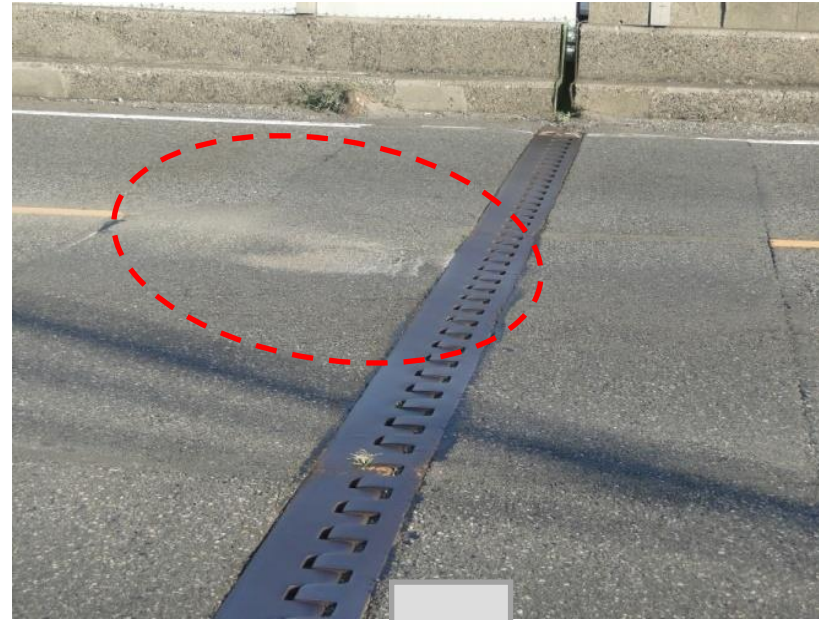
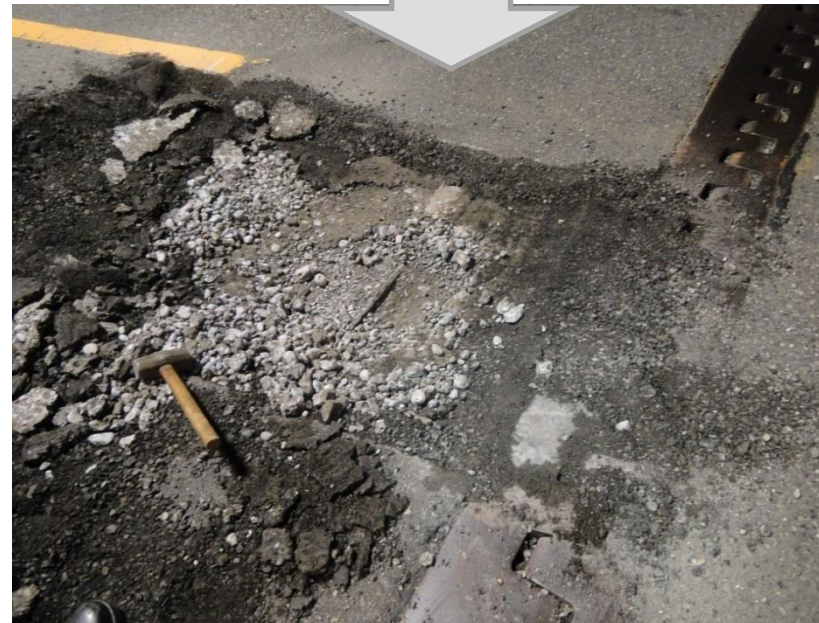
はつったところ、上面主鉄筋の下側まで土砂化

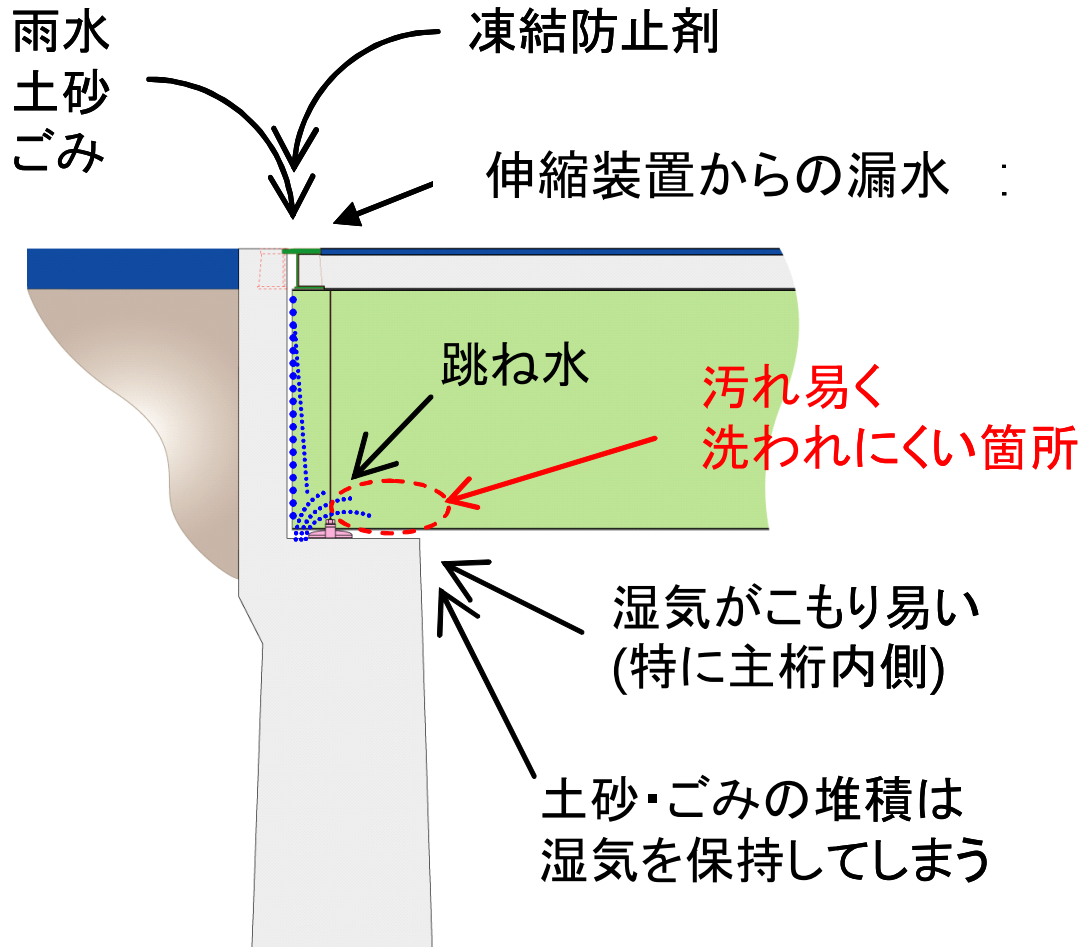
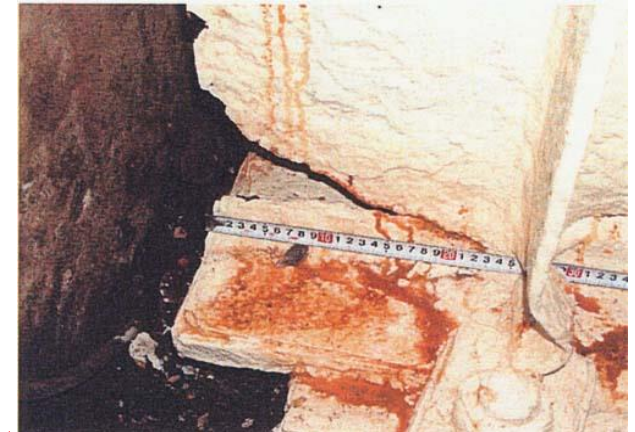
断面欠損と座屈

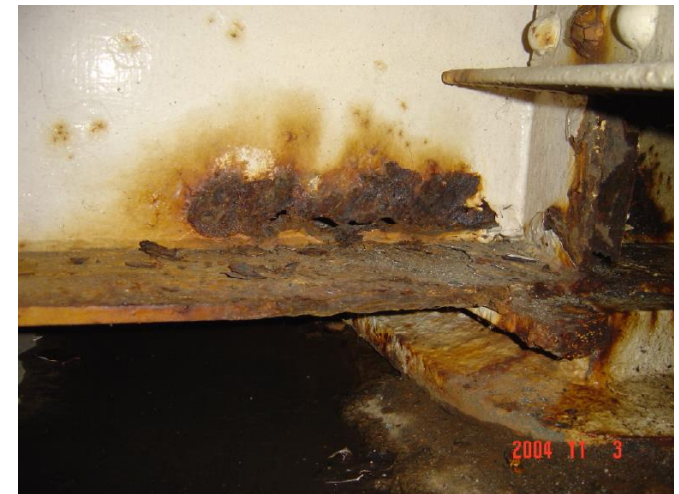
局部的な腐食
