平成27年3月13日
社会資本メンテナンス講習会

都内国道の老朽化の現状について

関東地方整備局 東京国道事務所

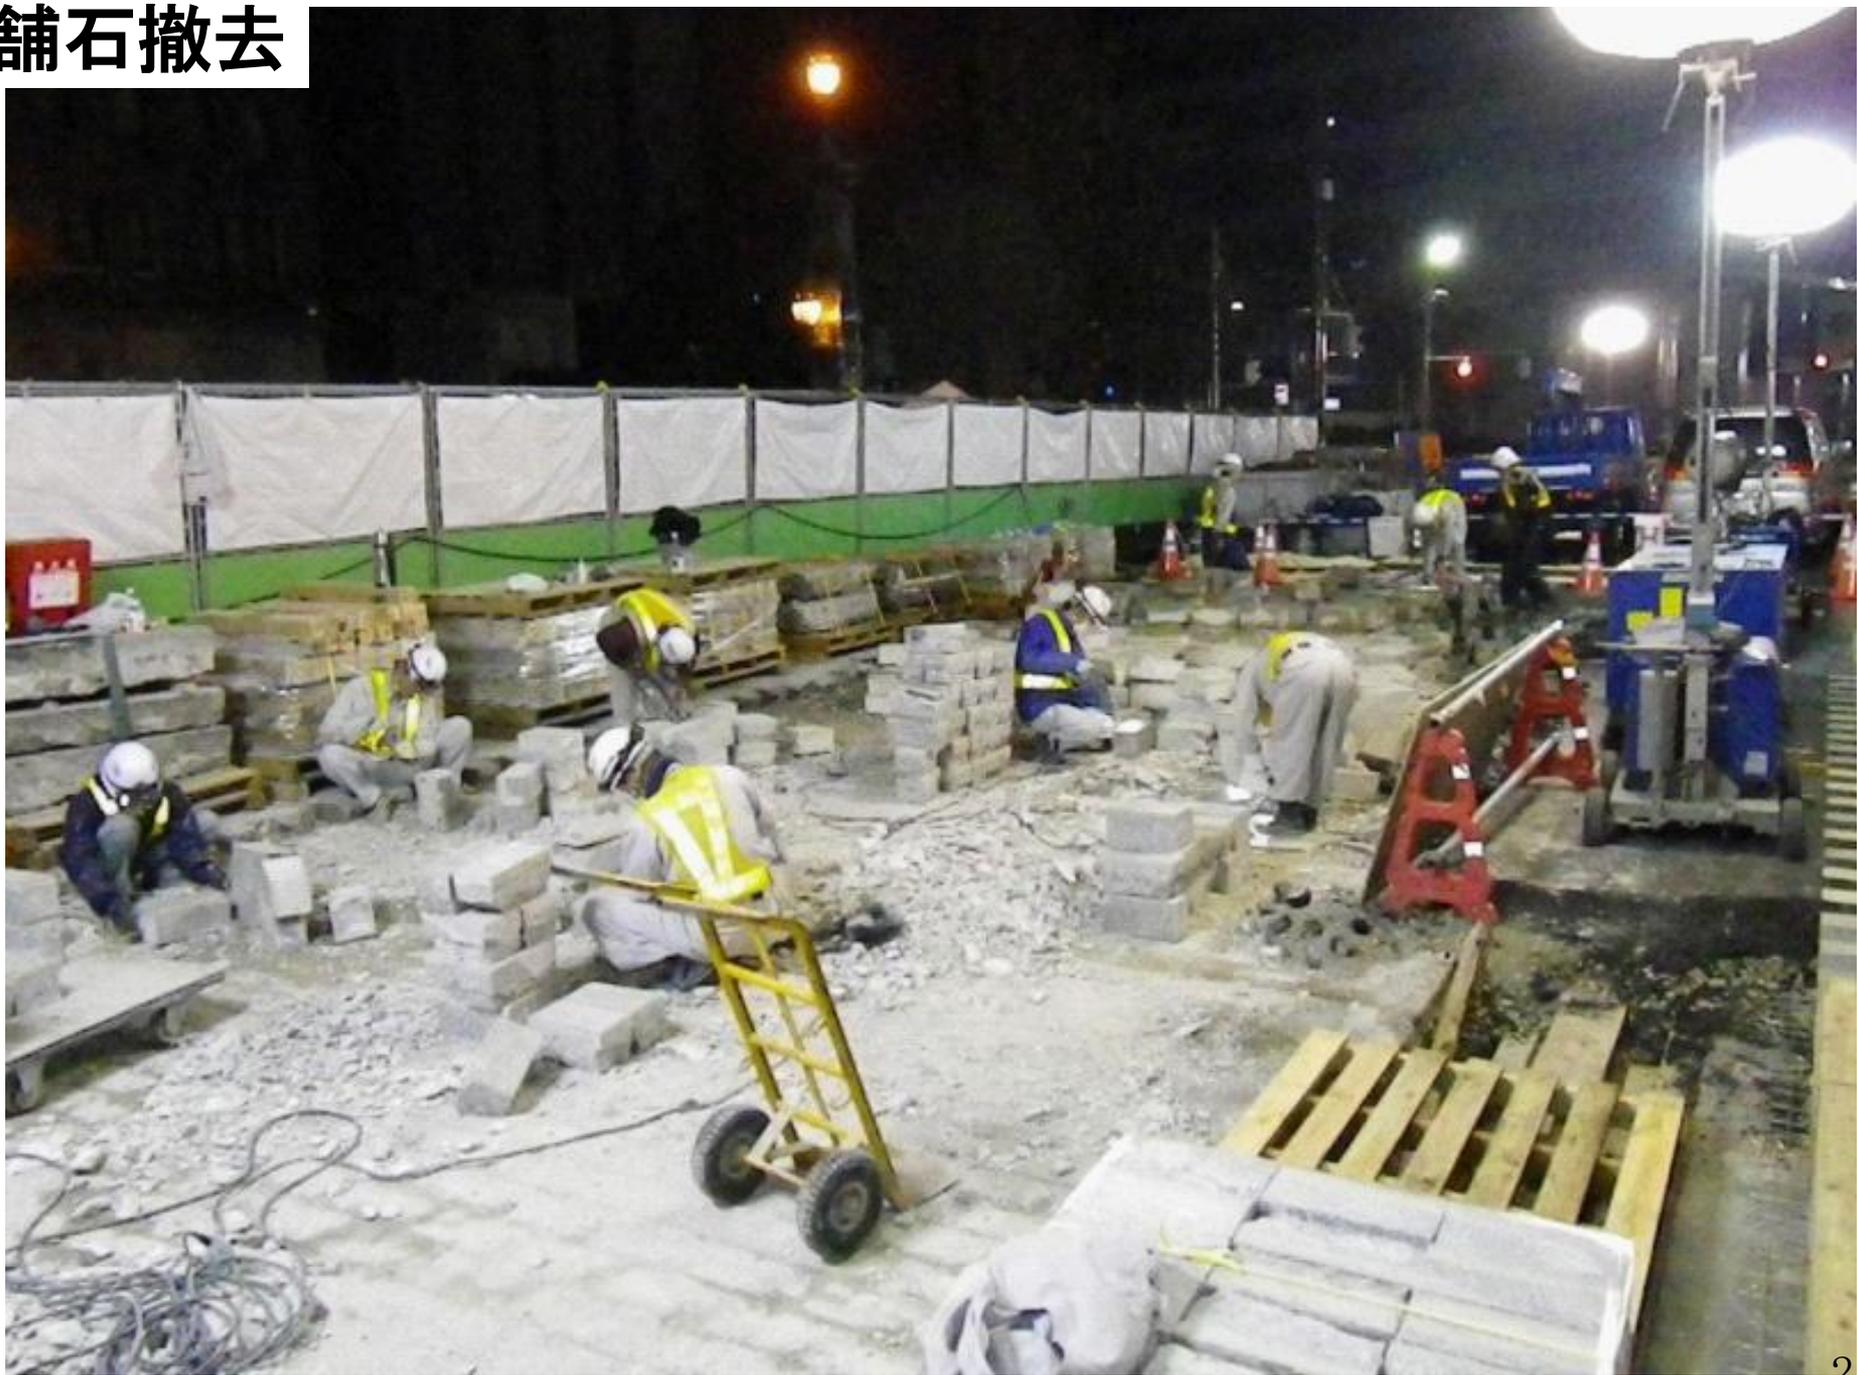
鋪石撤去

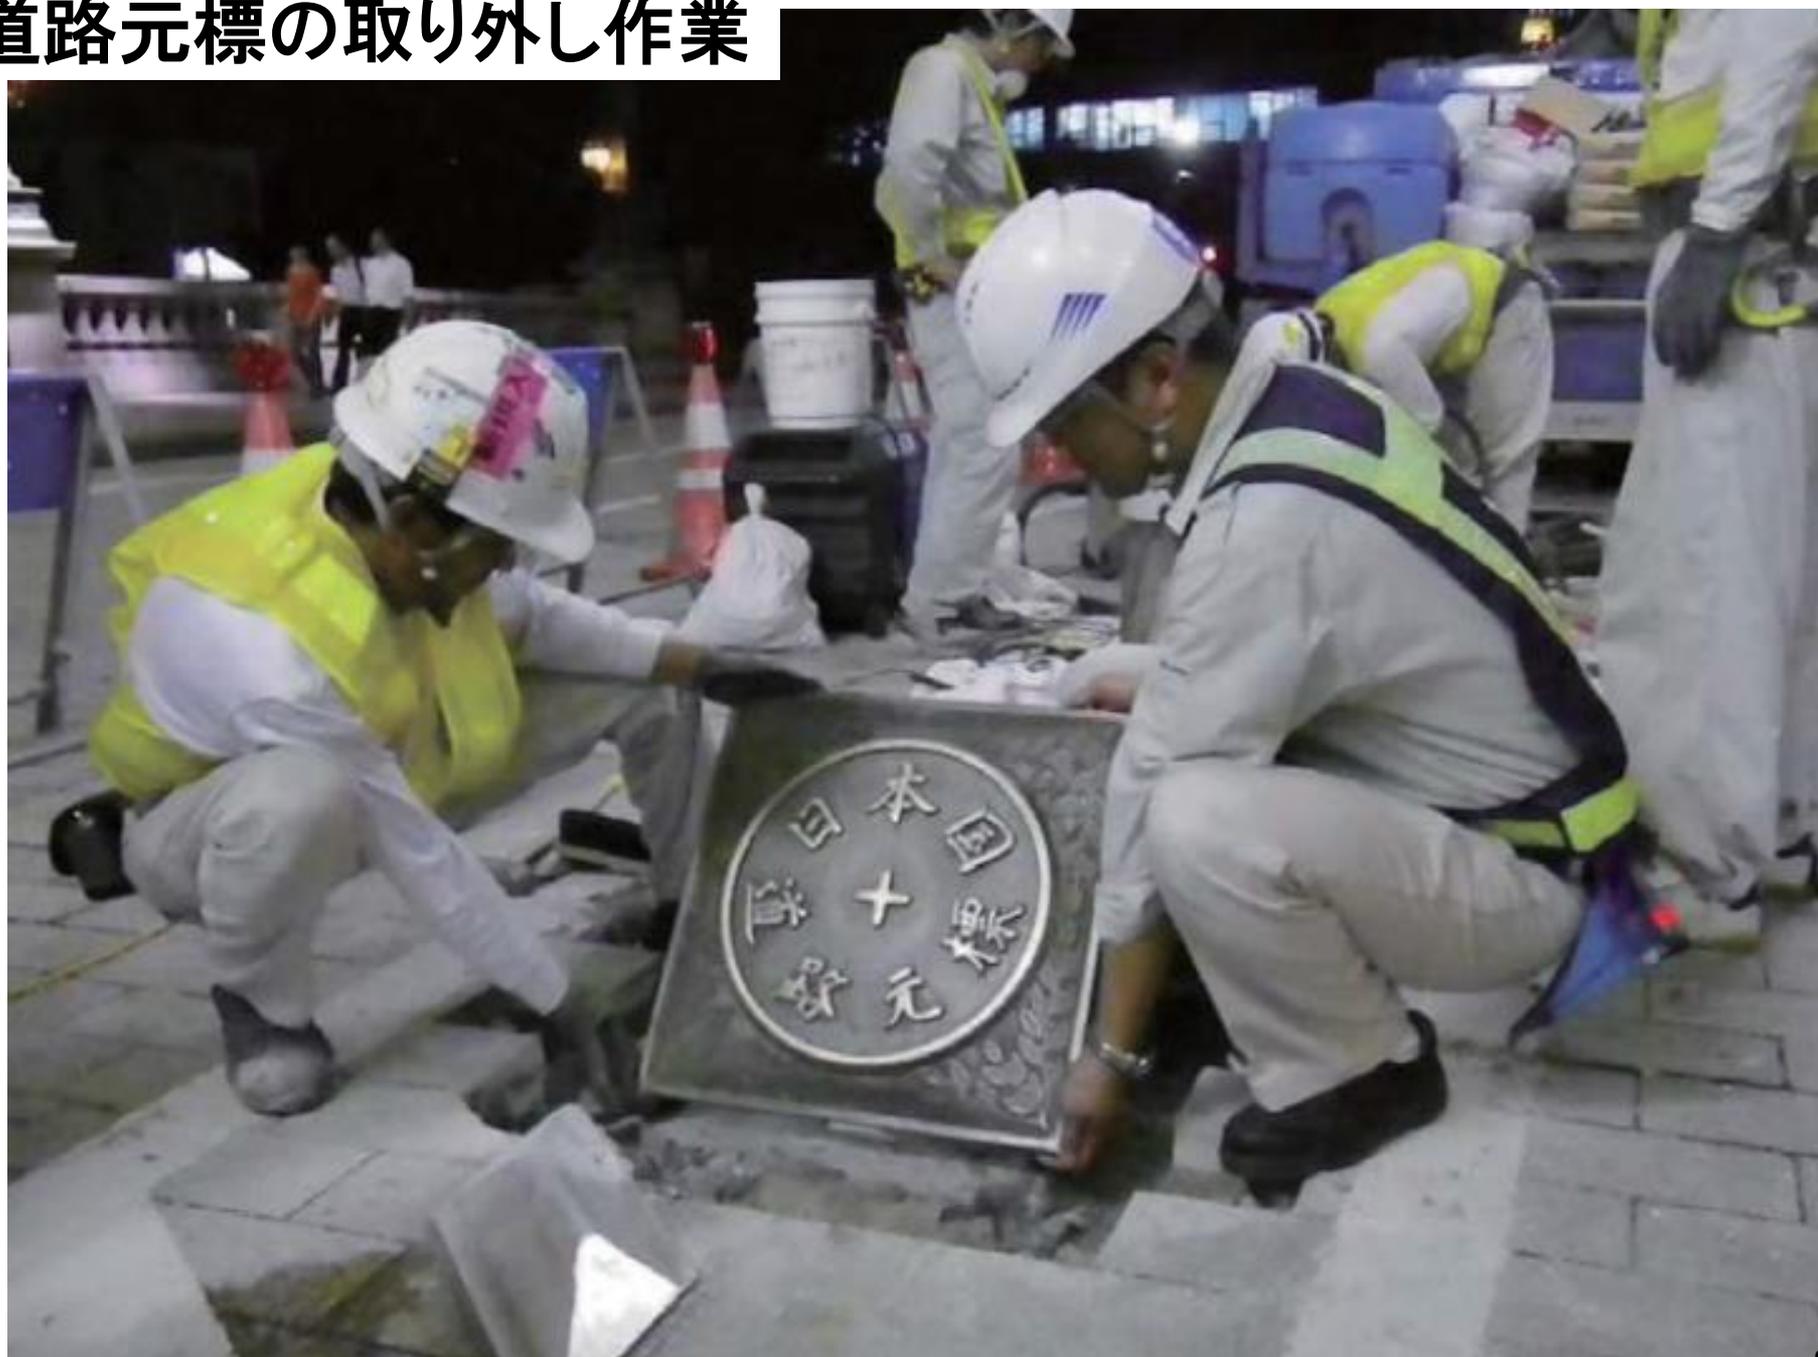
道路元標の取り外し作業

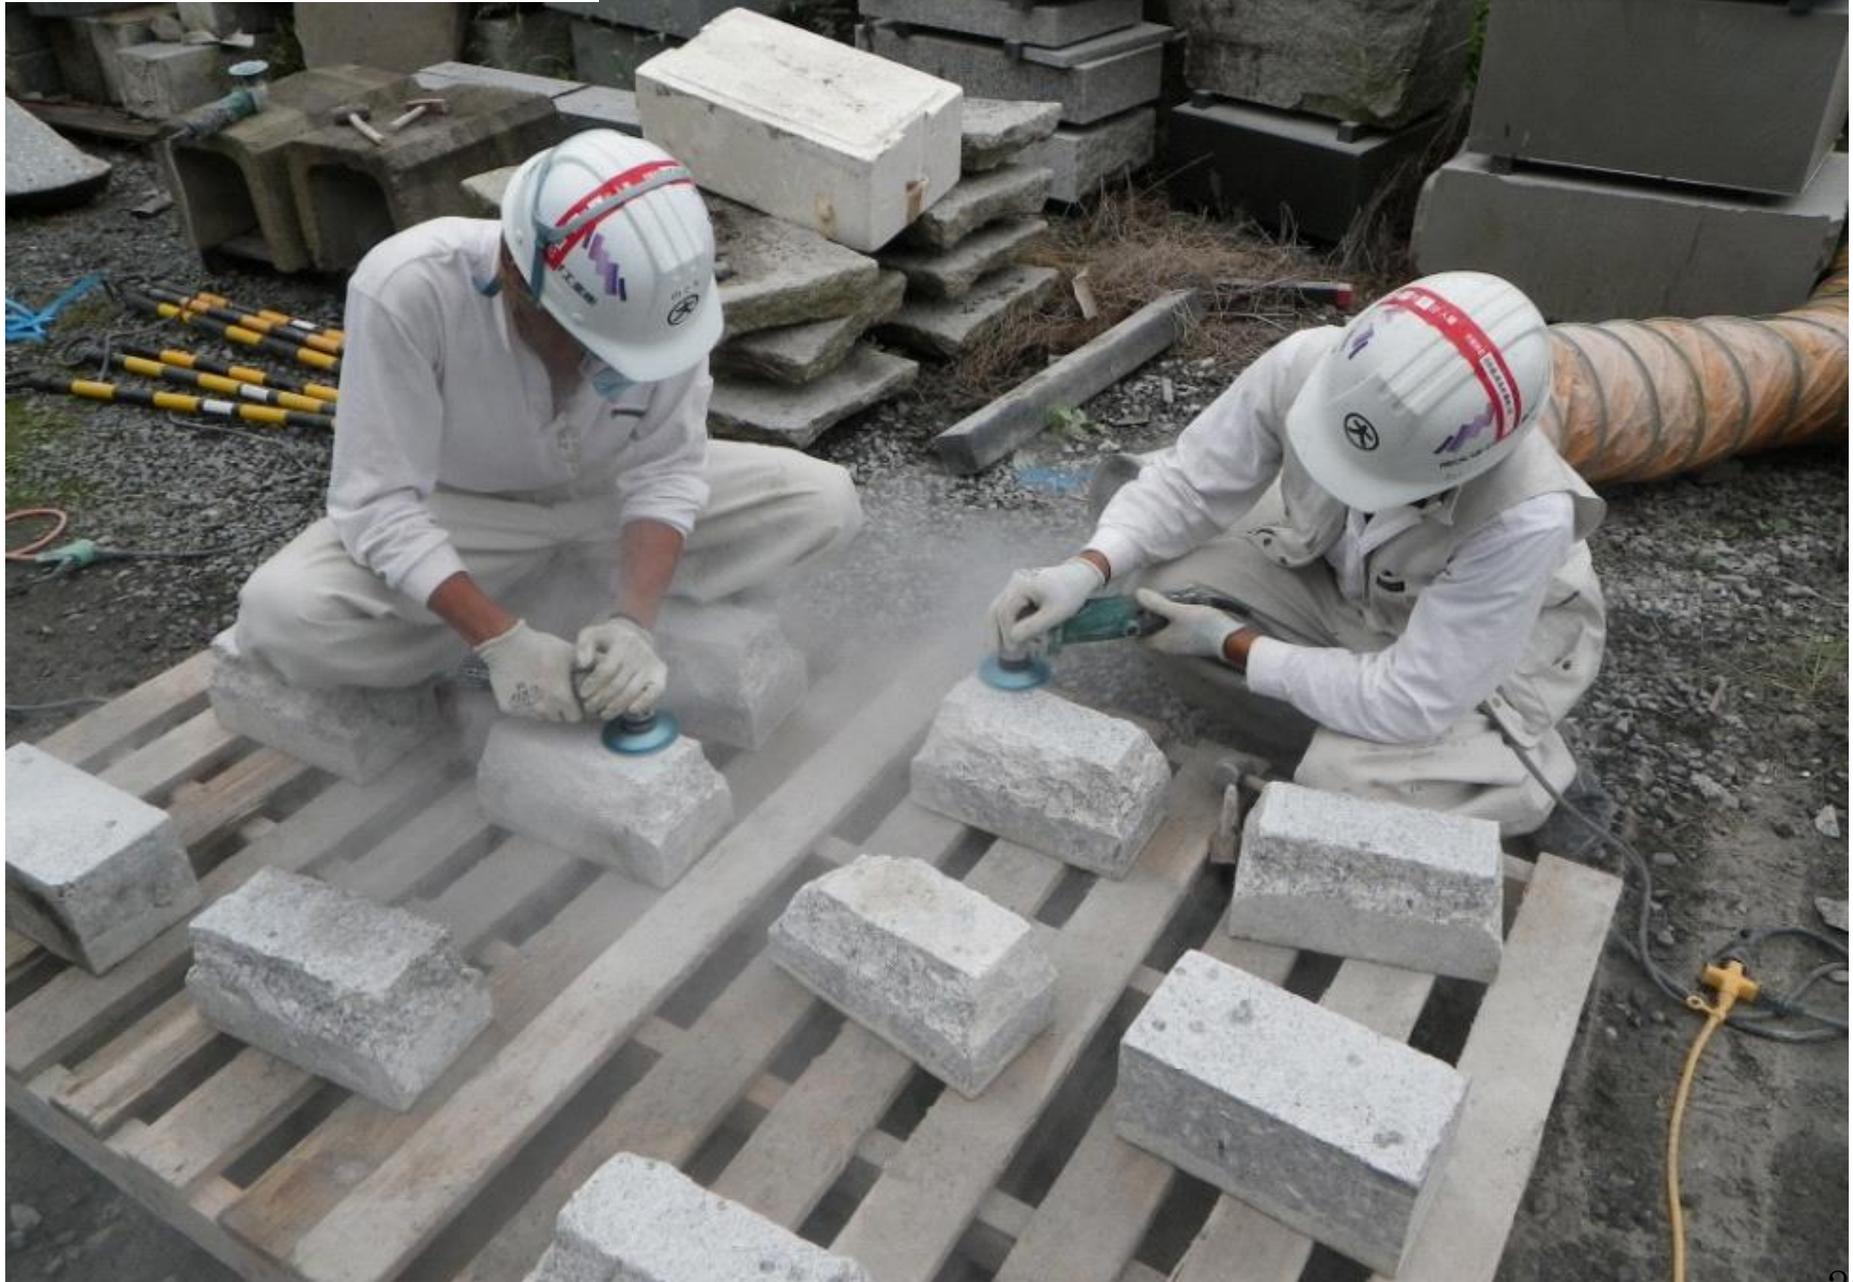
舗石研き(再利用)

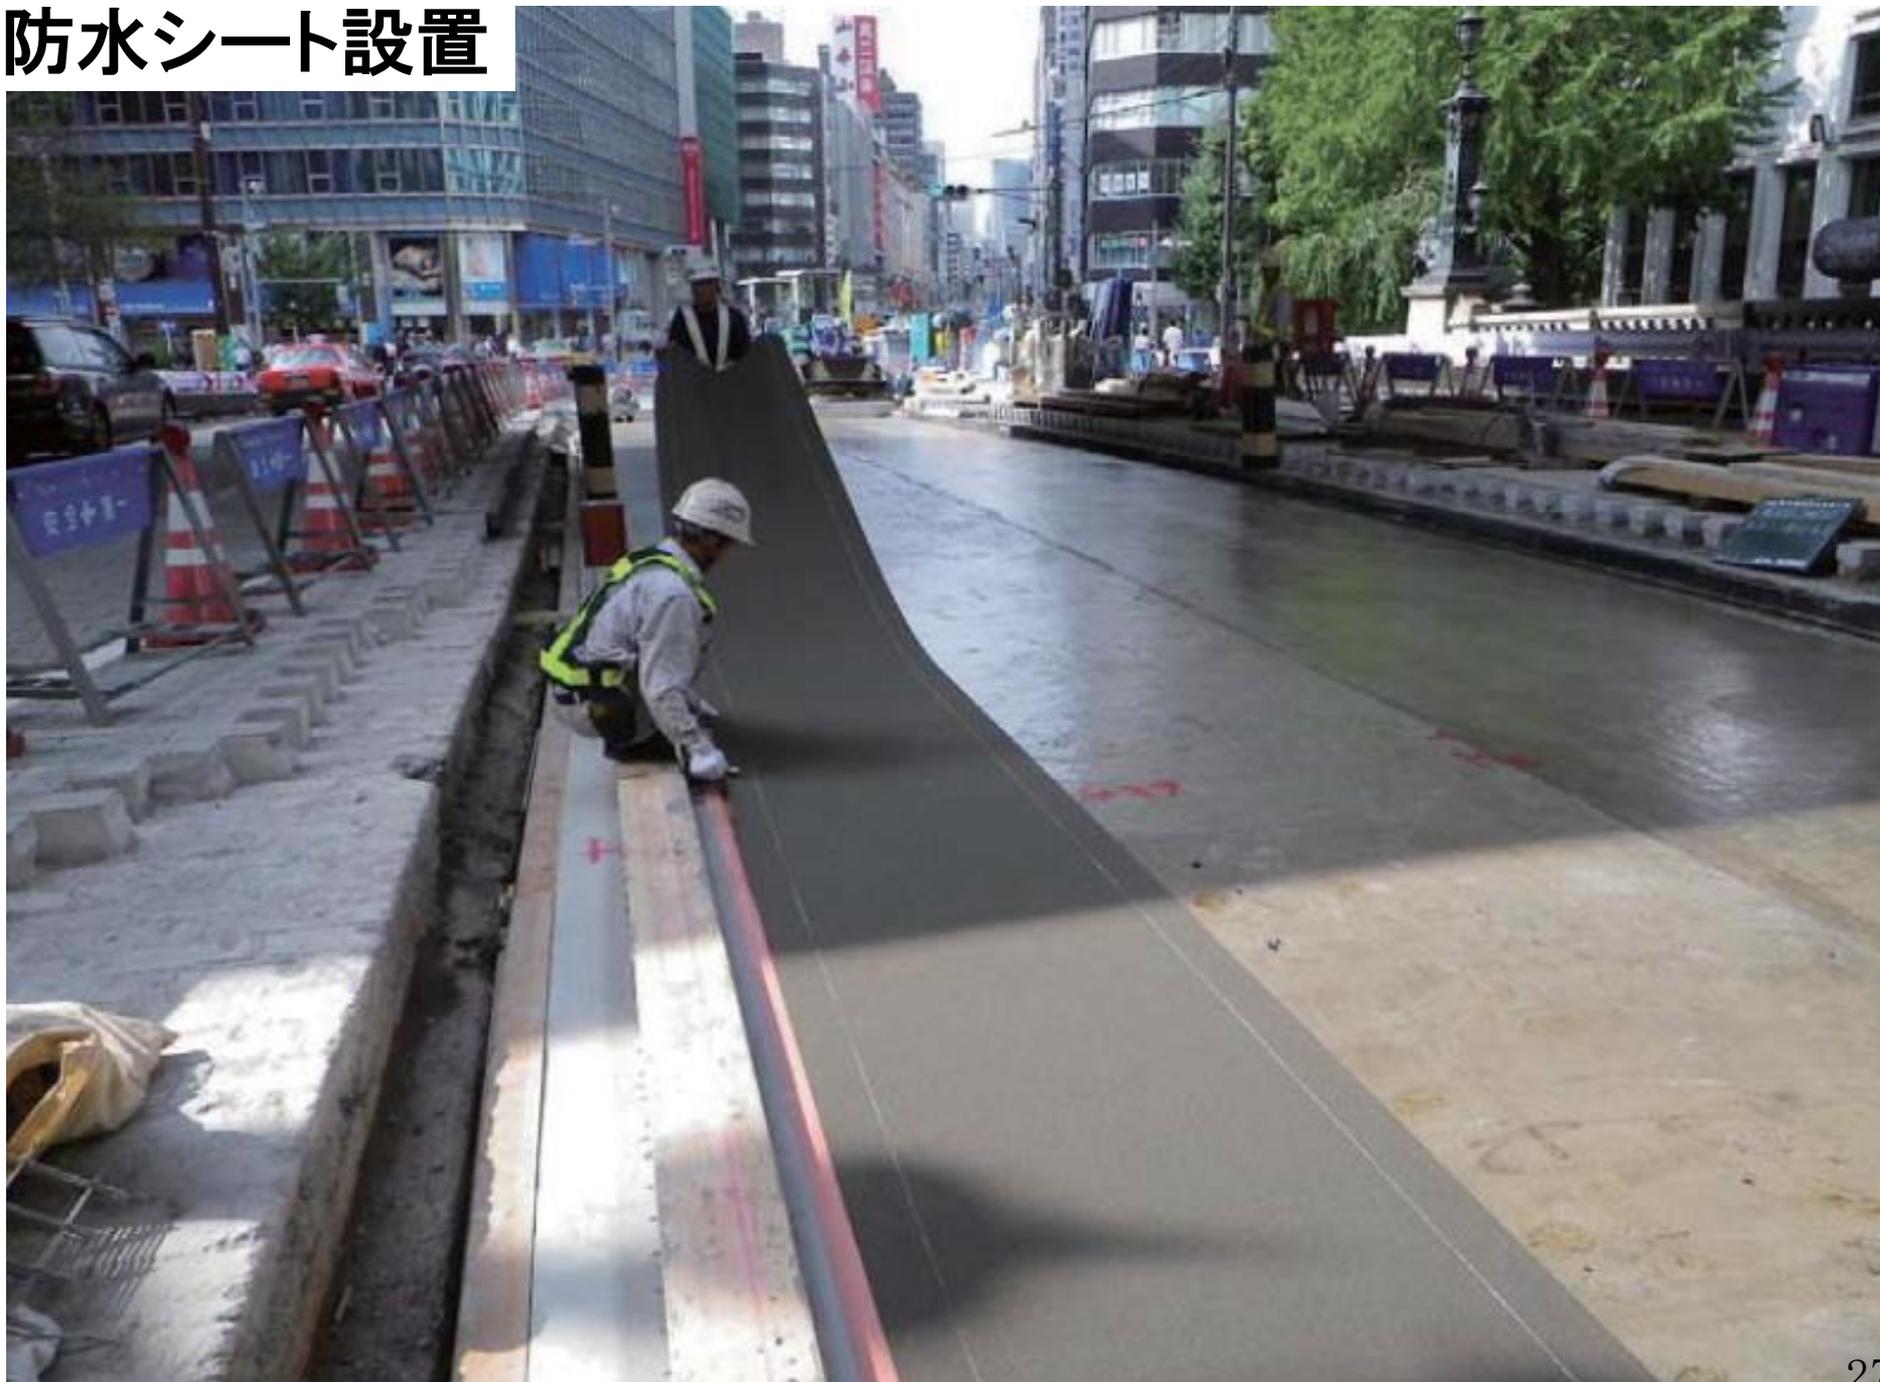
防水シート設置

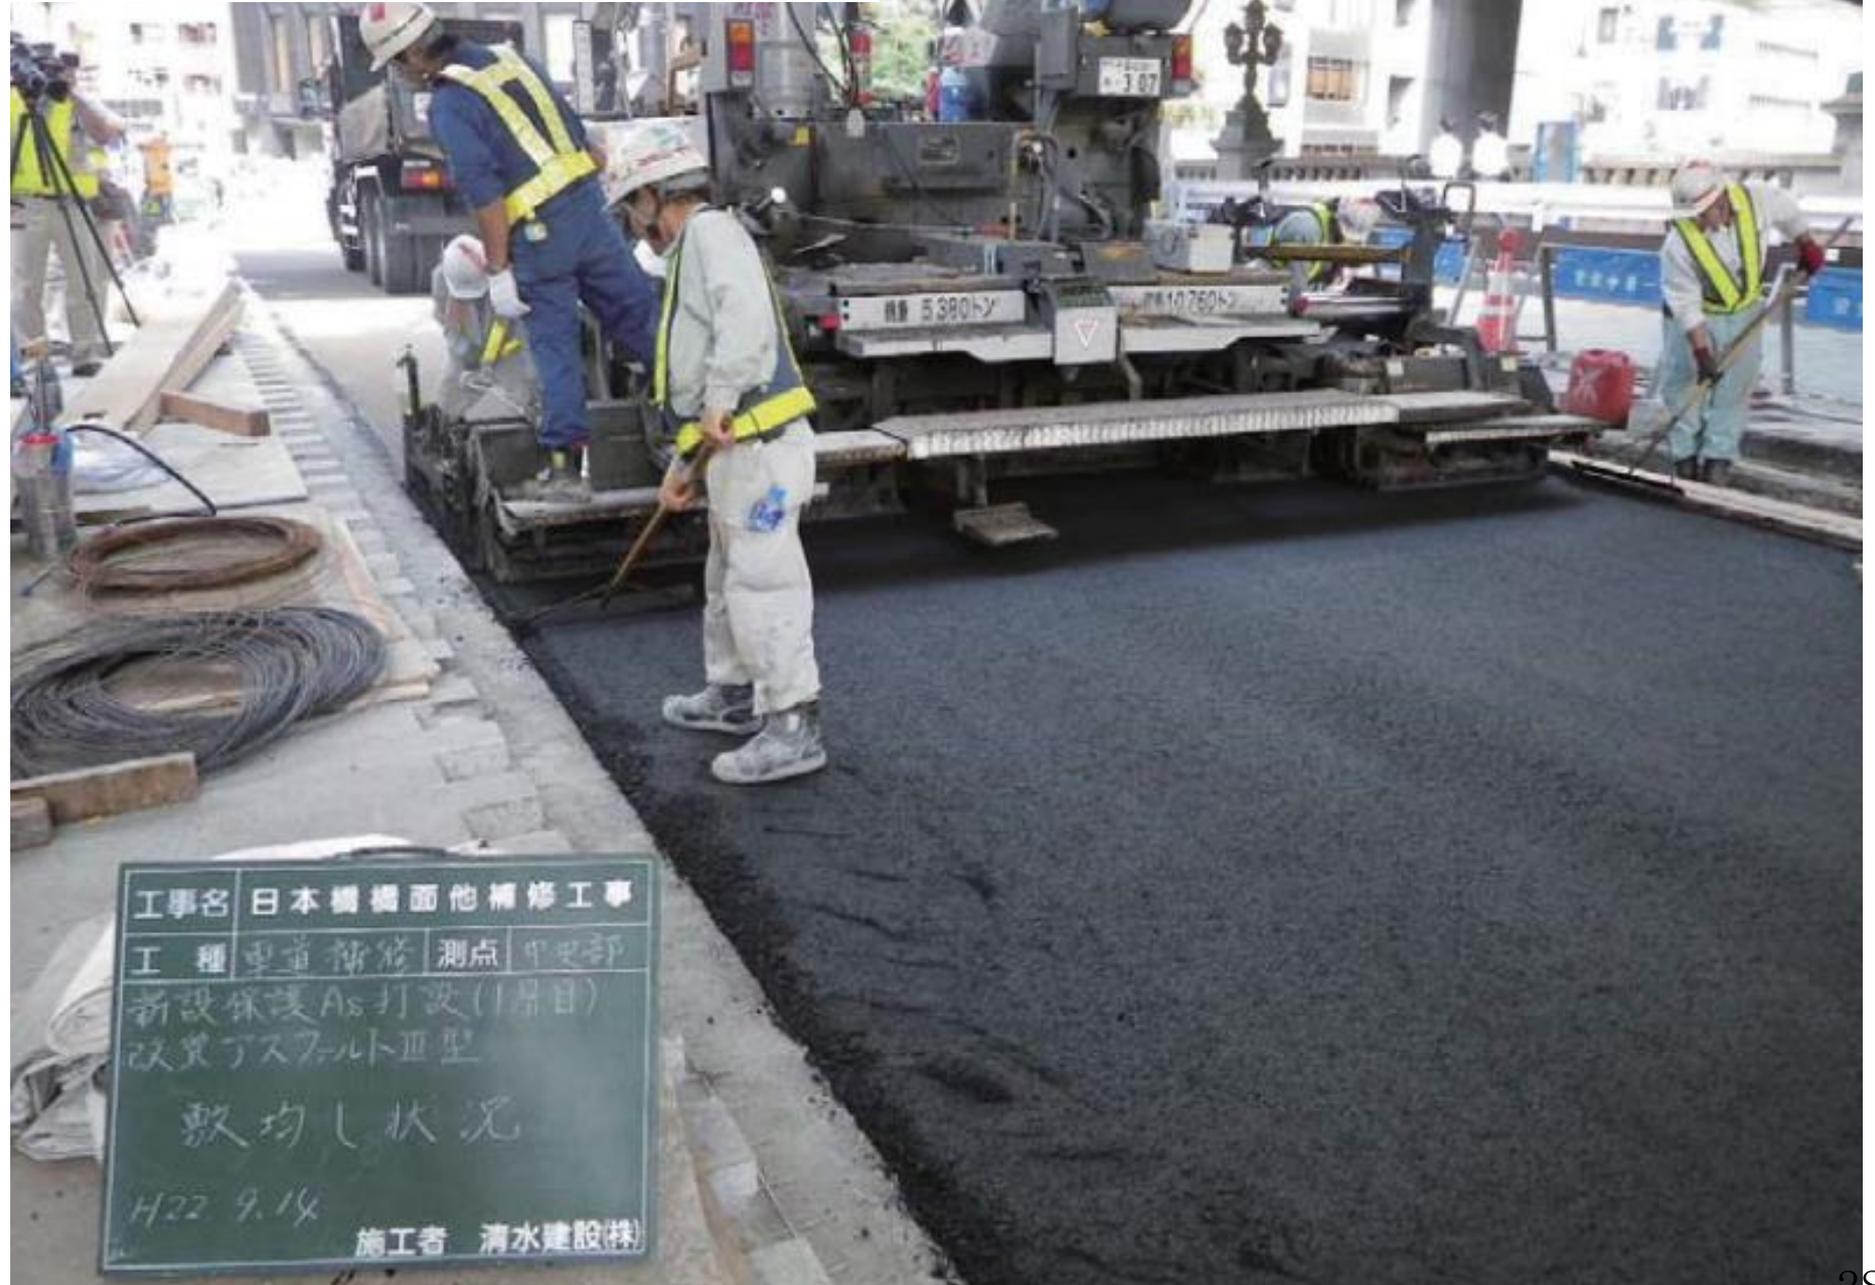
防水保護層(アスファルト)設置

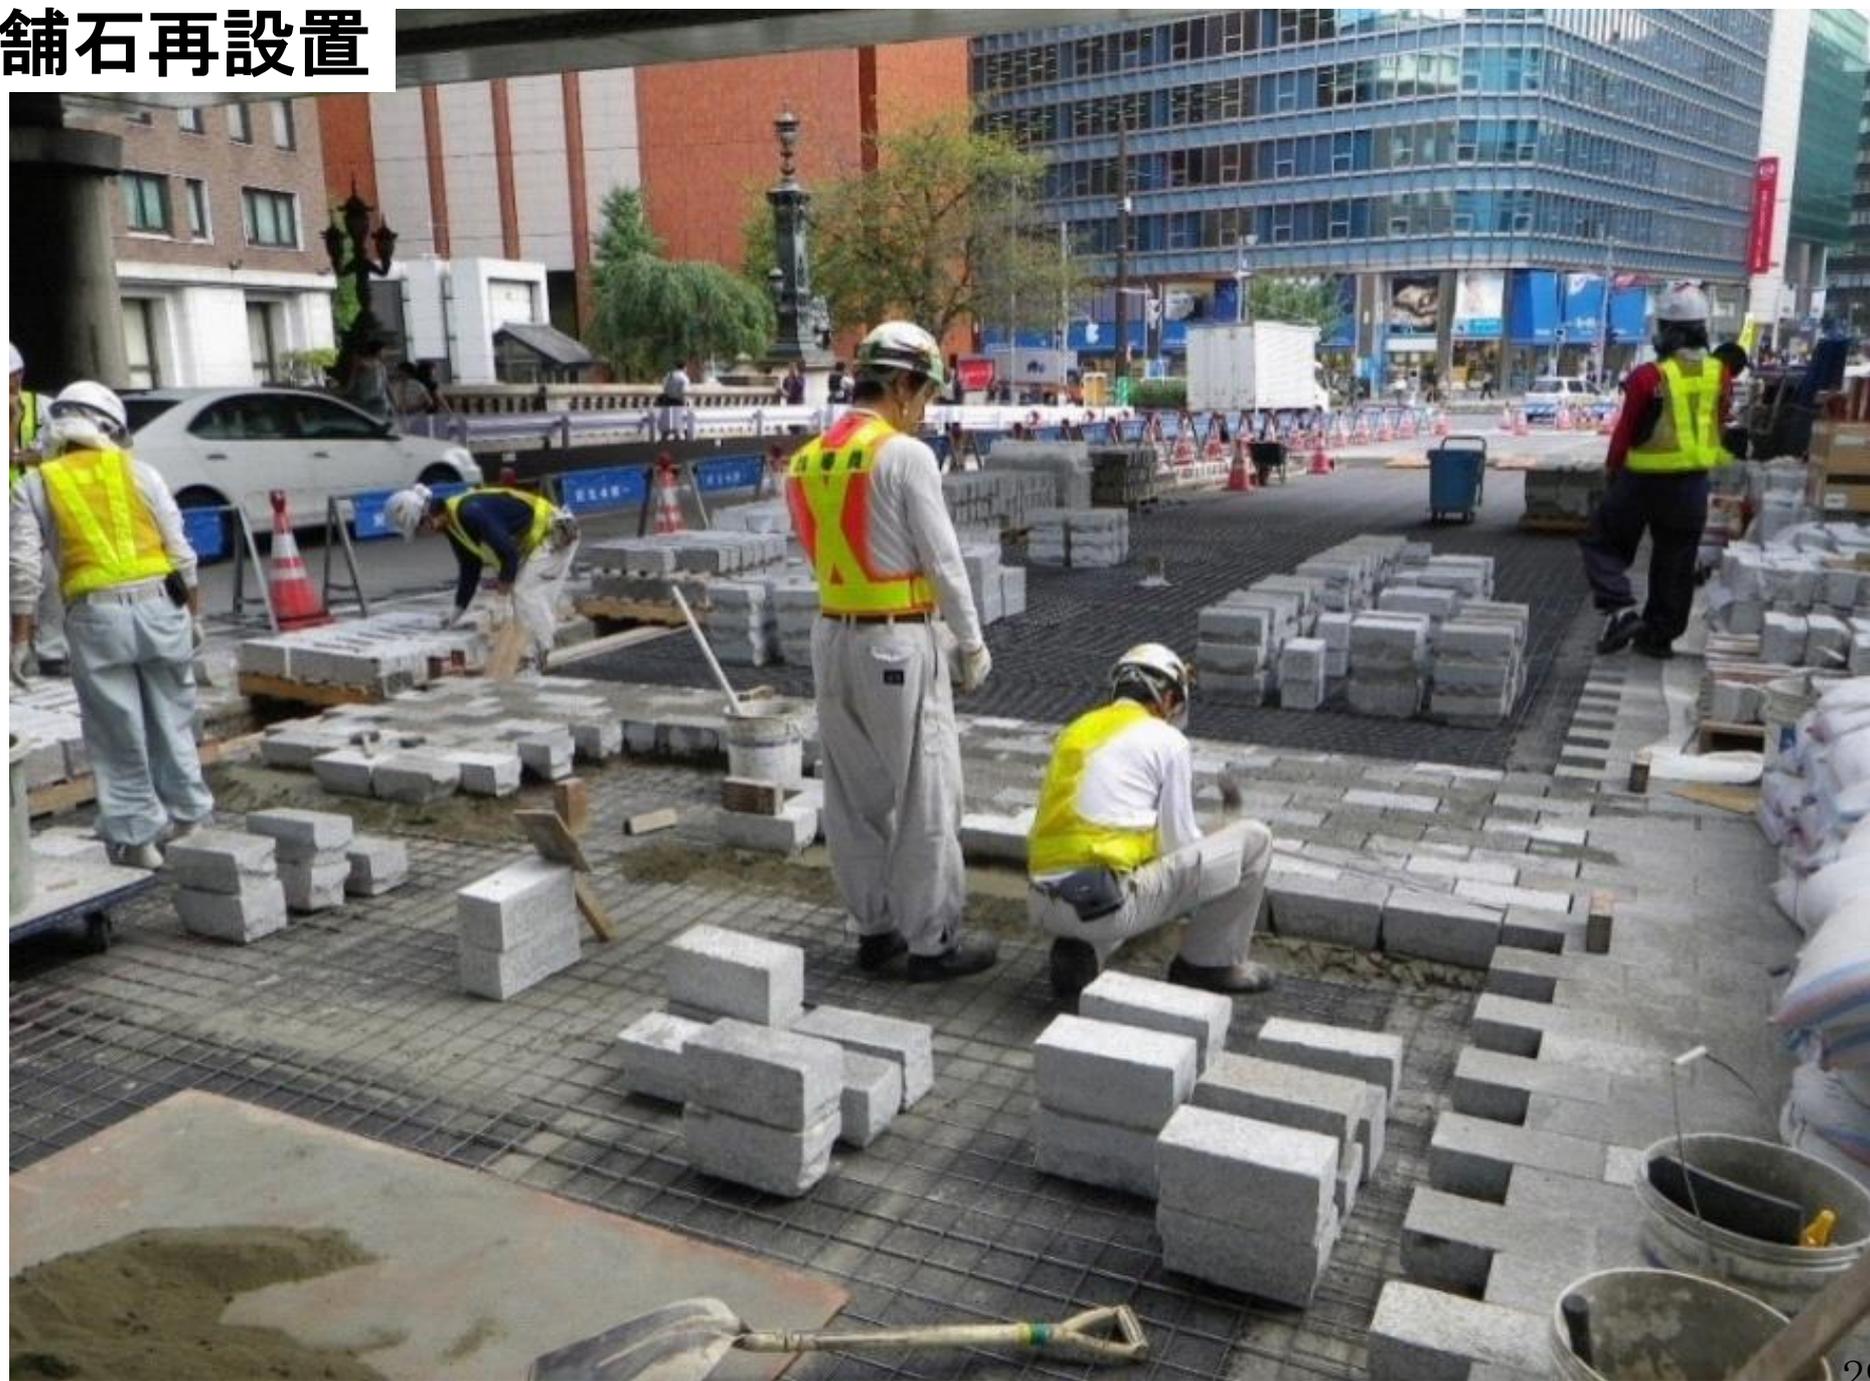
鋪石再設置

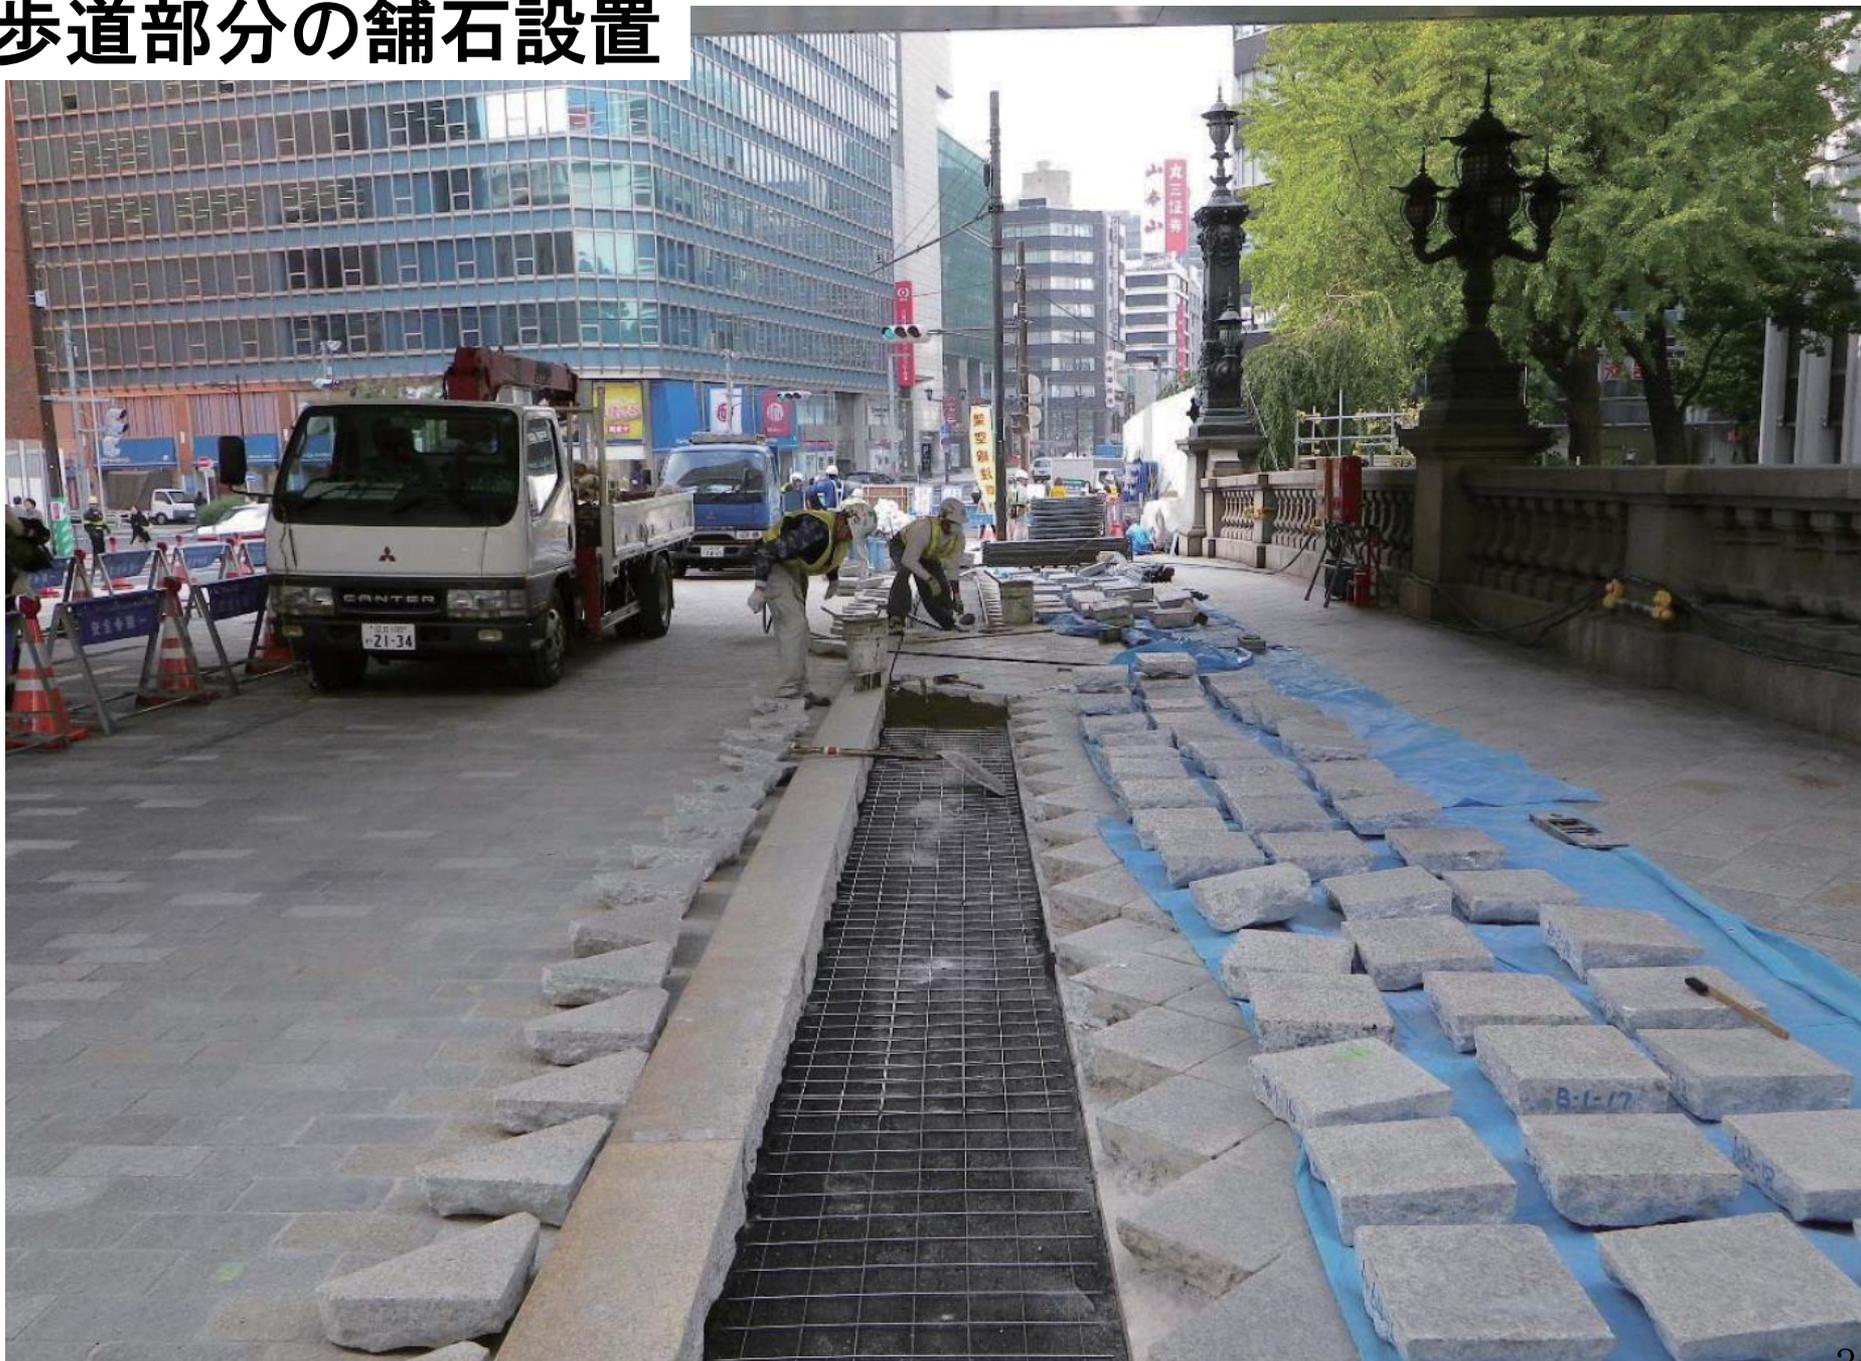
歩道部分の舗石設置

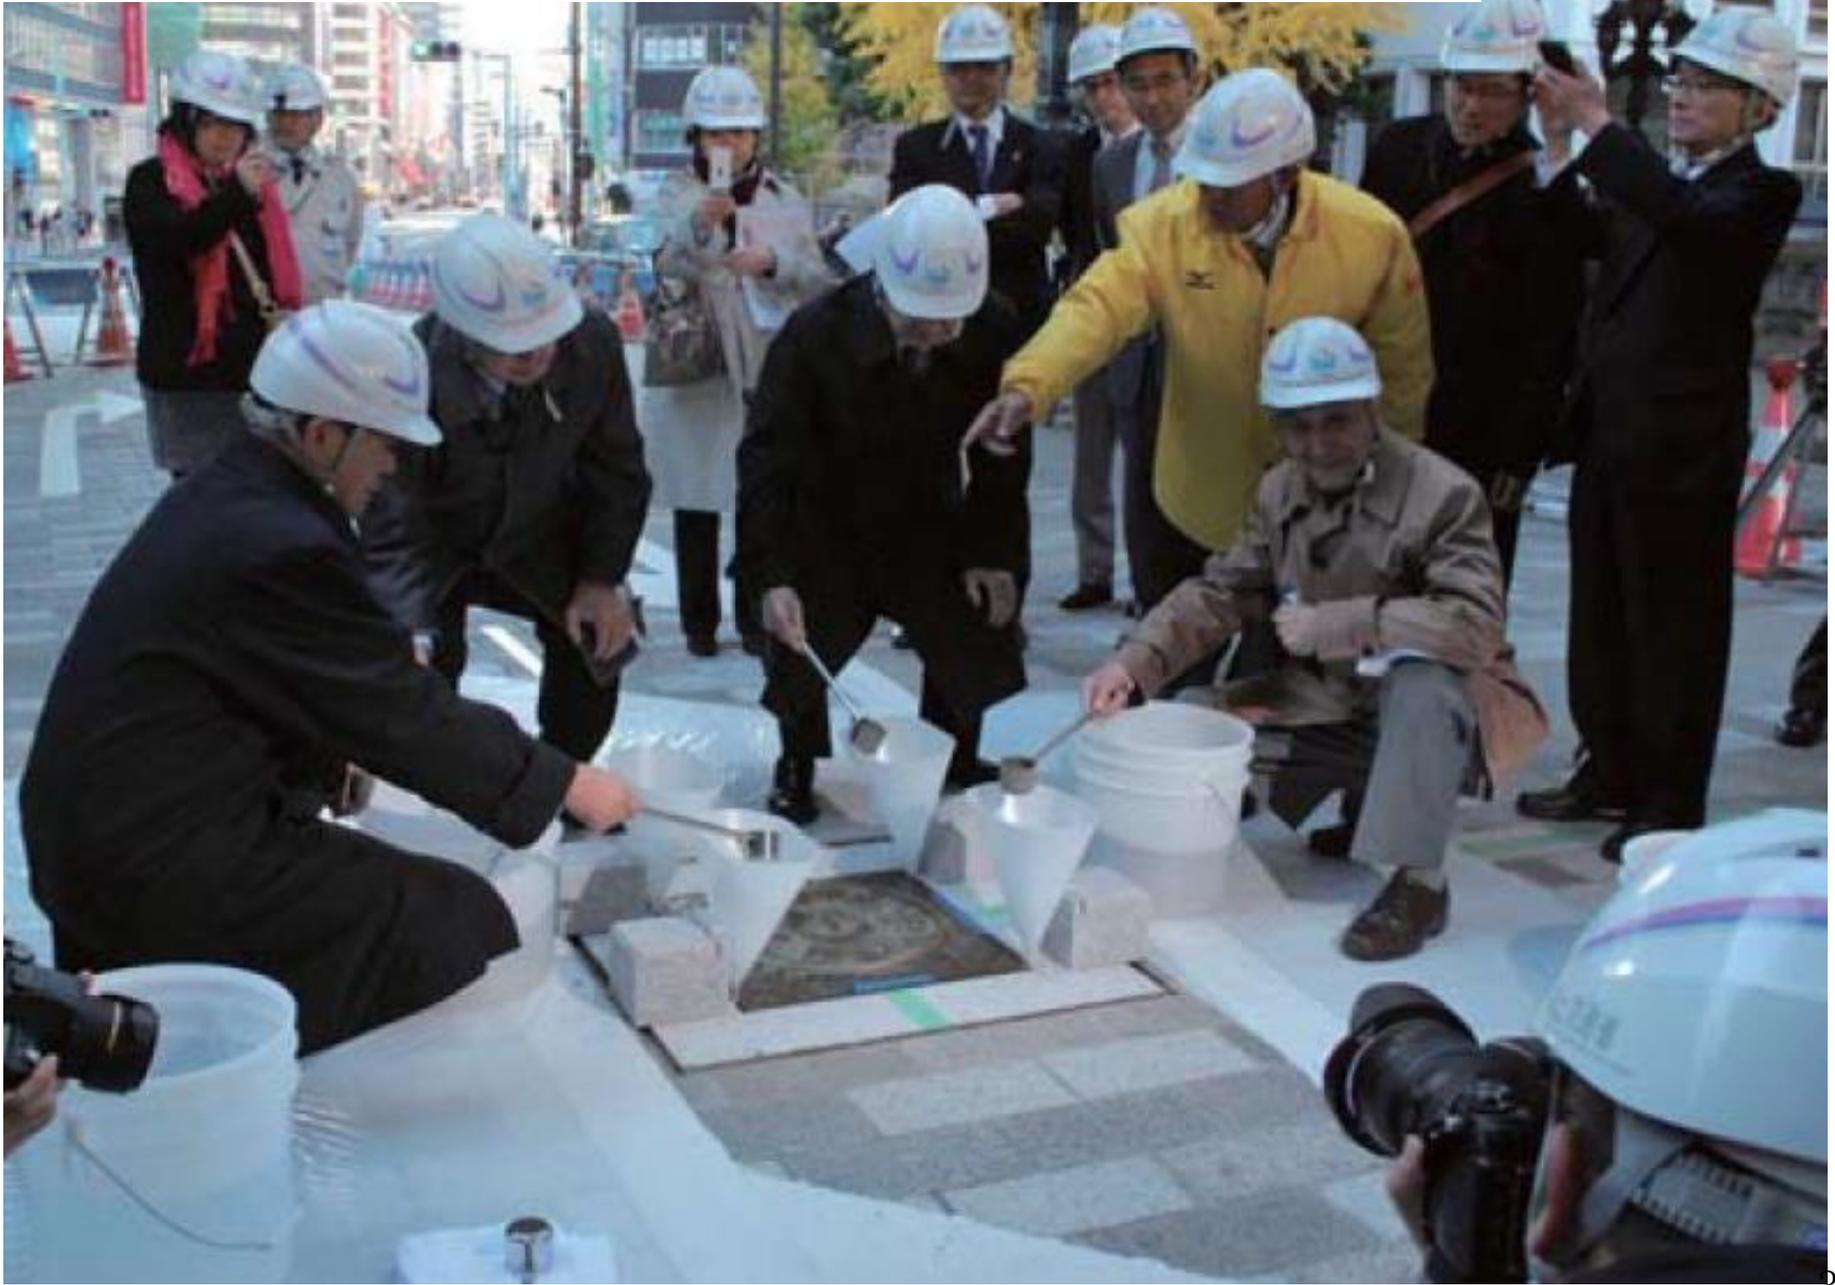
道路元標復旧(地元代表者による仕上げ作業)

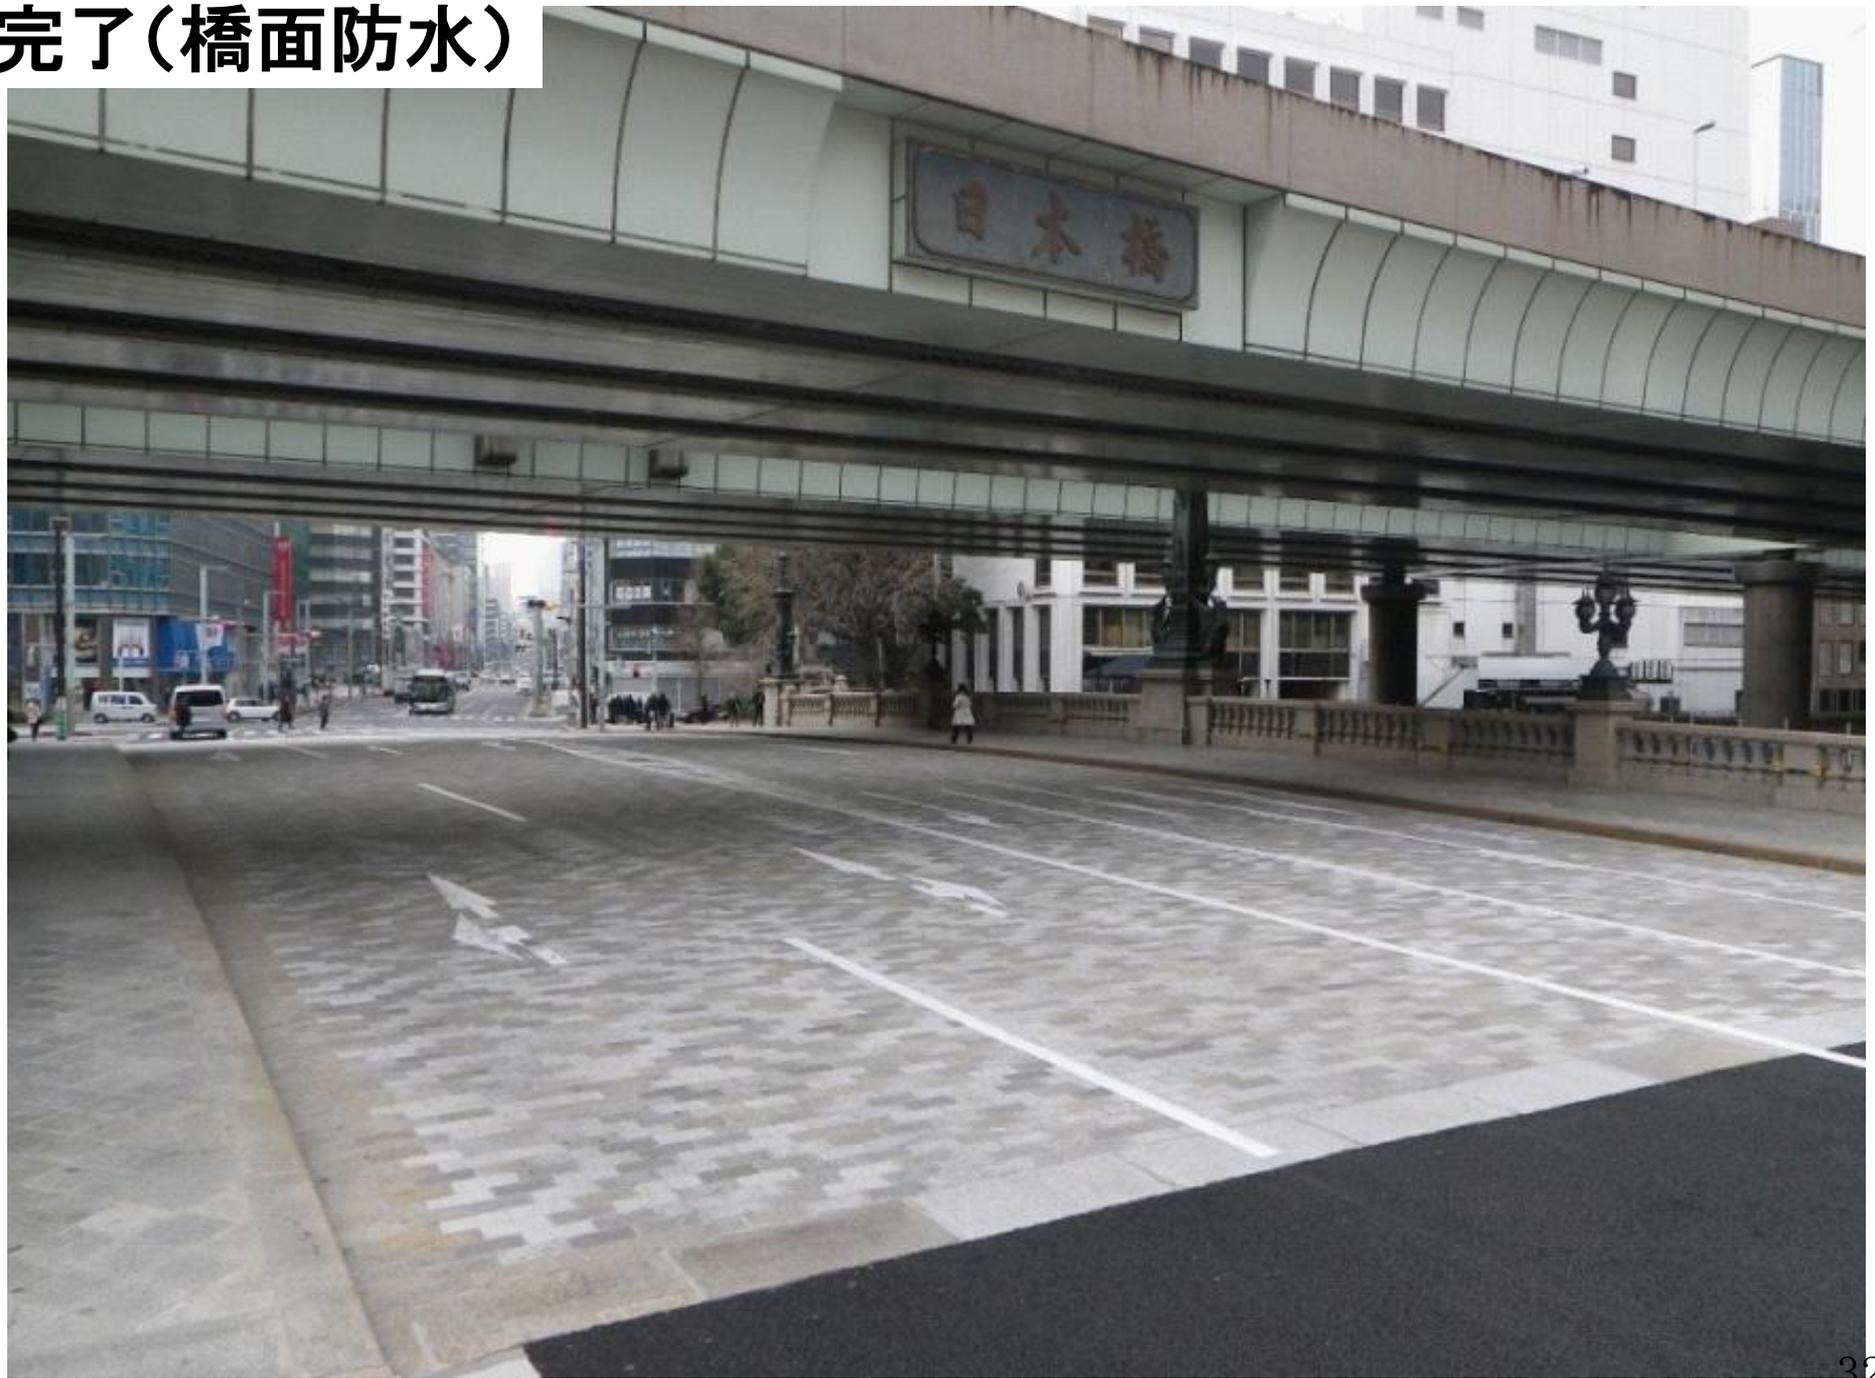
完了(橋面防水)

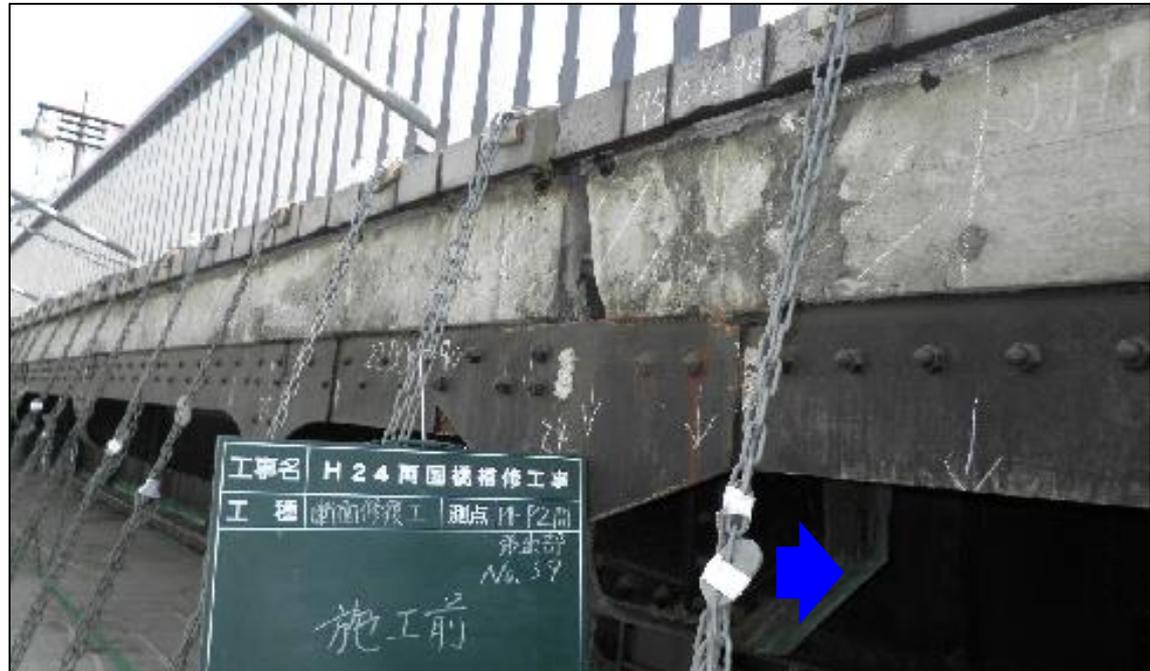
補修前

H23(2011年)点検:C判定

(C判定部材:主桁・横桁・縦桁・床版等)

断面補修工
