平成27年3月13日
社会資本メンテナンス講習会

都内国道の老朽化の現状について

関東地方整備局 東京国道事務所

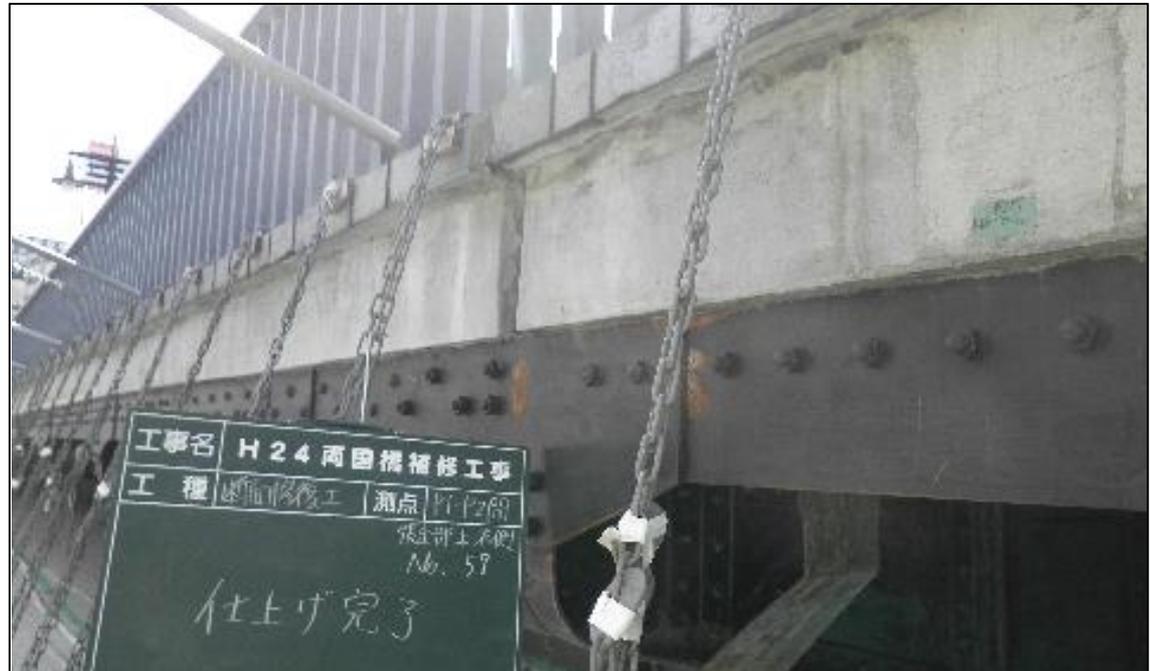
補修後

断面補修工

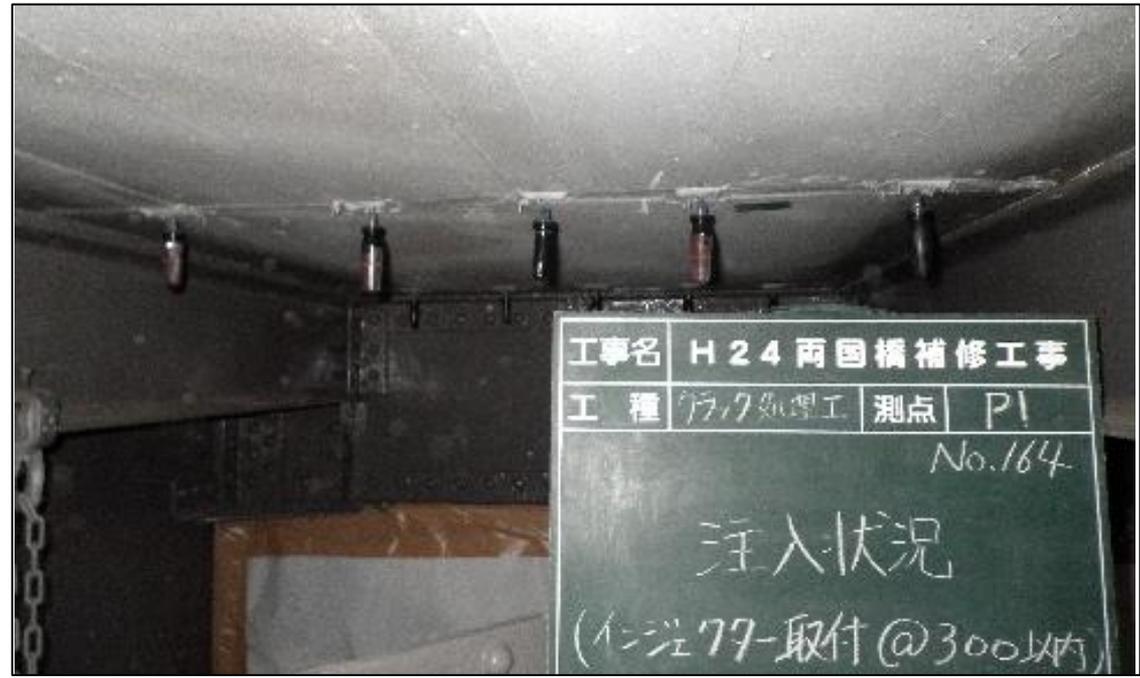
補修前

クラック注入工

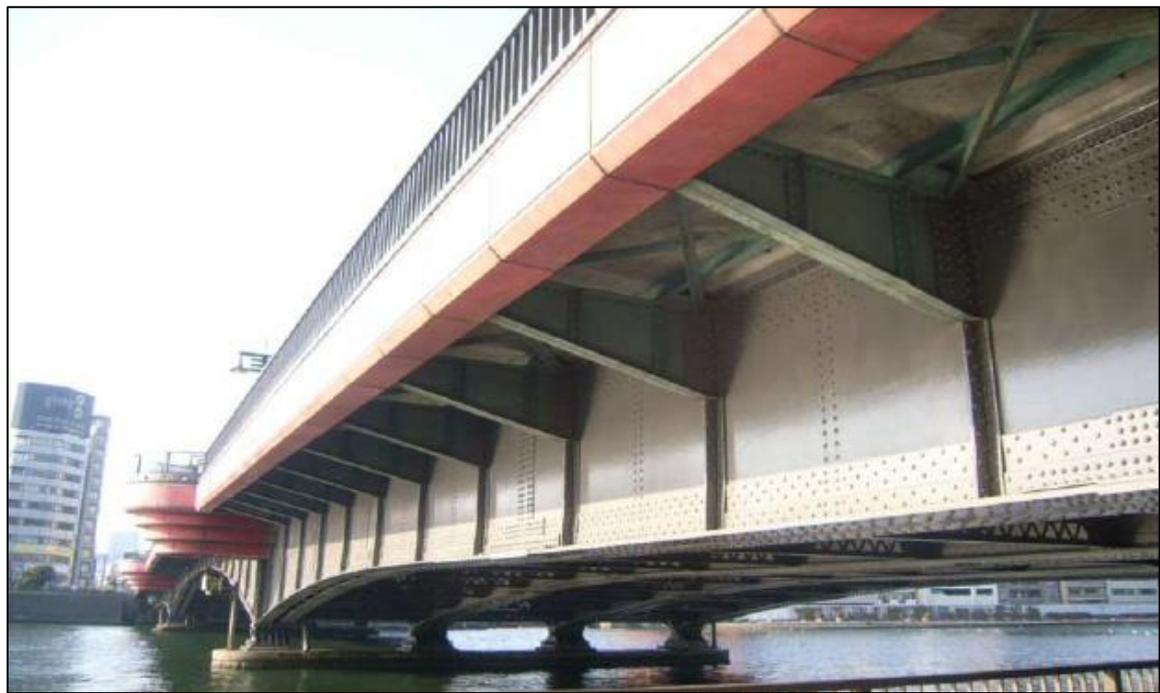
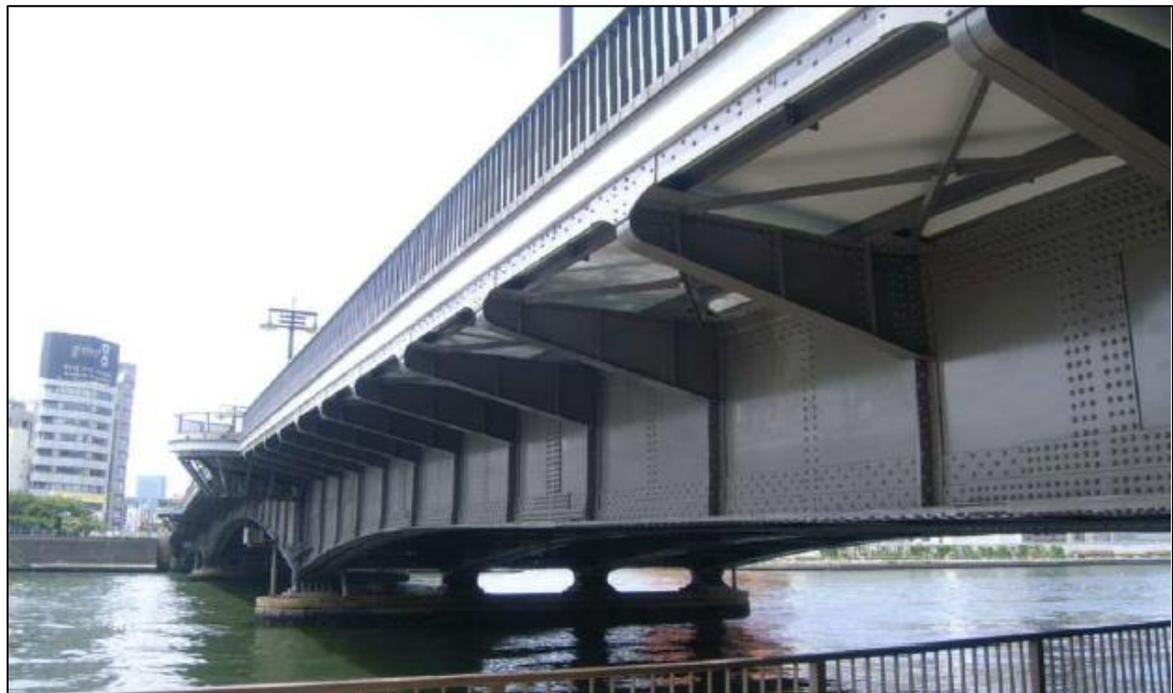
塗装塗替え工

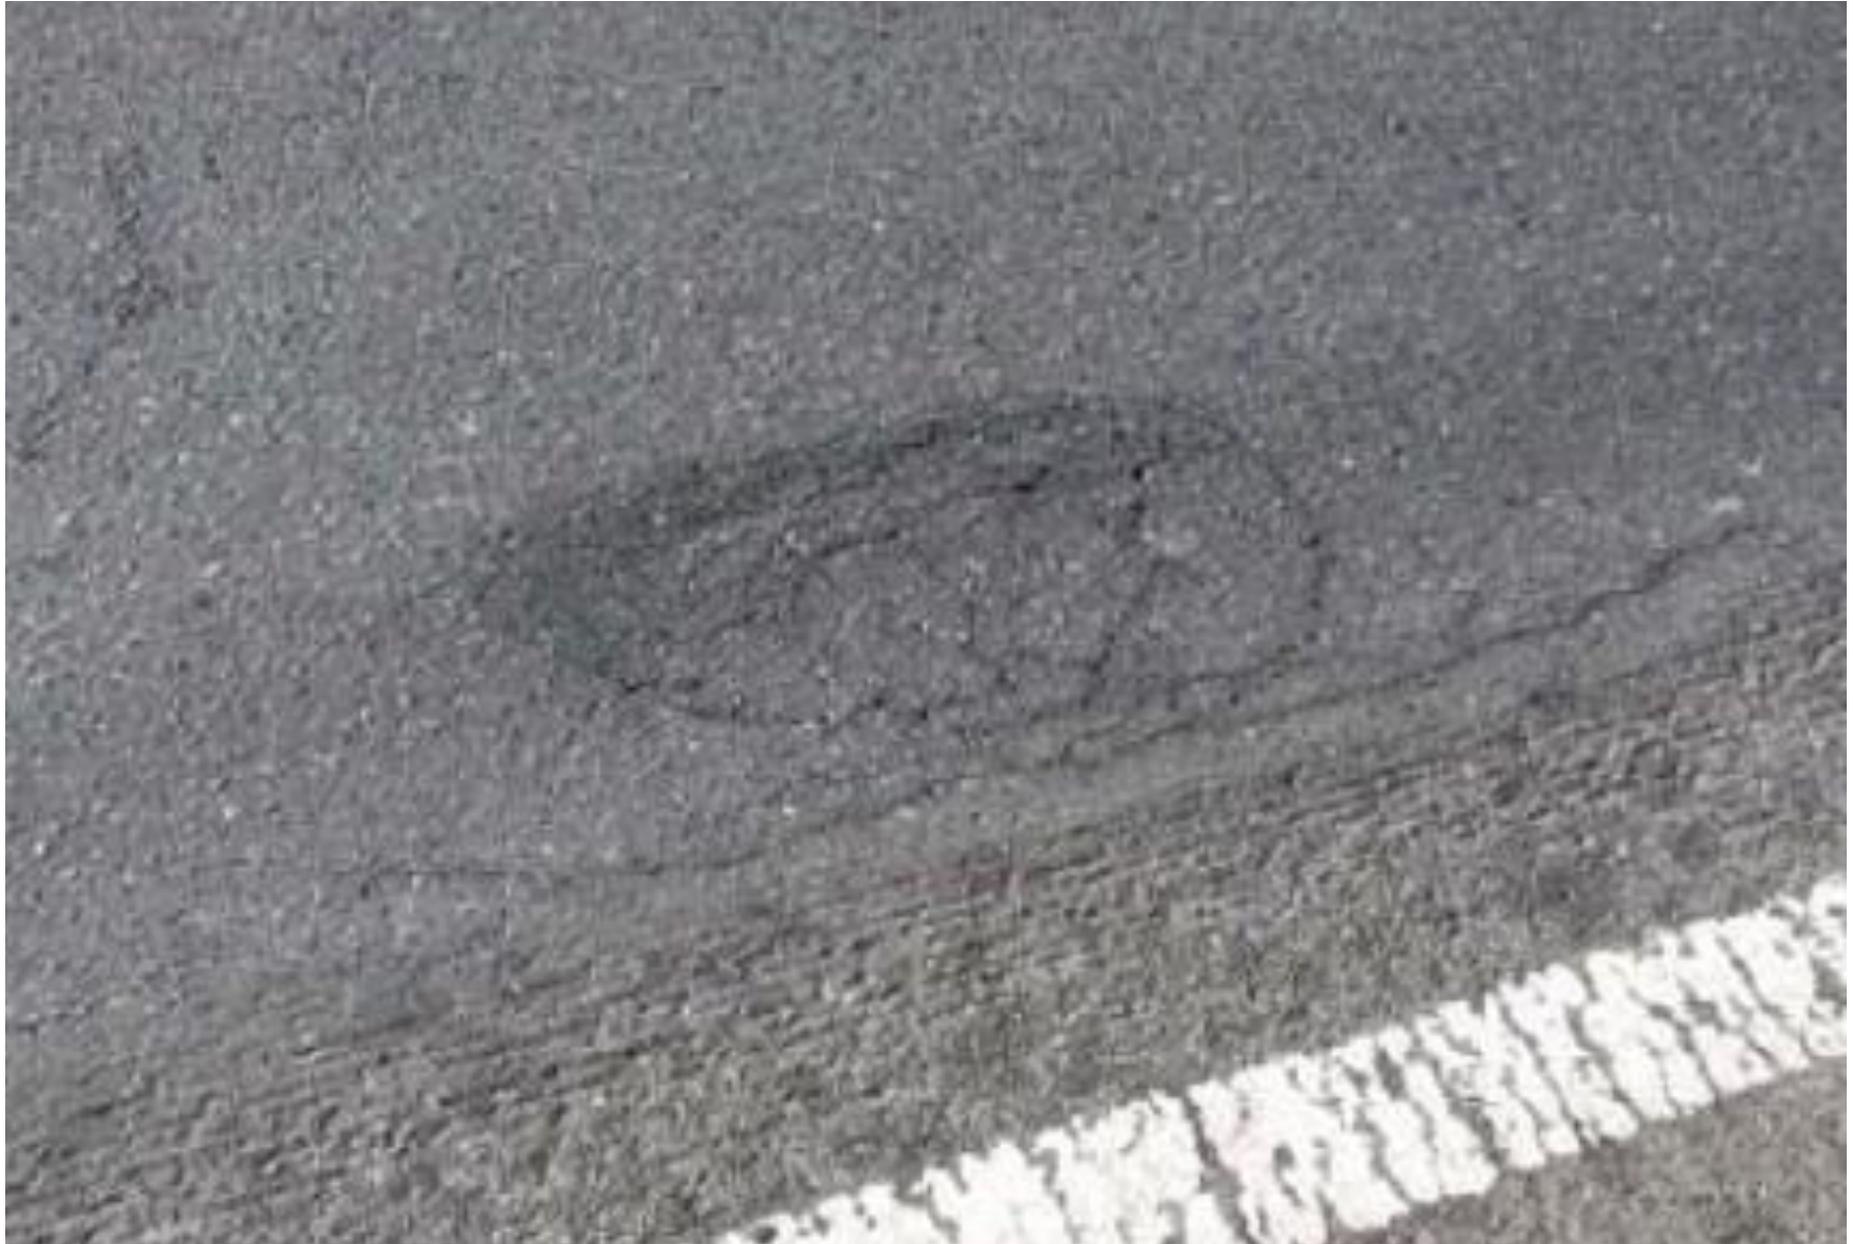
①アスファルト舗装のき裂・わだち掘れ

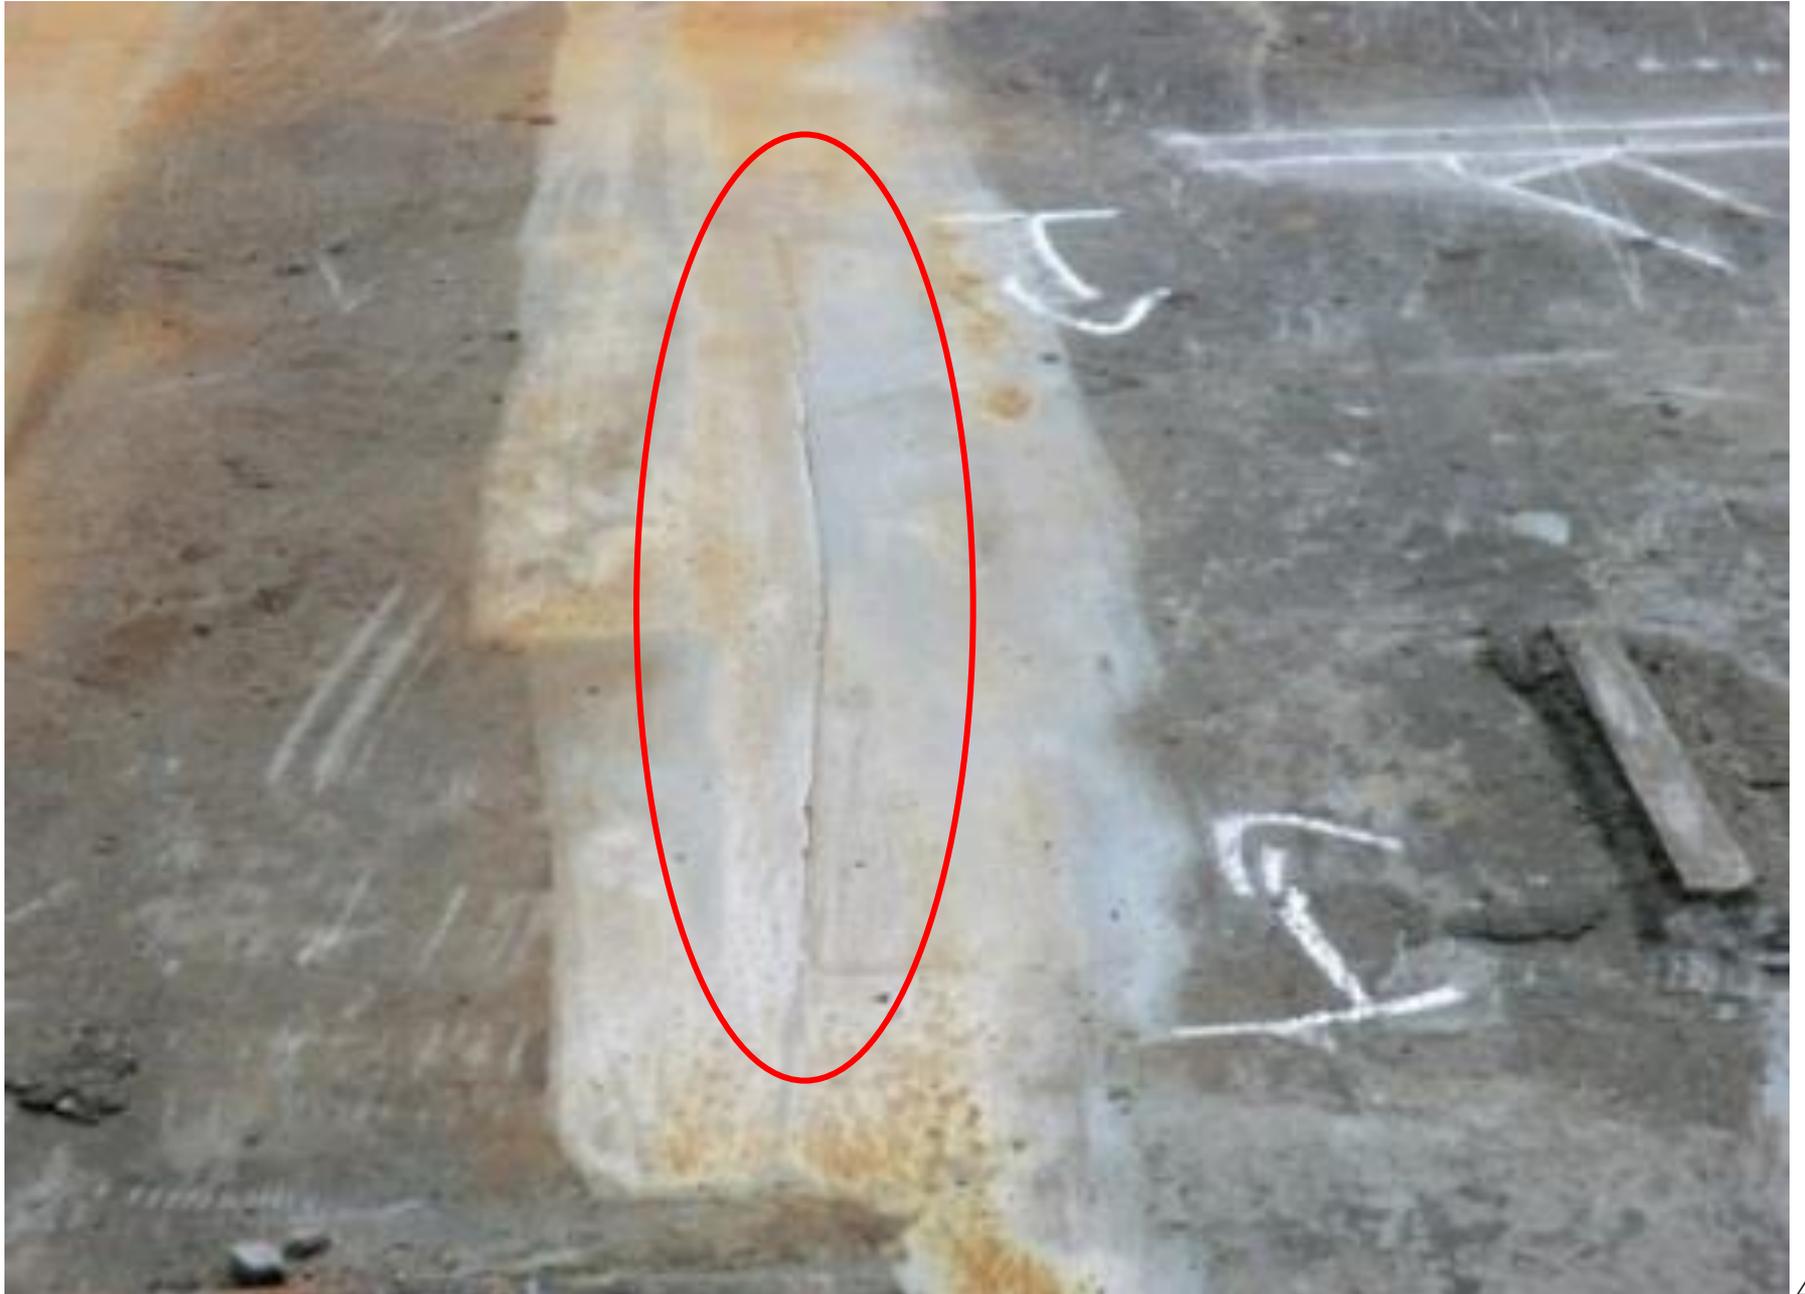
②デッキプレート上面のき裂

- ・ 制限重量超過車両の多い第1走行車線に損傷が多く発生
- ⇒ 制限重量超過車両の影響が推測される。

- ・ 建設当時（H7）は疲労損傷が顕在化しておらず、当時の設計基準ではデッキプレートの板厚は12mm
- （現在は、平成21年度に定められた設計基準により、板厚が16mmに変更）

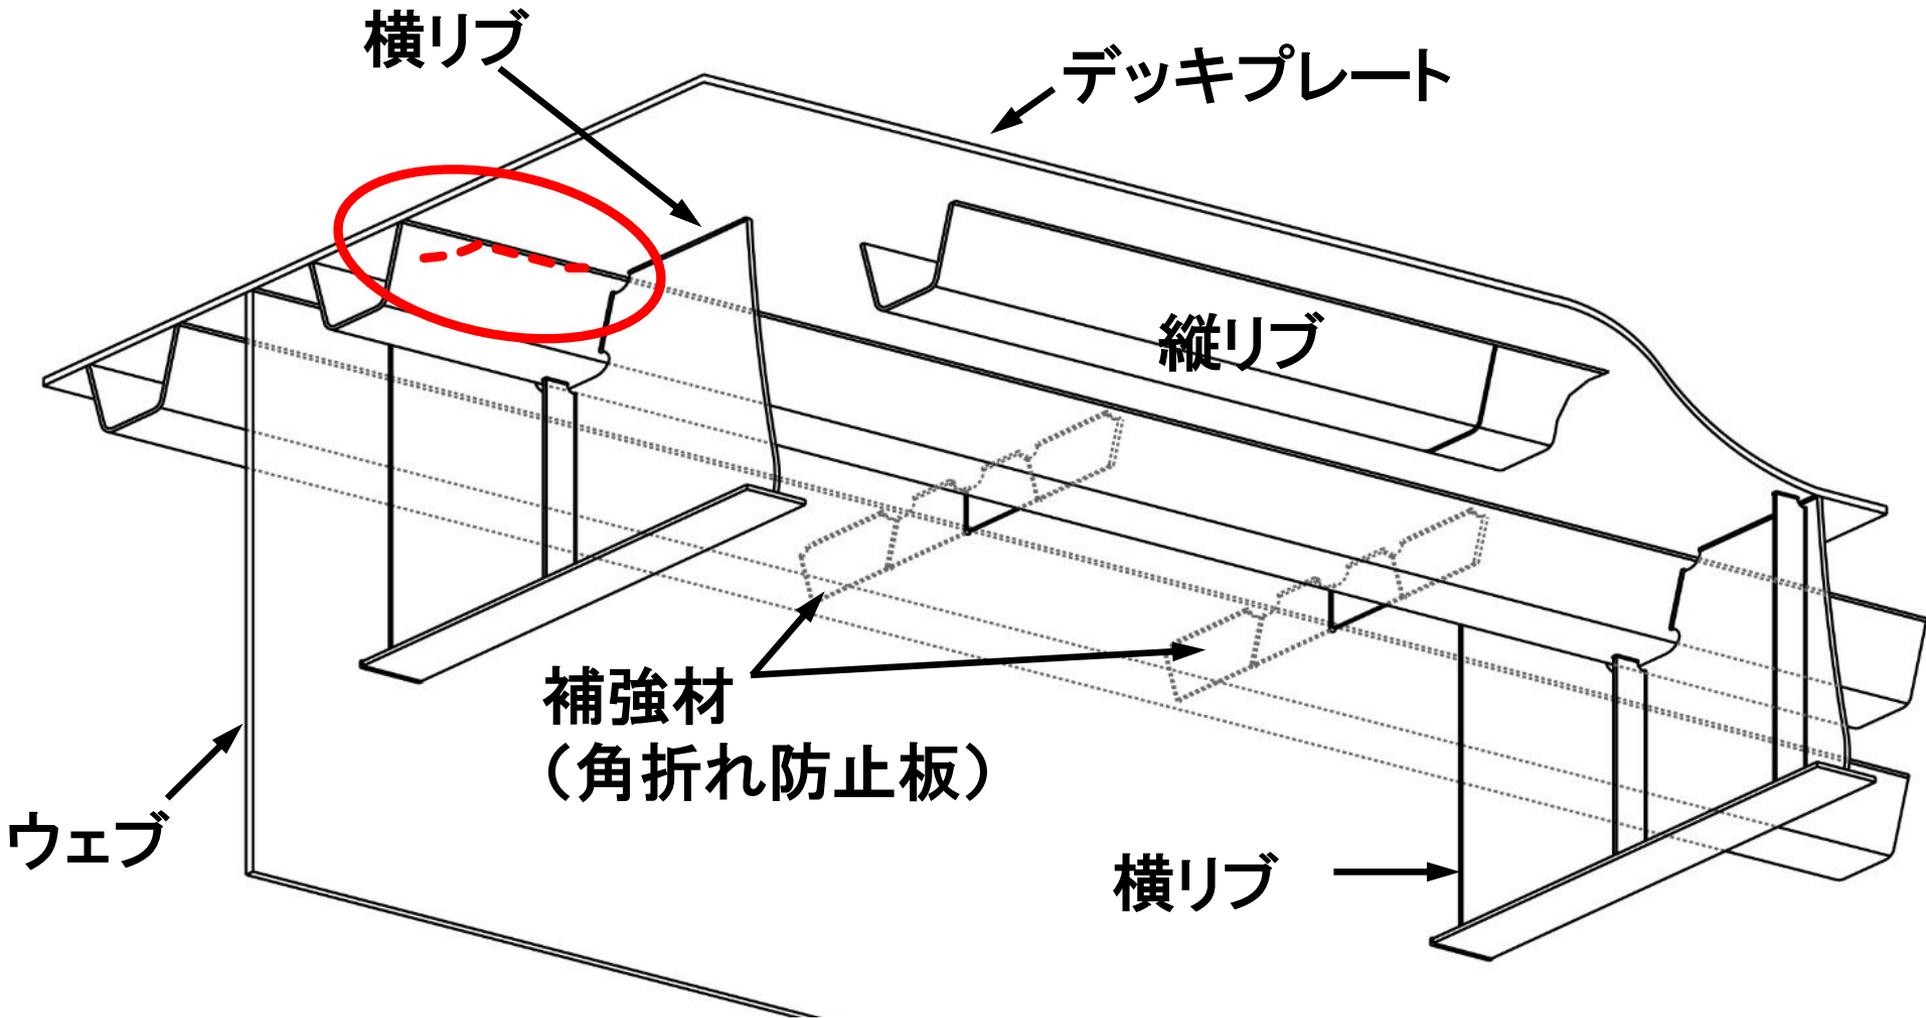
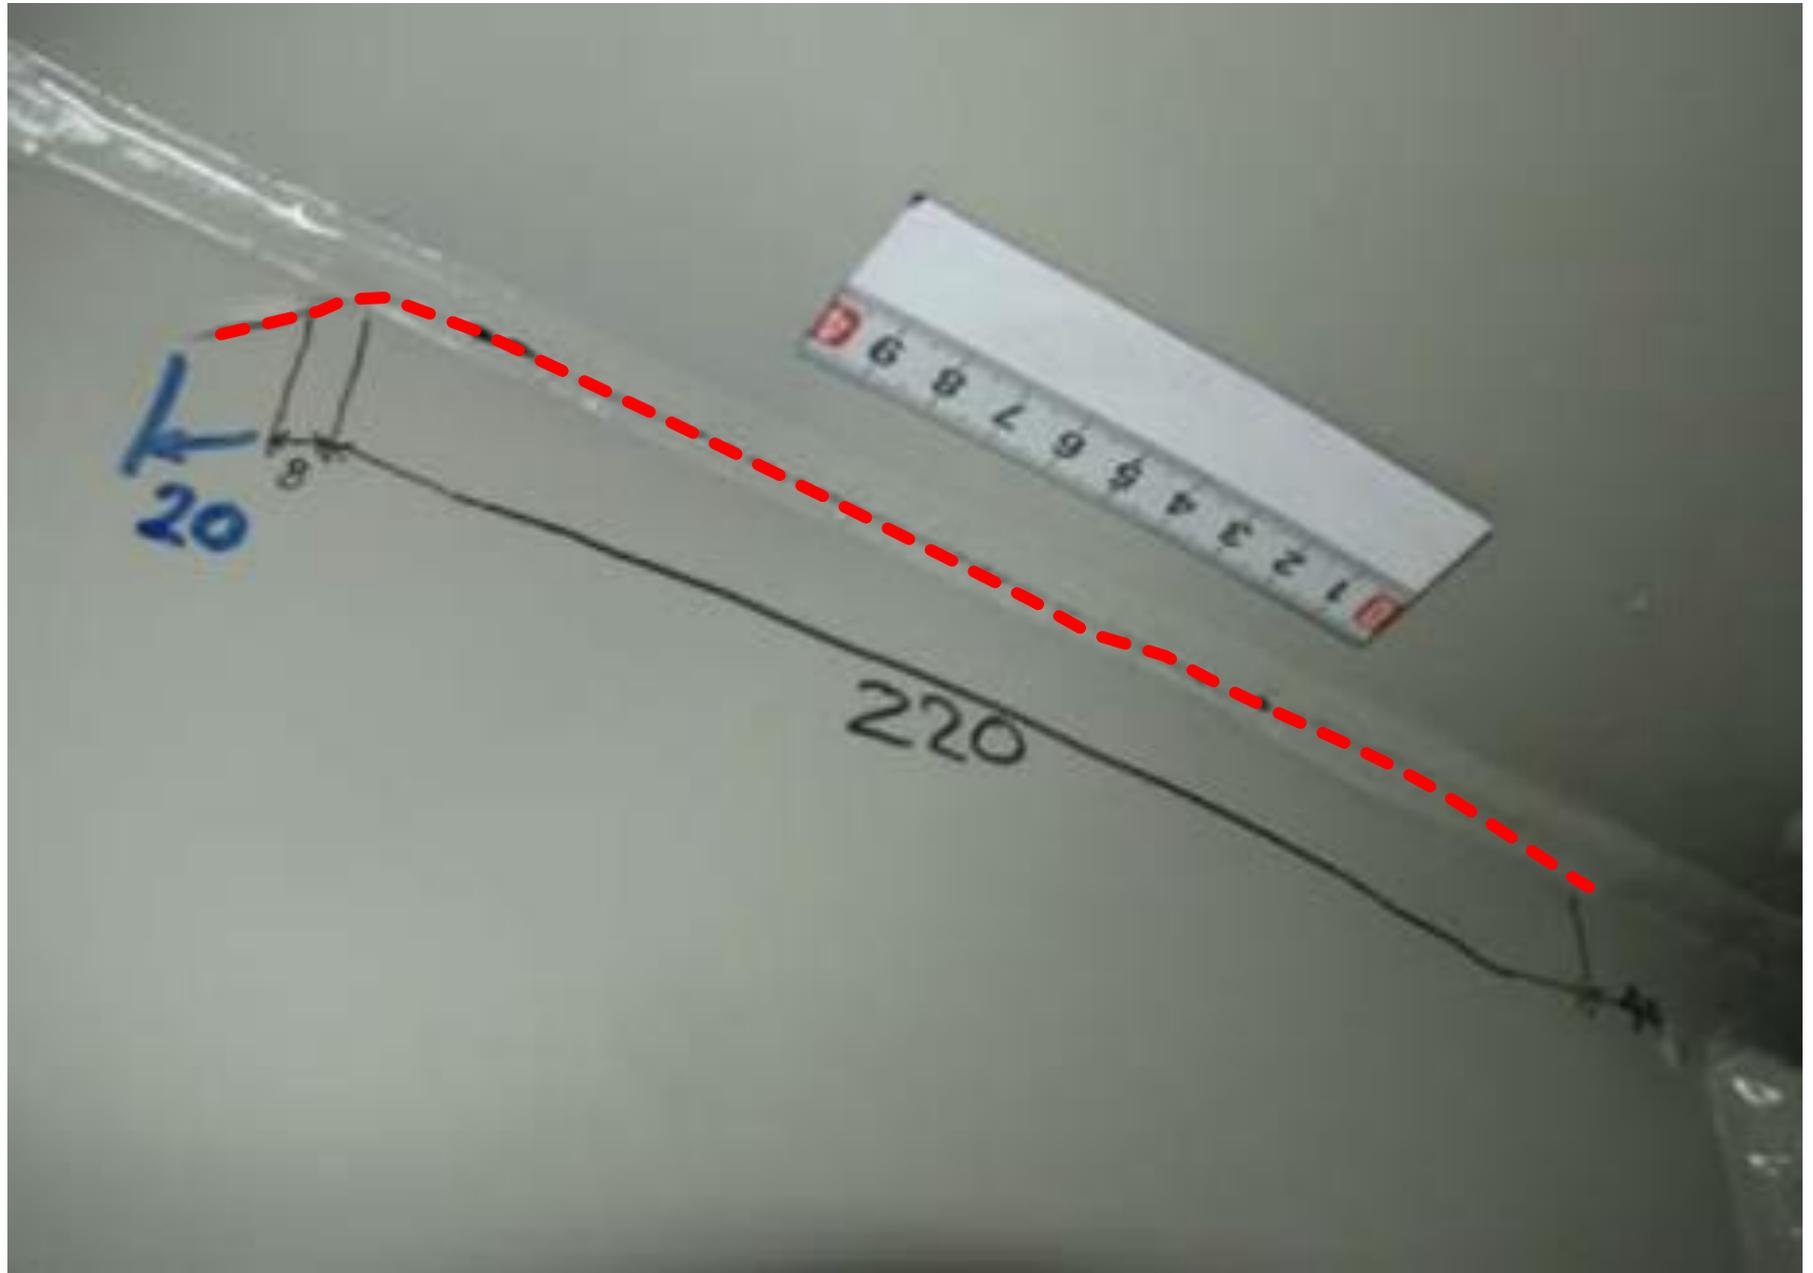
③デッキプレートと縦リブの溶接部のき裂

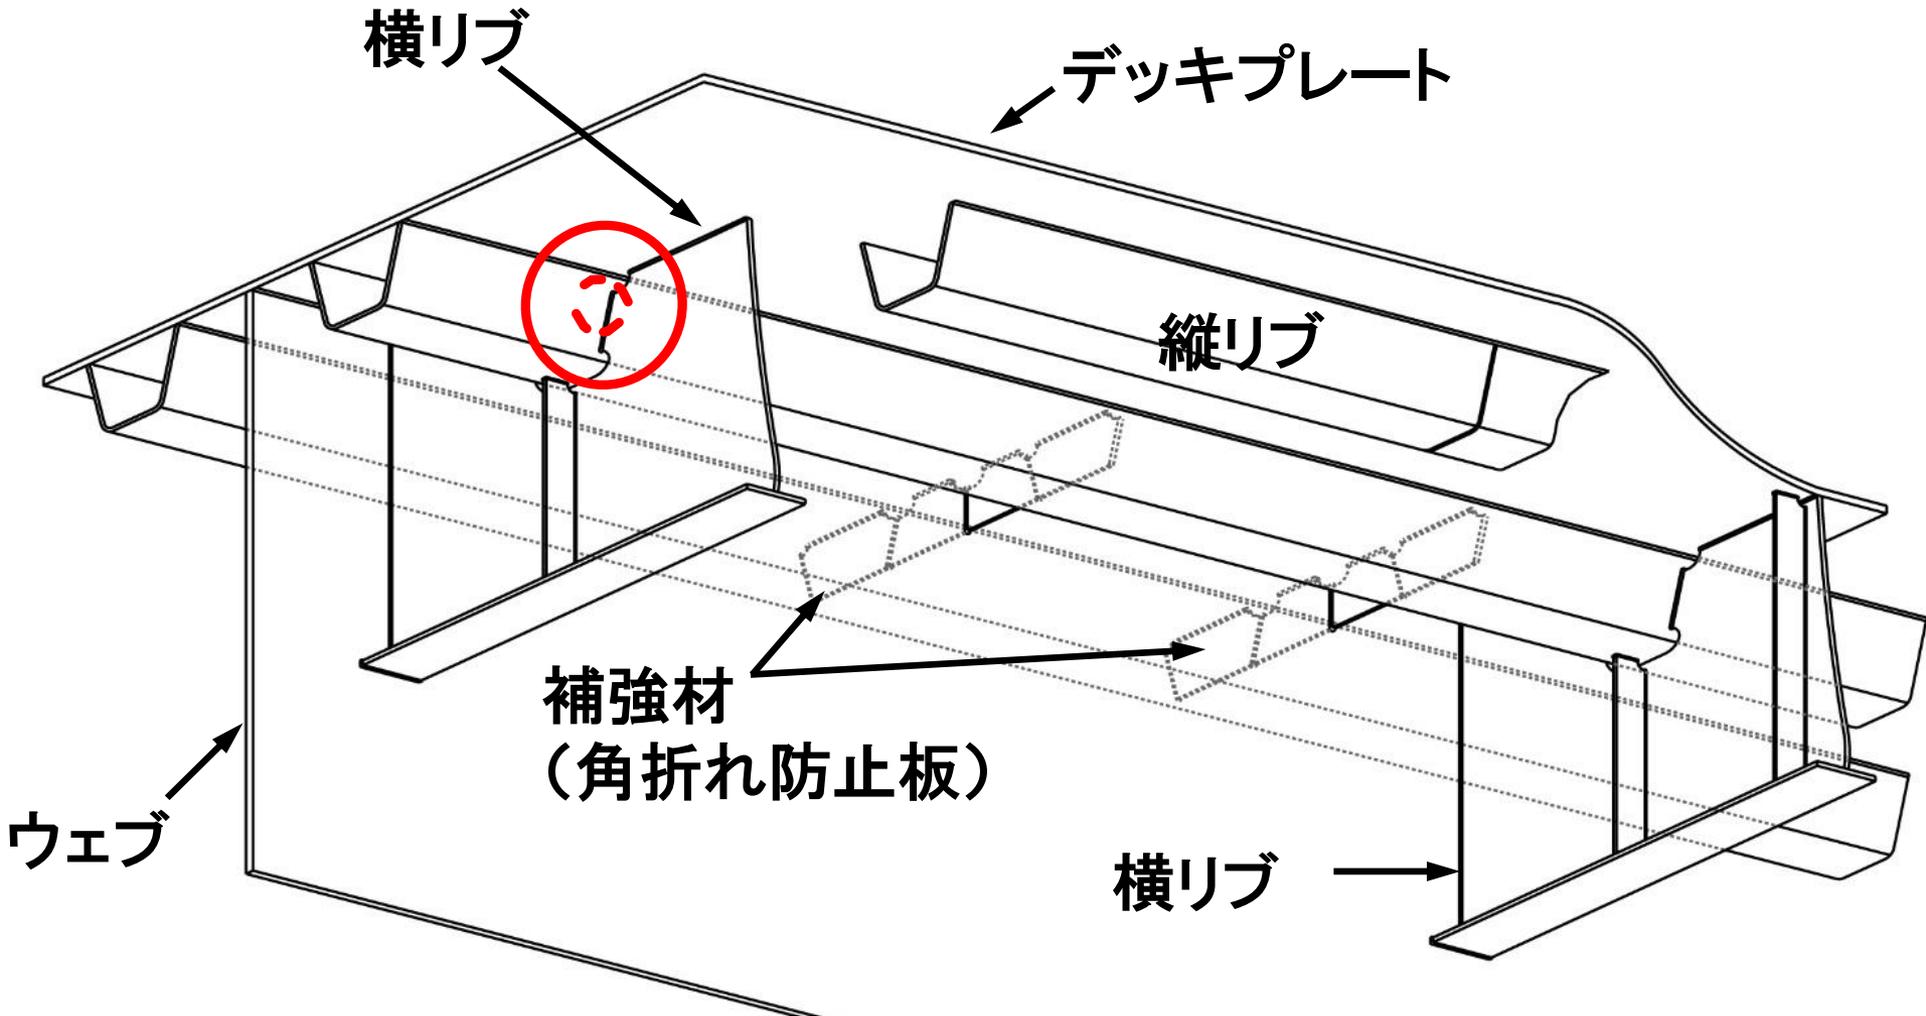
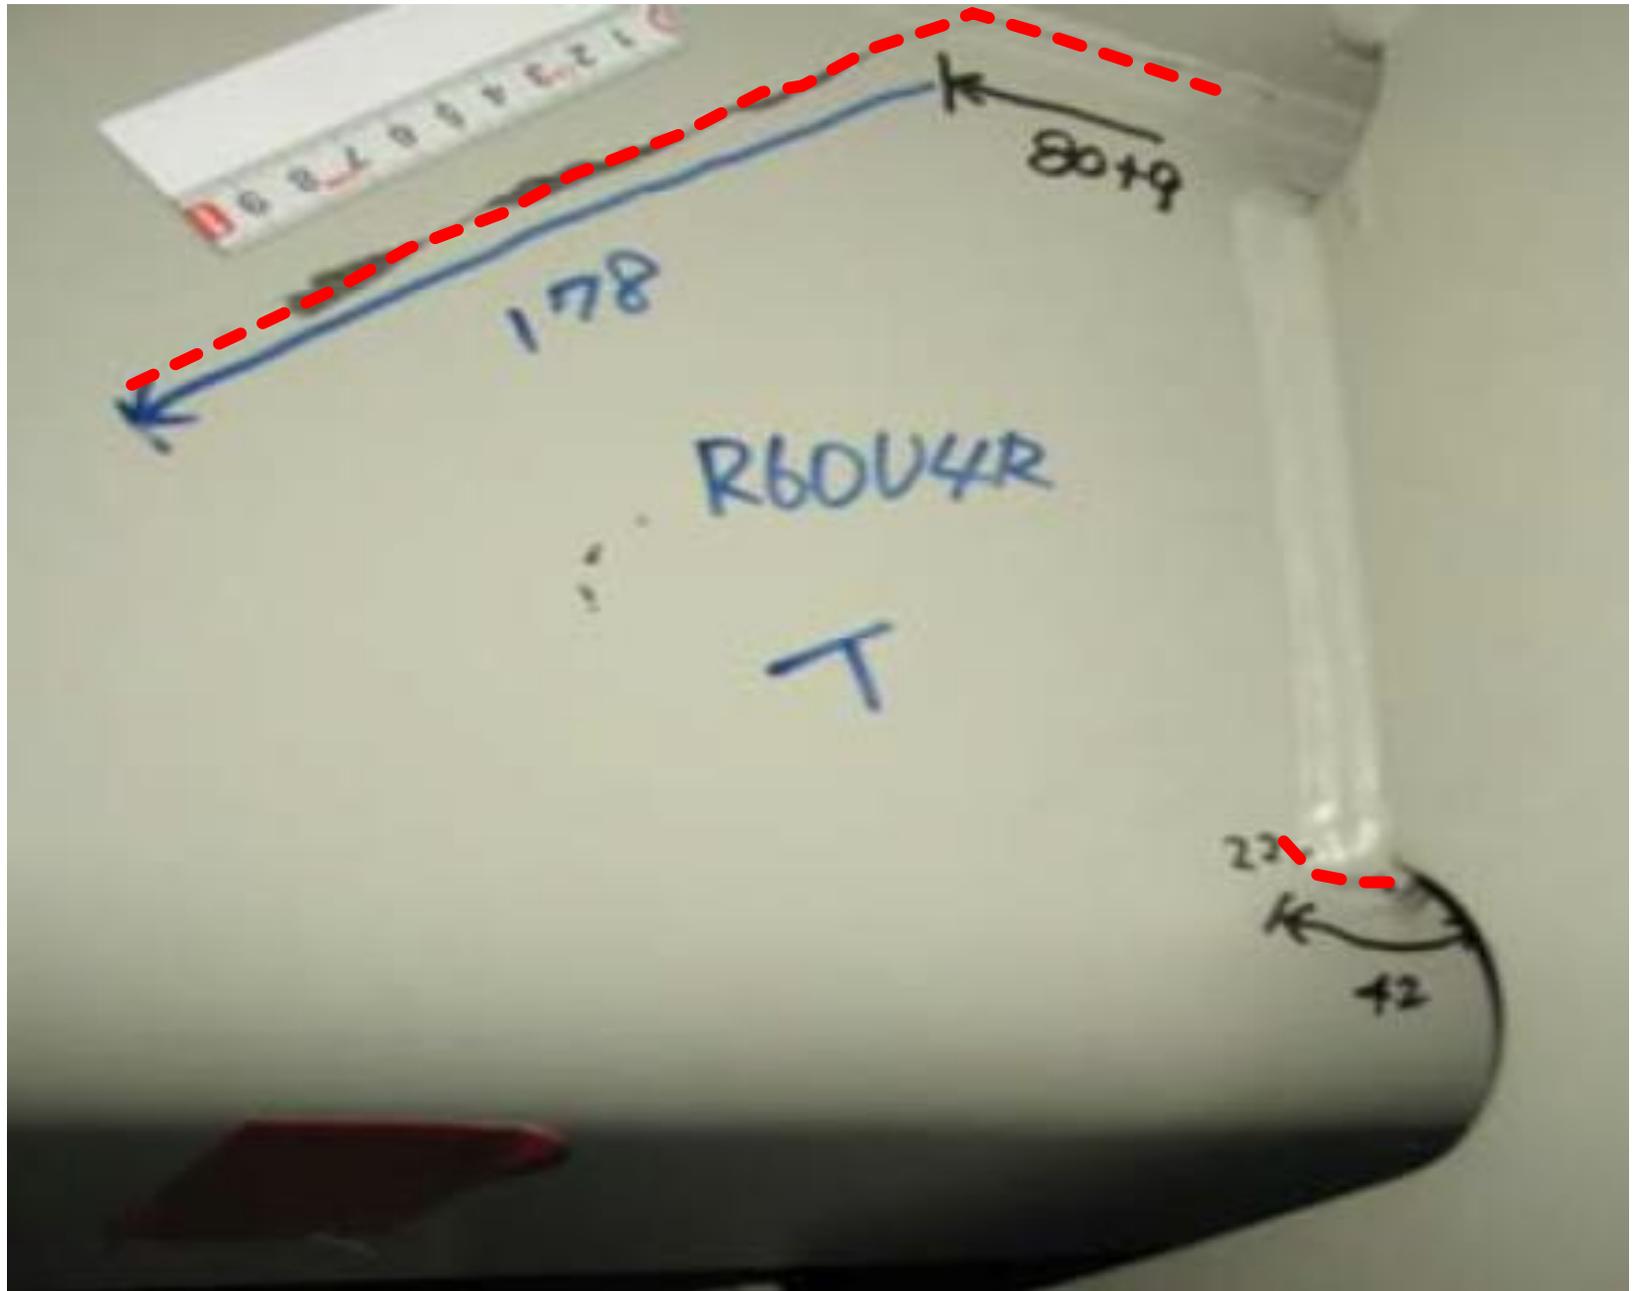
④縦リブと横リブの交差部付近のき裂

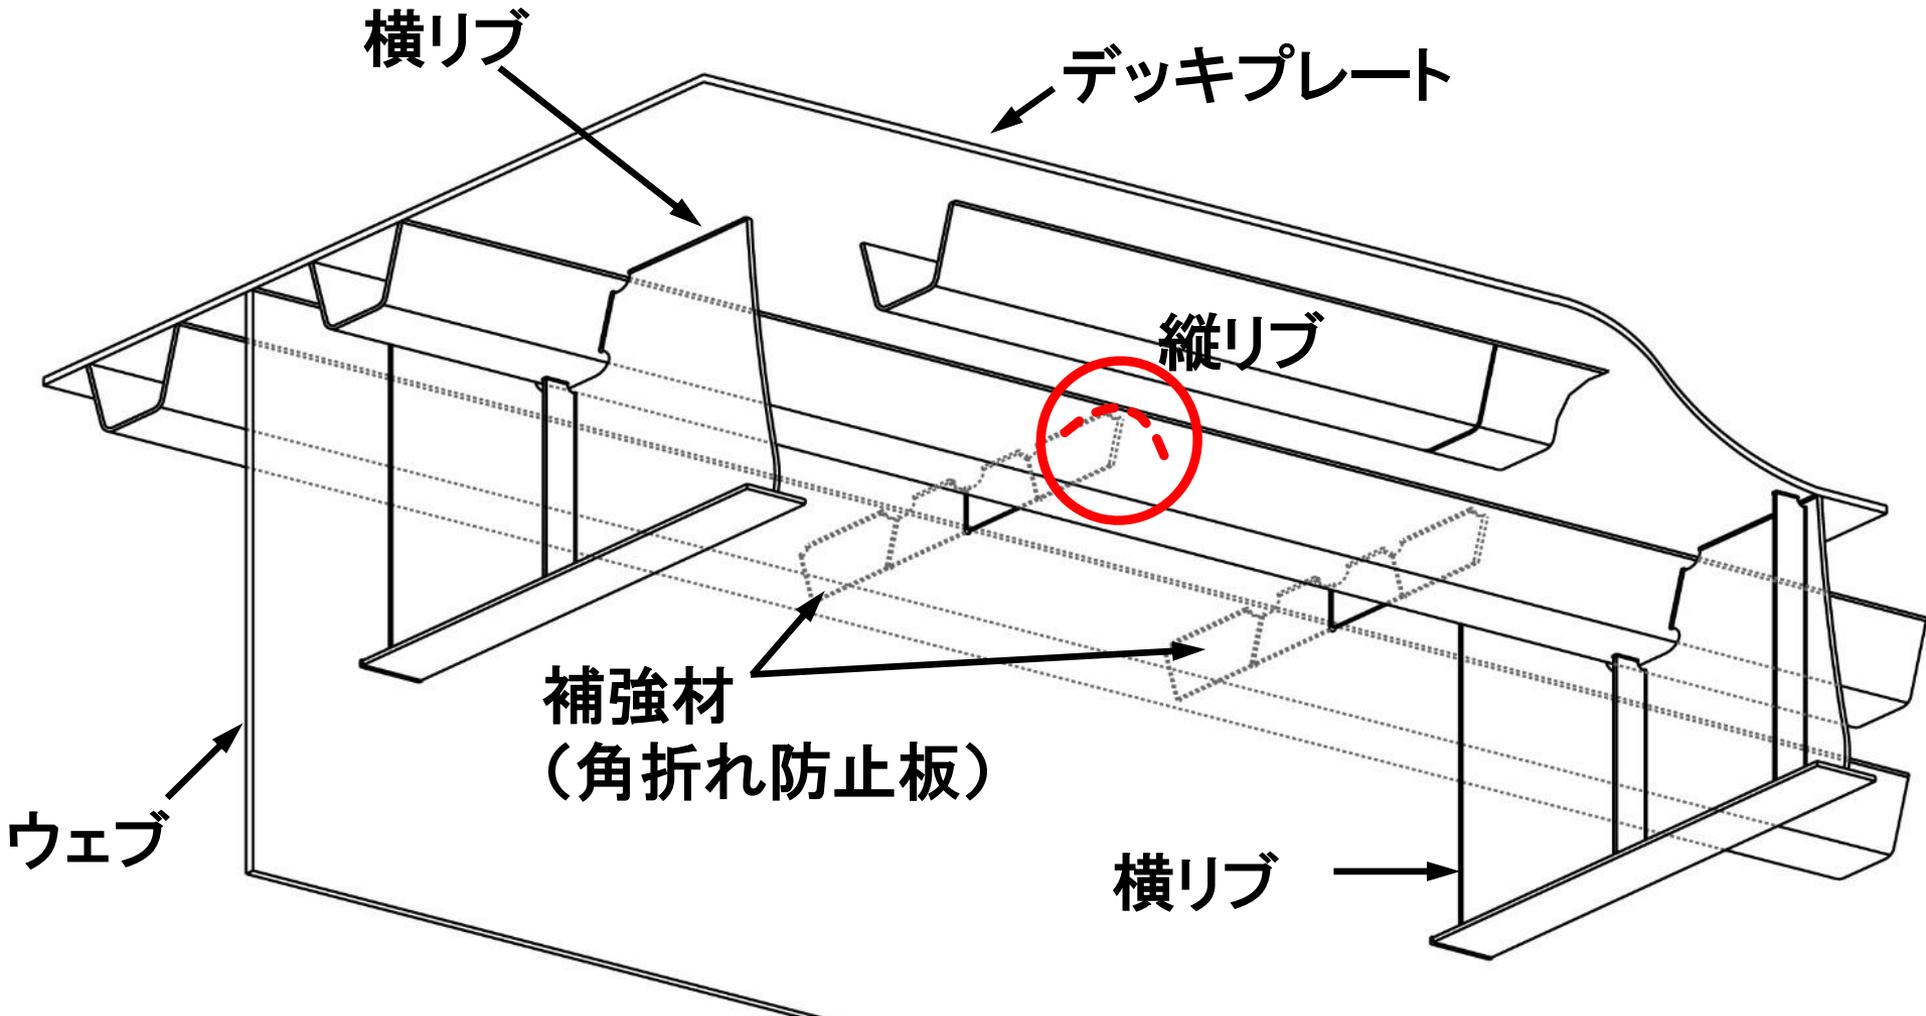
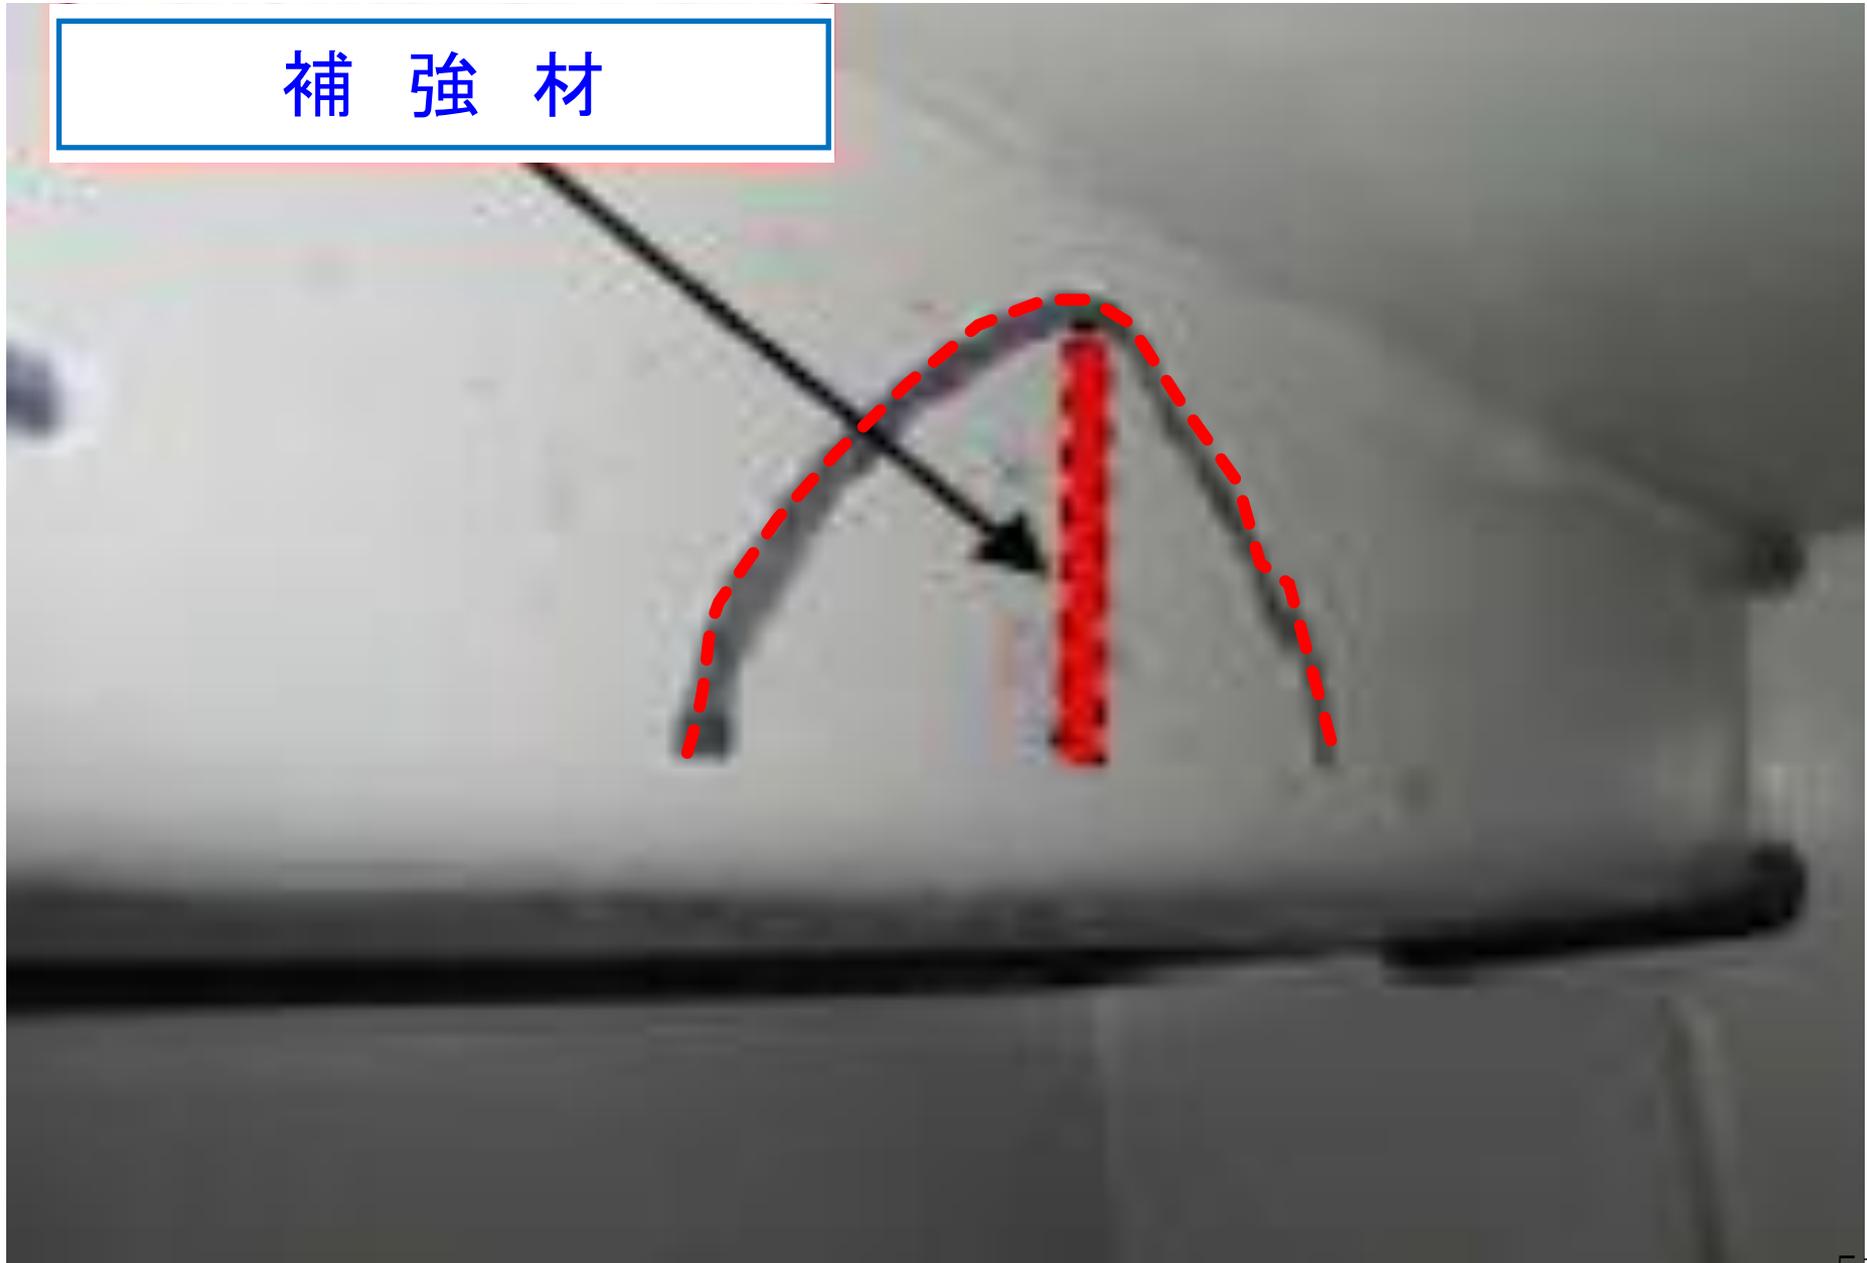
⑤補強材設置部による縦リブのき裂
