平成27年3月13日
社会資本メンテナンス講習会

都内国道の老朽化の現状について

関東地方整備局 東京国道事務所

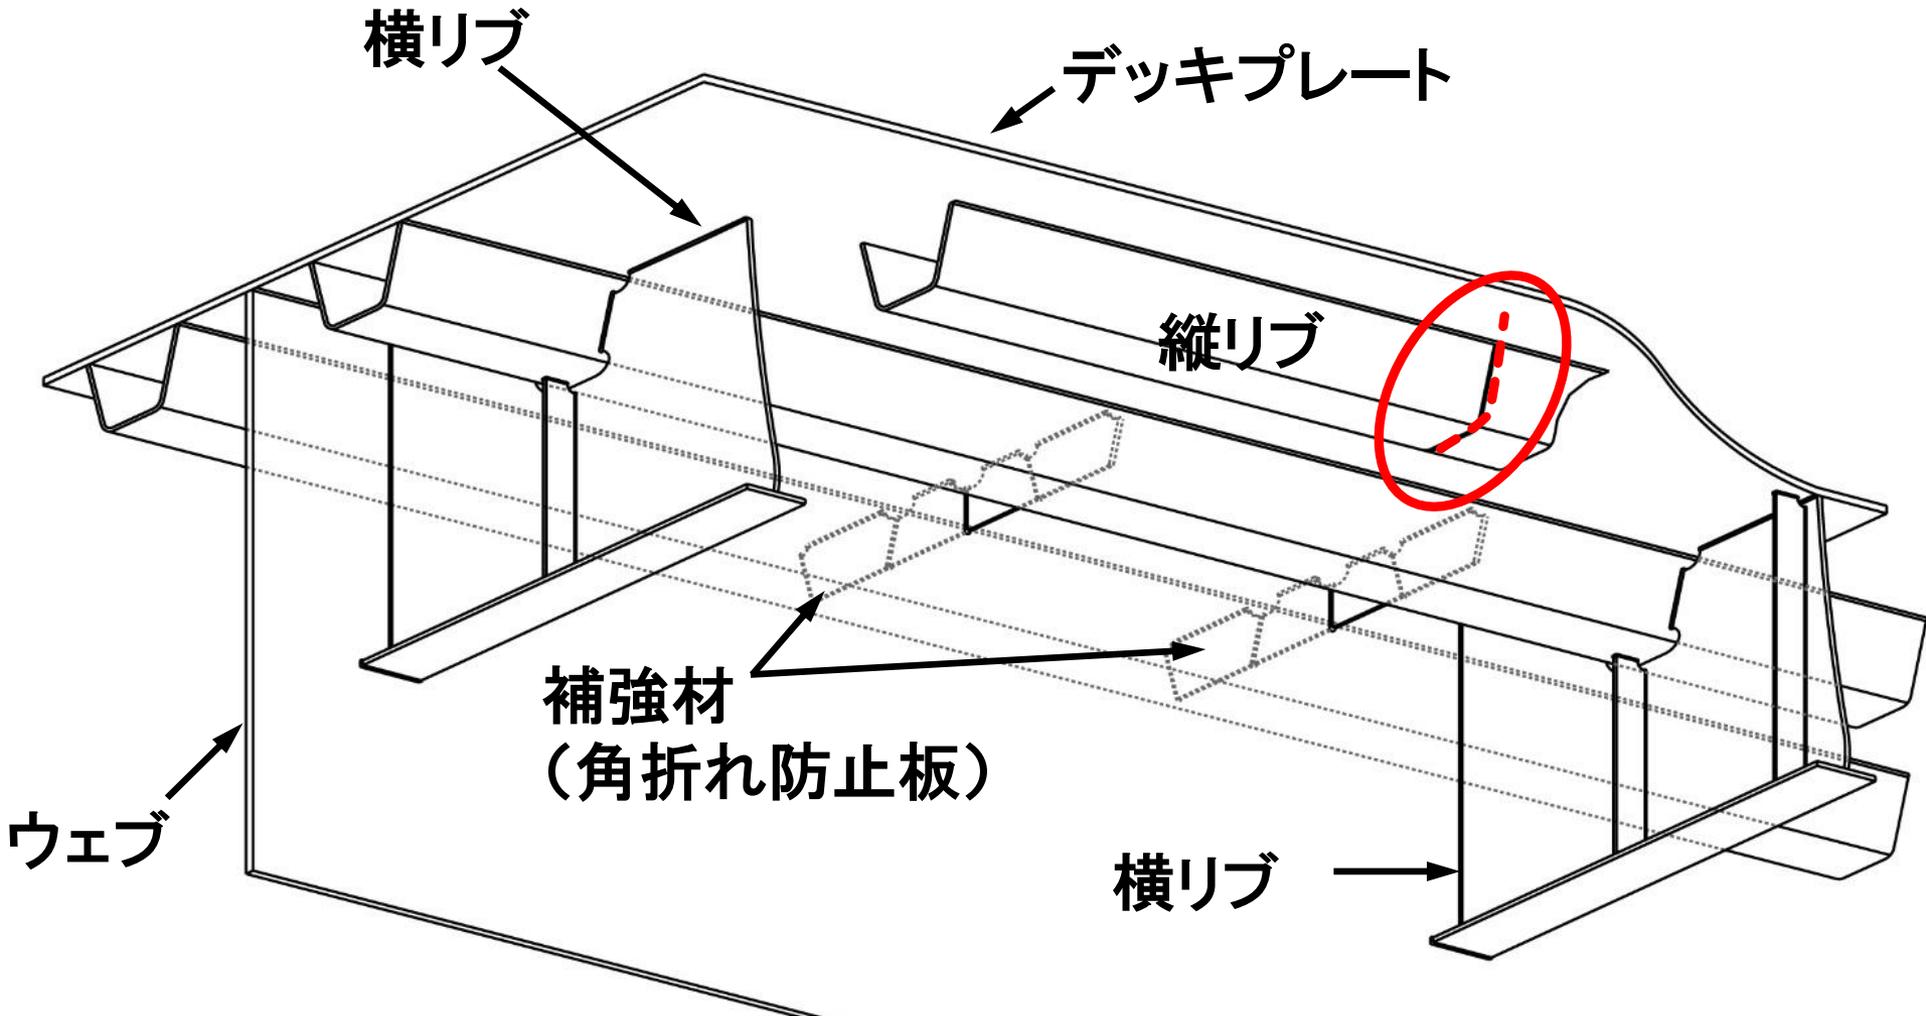
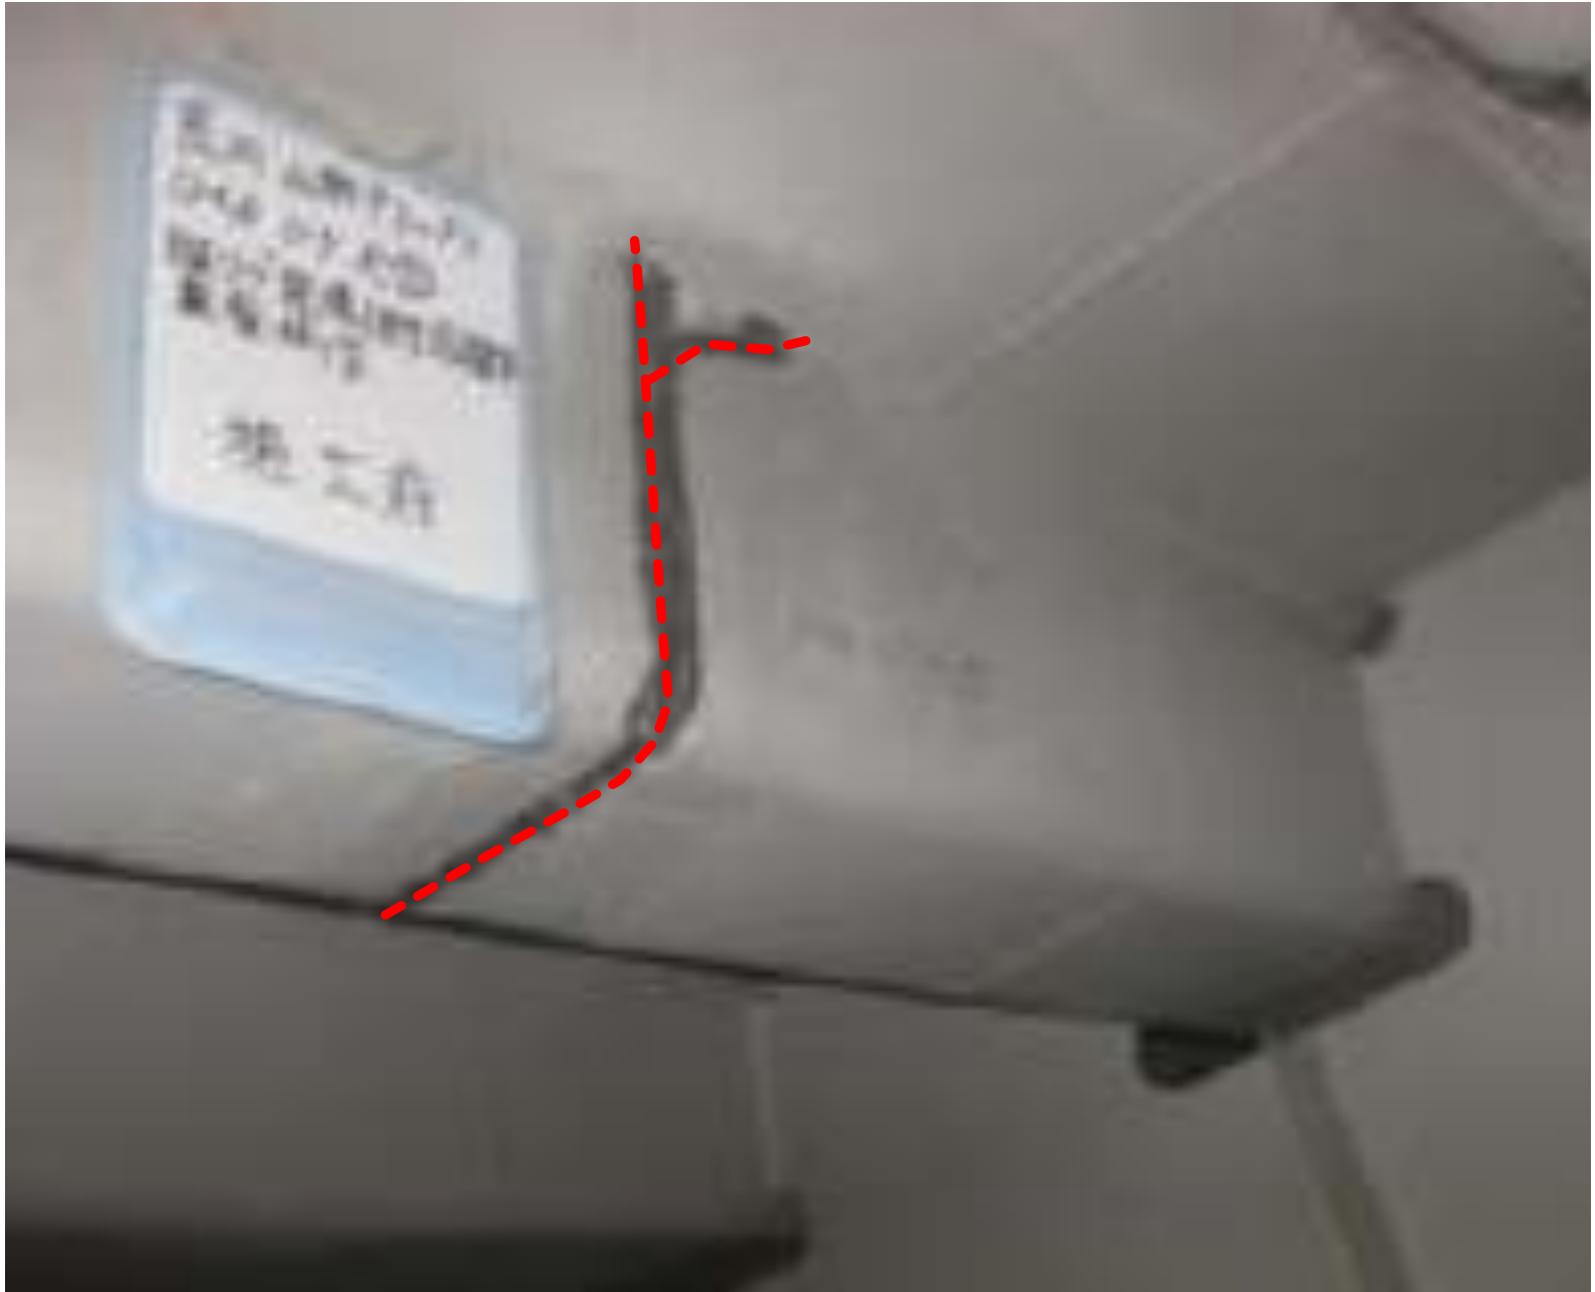
⑥縦リブ突き合わせ溶接部のき裂
