老朽化の事例【国道17号 三国トンネル】

老朽化の事例【国道20号 橋沢隧道】

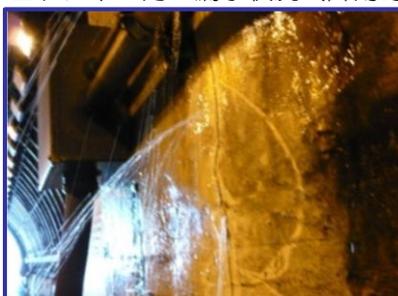
■トンネル内の漏水状況（降雨時）

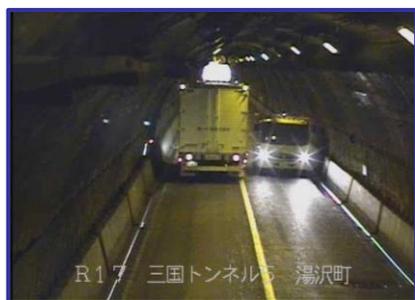
トンネル内の車両のすれ違い状況

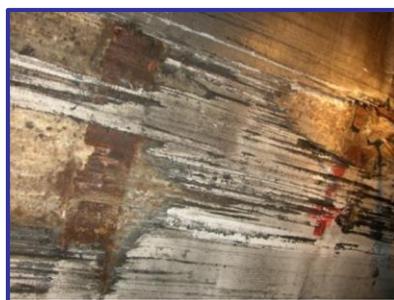
トンネル内の壁が擦られた跡

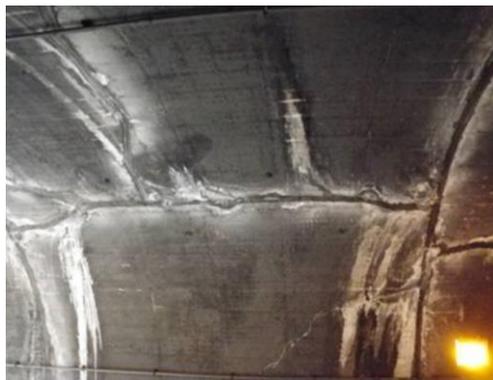
○詳細な調査を実施して空洞や変状の進行が無いことを確認している。（※左写真）
○また、道路巡回等で監視を行い、漏水やひび割れ箇所の軽微な補修を適宜実施している。

頂部のひび割れ

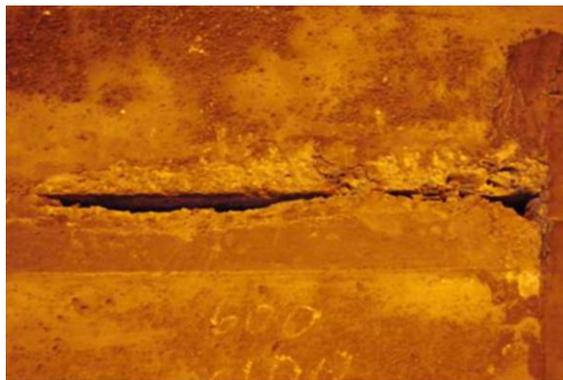
側壁打継目部のモルタル剥離
