# 関東地方整備局管内 工事事故事例 【平成30年度10月期】

関東地方整備局  
企画部 技術調査課

# 平成30年10月期 工事事故発生事例

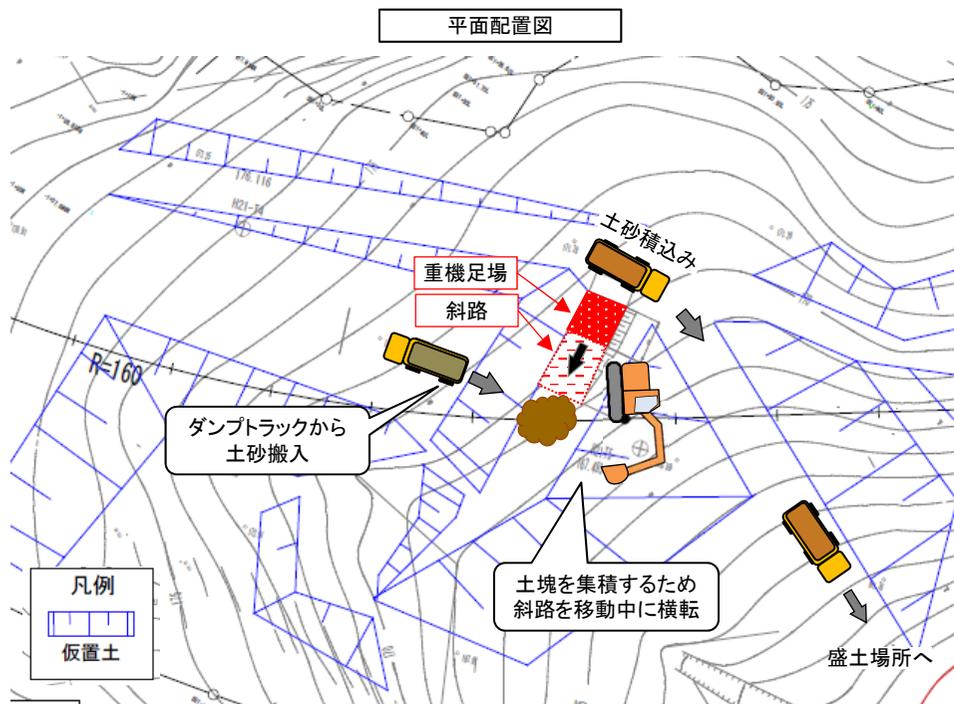
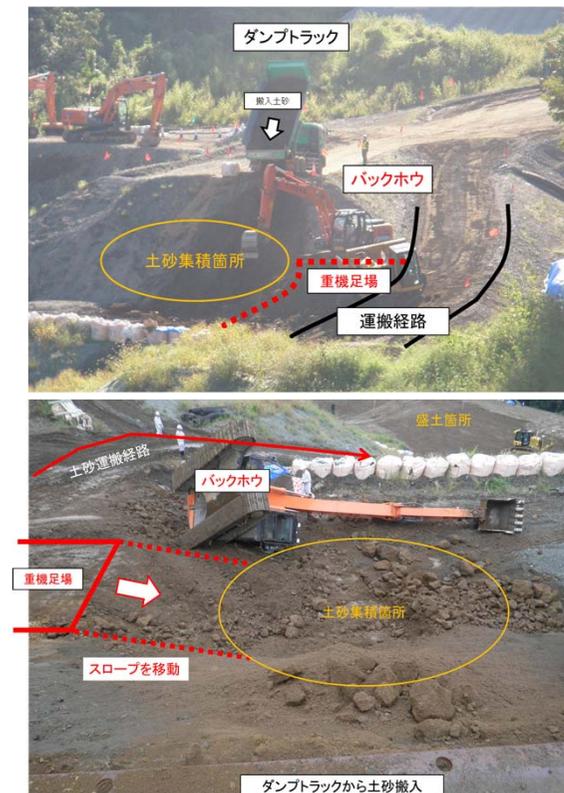
## 【事故事例①】 重機足場が崩れ、移動中だったバックホウが横転

- ・ 盛り土材の荷受け作業を行っていたバックホウが、荷受け場所の土塊を集積するため、重機足場前の斜路を下っていたところ、履帯左前方部が沈み、バランスを崩したバックホウが横転した。
- ・ 土砂集積の過程で斜路の一部を掘削し荷受け材と一緒にダンプトラックに積み込んでおり、斜路が不安定な状態であったが、オペレーターは失念していたため、不安定なまま斜路を走行してしまった。

斜路の一部を掘削していた事を失念し、不安定な状態のままバックホウを移動させた。

バックホウの移動に関する手順を定めておらず、移動経路や斜路を使用する際の注意事項などが作業関係者に指示されていなかった。

重機足場の路肩部に大型土のうを設置し、重機足場を明確化することで掘削箇所と区別する。

掘削作業の進捗により不安定な状態となる危険性があることから土砂集積場所へ重機足場から直接降りる行為を禁止し、重機の移動経路を別で設ける。

土砂の集積作業に関わる作業手順書を作成し、周知徹底する。

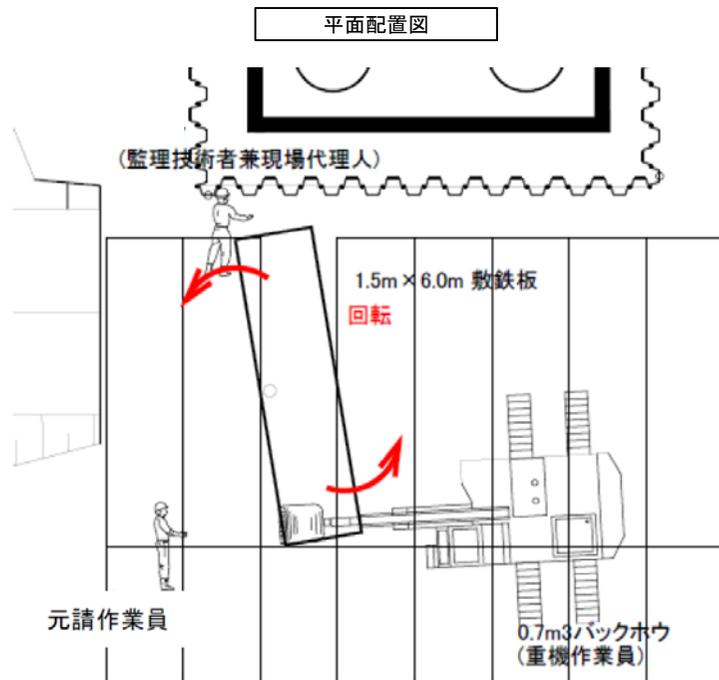
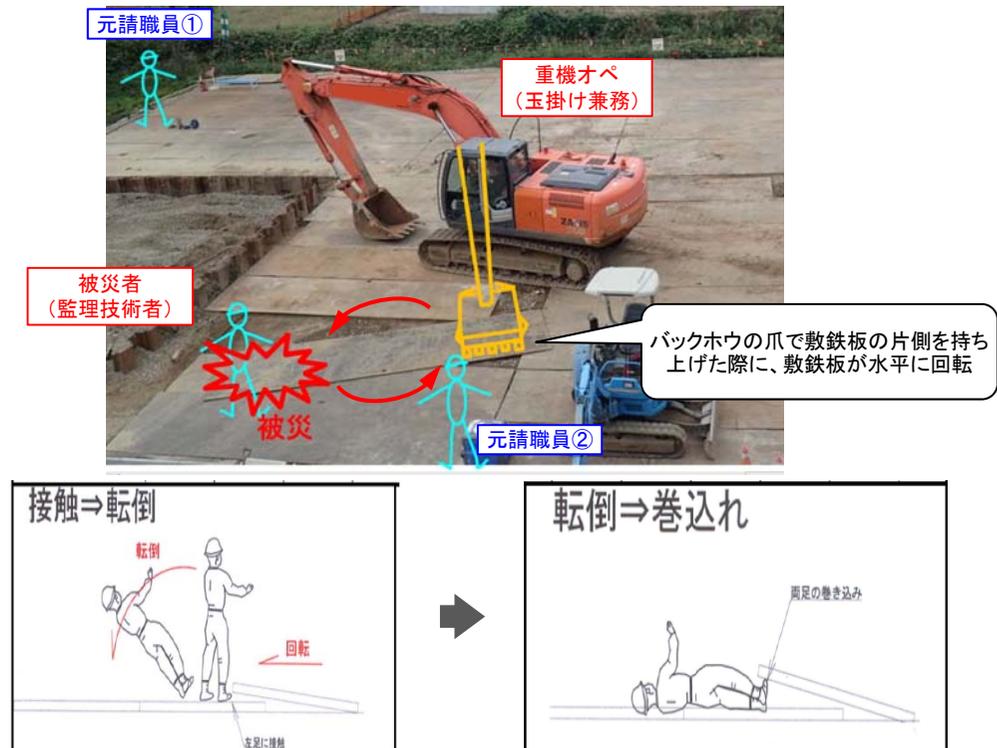
## 【事事故事例②】 持ち上げようとした敷鉄板が回転し、監理技術者が足を挟まれ負傷

- ・ 敷鉄板の配置換えに伴い集積作業を行っていたが、吊り穴にフックが入らなかったため、バックホウの爪で持ち上げて敷鉄板をずらすことで、フックが入る隙間を作ろうとしていた。
- ・ 敷鉄板の片側をバックホウで持ち上げたところ、敷鉄板が水平に回転し、反対側にいた監理技術者の足に接触した。
- ・ 接触の勢いで監理技術者は転倒し、更に回転した敷鉄板に両足を巻き込まれ、負傷した。（両足首骨折）

重機の稼働に際して、立ち入り禁止範囲を明示しておらず、監理技術者が重機の稼働に伴い危険が生じるおそれのあるおそれのある箇所に入り込んで作業を行っていた。

また、重機オペレーターも合図者を確認しないままバケットを動かした。

敷鉄板の配置換え作業に際して、立ち入り禁止範囲の明示や重機オペと合図者の手順・方法を定めていなかったため、重機稼働時の接触の危険がある箇所への立ち入りや、人払いの確認不足に繋がった。

カラーコーン及びコーンバーで立ち入り禁止範囲を明示するとともに、担当職長が明示状況を確認してから作業を開始する。

合図者とオペレーターの合図の確認方法を明確にするほか、監視員を配置し、人払いを徹底するとともに、合図者は監視員からの指示があるまで重機を稼働させない。

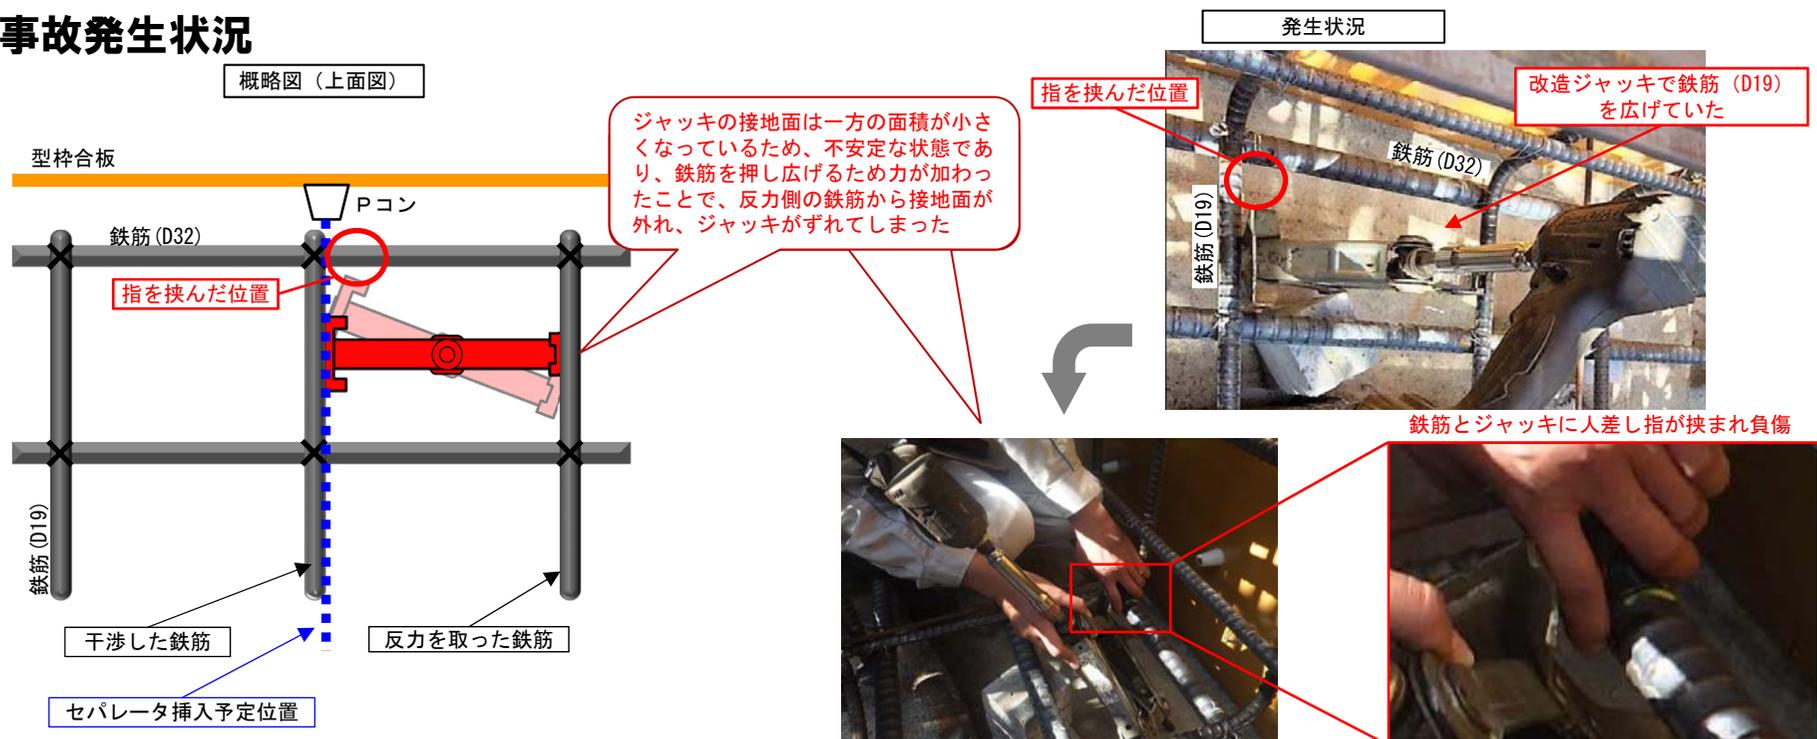
## 【事故事例③】 鉄筋を広げるため改造工具を使用していた作業員が、指を挟み負傷

- ・配筋完了後、型枠の設置作業を行っていた際、セパレータを取り付ける位置に干渉する鉄筋があったため、セパレーターが入るよう、緊結されている鉄筋を広げようとした。
- ・鉄筋を広げるために、干渉している鉄筋と隣接する鉄筋の間にジャッキを置き、力を加えたところジャッキの片側が鉄筋から外れ、ジャッキがずれたため、鉄筋に添えていた作業員の左手人差し指がジャッキと鉄筋に挟まれて負傷した。（開放骨折）
- ・使用していたジャッキは自動車用のパンタグラフジャッキを電動インパクトレンチに取り付けられるよう改造されており、目的外使用であった。

本来は自動車を持ち上げるためのパンタグラフジャッキを改造し、インパクトレンチに取り付けて使用しており、目的外の使用方法であった。また、パンタグラフジャッキは片側の接地面が小さくなっており、不安定な状態での使用であった。

過去にも同様にジャッキが鉄筋から外れたことがあったことを職長及び被災者は認識していたが、このような状況を危険と思わず、同様方法での作業が常態化していた。また、今回の作業方法について、元請職員も確認していたが、危険を感じていなかった。

セパレータ取り付け位置の事前調査を怠ったため、鉄筋と干渉した。また、鉄筋と干渉した際の対処方法を定めておらず、安全な作業方法の立案がなされていなかった。

作業手順書に使用工具を明記し、適切な工具の使用状況を元請職員が確認する。また、作業手順書の作業方法は安全な作業方法であるか確認のうえ決定するよう徹底する。

鉄筋とセパレータの干渉頻度を低減するため、事前調査を徹底するとともに、作業手順書にやむを得ず干渉する際の安全な作業方法を明記し、周知徹底する。
