(2) 平成28年度点検結果について

東京都の橋梁の点検結果(速報値)は、判定区分Ⅳ(緊急に措置を講ずべき状態)はなく、判定区分Ⅲ(早期に措置を講ずべき状態)は136橋(12.1%)、また、判定区分Ⅱ(予防保全の観点から措置を講ずることが望ましい状態)は696橋(61.9%)。

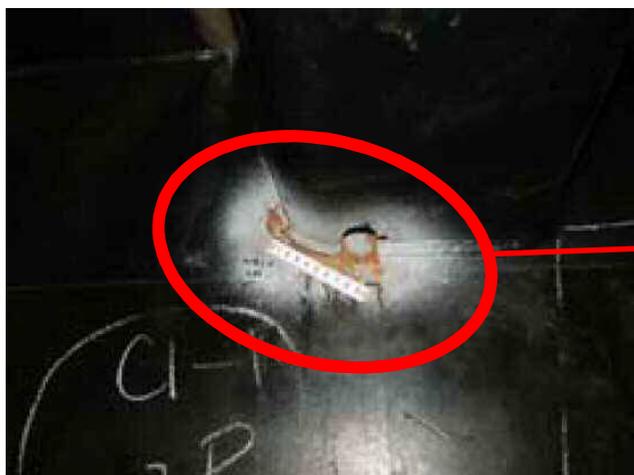
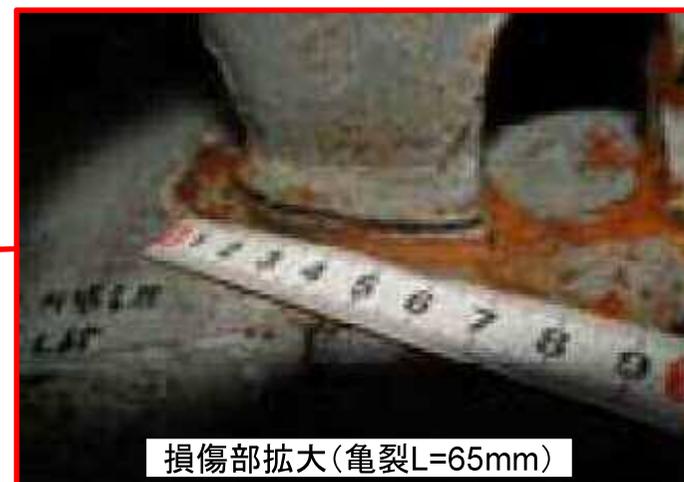
床版(Uリブと横桁の溶接部)にき裂が見られる。

損傷部拡大(亀裂L=65mm)

点検結果: 判定区分Ⅲ(早期措置段階)

理由: 床版(Uリブと横桁の溶接部)に疲労が原因と推定される進行のおそれのあるき裂が見られるため、道路橋の機能に支障が生じる可能性があり、早期に措置を講ずべき状態と判定した。

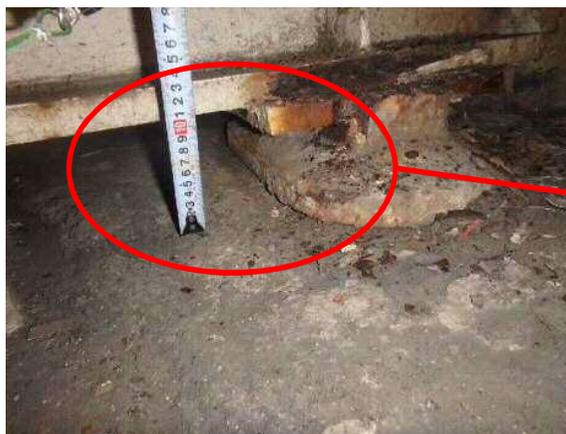
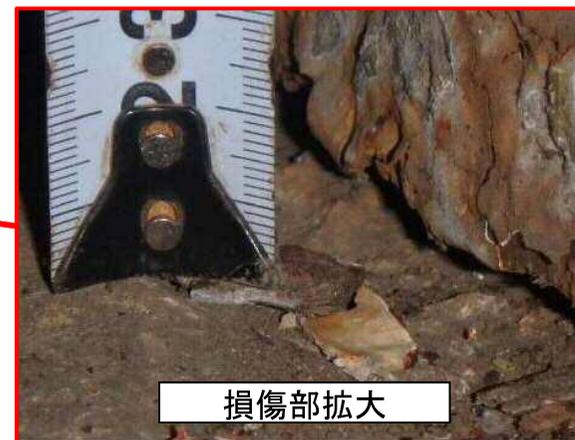
車両通過時に主桁の鉛直変位があり、異常音が発生している。

損傷部拡大

点検結果: 判定区分Ⅲ(早期措置段階)

理由: 伸縮装置からの漏水等による沓座モルタル劣化による支承沈下が原因であると推定する。橋梁構造の安全性、部材の耐荷力が低下する懸念があるため、道路橋の機能に支障が生じる可能性があり、早期に措置を講ずべき状態と判定した。

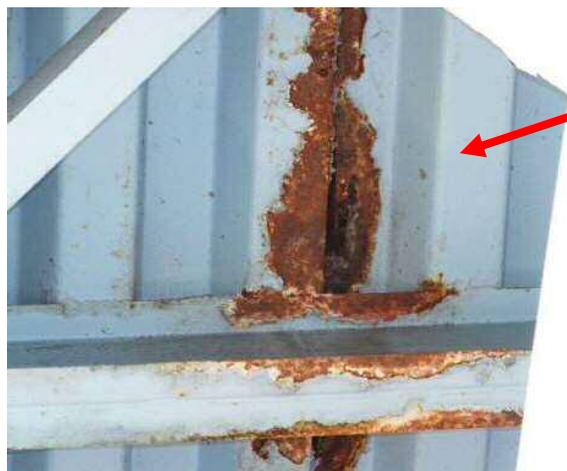
床版に断面欠損を伴う腐食が見られる。

点検結果: 判定区分Ⅲ(早期措置段階)

理由: 床版、高欄、排水設備に断面欠損を伴う腐食が見られる。当て板補修、排水設備の交換等の補修が望ましい。

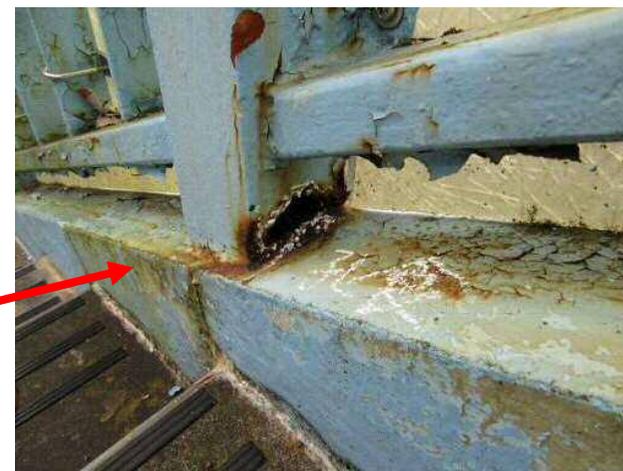
高欄に断面欠損を伴う腐食が見られる。

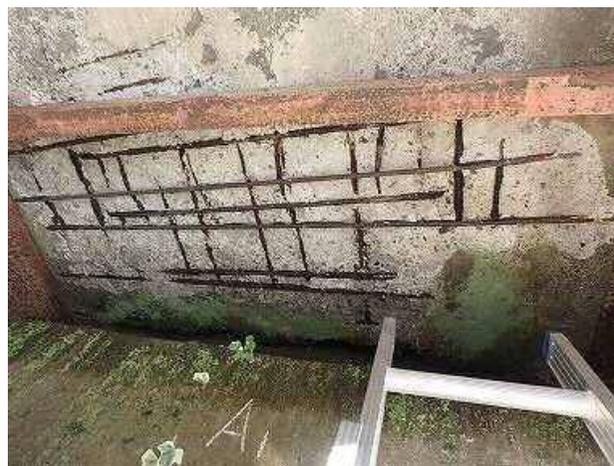
床版の鉄筋露出

点検結果: 判定区分Ⅲ(早期措置段階)

理由: 床版に鉄筋露出及び主桁と支承の腐食が激しく、道路橋の機能に支障が生じる可能性があり、早期に措置を講ずべき状態と判定した。

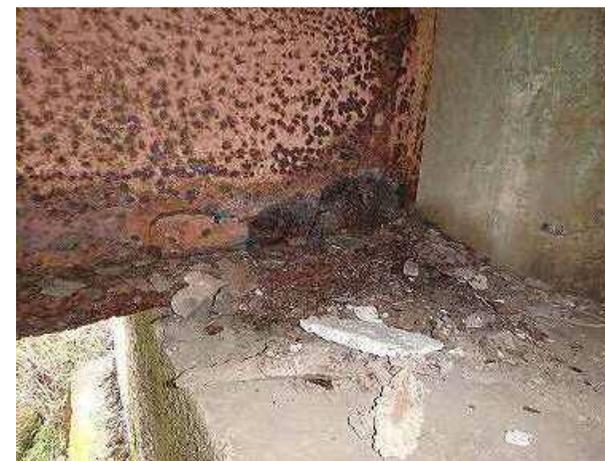
主桁・支承の腐食

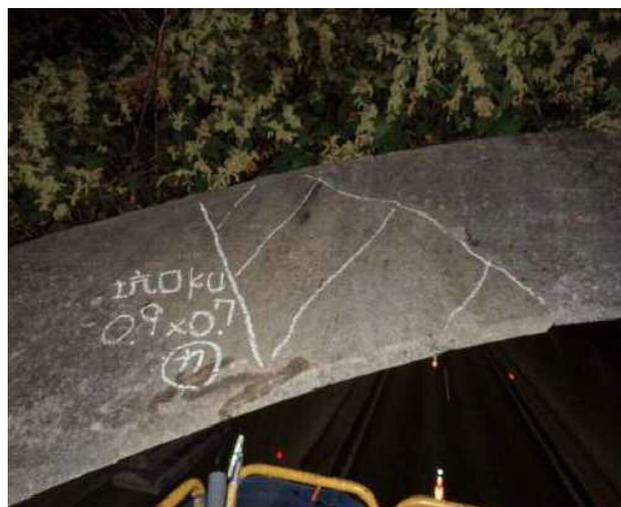
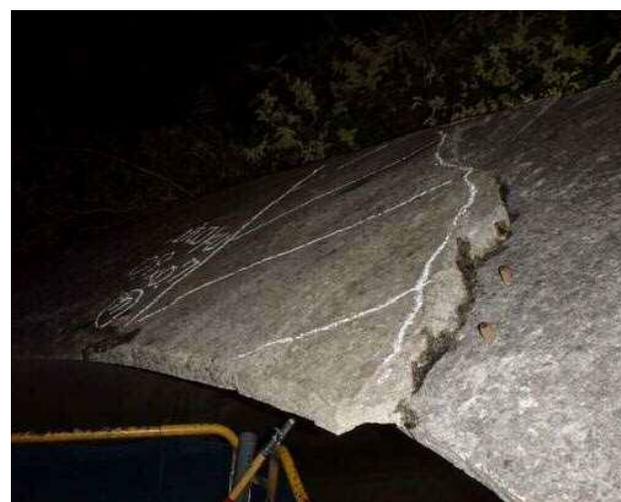
坑門(入口)アーチ部に浮きが見られる
(H28年9月の点検).

点検結果: 判定区分Ⅲ(早期措置段階)

理由: 坑門アーチ増打ち部において、既設コンとの付着力低下に伴い、剥離が見られた。今後、第三者等被害に発展する可能性があり、早期(概ね2年以内)に措置を講ずべき状態と判定した。
