【関東地整管内】地方公共団体による老朽化対策の取り組み事例

【関東地整管内】修繕事例とりまとめ

(平成28年度 第3回道路メンテナンス会議資料より抜粋)

修繕事例一覧表

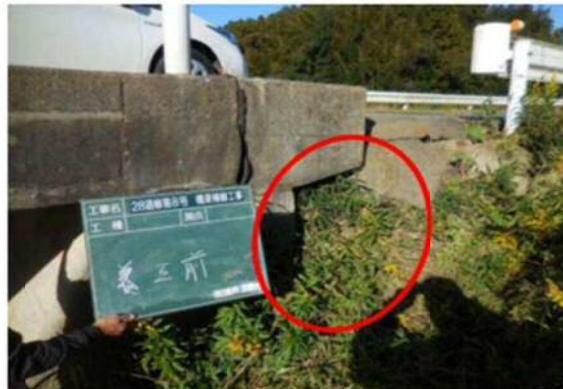
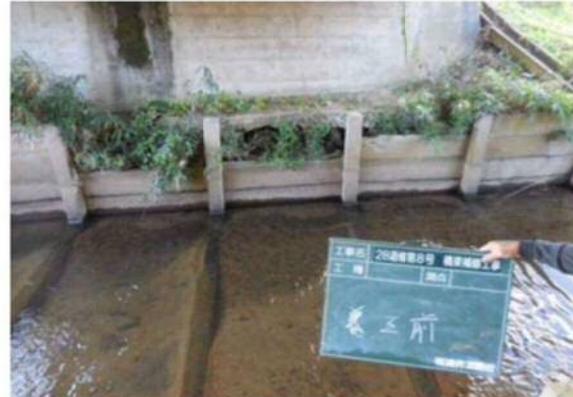
平成27点度の点検結果において、橋台背面の土砂流失及び橋台前面柵渠の崩壊が確認された。

橋台背部の補修及び柵渠を補修し、上面にコンクリート打設した。

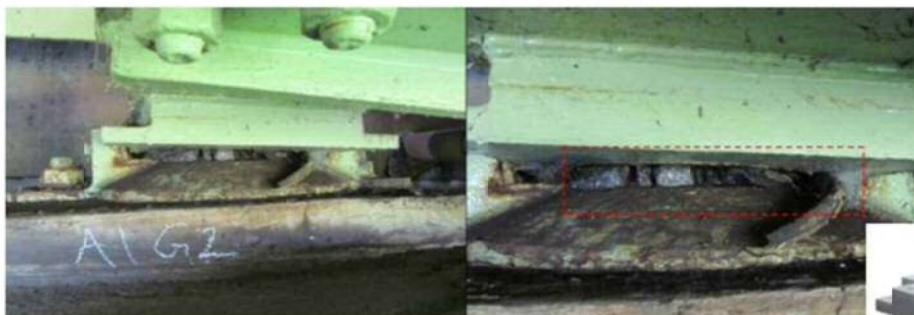
平成24点度の点検結果において、経年劣化に加えて、東北地方太平洋沖地震の影響により、支承部のシーリング材の脱落やベアリングプレートの割れが確認された。

堆積物を撤去して近接目視による詳細調査に基づき、支承の現状を確認。
鉛直荷重を支持できず、全体構造への影響が懸念されるため、支承の交換を実施。

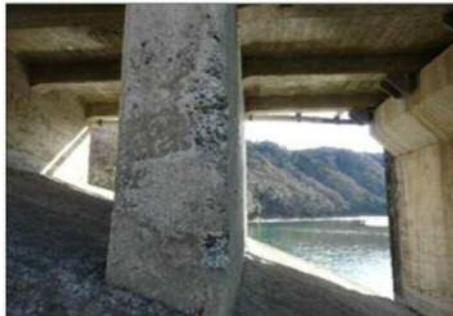
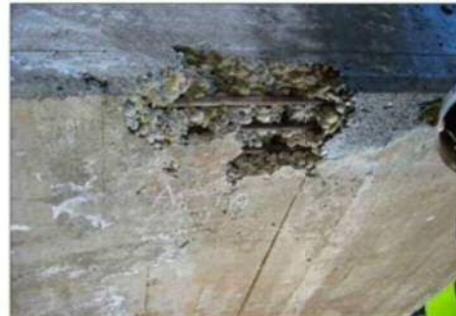
平成24年度の点検結果において、かぶり不足が原因と考えられる鉄筋の腐食によるうき・剥離や、施工不良が原因と考えられるジャンカが多数が確認された。

乾式モルタル吹付工による断面補修を実施

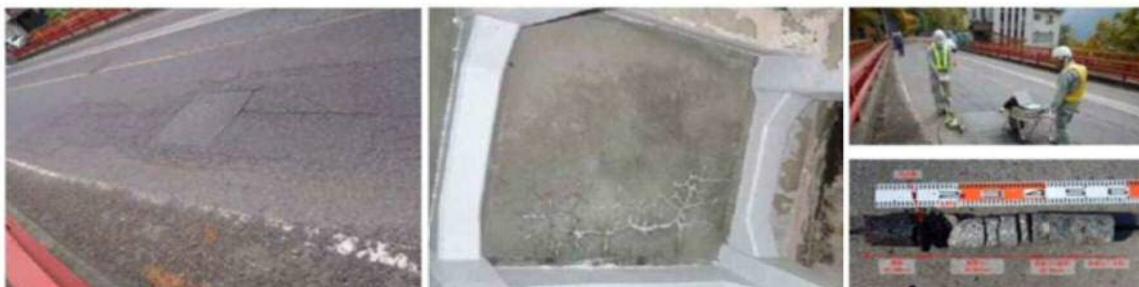
平成26年度の点検結果において、橋面舗装に著しいひび割れが確認されており、さらに床版下面にも遊離石灰を伴う格子状のひび割れが確認された。そのため、舗装直下の床版等の土砂化が懸念された。平成27年度の点検業務では、詳細調査を実施し、橋面舗装直下の調整コンクリートの土砂化が確認された。

詳細調査結果に基づき、アスファルト撤去後、既設の調整コンクリートの劣化部を抽出し撤去。その後、新たに調整コンクリートを打設。

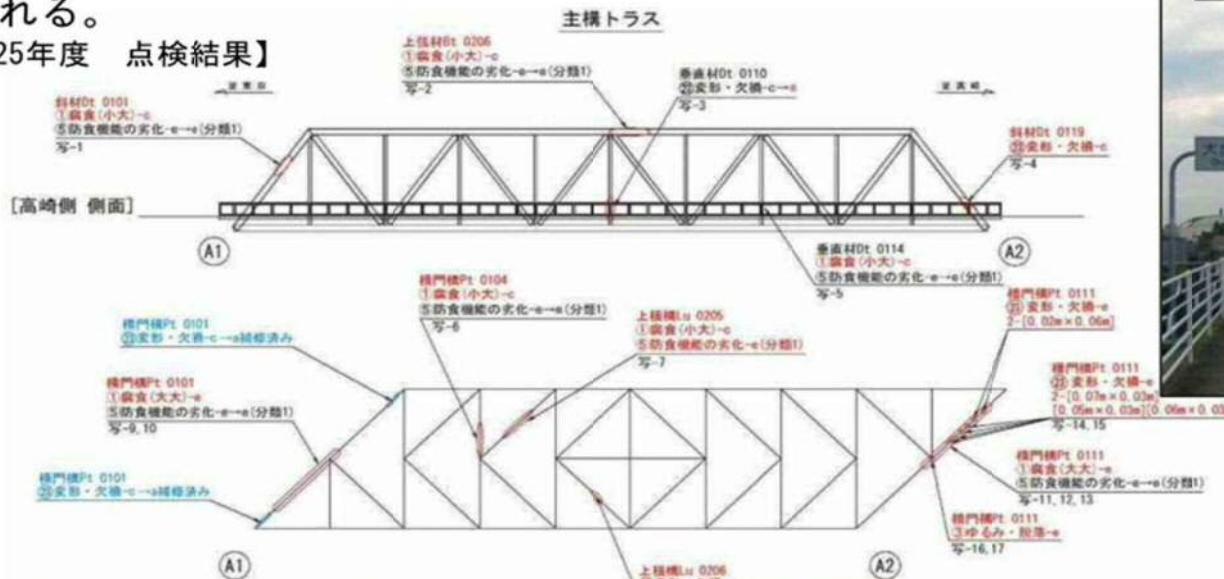
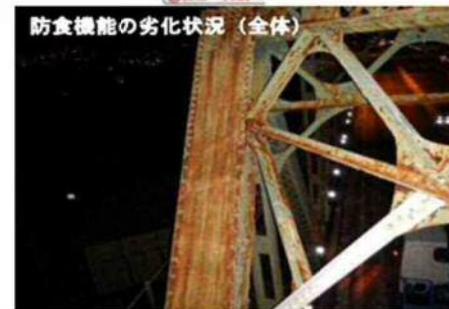
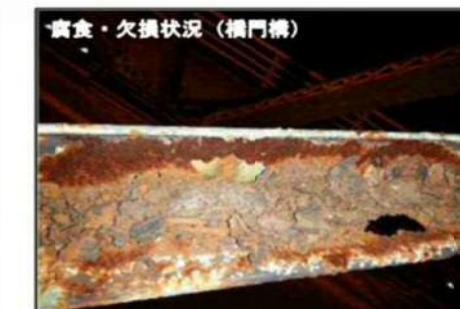
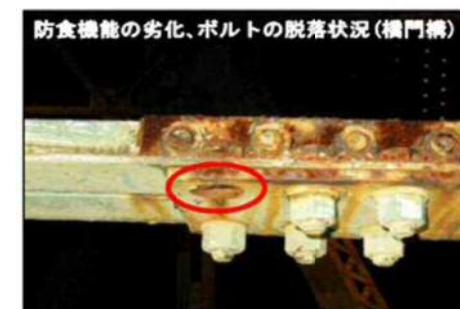
【平成25年度 点検結果】

本橋は、JR高崎線・川越線を跨ぐ完成後81年になる老朽橋であり、1979年に再塗装してから35年が経過し、経年劣化による全体的な防食機能の劣化がみられる。また、橋門構が著しく腐食・欠損しており、ボルトの脱落が生じている。

前回点検(H15)より損傷（腐食・欠損、防食機能の劣化）が見られる。

塗膜の経年劣化による防食機能の低下が原因であることから、橋全体の再塗装を行い、防食機能の回復を図った。また、ボルトの脱落は、高力ボルトF11Tの遅れ破壊が原因と考えられることから、強度が強く、かつ遅れ破壊が生じにくい高力ボルトF10Tに交換した。

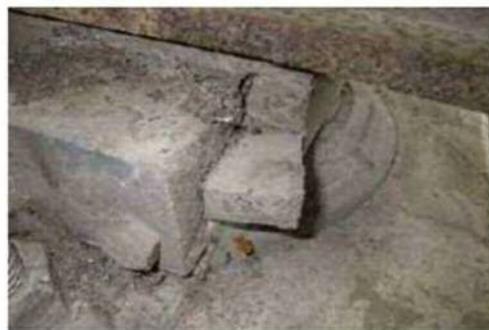
2011年3月11日の東日本大震災による下部構造の変状により支承の一部損傷が確認されたが、補修での回復は困難であると判断し、支承交換(全箇所)を実施した。

- ・損傷状況としては、上沓の破損。
- ・支承の交換方法としては、橋座面にジャッキをセットする方法を選択。

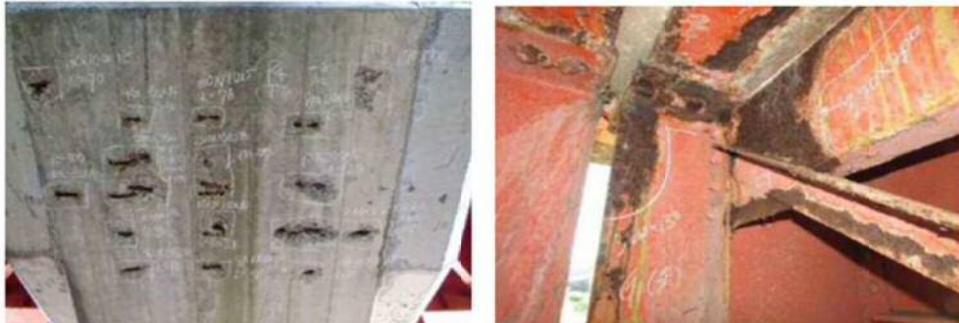
損傷写真

平成23年度の点検結果及び平成26年度現地調査において、経年劣化により伸縮装置・舗装・桁・橋脚に損傷が見られた。

伸縮装置交換、塗装、橋面防水、切削オーバーレイ、断面修復(左官工)

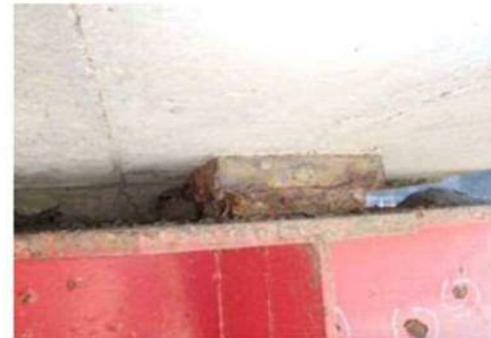
平成24点度の点検結果において、下部工の腐食・床板のひびわれが確認された。また経年劣化と思われる、断面減少を伴った腐食も確認された。

鋼製の下部工には経年劣化や流木の衝突による塗膜の劣化と腐食が見られる。対策として塗膜劣化であることから塗装塗替えを行った。

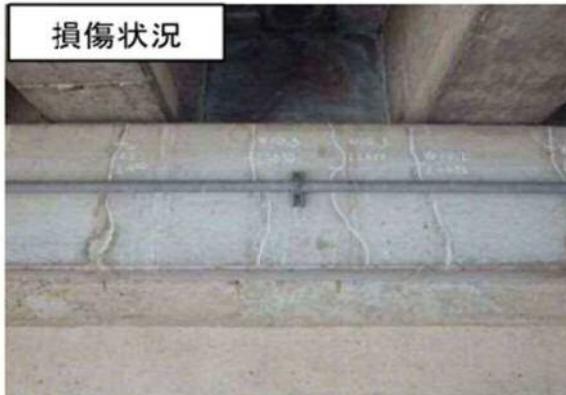
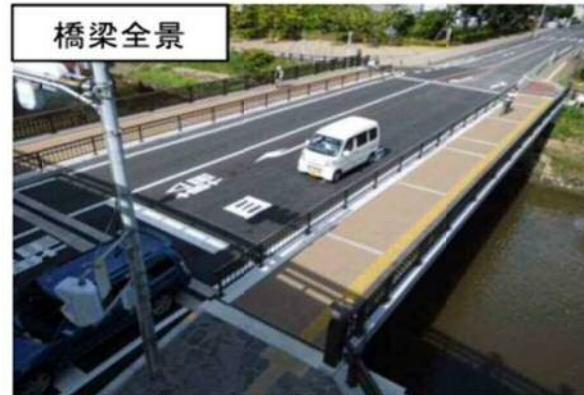
平成26点検した際、橋台部において、鉛直方向に等間隔のひび割れが確認された。

ひび割れ箇所に、樹脂モルタル用低粘度形エポキシ樹脂を注入し、橋台部の欠損補修を行った。

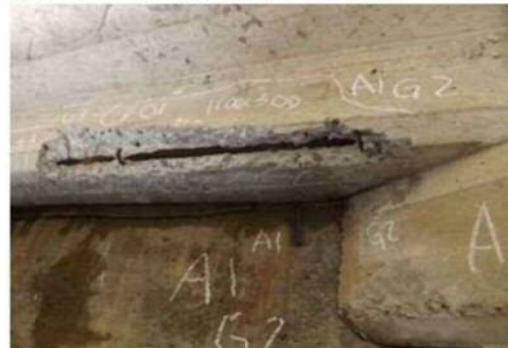
鉄筋コンクリートの劣化が顕著であり、中性化が進行し鉄筋の腐食によるかぶりコンクリートのうき・剥離・鉄筋露出が躯体全面に広がっている。

断面修復として乾式吹付モルタル工法を選定し損傷箇所の補修を行った。特徴は、部分的な補修や、上向き施工(床版下部)にも対応可能であること。但し、当工法はプラント設置が必要であり、車上プラントなども考えられるが、狭隘な道路上での施工の場合、プラント設置用地の確保が課題である。

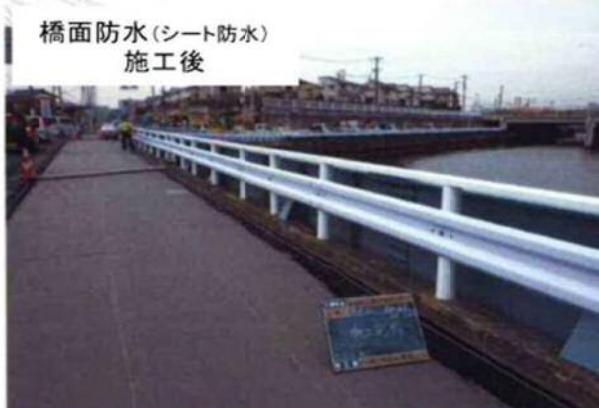
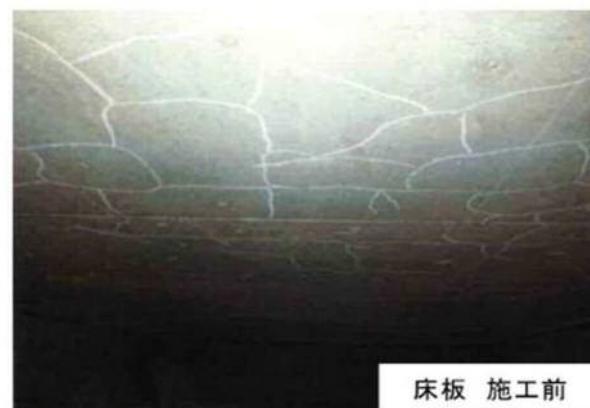
平成24年度の点検結果において、大型車の通行に伴う繰り返し荷重の影響により、舗装ひびわれが目立って見られ、床版のひびわれは遊離石灰と角落ちは見られないものの、格子状に発達しているのが確認された。

床板の劣化による雨水の流入を防ぎ劣化進行を遅らせるために、橋面防水工を施工。
床版下面RC部の損傷状況が確認可能であり、下面増厚工法(ホゼン工法)を施工。

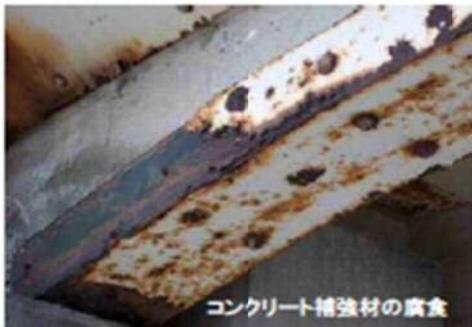
平成25年度の点検結果において、経年劣化が原因と見られるコンクリート補強材(鋼板)の腐食及び主桁、床版等の剥離・鉄筋露出が確認された。

コンクリート補強材の腐食

- ・圧縮強度試験等による詳細調査に基づき、主桁の耐荷力不足のため、補強対策が必要であると判断
- ・海岸線に近いという地域性、死荷重増による下部工への影響を考慮し、炭素繊維シート工法による補強を施工

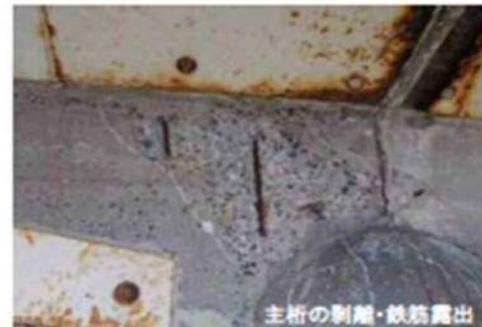
主桁の剥離・鉄筋露出

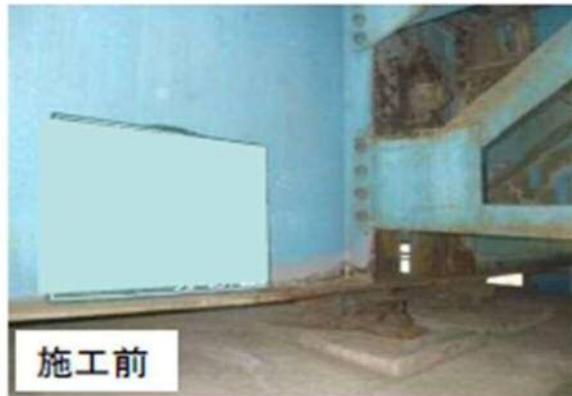
点検結果において、支承及び桁が経年変化により腐食し、機能が低下していることが確認された。

支承の交換と、桁の腐食部の補強及び塗装を併せて行うことにより、橋の機能が回復した。

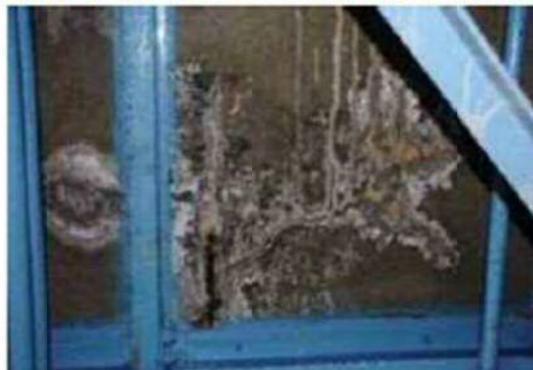
平成22点度の点検結果においてC判定。
経年の橋面防水劣化による床版の漏水・遊離石灰

点検結果より歩道部の遊離石灰等が主に出ていたため、歩道部の橋面防水を行った上で、ひび割れ補修工
断面修復工を行い、交差する河川では船舶の往来があるため剥落防止型の表面被覆工を実施。

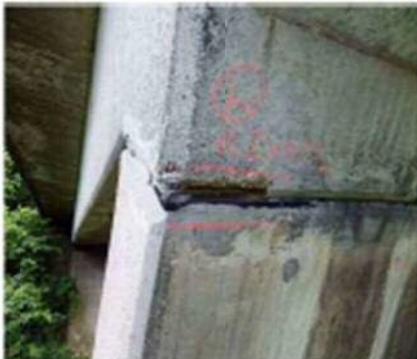
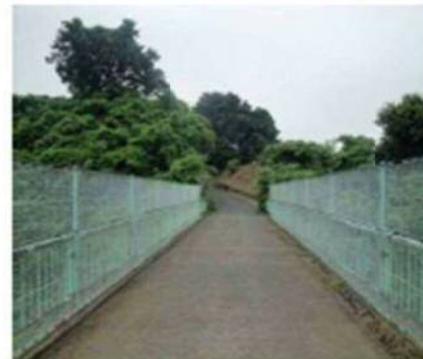
平成26年度の点検結果において、かぶり不足によるコンクリートのうき・はく離・ひび割れを確認

うき・はく離が点在しており、左官工法にて断面補修と低圧注入工法によりひび割れを補修、他に剥落防止と防護柵の交換を実施

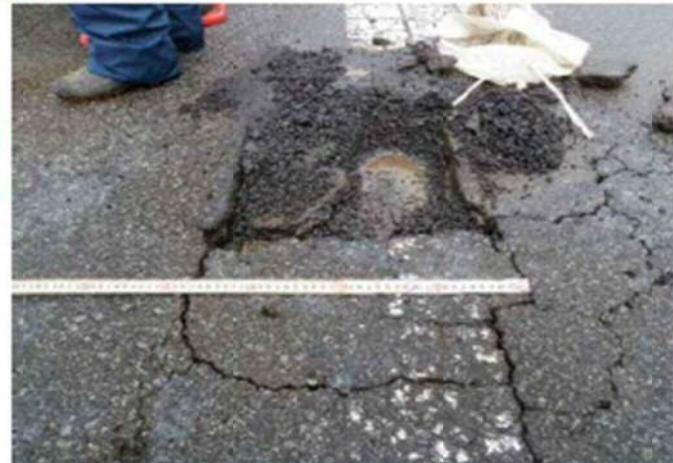
橋梁中央付近で舗装剥離が発生。原因は防水層と床版の間の水分が気化し防水層が浮いた状態になる『ブリスタリング』という現象と見られる。

応急的な対応として、防水層に切れ込みを入れ、中に溜まった空気を除去した後、常温合材で補修を行った。

後日、損傷箇所周辺の舗装を削除し、防水層を除去した上で、改めて舗装を行い復旧した。

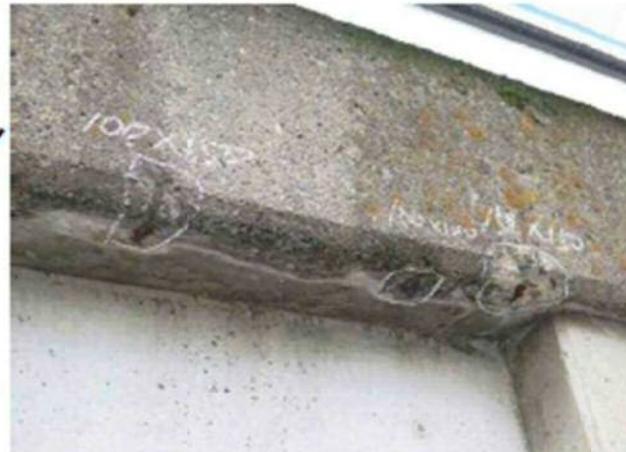
平成21年度の調査において、経年劣化によるものと思われる地覆側面のコンクリート剥落および鉄筋の露出・腐食を確認。

コンクリート剥落箇所については、左官工法にて断面修復を行った。当該橋梁が跨道橋(交差道路は平和通り)であることを考慮し、地覆側面に剥落防止工を施した。

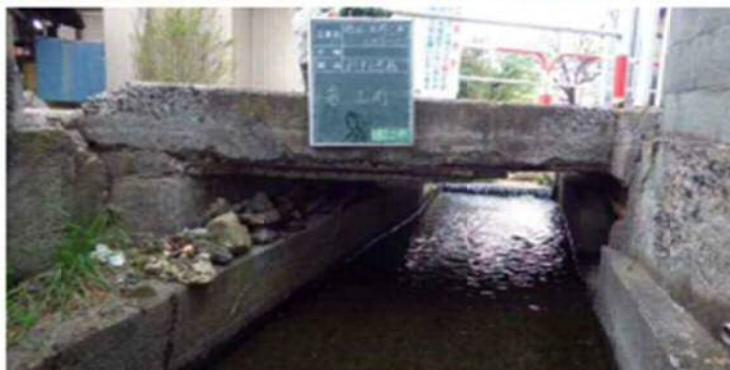
平成23年度の調査において、経年劣化により床版下面の鉄筋が露出し、腐食が進んでいることが判明した。

コンクリートの脆弱部をはつり落とし、鉄筋に防錆処理を施した後、充填工法(型枠を組み、ポリマーセメントを充填)にて補修を行った。

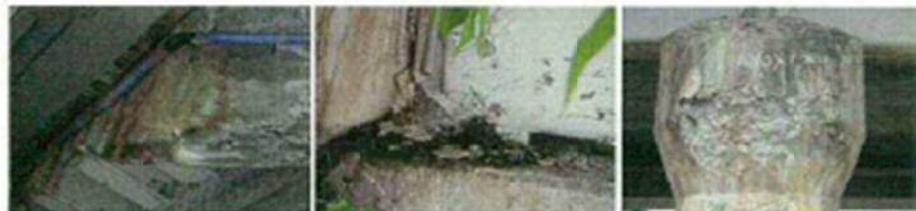
- H26年度の点検結果において、主に経年劣化の影響により発生したと思われる主桁・床板の表面脆弱化、下部構造の欠損、支承の錆の進行が確認された。

- 主桁・床板・下部構造の補修、支承の交換を実施。また落橋防止装置を新たに設置した。
