# 損傷の補修方法

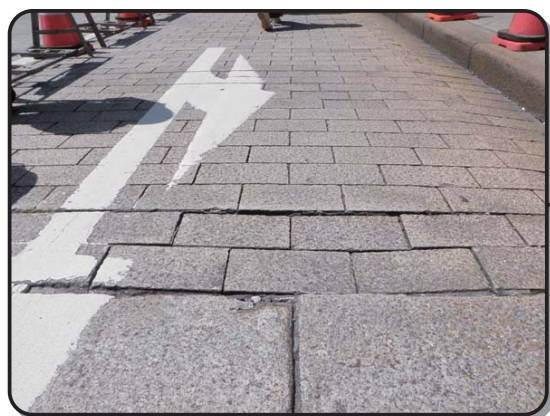
▲表面のでこぼこ

そこで、橋の表面の石を全て取りはずし、その下の部分の補修と水がしみ込まないようにするための防水をしつかり行い、もう一度、石を平らに敷きなおすことにしました。

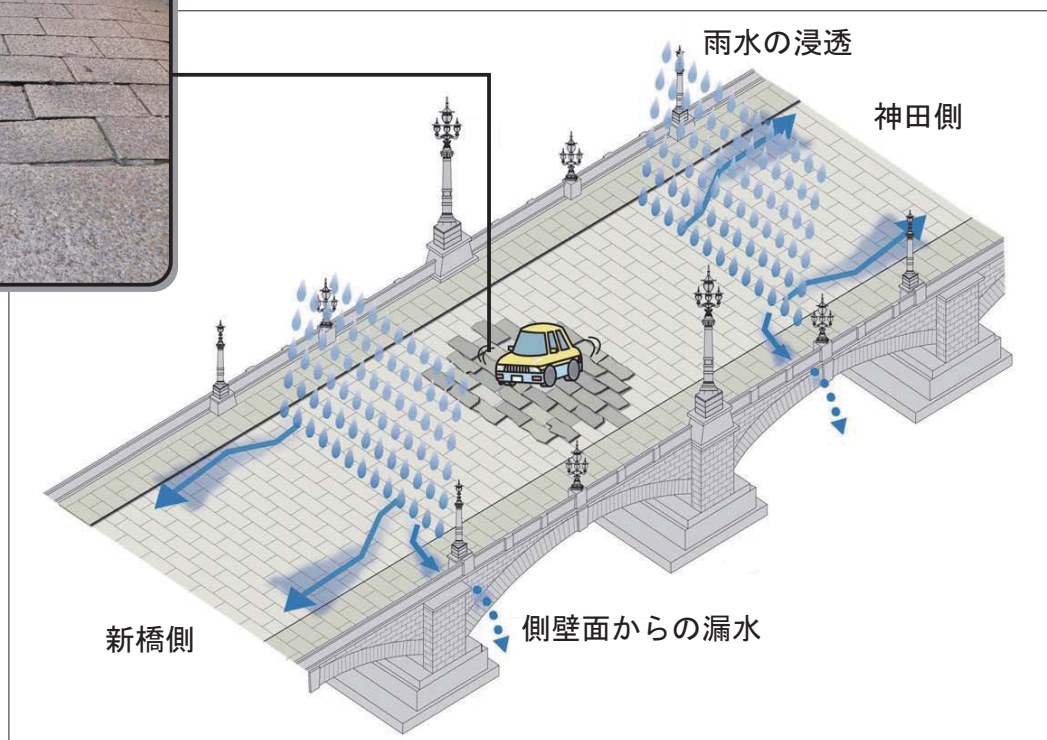
▲雨水などのしみ込みイメージ
