# 関東地方整備局管内 工事事故事例 【平成30年度1月期】

関東地方整備局  
企画部 技術調査課

# 平成31年1月期 工事事故発生事例

## 【事故事例①】 バックホウが移動中に前を横切った作業員が足を轢かれ、重傷

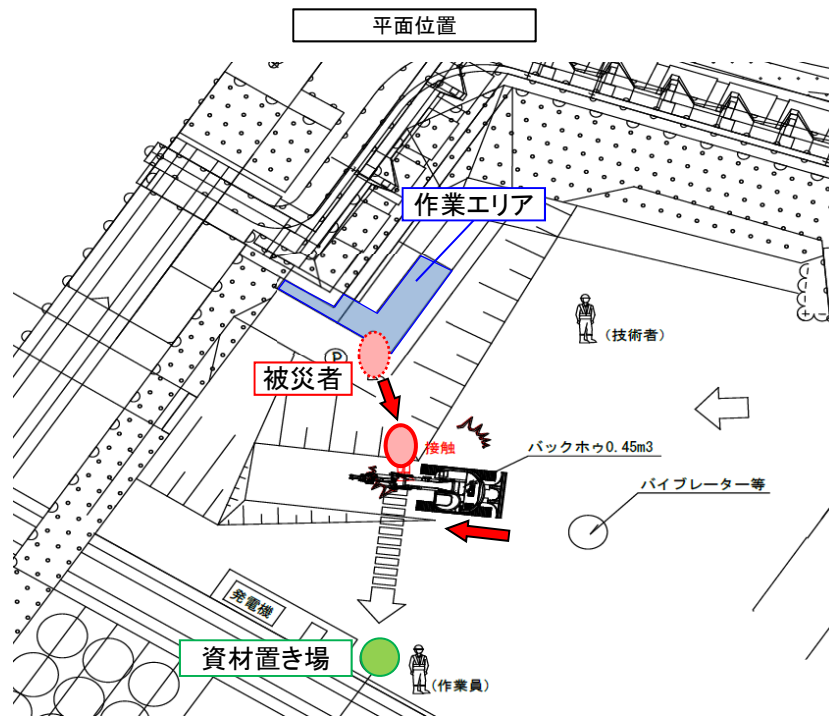
- ・ 資材置き場に向けてバックホウが移動している際、作業エリアから斜面を上ってきた作業員がバックホウが動いていることに気が付かず、前を横切ろうとしたところ、右側のクローラー前部に両足が巻き込まれ、負傷した。作業員は両足を切断する重傷。

- ① コンクリート打設後、パイプレーター等の資材を片付ける。
- ② 被災者は、差し筋をとりに向かう。
- ③ バックホウは、養生材をとりにより約3～4m程度前進する。
- ④ バックホウの右側クローラー前部に巻き込まれる。

重機作業範囲の明示が無く、安全通路や昇降階段も設置されていなかった。  
このため、被災者は安易にバックホウ稼働範囲に立ち入り、進行方向前方を横切ろうとした。

重機の死角となる範囲があったにも関わらず、誘導員や監視員が配置されておらず、停止合図等も定められていなかった。

重機の稼働範囲を明示し、重機稼働中の作業員の立ち入り禁止を徹底するほか、安全通路を整備し、作業エリアと区別し接触を防止する。

重機作業の監視員を1名配置し、合図に基づく作業を徹底する。

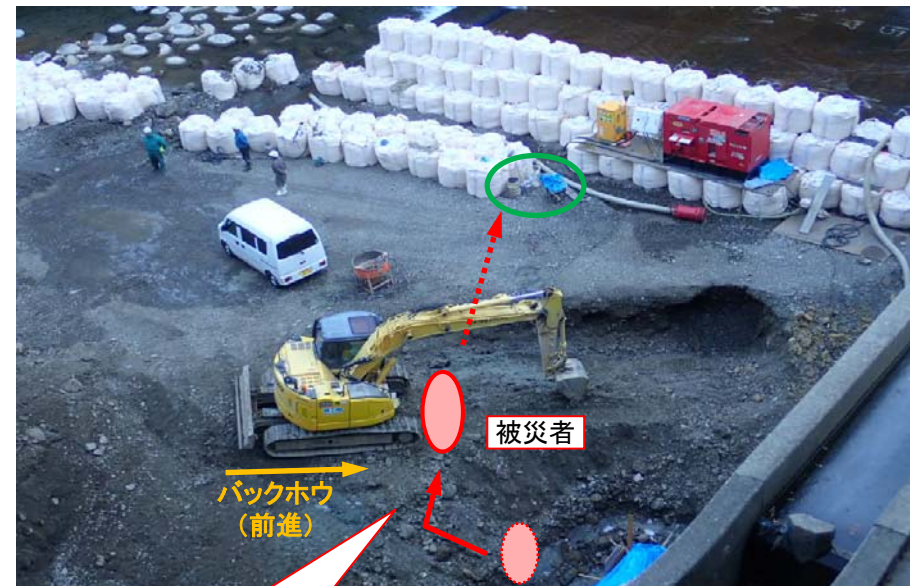
事故発生状況

掘削斜面下の作業エリアから資材を取りに行くため、移動。動いているバックホウの前を横切ろうとした際に接触。
