千葉用水におけるカワヒバリガイ の生息状況とその対応について

平成31年2月22日

(独)水資源機構 千葉用水総合管理所

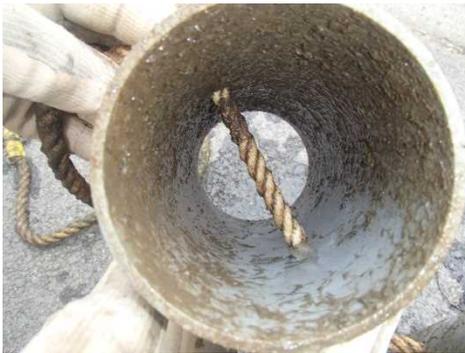
2016/7/14

■ 新川吸水層での付着状況

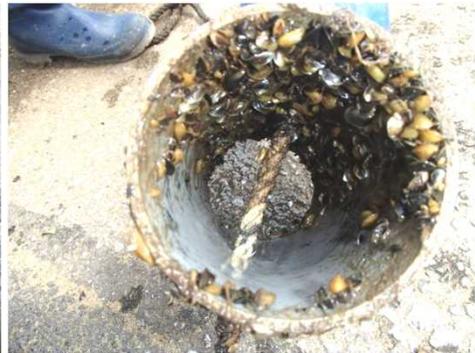
2016/8/18
前回より増量

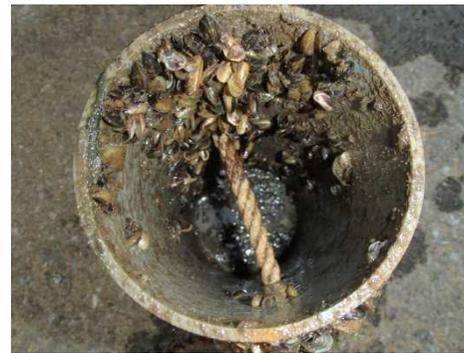
2016/9/9
前回より増量

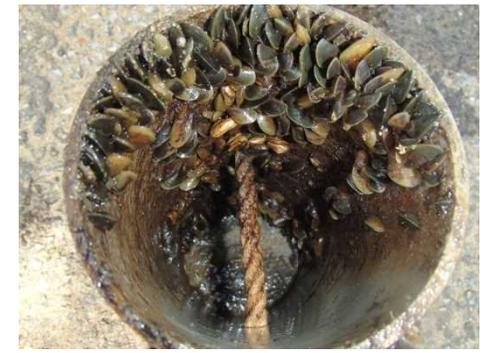
2016/10/20
前回より増量

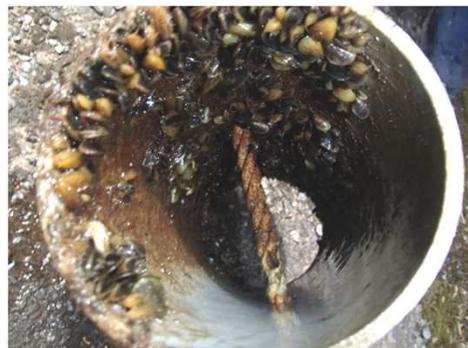
2016/8/18
前回より増量

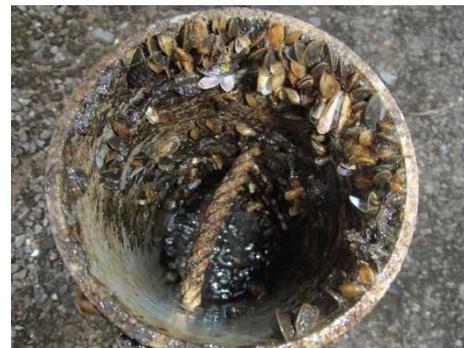
2016/9/9
前回より増量

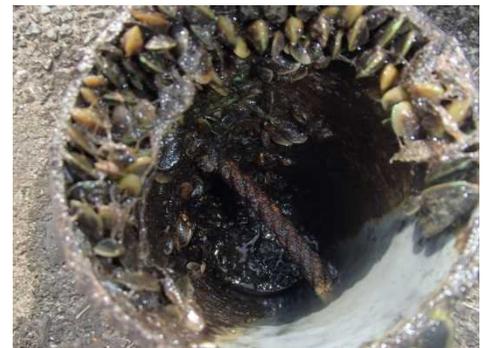
2016/10/20
前回より増量

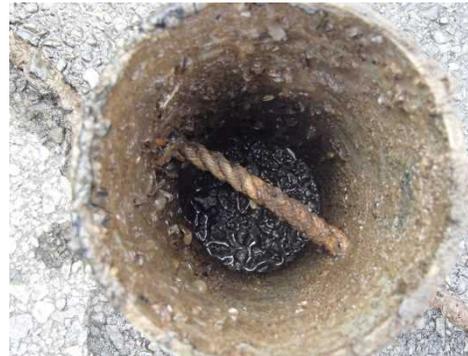
2016/8/18
前回より増量

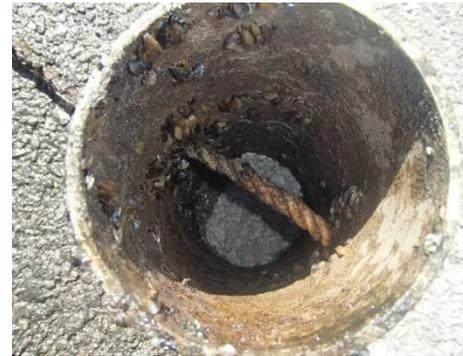
2016/9/9
前回と増減なし

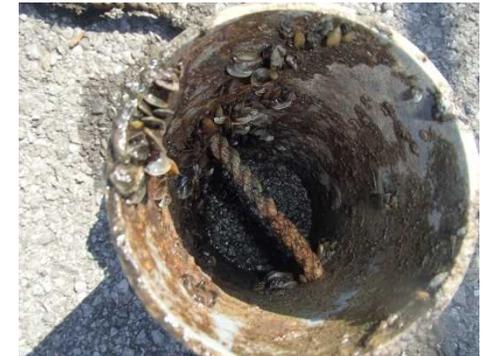
2016/10/20
前回より増量

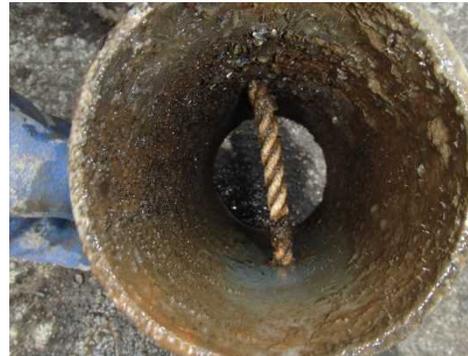
2016/8/18
前回より増量

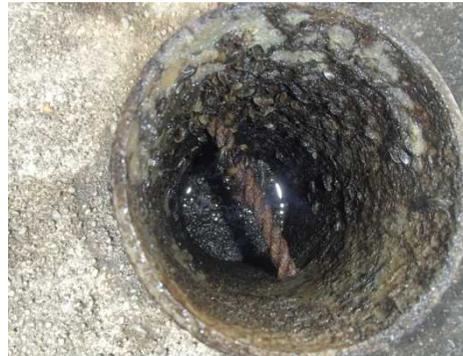
2016/9/9
前回より増量

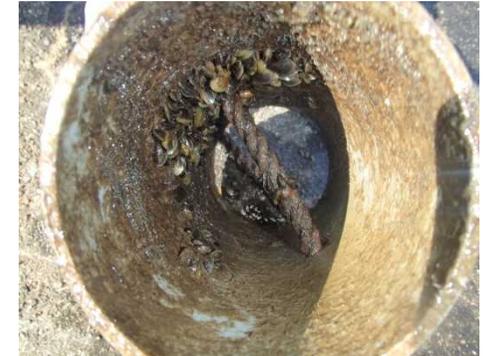
2016/10/20
前回より増量 7

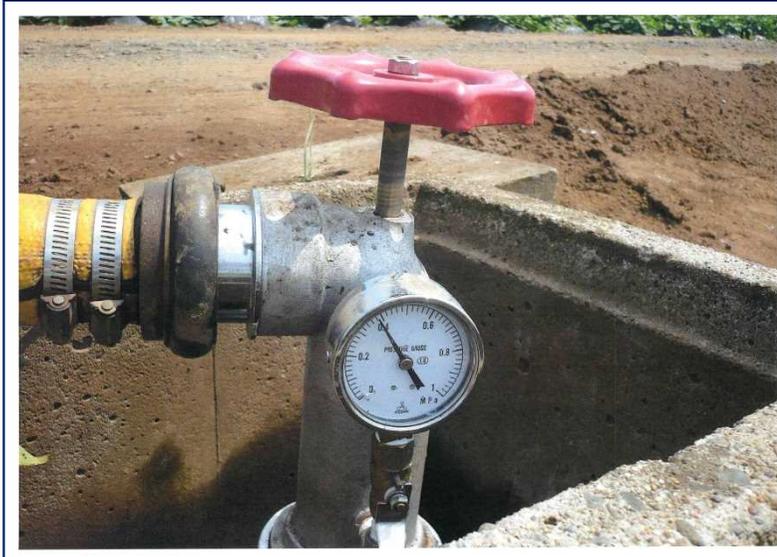
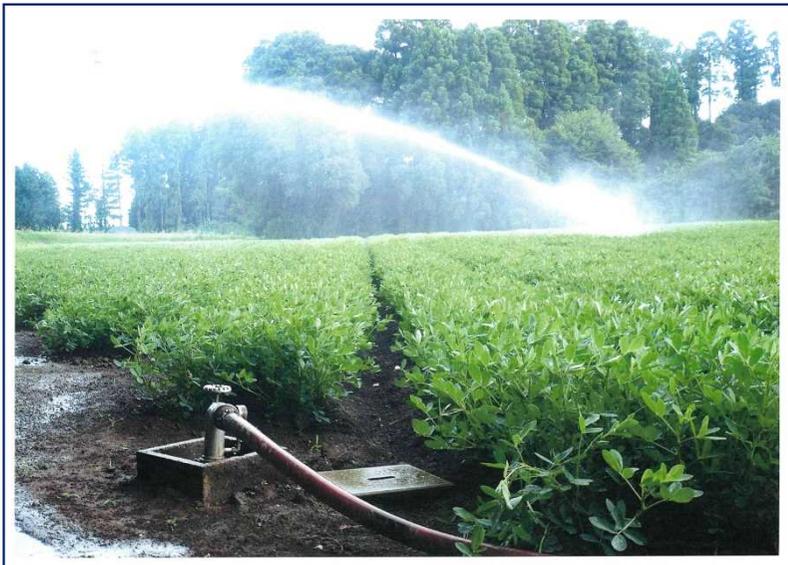
給水栓 目詰り 清掃作業

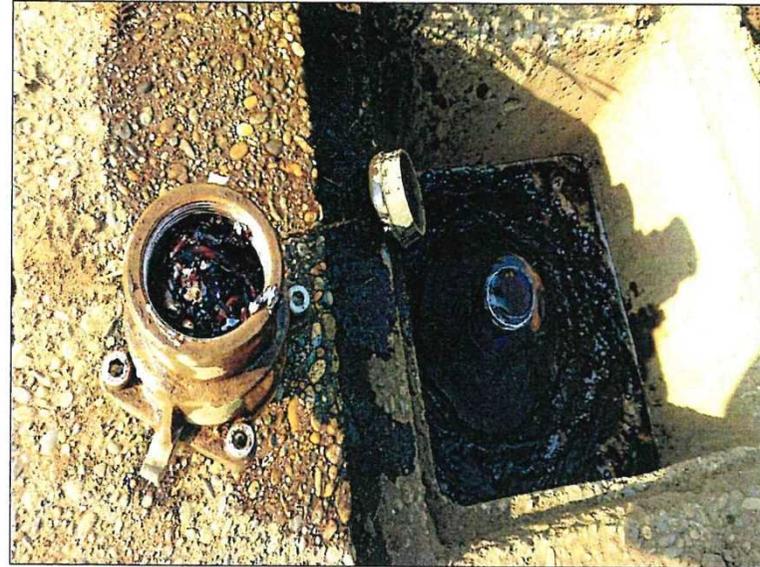
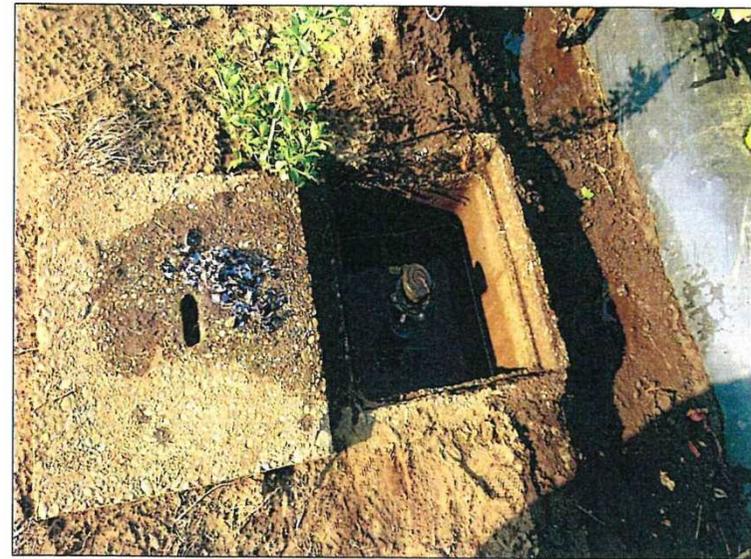
船戸機場 手動式オートストレーナの目詰まり (H29.6.9)

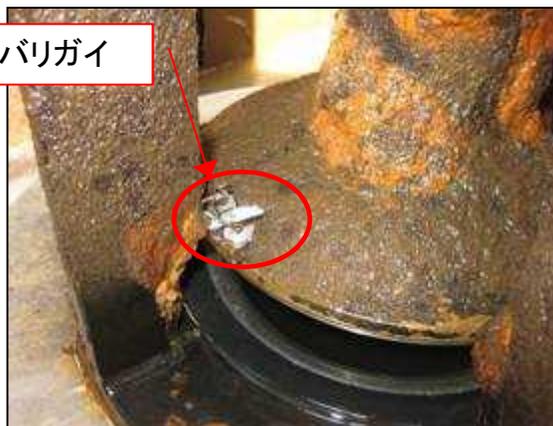
【状況】 ディスクバルブに貝殻が挟まり遮断不能

ディスクバルブ(開の状態)

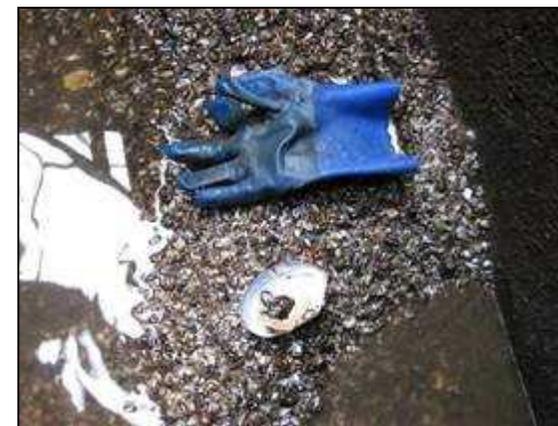
水槽内の死骸

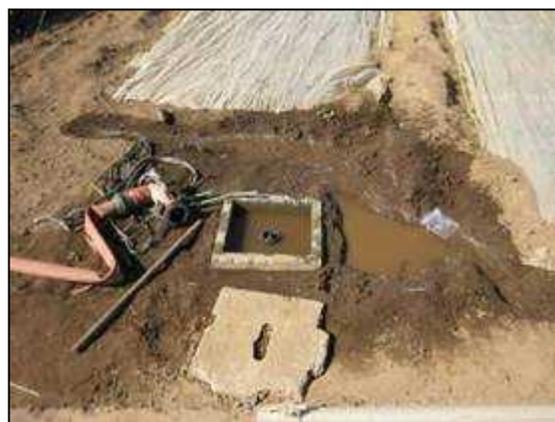
【状況】 給水栓の閉塞による給水不能

被害給水栓(畑かん)

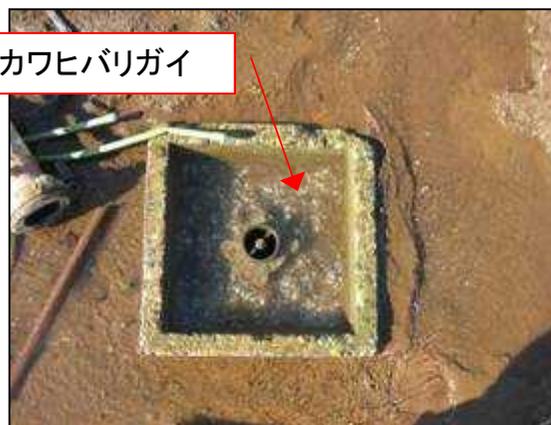
配水管から出てきた死貝(給水栓周り)

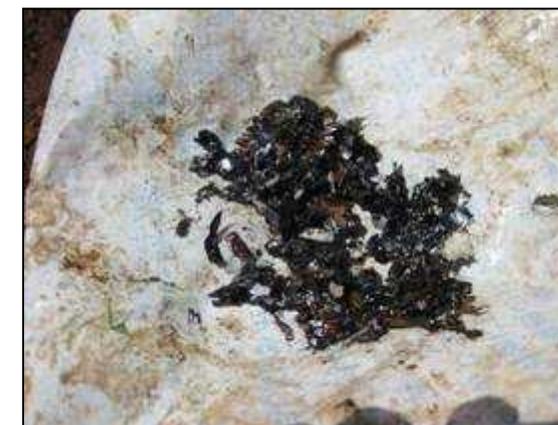
配水管から出てきた死貝

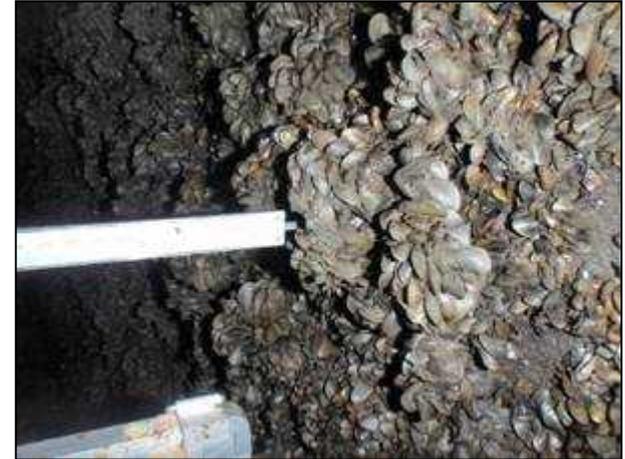
樋管内部(付着厚:最大10cm程度)
