車両侵入抑止の現況と 対応状況等について

2. 車両侵入抑止の現況

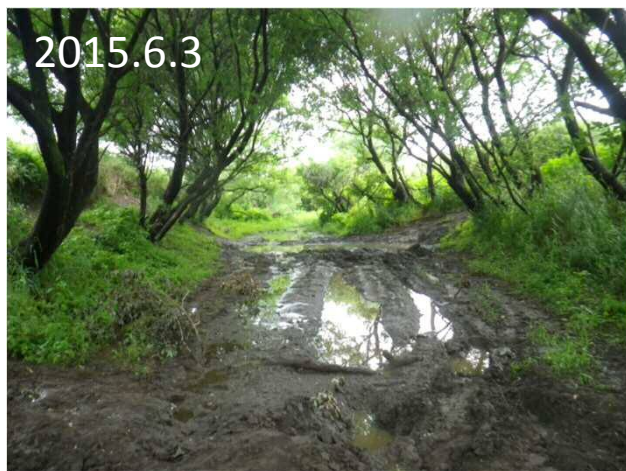
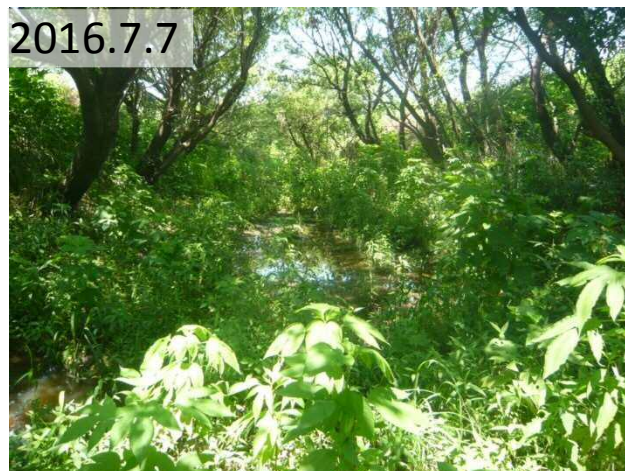
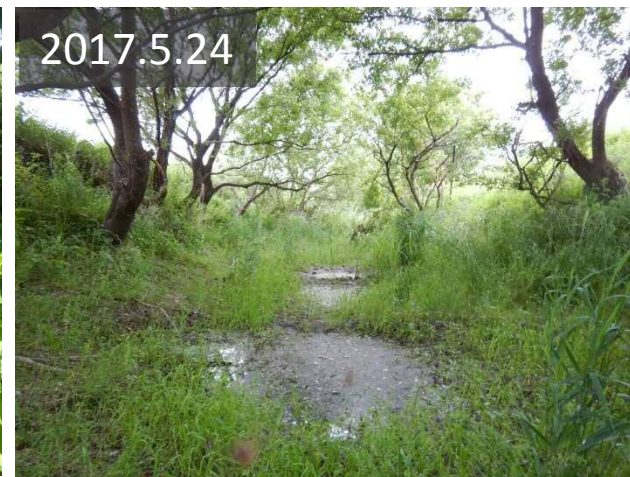
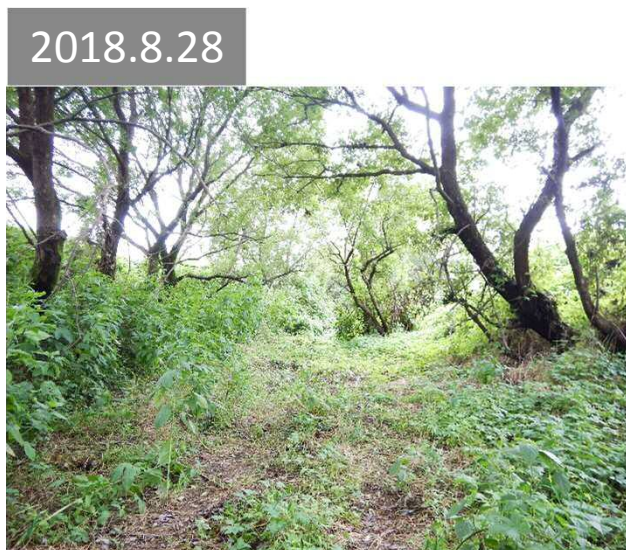
(1)たまり池 近年、侵入は確認されていなかったが、今夏、侵入跡が確認された。

↑ ↑
わだちと思われる痕跡が、たまり池入り口から奥に向かって続いていた。

8月に、たまり池内部でもわだちあとが確認された。ただし、だれが見ても分かるほど明瞭なわだちではなかったことから、内部への侵入は多くはなかったと推測される。

- モニタリング調査および河川巡視の際の進入状況の確認
- 侵入継続確認されるようであれば、侵入箇所へのロープ、看板等の設置
- 湿地整備エリアの進入抑止、自然環境保全への協力依頼の呼びかけ(ちらしの配布等)

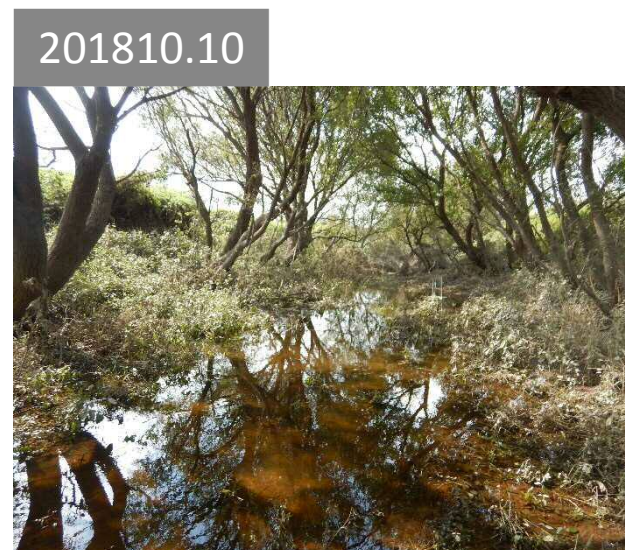
継続的な侵入の痕跡は確認されなかった。

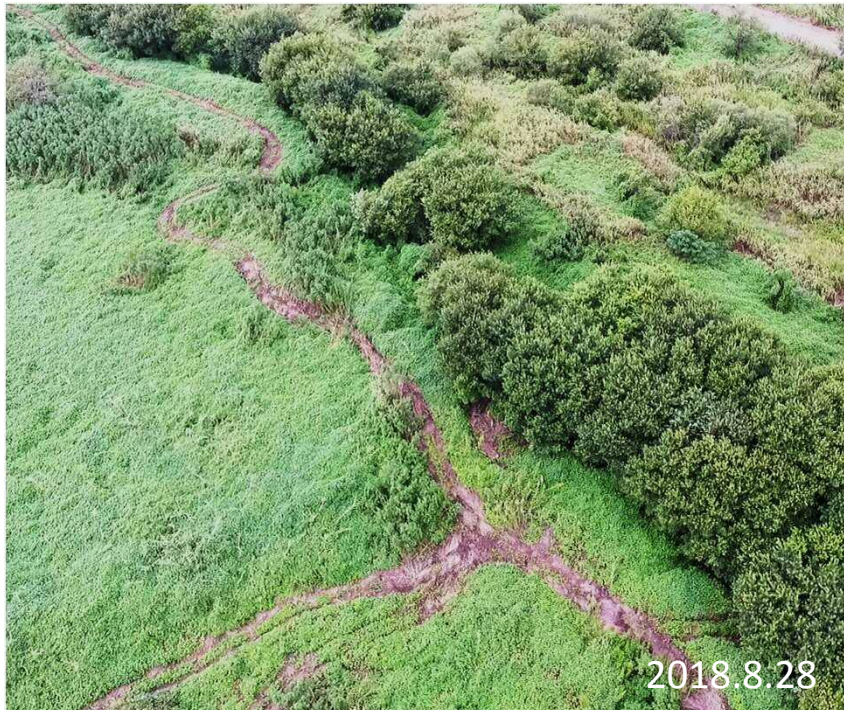
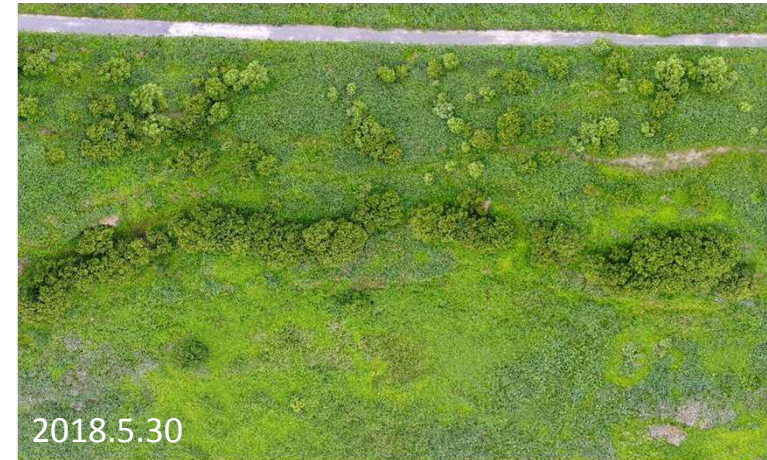
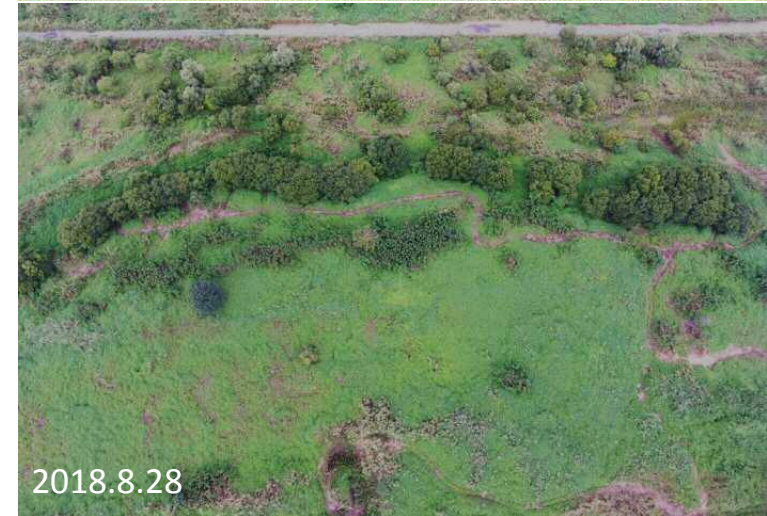
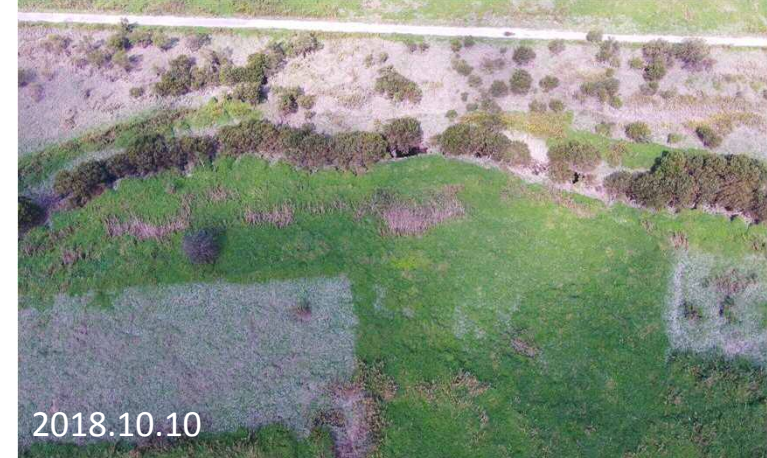
(2) たまり池周辺

たまり池の周辺で車両侵入の形跡が確認された。

- たまり池周辺では、8月の調査時、たまり池内も含め、今年度夏になってからの侵入によるわだちが確認された。
- 10月の調査時：台風24号(10/1)による増水直後ということもあってか、わだちは目立たなくなっていた。

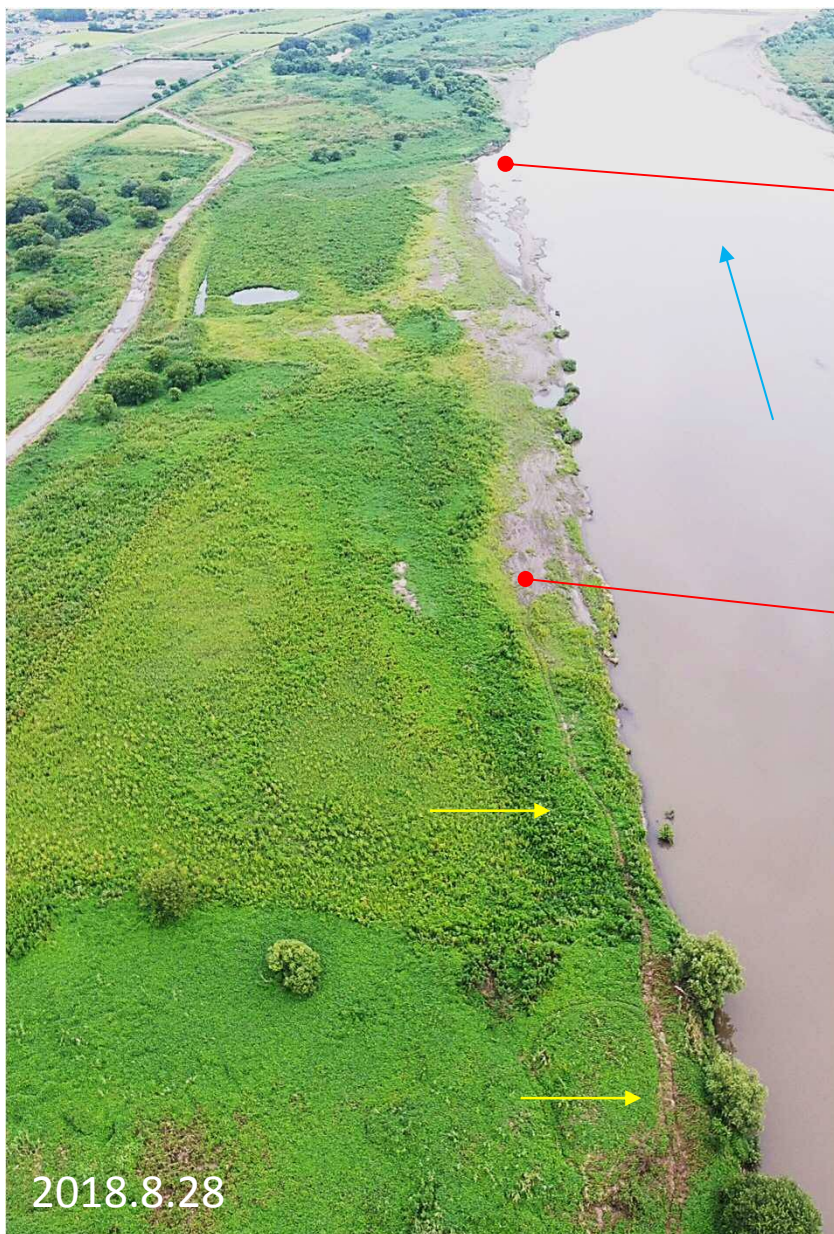
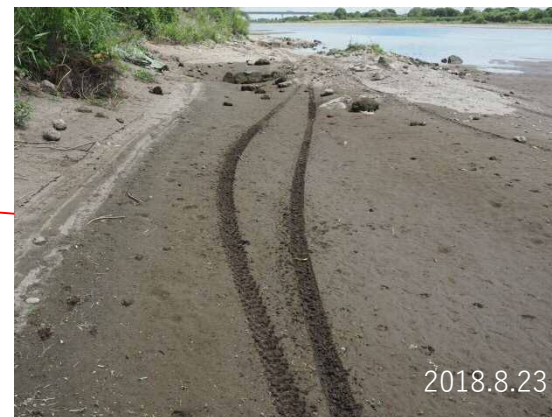
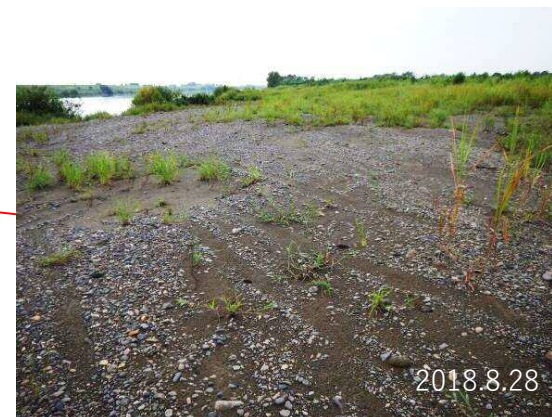
(3) 下流域ゾーン掘削エリア

- たまり池周辺のわだちは、下流の掘削エリアに続いており(左写真参照)、水位の低い時に下流の侵入抑止柵のないエリアから侵入したと推測される。
- 掘削エリアで確認されたわだちは、たまり池周辺ほど明瞭ではないものの、四輪だけでなく、二輪車のものも確認されている。

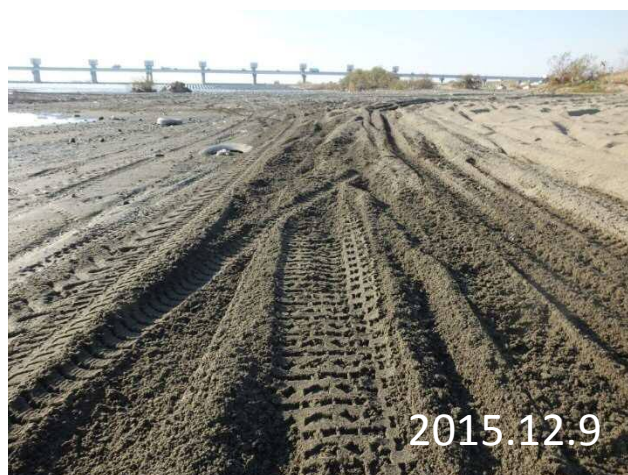
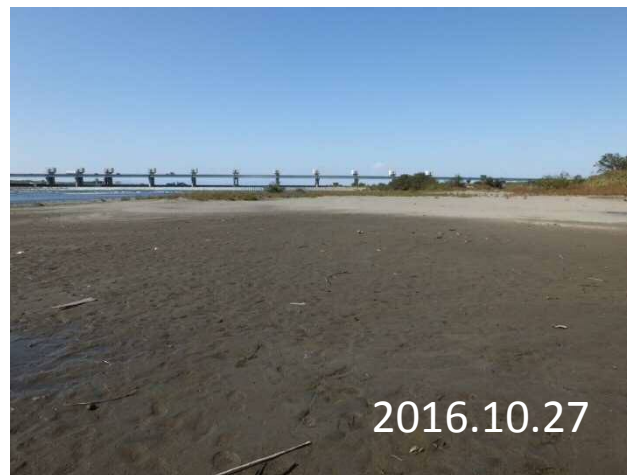
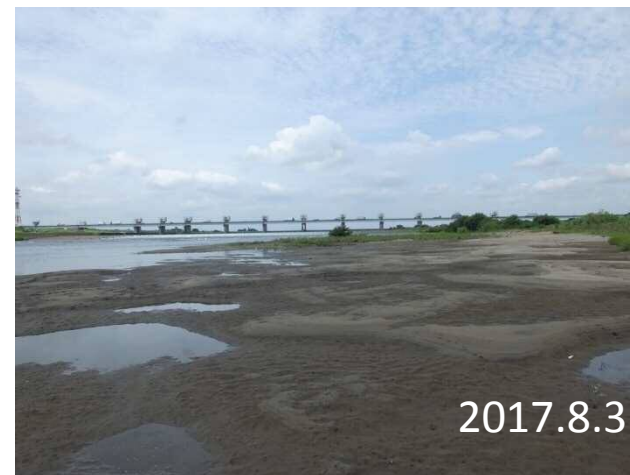
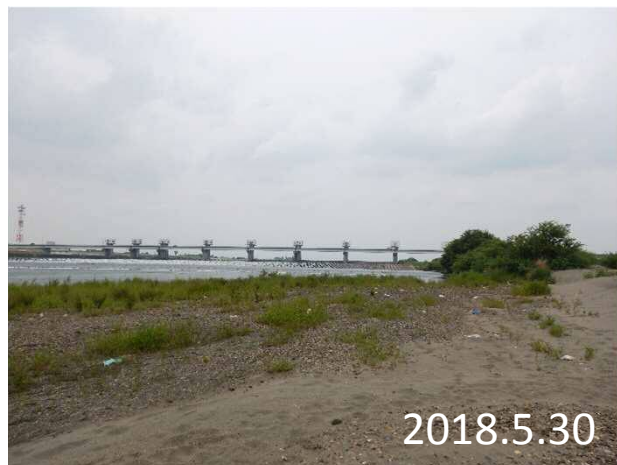
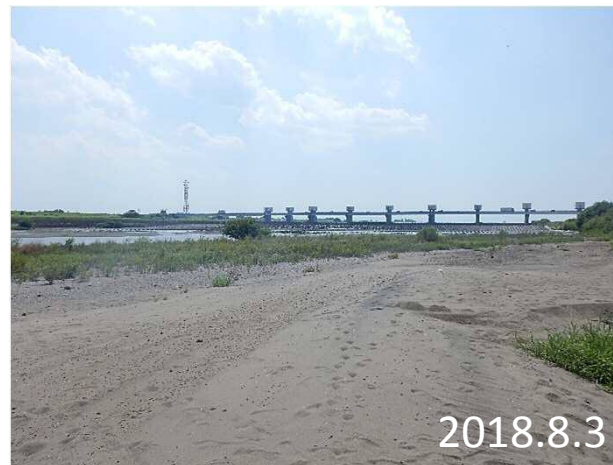
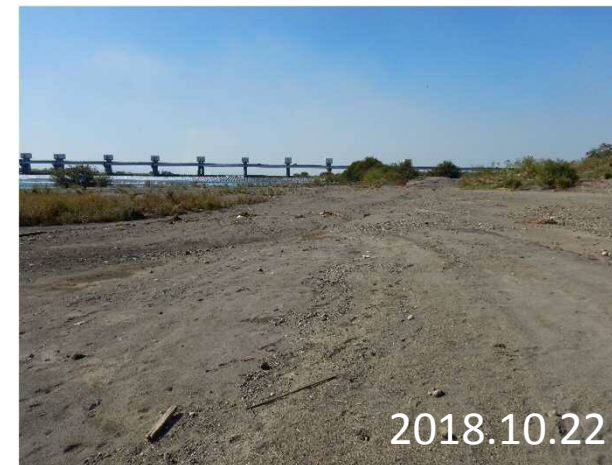
(4) 砂礫河原

昨年度から今年度にかけて、侵入は確認されていない。

- 侵入抑止直後は二輪車(オフロード)の侵入がみられることがあったが、近年は、わだち等の侵入痕跡は確認されていない。
