◆平成31年度GW前の安全利用点検を実施しました

◆富士川砂防事務所では毎年、GW前及び夏休み前に管内砂防施設周辺の安全利用点検を実施しています。

GW前の点検として、4月4日～15日の間に、50箇所での点検を実施し、転落防止柵の再設置、露出鉄筋の除去、看板の再設置等11箇所の補修を実施しました。

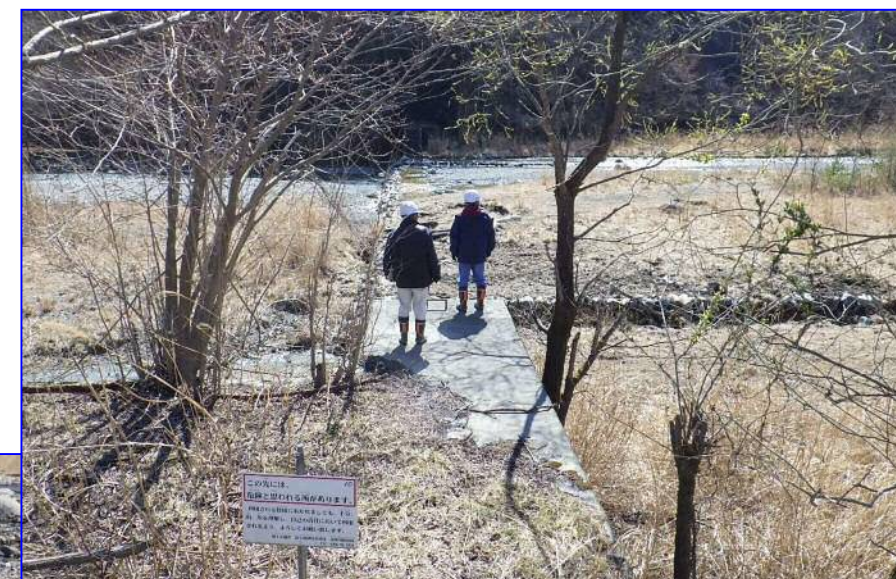
釜無川上流域の点検状況▲

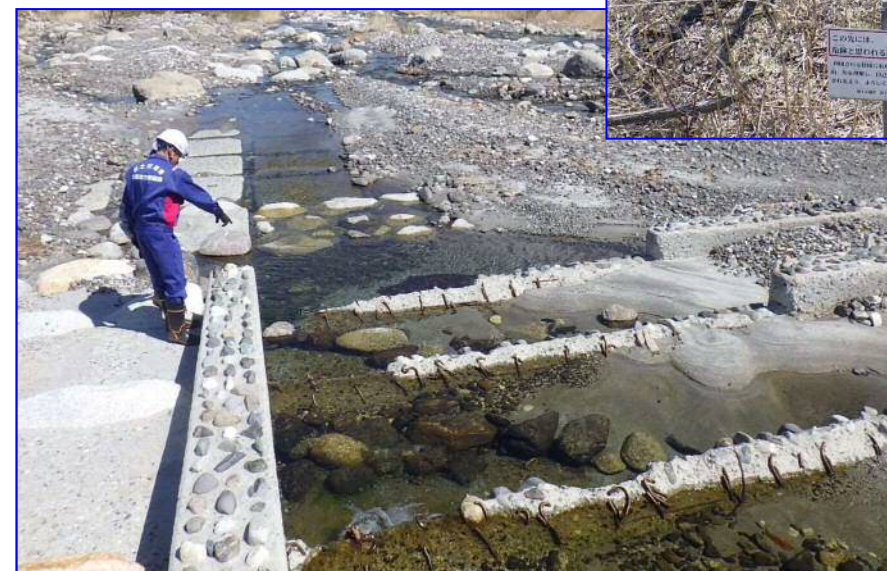
▲大武川流域の点検状況

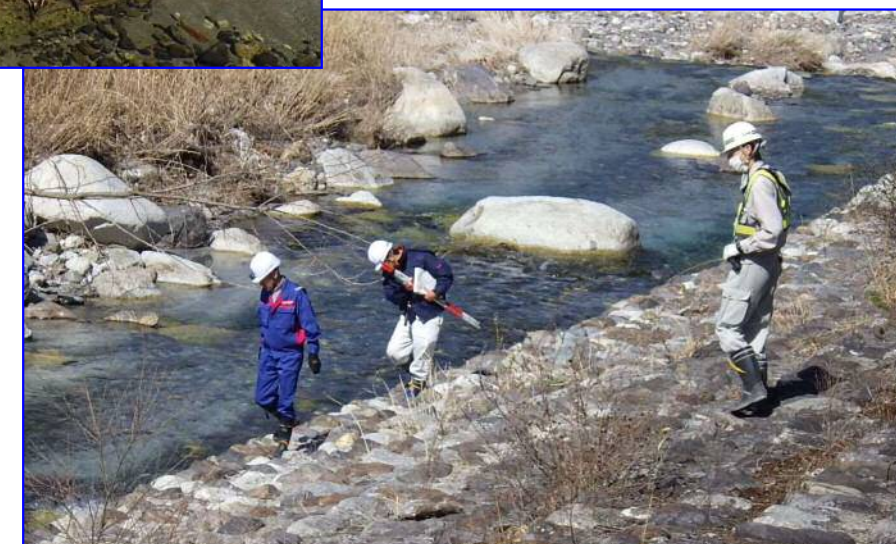
大武川流域の点検状況▲

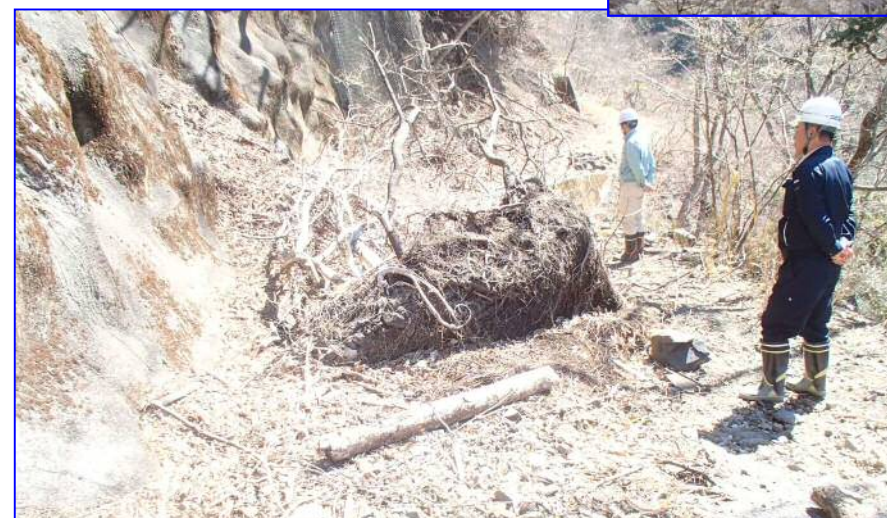
▲早川流域の点検状況

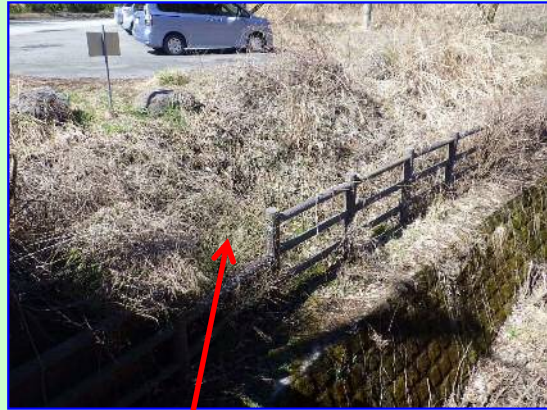
補修前

転落防止柵の
横棧の抜け落ち

転落の危険性あり。

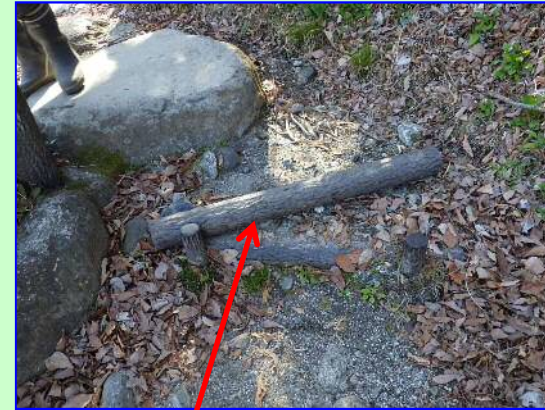
補修前

本堰堤下流側に降りる
管理用通路の擬木階段のずれ

踏み外しによる
転倒の危険性あり。

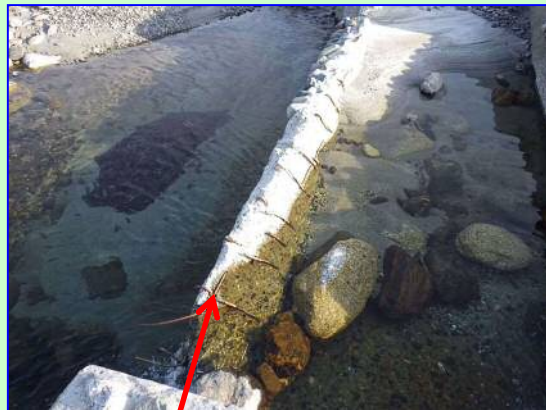
補修前

床固め工の魚道部で
摩耗により鉄筋が露出。

川へ入った人が
怪我をする危険性あり。

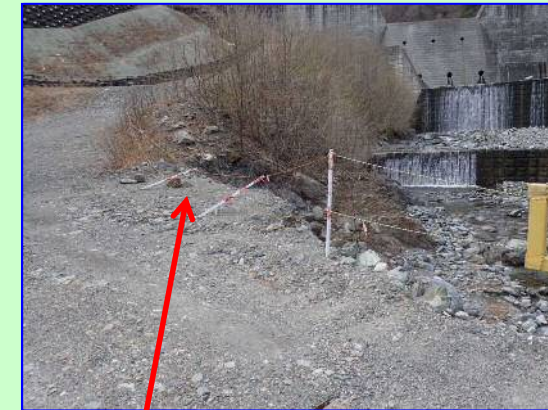
補修前

立入禁止柵の転倒。

危険箇所へ侵入して
転落の危険性あり。
