# 矢木沢ダムにおける劣化コンクリートの補修事例

山本 晃世<sup>1</sup>

<sup>1</sup>独立行政法人水資源機構 沼田総合管理所 管理課  
(〒378-0051 群馬県沼田市上原町 1682 番地)

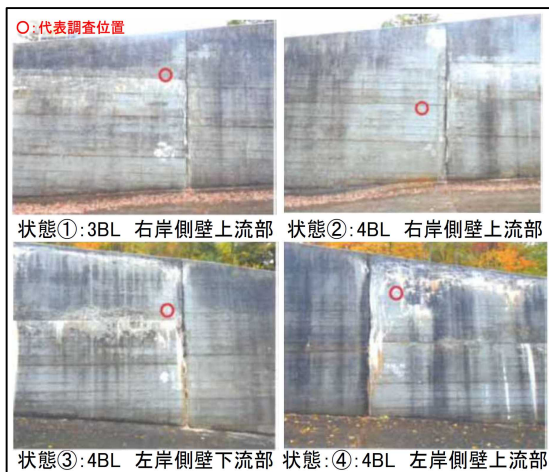
写真-1 調査場所の選定

調査に先立ち調査場所の選定を行った。調査場所は表-1で区分した①～④の各状態から1地点選定した。

なお、コンクリート打設時期等を考慮して、なるべく均一な条件でコンクリートが打設された地点を選定した(写真-1)。

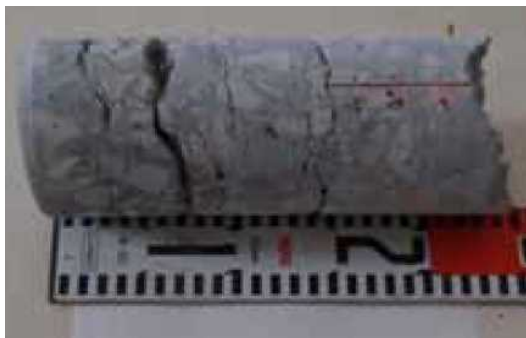
写真-2 採取コア（状態④）

調査結果としては、状態①～④のいずれにおいても参考文献 1) にて示されている、健全と判定する基準速度を上回ったが、状態③及び④のコアでは内部ひび割れによりコアが欠損し、伝達速度の測定が出来ない箇所が多数あった。

また、コアの状況については、状態①では劣化が確認されなかったが、状態②～④では確認され、内部ひび割れ発生箇所にアルカリシリカゲルの反応リムが確認された（写真-2 及び写真-3）。

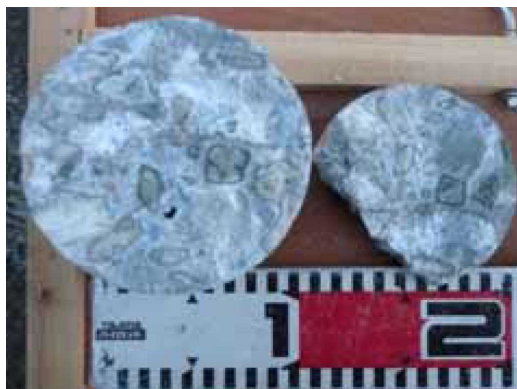
写真-3 アルカリシリカゲルの反応リム（状態③）

また、コアリングによりアルカリシリカゲルの反応リムが確認されたことから、ASR による劣化が進行していると判断することが合理的な結果となった。
