国道50号大塚高架橋耐震補強工事 (各社の取組み)

宇部 修治

関東地方整備局 常陸河川国道事務所 水戸国道出張所 (〒310-0851 茨城県水戸市千波町1962-2)

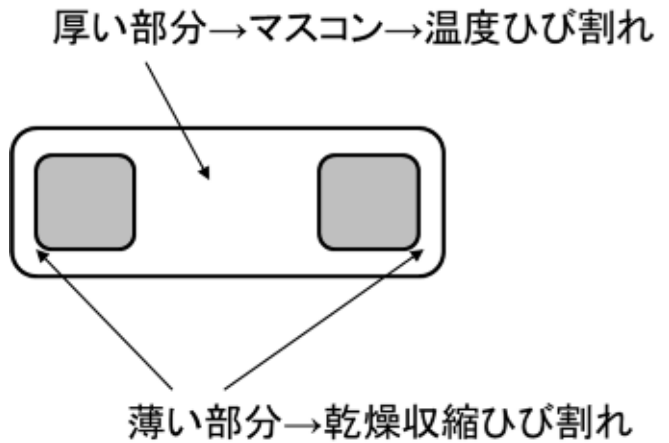
2柱式橋脚の柱をコンクリートで巻立て壁式（単柱式）橋脚にするため、既設橋脚の柱と柱の間はコンクリートの厚さが厚く、既設橋脚の柱回りは厚さが薄くなる。そのため下記2つの課題が考えられる。（コンクリート打設時期：夏～秋）（図-3）

（1）厚い箇所はマスコンと考えられセメントの水和熱による温度ひび割れの発生

（2）薄い箇所は、内部では既存の橋脚に水分が吸われ

ること、外部では表面積が大きい蒸発による水分の免散により乾燥収縮ひび割れの発生

図-3 ひび割れイメージ図

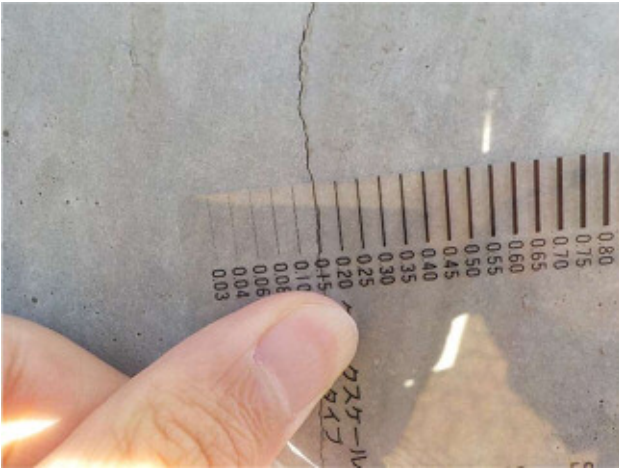
2社とも既設橋脚柱回りの薄い部分の同じ箇所主に縦方向にひび割れが発生した。そのため、ひび割れ補修が必要となった。（図-5、図-6、図-7）

図-5 ひび割れ発生（A社）

ひび割れの発生箇所により、温度ひび割れよりも乾燥収縮ひび割れが卓越したと推測される。

乾燥収縮ひび割れ発生の要因については、A社は脱型時期の遅延は湿潤養生をどのくらいとれば有効かの根拠、湿潤状態をどのように保つのかなどの計画がなく脱型したこと。B社は膨張材を添加したが膨張材の効果を発揮させるための計画（湿潤方法、期間）がないため、せっかく添加したのに有効に作用しなかったこと等が考えられる。A社は、B社より高価で多くの創意工夫であったが、ひび割れは抑制できなかった。

- ・既設橋脚に吸水調整剤を塗布
- ・脱型後に塗布型高性能収縮低減剤の使用と長期ビニールシートによるラッピング養生の併用（図-9）
- ・足場全体を防炎シートにて隙間無く覆い、ジェットファンに取付けたビニールダクトを足場上の躯体周囲に配置し、暖気養生を行う
- ・施工状況把握チェックシートを使って事前に確認、施工時に確認

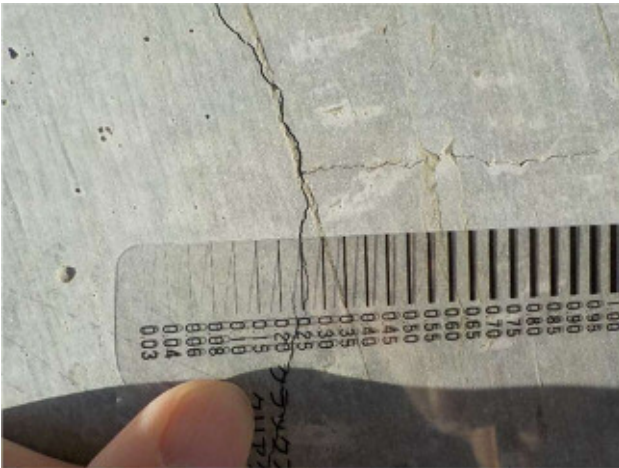
図-6 ひび割れ発生（B社）

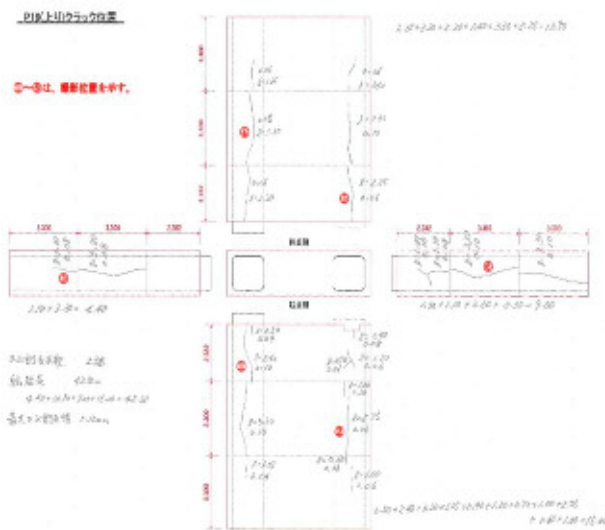
図-7 ひび割れ発生箇所

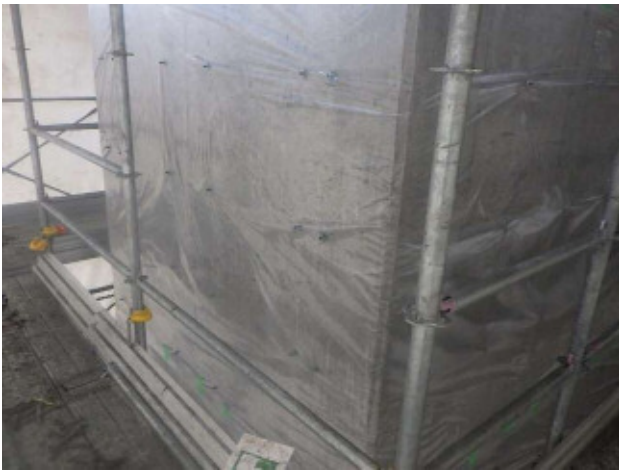
図-9 シート養生写真

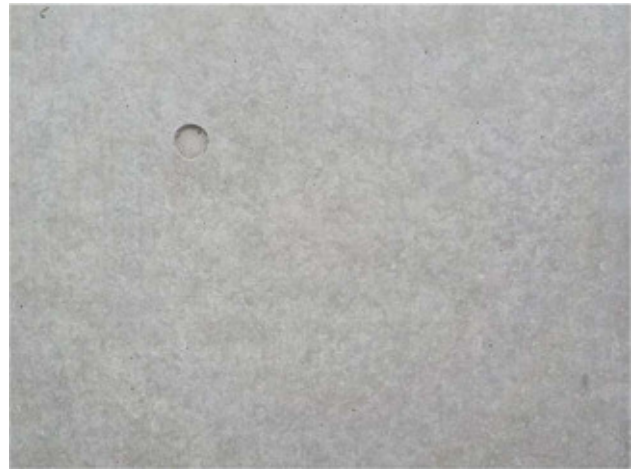
C社の施工では、ビニールシートによるラッピング養生後1ヶ月経過した2019年4月末現在、ひび割れは0.10mmが1箇所（8橋脚中）であり、補修する必要がないことから、効果があったと言える。（図-10）

要因として、型枠を打設後10～14日間脱型せずに存置させ、脱型後は速やかに、高性能収縮低減剤の塗布とビニールシートによるラッピング養生により、湿潤状態を維持したことにより、乾燥収縮によるひび割れに対して有効であったと思われる。

図-10 結果写真
