栄橋舗装修繕工事における IH（電磁誘導）式舗装撤去工法の適用

茨城県 竜ヶ崎工事事務所 道路管理課

茨城県の管理する栄橋において、過去に施工した橋梁舗装工事から2年で舗装の状態が傷みだしたことから、損傷調査を実施した。損傷調査により過去の切削工で取り切らなかった10mmの層が原因と判断し、その解消法として茨城県では施工実績のないIH式舗装撤去工法を用いて、舗装版を全撤去し橋梁舗装工事を施工した。

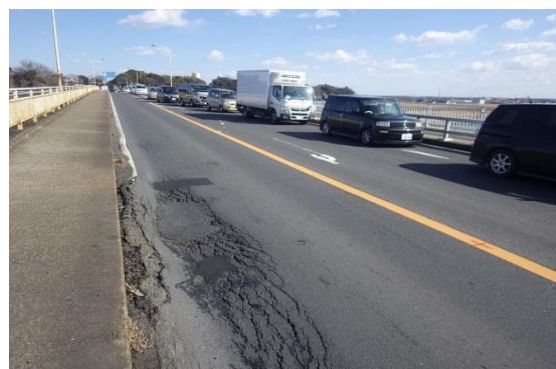
図-2 2017.12 舗装状況

2014年に切削オーバーレイ工事による橋梁舗装修繕工事を実施したが，舗装工事から1～2年も経過せずに劣化が進行して，図-2のように表層箇所にはひび割れ・轍堀れが発生し

た。発生原因は損傷調査によると劣化していた層を切削工では取りきらず10mm残したこと（以下残存層とする）で，残存層の影響により，鋼床版との接着を阻害し，新設した舗装が流動したことによるものと結論付けられた。

損傷調査に基づき，残存層を完全に取り除くことが望ましいと判断し，鋼床版における舗装を完全取り除くための工法であるIH式舗装撤去工法を用いて舗装修繕工事（2017年に実施）をおこなった。

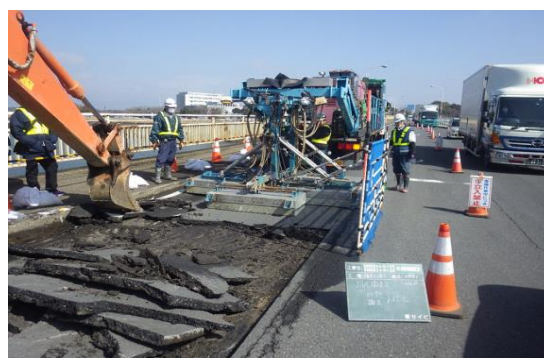
図-4 IH式舗装撤去工法施工状況

今回は施工前の試掘の結果、鋼床版の汚れや錆が広範囲に広がっていることから、鋼床版のショットブラスト処理による清掃を実施し、古い塗膜、油、粉塵などの不純物を完全に取除いた。

IH舗装撤去工法による舗装版破碎・ショットブラスト処理を実施。（施工時間：7時間）

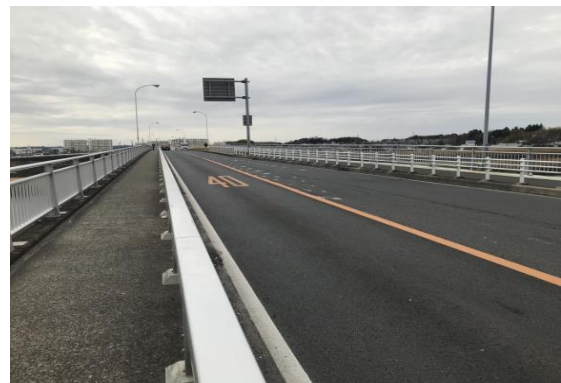
図－7 施工1年後の舗装状況

IH（電磁誘導）式舗装撤去工法を適用した橋梁舗装修繕工事から1年程経過しているが図－7に示すように舗装の状態は良好である。1日あたりの施工面積は140～150㎡と通常の切削オーバーレイ工事と比較して施工面積が少なく，施工負担も大きいが残存層を取り除き新設舗装することが長寿命化観点からも有効と考えられる。
