# 新4号国道 舗装劣化部の補修について

宇都宮国道事務所 国分寺出張所

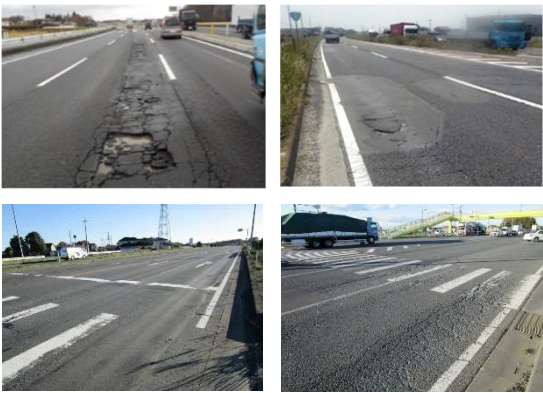
▲新4号国道の現状写真

新4号国道は、日交通量が3万～7万台と多く、大型車混入率（24h）も50%以上と高くなっていることから、舗装劣化が早期化し、わだち掘れ、ひび割れやポットホール等の舗装の劣化が発生している。舗装点検要領（平成29年3月国土交通省道路局国道防災課）では5年に1回の頻度で舗装点検を行うのが望ましいと記載されているが、5年という期間を待たずに劣化が進んでいる状況である。これらの劣化に対しては、舗装修繕工事が効率よく実施できれば舗装の機能回復はできるものであるが、道路維持管理予算が減少していることもあり、平成30年度の国分寺管内の舗装修繕工事は3本のみの発注であ

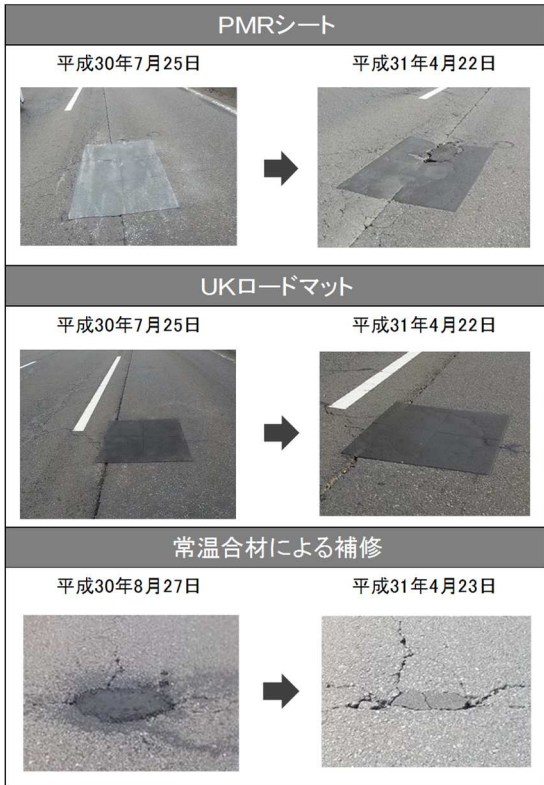
平成30年8月より2種類の貼付型ひび割れ補修材を使用した箇所と通常の常温合材のみで対応した箇所の計3箇所で、劣化速度の検証を行った。PMRシートでは約6ヶ月で

小規模の劣化が見られが、UKロードマットは、路面への形に追従したのみで、マットへの劣化は無かった。なお、「貼付型ひび割れ補修材」を使用せずにポットホール補修を行った箇所は、亀裂が入っている状況である。

▲劣化速度の検証結果

以上の検証結果から、「貼付型ひび割れ補修材」を使用した箇所は、通常の常温合材のみでの補修箇所と比べ耐久性があるとが分かった。交通量や積荷重が少ない箇所は安価なPMRシートで対応し、多い箇所やポットホールが多く発生しやすい箇所はUKロードマットシートで対応を行うなど、求められる強度によってポットホール対応に変化をつけることで、限られた予算の中で効果的な舗装劣化抑制が期待できる。

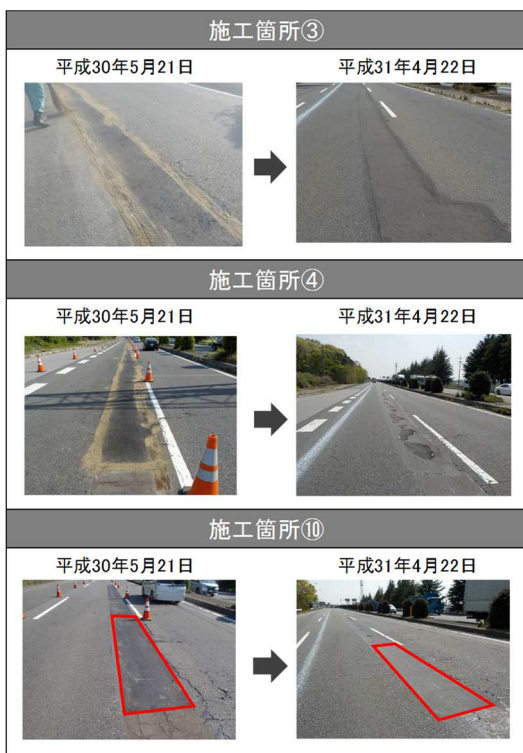
施工性・経済性・耐久性の観点から評価を行った。多くの試験箇所においては、試験から1年経ってくると、舗装がはがれたり、穴が空くなど劣化が進んでいる状態であった。その中、新サーフトリート（仮称）のひび割れ部に薄く塗った施工が経済性、施工性、耐久性の観点からすぐれており、現在においても目立ったひび割れや穴がなく耐久性にも優れていることが分かった。

施工箇所	使用材料	施工方法	施工延長 (m)	施工効率性	単価 (千円/m <sup>2</sup> )	劣化抑制
①	サーフトリート	A	60	◎	◎ 4.9	△
②	セメントミルク	C	150	○	○ 13.3	◎
③	サーフトリート	C	110	○	△ 19.8	◎
④	セメントミルク	B	25	○	◎ 7.4	△
⑤	新サーフトリート	B	5	○	○ 10.9	○
⑥	サーフトリート	B	25	○	◎ 9.6	○
⑦	新スーパーロメンパッチ	A	5	△	△ 18.6	○
⑧	スーパーロメンパッチ	A	15	△	△ 15.8	○
⑨	セメントミルク	A	25	◎	◎ 4.2	△
⑩	新サーフトリート	A	5	◎	◎ 5.8	◎

▲検証結果

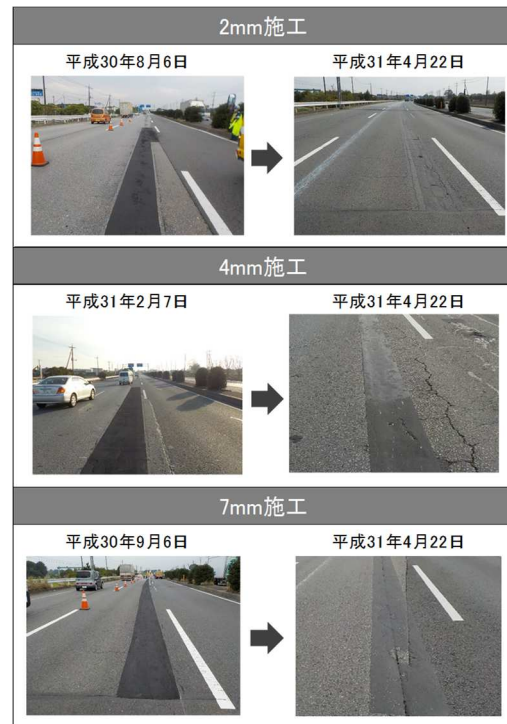
検証を行った結果、2mm、4mmは舗装がはがれたり、穴が生じてきてしまったが、7mmは現在もあまり変化がなく、水の浸透を防いでいる状態である。生じていないことから7mm以上の施工が効果的であると考えられる。

▲検証結果
