歴史的建築物である横浜税関本関庁舎の外壁改修について～建物の歴史的価値を引き継ぐための取り組み事例～

西川 知一

関東地方整備局 営繕部 整備課 (〒330-9724 埼玉県さいたま市中央区新都心2-1)

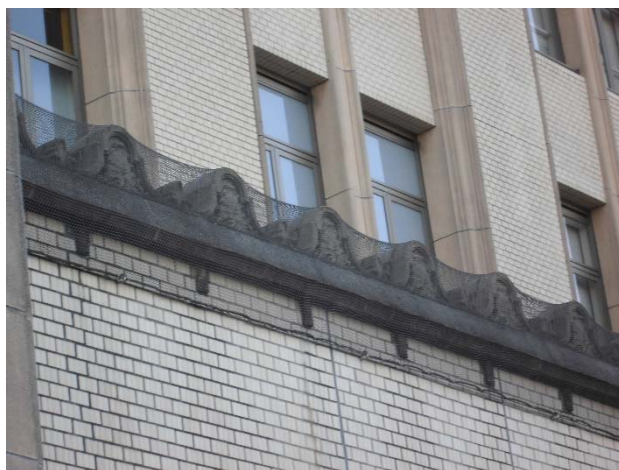
平成の大改修の後、経年により建物外周部への落下の危険性が高まったことからネットによる落下防止措置がとられていた。

必要な措置であるが、地域の観光資源でもある本建物の美観を損ねるものであった。（写真-3）

写真-3 ネットによる落下措置実施状況

本建物の軒飾りについては、一部にオリジナルも現存し、当時の仕様や工法も判明していたところではあるが、今回の外壁改修では、落下防止対策という改修のきっかけとなった事象に立ち戻り、求める性能を踏まえ、安全性と維持管理性を最大限に発揮できるように、GRCという現代の材料に置き換えつつ、全体としてデザインの印象を損なわないように改修する方針とした。

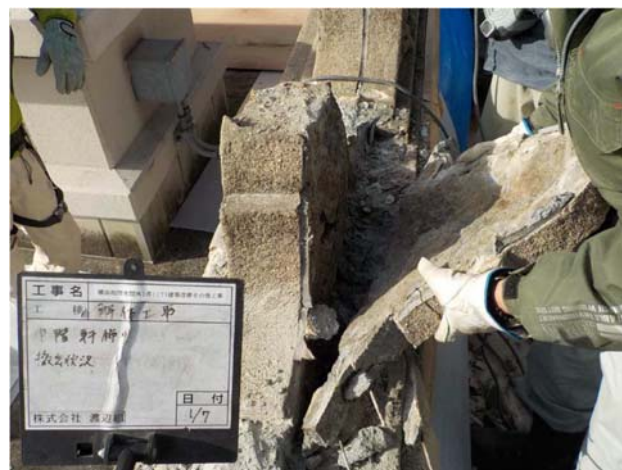
今回改修工事では、全面的な軒飾り装飾部の改修に先だってGRC製作のベースとする型どりのため既存軒飾りの装飾部を採取する計画としていた。軒飾り装飾部を丁寧に取り外したところ、背面部躯体の健全部が著しく小さく、発注時の工法では、GRCで製作した軒飾り装飾部を安全に固定できないことが判明した。(写真-4、写真-5) このことは、軒飾りの外観からは確認することが出来ないものであって、工事着手後の採取によって初めて発覚したものである。

写真-4 装飾部の採取状況

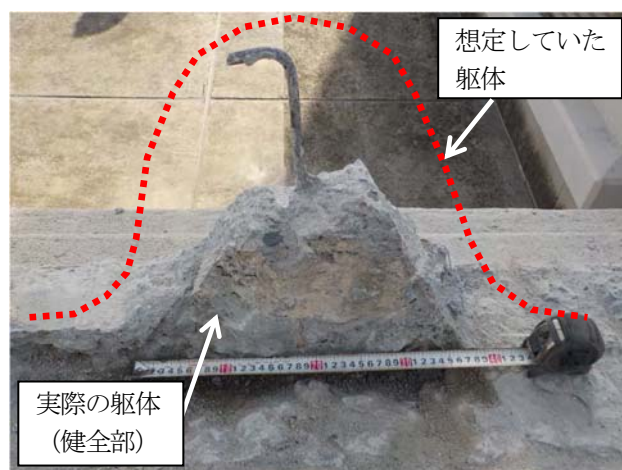
写真-5 はつり出した背面部躯体の健全部

背面部躯体の状況を踏まえ、軒飾り装飾部を背面部

躯体とパラペット上で撤去し、軒飾り全体をGRCで製作し据え付ける方法を考案、自治体景観担当部局に改修工法の変更(図-2)について、説明を行ったところ有識者から、「テクスチャーの同一性について保持すること」といった意見が付されたが、工法の変更は了承された。

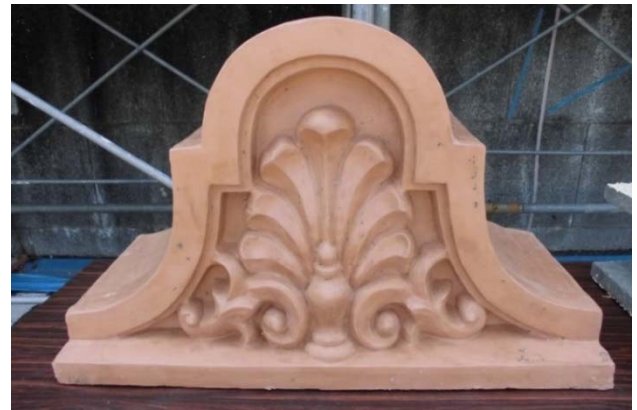
特に考慮したことは、後に施される仕上げ材料の厚さにより、峰の部分を中心に形状が甘くなるであろうと予測し、誇張をしない範囲で装飾部の形状を若干シャープに仕上げたところである。(写真-6)

写真-6 クレイモデル

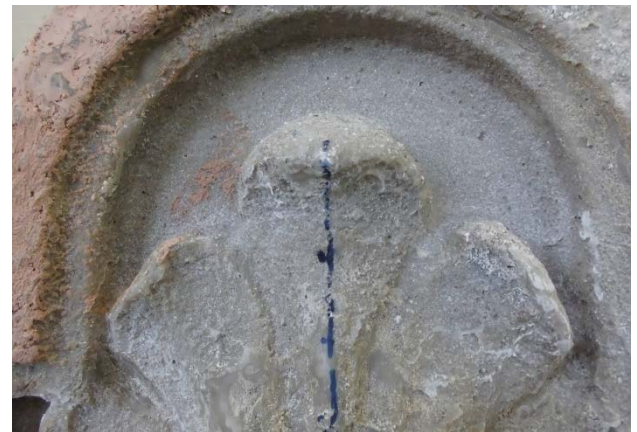
なお、既存の軒飾りから型どりしたプラスチックモデル(写真-7)と比較すると、現状では一見健全に見えた装飾部も実は形状が崩れており、このままGRC製作を進

めても、一層のつぺりとした印象の軒飾りとなることが予見されたことから、劣化前の形状まで戻し、後の仕上げを考慮して若干シャープに仕上げるという方針とした。(写真-8)

写真-7 既存から型どりしたプラスチックモデル

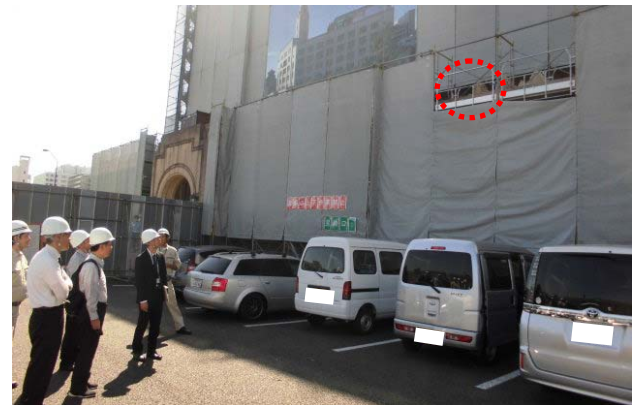
写真-8 クレイモデルを軒上に仮置きしての確認

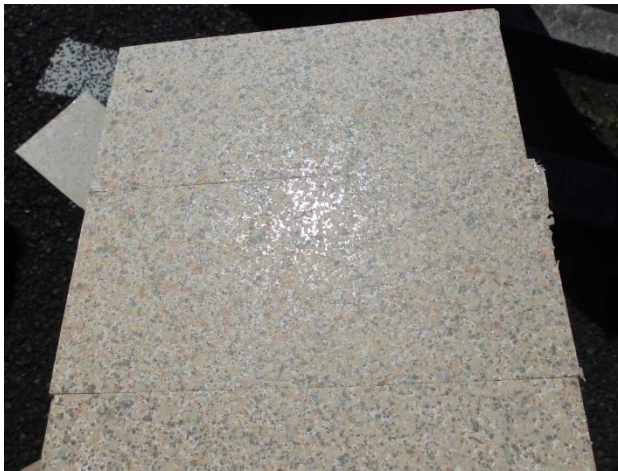
表面の仕上げ材料については、複数の仕様を検討した。多彩模様ペイントは耐候性を確保するため、つやを完全に無くすことが困難で、設置後の光の反射を懸念し、他の仕上げ材料を検討した。(写真-9)

写真-9 多彩模様ペイント (影をグレーや黒で表現)

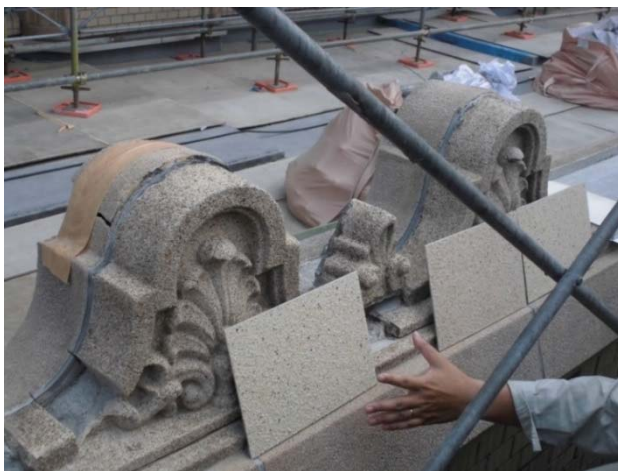
色あいについては、ベースとする塗料の色はもとより、配合される骨材の色についても既設の軒飾りの表面を分析し、バランスをとった。(写真-10)

写真-10 既設軒飾りを用いたテクスチャーの調整

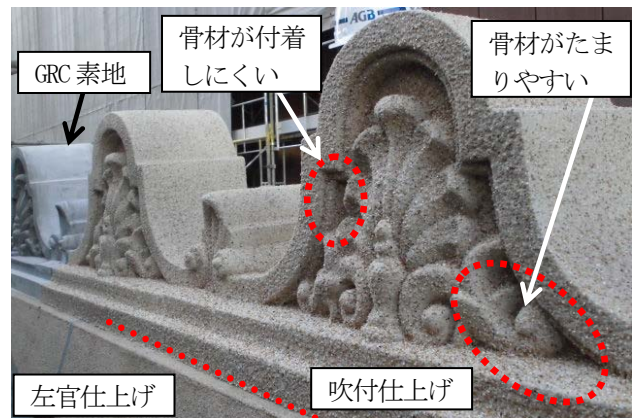
次に骨材入りの仕上げ材料を吹き付けるが、軒飾り装飾部の形状は複雑なため、試験施工の段階で骨材が付着しづらい部分や骨材がたまりやすい部分があることが判明したことから対策を検討した。

写真-11 試験施工の状況

写真下方の傾斜部分は、左官仕上げによって仕上げられているが、違和感のないものとなっている。

具体的には、主材塗り1回目の骨材を貧調合の場合と富調合の場合で付着具合の差を確認することや、骨材がたまりやすい部分については、乾燥前に刷毛で丁寧に払うなどの配慮である。(写真-11)

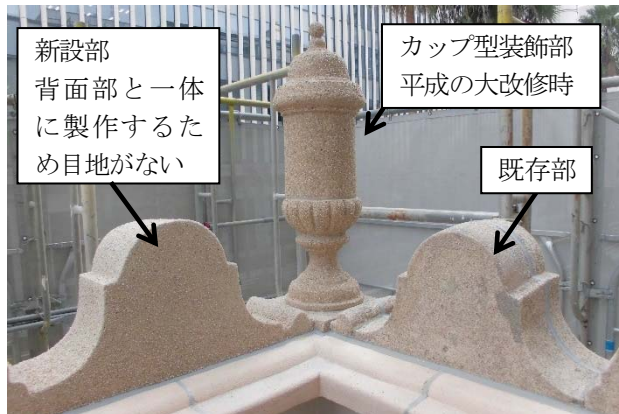
施工調査の中で、北側を向いた軒飾りは比較的表面の状態が良いことが判明したことから、直下に植栽帯などがあって常時人が寄りつかず、万が一落下しても、安全

写真-12 新設部と存置部の比較

上問題がないと思われる部分を選び出し、施設管理者の理解を得た上で、少量ではあるが既存の軒飾りを存置する部分を設定し、シーリングの打ち替えなどの改修を行った。(写真-12)

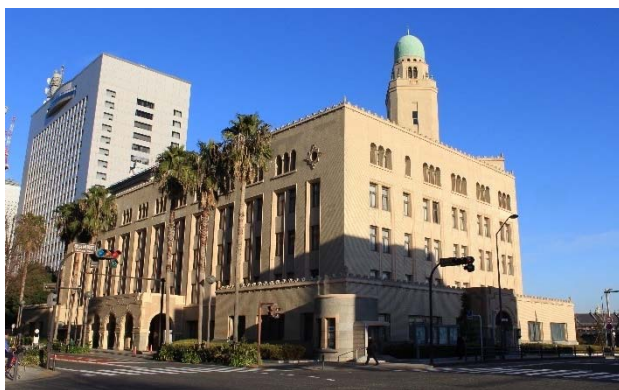
平成の大改修の完成写真(写真-2)と比べると樹木の成長が15年の経過を感じさせるものの、本建物全体の雰囲気は、以前と変わらないものとなっており、今回のプロジェクトの目的を安全面はもちろんのことデザイン面でも達成したことが感じ取れる。

写真-13 今回外壁改修後の状況
