鋼製導水管の建設時の施工管理による維持管理 の影響について (北千葉導水路の事例)

関東地方整備局利根川下流河川事務所
管理課 唐木 理富

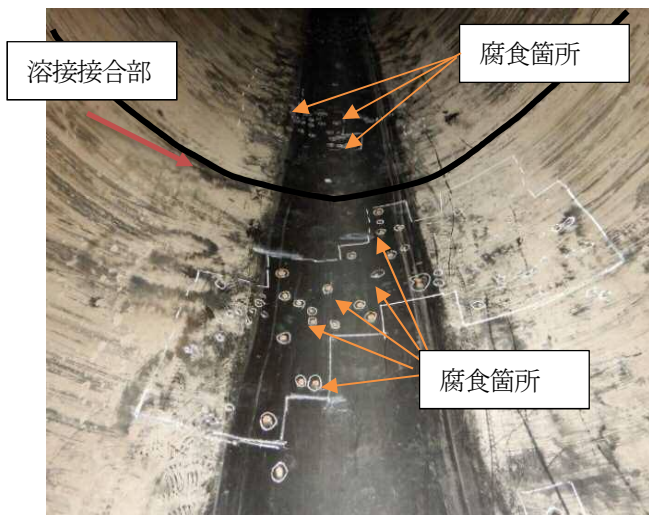
導水管の腐食状況を確認すると溶接接合部付近に腐食箇所が点在が確認された、点検から得られた導水管内面の腐食状況写真である。写真1・2から溶接接合部付近に点在する腐食箇所が見られことがわかる。

点在した腐食は管径の下部に多く確認された。

また、腐食の中には3mm以上の孔食箇所もあり、最大6mmの孔食が確認され、補修を実施しないと貫通する恐れがあることが確認された。

写真一 導水管の腐食状況 (接合部箇所)

塗膜ふくれの補修は、経過観察とし、塗膜割れ～腐食の補修は、周辺も含めて3種ケレンを行い無溶剤形エポキシ樹脂 (厚さ0.5mm以上) にて塗装を実施することとしている。孔食の補修は、3種ケレンを行い塗装用パテ

にて穴埋めを行い無溶剤形エポキシ樹脂（厚さ0.5mm以上）で塗装を実施することとしている。
貫通孔の補修は、金属用パテにて貫通孔を塞ぎ鋼板（厚さ4mm以上）であて板を溶接で接合しその上から無溶剤形エポキシ樹脂（厚さ0.5mm以上）にて塗装を実施することとしている。

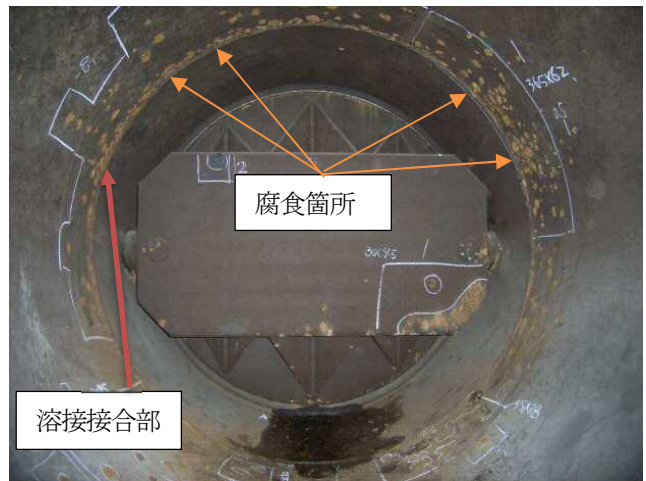
写真二 導水管の腐食状況 (制水弁付近)
また、腐食箇所を縦断的に調べると制水弁付近などの接合部付近に多く点在することがわかった。(図一五)

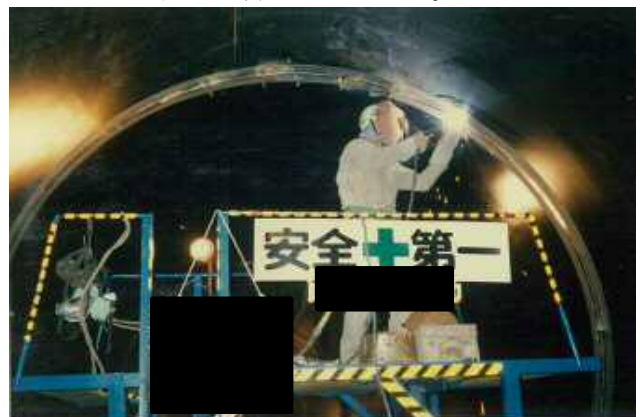
施工時の状況の確認を行った。6. 点検結果から導水管接合部付近に点在した腐食が多い特性を考慮して接合部の現場溶接の養生状況について確認を行った。接合部の溶接状況を確認すると(写真三、四)溶接時に養生をしている様子は確認できなかった。

写真三 現場溶接時の養生状況①

これまでの点検結果から北千葉導水路の運用から20年の経過における導水管の内面腐食の主な原因は、現場溶接時のスパッタによるものであるとした。この場合、施工時にスパッタシートなど養生を実施すれば防ぐことができたと考え。

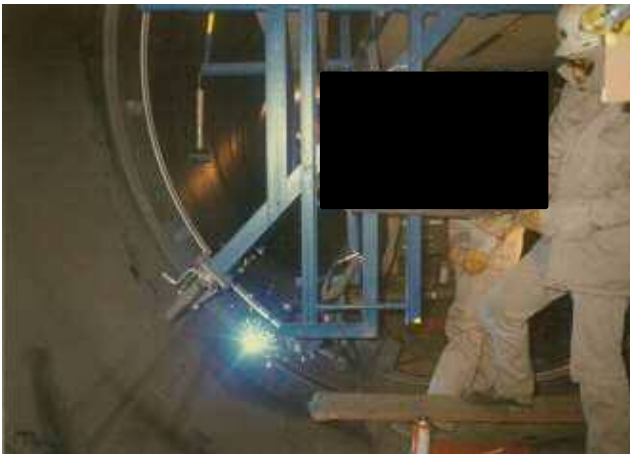
写真－4 現場溶接時の養生状況②

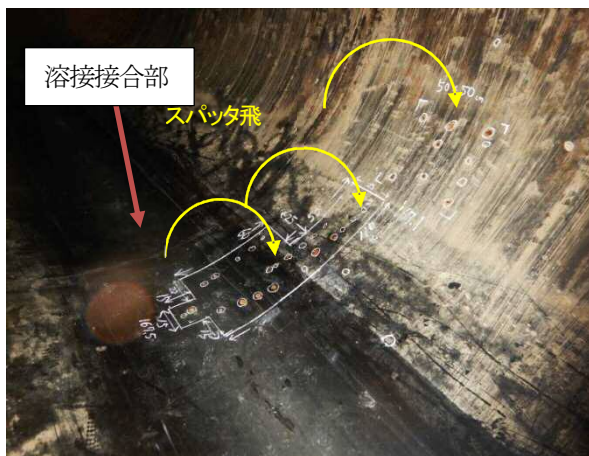
空気弁室、制水弁及び管路の接合部などの溶接箇所付近腐食が多く点在していることから、施工時の現場溶接時に養生状況を確認したところ現場溶接時のスパッタが飛散し、塗膜を損傷したことによる発錆が原因と推定した。また、腐食のメカニズムとして図－6のとおりと推定した。

写真－5 溶接接合部におけるスパッタ飛散状況
