菌原ダムクレストゲート漏水調査及び補修方法の検討

利根川ダム統合管理事務所 管理課 (〒371-0846 群馬県前橋市元総社町 593-1)

本稿は、菌原ダムの非常用放流設備（以下クレストゲート）で発生している漏水状況と調査結果、および今後の対応方針をまとめたものである。

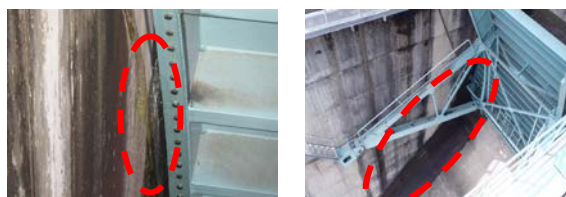
写真-2 4号クレストゲート右岸側漏水状況

しかし2017年11月頃に4号クレストゲート右岸側にて漏水量が増大し、水位の高低に関わらず常態的に漏水するようになった。（写真-2）

漏水状況が悪化したため水密ゴムの交換補修の検討を行ったが、前回の交換と同様の交換補修ではわずかに数年で再度漏水を発生させる可能性が高いと判断し、より効果的な補修方法の模索のため、現在のクレストゲートの扉体及び戸当りの形状を調査することとした。

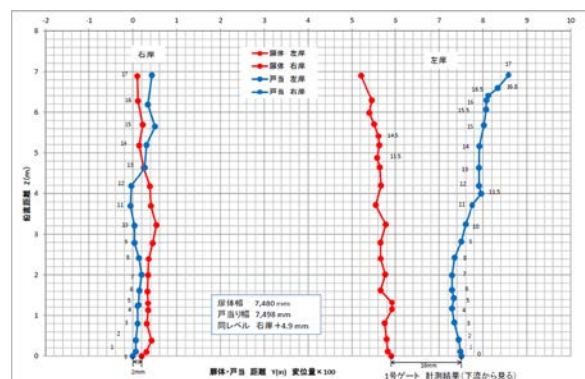
図-4.1 1号クレストゲート扉体, 戸当り計測結果

扉体は右岸側に傾いて設置され、左岸側戸当りにおいて計測ポイント 17 付近では 30mm 程度開く部分が存在している。(写真-4.1)

一方右岸側戸当りはおおよそ鉛直に設置されている。

以上より、右岸側は扉体もたれかかるように接触しているため漏水せず、左岸側扉体・戸当りの幅の広がりにはゲート上部に位置するため、実際に満水位 (EL.563.0 以上) 時に漏水が発生することに合致する。

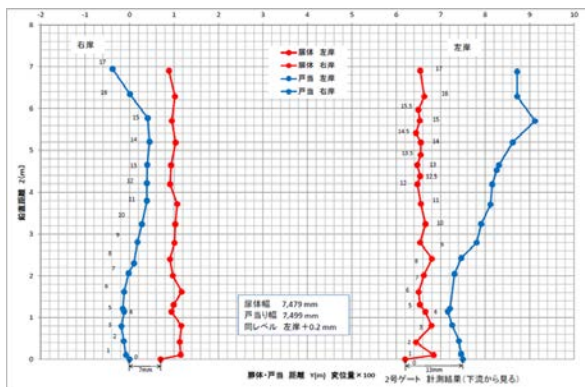
図-4.2 2号クレストゲート扉体, 戸当り計測結果

扉体は鉛直に設置されているが、左岸側戸当りは傾いた形状で、幅 26mm 以上開く部分が存在している。(写真-4.2)

右岸側戸当りはおおよそ鉛直に設置、かつ最上部近傍で開きがある。

以上より、左右岸側では扉体・戸当りの幅の広がりにはゲート上部に位置するため、実際に高水位 (EL.562.5 以上) 時に漏水発生しすることに合致する。

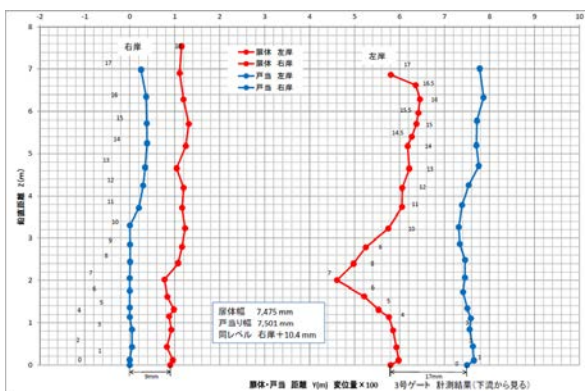
図-4.3 3号クレストゲート扉体, 戸当り計測結果

扉体と戸当りは共におよそ水平鉛直に設置され、左岸の幅はおよそ 17mm 以上で設計図面の幅 10mm を超えていた。

しかし、実際には 3 号クレストゲートでは漏水が発生していないことから、扉体及び戸当りが鉛直に保たれ、水密ゴムがねじれず圧着し漏水しないためと考えられる。

以上より、扉体と戸当りが共に鉛直に設置されていれば水密は確保可能であると考えられる。

なお、扉体の左岸側 計測ポイント 7 を中心とした異常な変形（凹み）が記録されているが、下流から確認した結果、戸当り下流のコンクリートが径間中央側に突出しており、計測ポイントがスキンプレート端部を捕らえられなかった異常値と判断した。

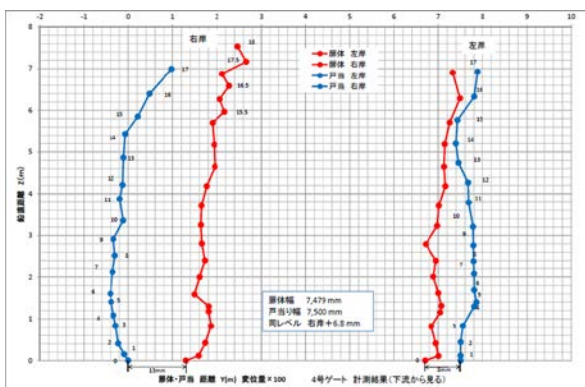
図-4.4 4号クレストゲート扉体, 戸当り計測結果

扉体が左岸側に偏り、左岸側戸当りに傾き設置されており、一方右岸側は扉体に平行で幅 21mm 以上の部分が存在していた。

以上から扉体戸当り共に傾いて設置され水密を確保できず、クレストゲートに水位が達すると漏水が発生し、かつ傾く構造により中腹部にくぼみが発生し漏水量が増大したものと合致する。

漏水対策としては、扉体または戸当りの加工、水密ゴムを戸当りに押し当てるためのバネや鋼板の取り付け、水密ゴムの材質の見直しなどが考えられるが、今後施工にかかる費用や施工の困難性等を考慮し、さらなる漏水対策についての検討を進めたうえで、実際の対応をしていきたいと考えている。

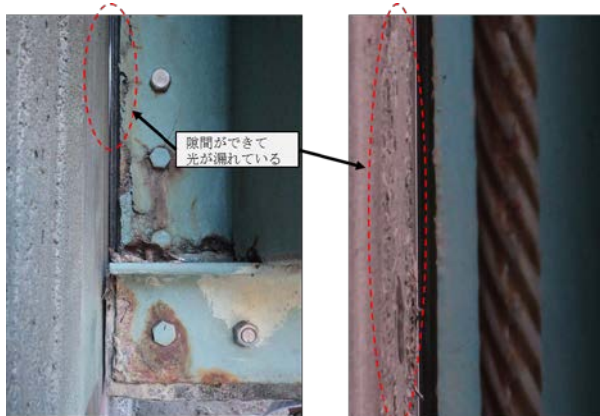
図-4.3 4号ゲート右岸 (計測ポイント 0～1 付近) 図-4.3 4号ゲート右岸 (計測ポイント 10 付近)

また、実機の右岸側を確認すると、側部水密ゴムと戸当りの広範囲に隙間が生じていることが確認できた。（写真-4.3～写真-4.5）
