相野谷川排水機場における異例の不具合と対応

¹関東地方整備局 利根川下流河川事務所 施設管理課 (〒287-8510 千葉県香取市佐原イ4149)

利根川下流河川事務所が管理する相野谷川排水機場は、取手市の人口密集地域に設置されている治水施設である。この排水機場において、平成29年度5月の年点検時に過去に経験の無い事象が発見された。そこで関係者の協力を得て様々な調査、データ計測を行ったが、事象の詳細をつきとめることができなかった。最終的には分解整備を行った結果、事象を起こした原因は主ポンプ内部における異物の噛み込みみであることが判明した。本報告においては、事象の発生時点から出水期における対応、そして原因の特定に至るまでの経緯を報告するものである。

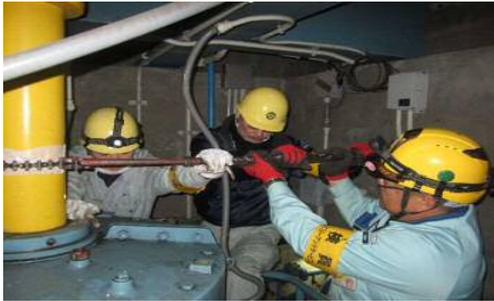
(写真-1 手回し確認)

原動機のクラッチを切って主ポンプの手回しを行った。
(写真-1) (図-2)

その結果、2号ポンプにおいては容易に手回しが可能であったが、1号ポンプにおいては手回しが出来ない状態であった。抵抗が発生することが想定される機器としては、①減速機、②軸受、③羽根車とポンプ胴体の接触が考えられる。

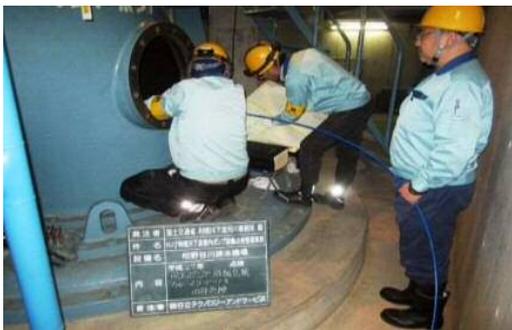
(写真-2 主ポンプ内部点検口)

軸受け部の外観点検においては、点検孔から確認を行ったが、変形や損傷、異物の巻き込み等の異常が確認できなかった。軸受け内部については現場で確認することが出来ないため、分解整備を行って確認を行う必要があるとされた。

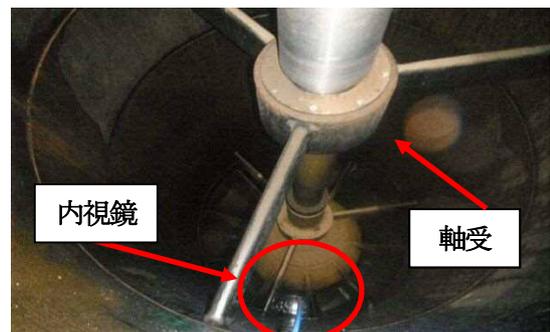
(写真-3 主ポンプ内部（内視鏡による隙間確認）)

内視鏡を使用し、ポンプ羽根車とライナーの隙間の確認を行うこととしていたが、点検孔と羽根車の位置関係から、4枚ある羽根のうち3枚確認が出来たが、1枚は状況の確認が出来なかった。確認できた箇所においては接触箇所がなく正常であった。(写真-5)

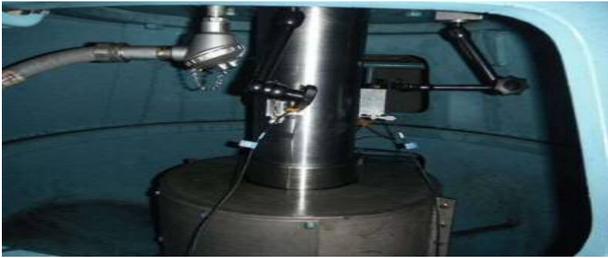
(写真-4 各種測定)

各部の点検完了後、試運転を行い、異常振動や温度上昇、異常音の発生について確認を行ったが、異常を示すデータはなく、運転自体に問題が見受けられなかった。(写真-6)

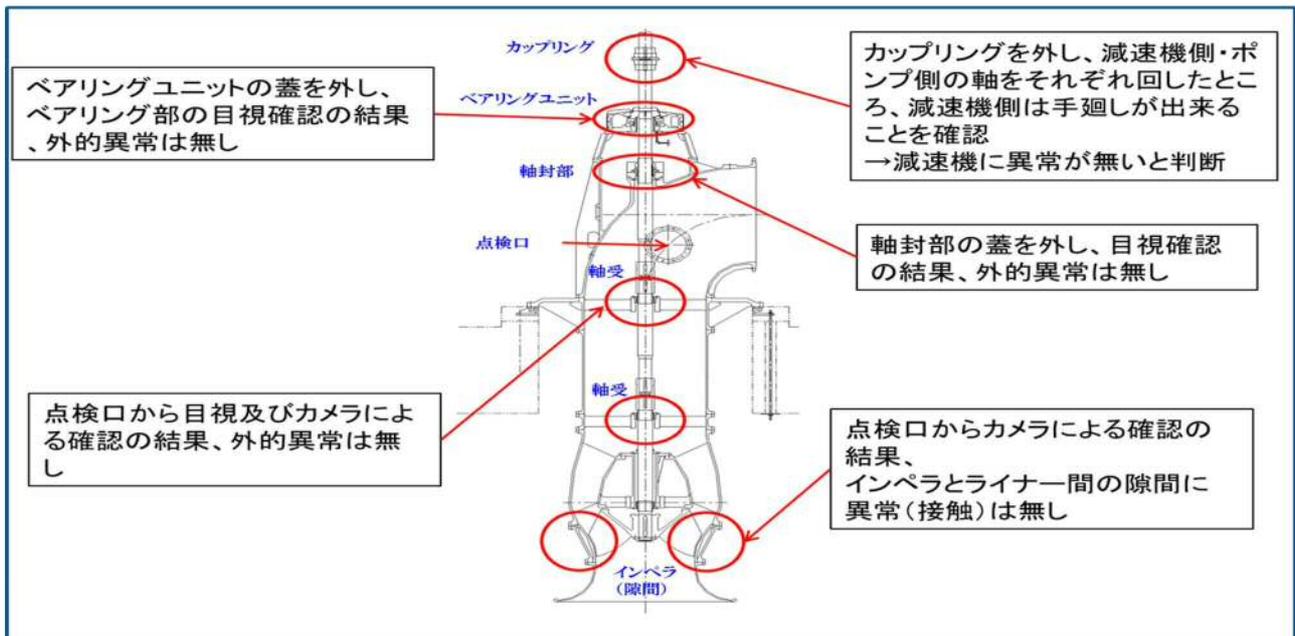
(図-5 詳細点検結果)

運転時の各種データより短期的なポンプ運転においては支障がないと判断されたが、回転体に何らかの抵抗が掛かっていることから、少なくともポンプの性能に影響を与えていることが想定されたため、主ポンプの分解整備を行い、原因の特定及び復旧を行うこととした。

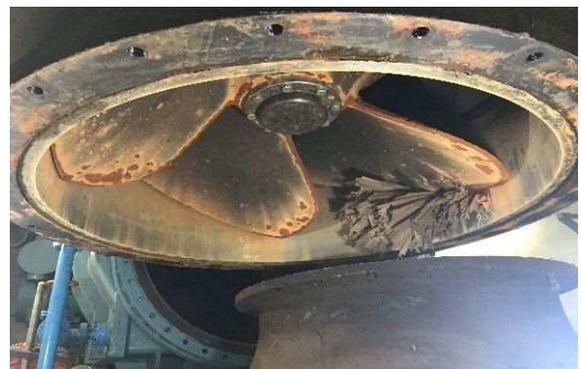
(写真-7 主ポンプ引き上げ時)

平成30年度の出水期後、工場分解・整備のため、1号主ポンプを取り外した際、吸込側から目視確認を行ったところ、インペラとライナー間に大量の長物のゴミが挟まっていることが確認された。(写真-7)

異物を撤去したところ、インペラがスムーズに回転したことから、1号主ポンプにおける慣性回転時間減少の原因は、異物の噛み込みであることが明らかになった。

内視鏡検査時に確認することが出来なかった一枚のインペラに噛み込んだものと判明した。

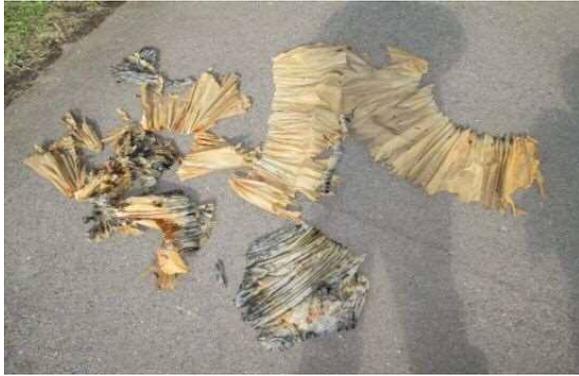
(写真-8 噛み込んだ長物のゴミ)

本不具合は、長物のゴミがインペラに噛み込んだことによって発生してしまったものであるが、そもそもこれほど巨大なゴミが除塵機のスクリーンを通過し、吸水槽、そして主ポンプ内部のインペラまで到達することは希であり、またゴミの材質が柔らかく振動や稼働音においても異常が見られないという状況であった。

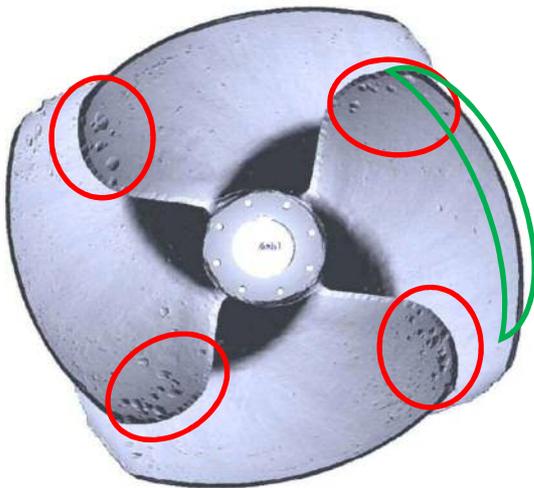
(図-7 インペラ腐食状況)

その後工場において、1号主ポンプの分解整備を行った結果、インペラにおいて、下記の欠損が確認された。

- ・表面における腐食による陥没 (図-7 赤枠)
- ・端部における腐食による欠損 (図-7 緑枠)

これらは、当初見込んでた部品交換に加えインペラの補修を行うこととした。
