関東地方整備局管内 工事事故事例 【令和元年度 6月期】

関東地方整備局
企画部 技術調査課

【事故事例①】 バックホウのアームが架空線に接触し、架空線及び電柱を損傷

【事件事例②】 養生鉄板を横移動するため不適切な工具を使用していた作業員が、指を挟み負傷

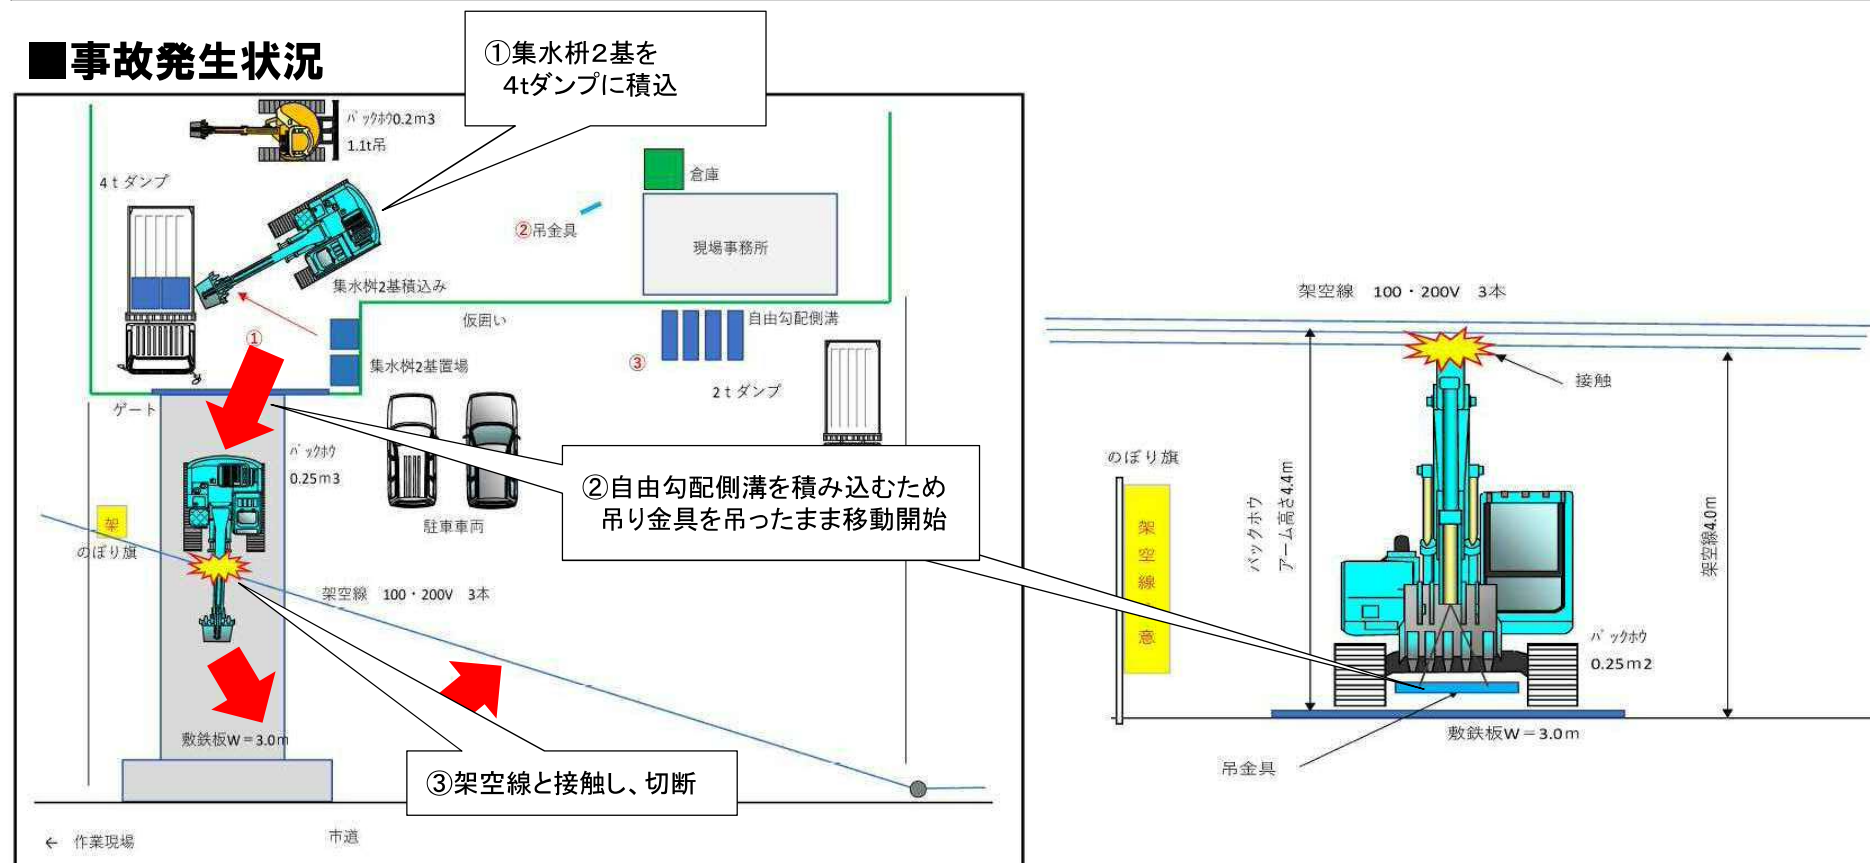
- ・バックホウにより資材をダンプに積込を行った後、更に別の資材の積込作業を行う為、バックホウを移動させる際に、架空線と接触し、切断した事故。
- ・吊金具を吊ったままの移動であった為、アームを上げたまま走行した。
- ・架空線に対する注意喚起として、“のぼり旗”を設置していた。

○資材の積込作業に関する周知不足により、オペレーターの独断作業

資材の積込作業について明確な指示がされておらず、オペレーターが独断で積込作業を実施した。

○アームをあげたままの移動

吊り金具を吊ったまま走行したため、バックホウのアームを上げた状態で走行した。

○架空線対策不足

注意喚起の“のぼり旗”を設置していたものの、接触のおそれのある架空線の下を通過する際に、必要な離隔距離を確保する措置や防護措置などを講じていなかった。

- ・資材の積込作業について、適切な人員配置と明確な指示を行うべきであった。
- ・誘導員の配置により必要な離隔距離を確保する措置や高さ制限柵等の防護措置を講じるべきであった。

○作業手順の周知徹底と適切な人員配置

作業手順の周知徹底を行うとともに、架空線等上空構造物に対する重機の誘導員を配置する。

○吊り荷走行の（原則）禁止

吊り荷走行では、貨物から地面までの距離を適切に確保する必要があることから、アームを上げた状態での走行となってしまうため、架空線の下では吊り荷走行を禁止とする。

○高さ制限柵(H=3.8m)を設置

注意喚起の“のぼり旗”の設置のみであったが、高さ制限柵等を設け防護措置を講じる。

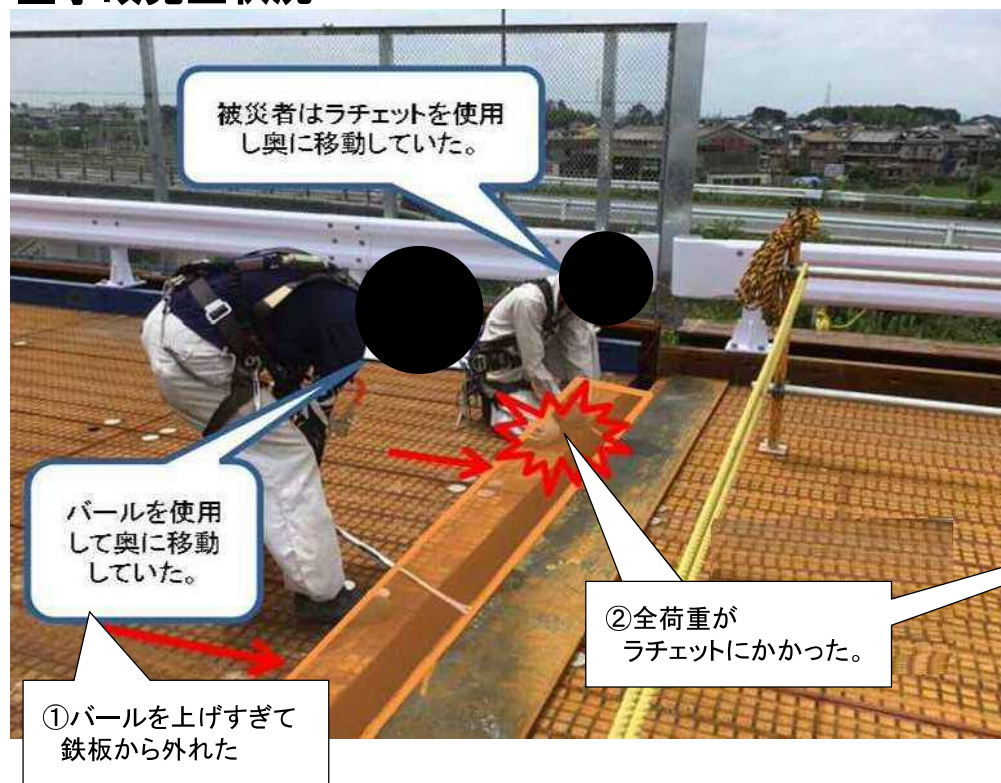
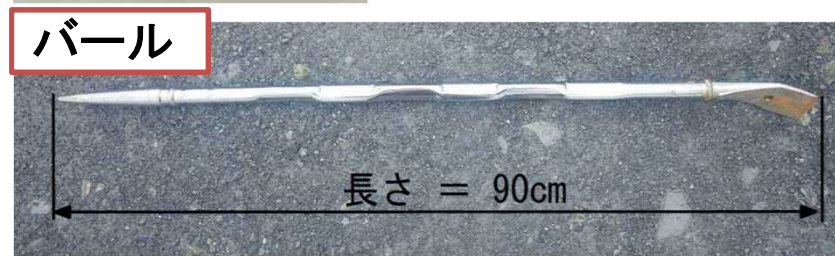
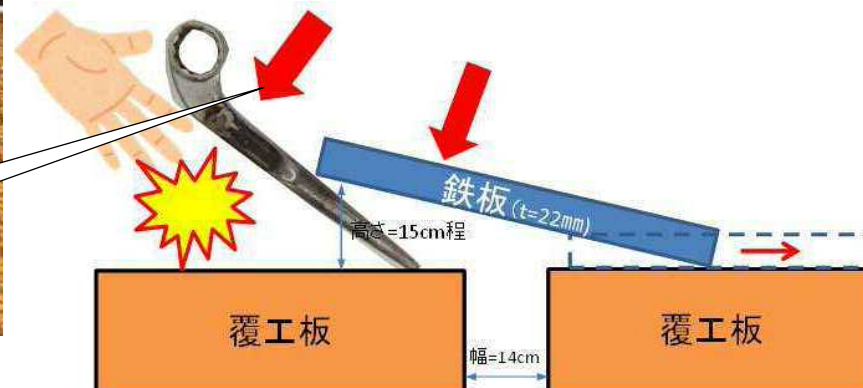
- ・ 仮橋における覆工板の間に伸縮継手を施工するにあたり、継手部の段差を養生するために設置した鉄板を横移動する際に、覆工板と工具の間に指を挟んだ事故。
- ・ 鉄板の重量は約300kgあった為、2名で作業を実施していた。1名が長さ90cmのバールを使用し、一方の1名が長さ30cmのラチェットを使用して作業を行っていた。
- ・ ラチェットの用途は、ボルト締め等に用いる工具であり、重量物の横移動には不適切な工具であった。

○不適切な工具の使用

本来ラチェットは、ボルトを締めること及びボルト穴を合わせる等を目的とした工具であるが、重量物を横移動する場合には不適切な工具であった。

○作業手順書の策定不足

伸縮継手部の作業手順に関して記載がなく、周知が十分にできていなかった。

- ・作業に適応した建設機械及び工具を使用することとした作業手順書等を策定すべきであった。
- ・工具は取り扱い説明書に定められた正しい方法で使用すべきであった。

○工具の適正使用の遵守徹底、安全な作業方法の決定

作業指示書および手順書等に使用工具を明記し、適切な工具の使用状況を元請職員が確認する。

また、作業手順書等に記載された作業方法は、安全な作業方法であるか確認のうえ決定する。
