関東地方整備局管内 工事事故事例 【令和元年度 7月期】

関東地方整備局
企画部 技術調査課

【事故事例①】 バックホウのバケットと地山に作業員が挟まれ負傷

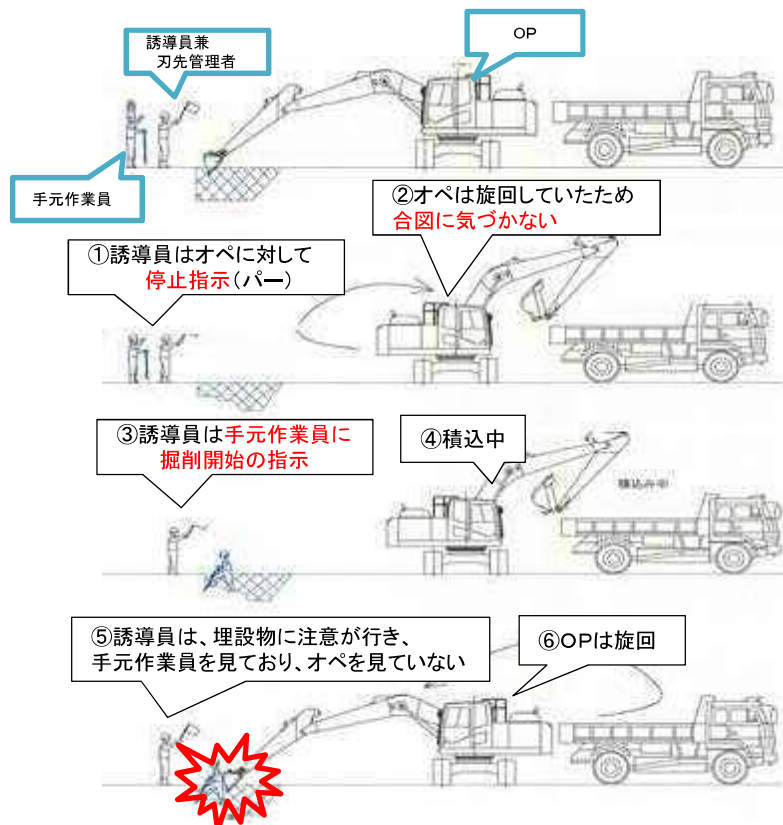
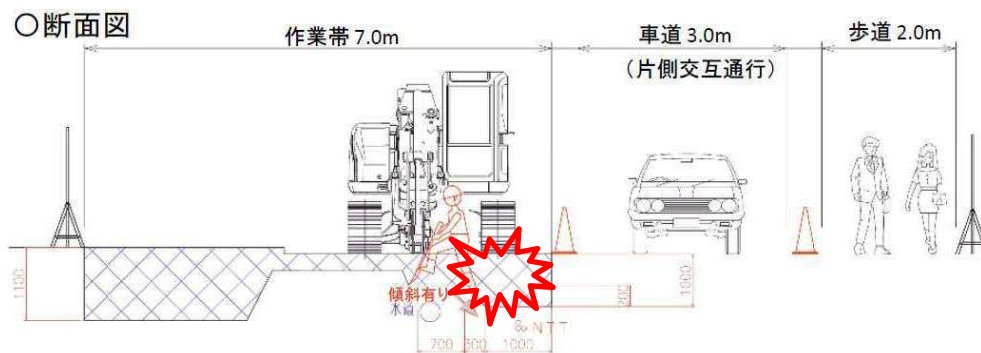
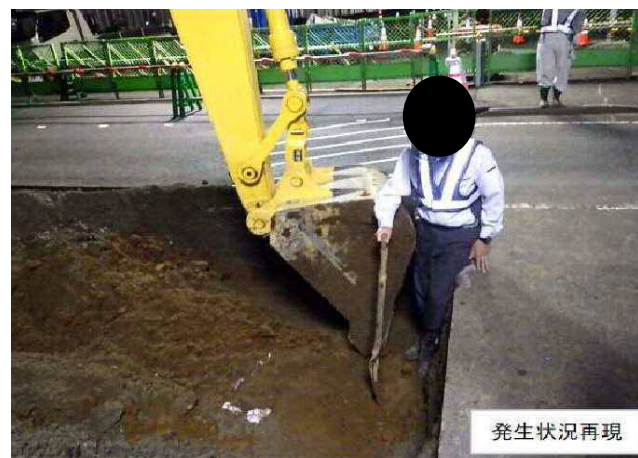
■事故発生状況

- バックホウ及び手元作業員との共同作業により、地山の掘削を誘導員の指揮のもと行っていたが、機械掘削から手元作業員による掘削作業とするため、誘導員はバックホウに停止するよう合図を行ったが、バックホウオペレーターに伝わらず、手元作業員がバケットと地山との間に挟まれ負傷した事故。
- これらの一連の作業は、誘導員の“グーパー運動”による指示を行っていた。

○手元作業員に対して危険が及ばないようバックホウを誘導することの遵守不足

バックホウの操作停止が行われていない状態で、誘導員が手元作業員を掘削箇所に入れてしまった。

○バックホウオペレーターの死角について周知不足

バックホウのオペレーターの死角について、誘導員や手元作業員等に十分に周知がされていない。

○合図によるバックホウ停止確認の徹底

誘導員は、停止合図によってオペレーターの操作停止が確実に行われたかの確認を徹底する。

また、オペレーターに対しては、運転席の前方に注意喚起看板を掲示するなどし、合図の見落としがないよう注意喚起する。

○建設機械の運転手の視認性に関する死角の周知徹底

バックホウに限らず、一般的に建設機械の運転手には死角が存在することから、誘導員や作業員に対して死角の危険性について周知する。
