# 関東地方整備局管内の 工事事故の現状と対策について

令和元年11月6日

関東地方整備局 企画部 技術調査課

## 4. 事故事例と防止のポイント

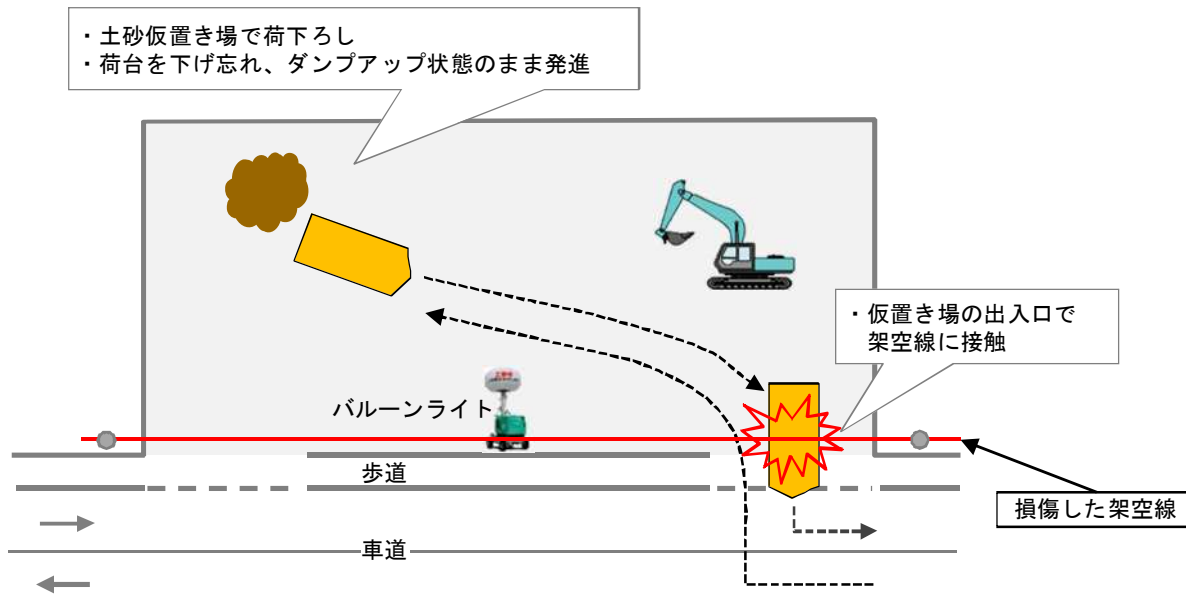
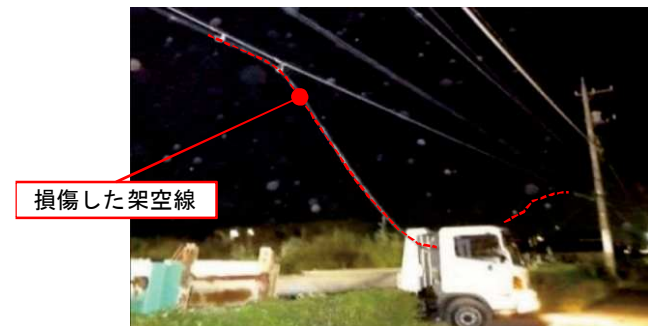
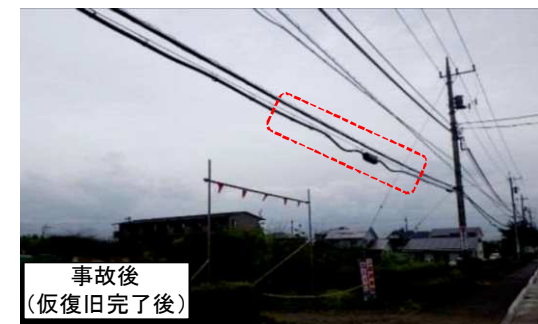
事故発生状況図

- ・掘削作業により発生した土砂を仮置き場へ搬出し、現場へ戻ろうとした際、荷台を下げ忘れていることに気づかず、ダンプアップ状態のまま発進したため、仮置き場出入口上空の架空線に接触した。
- ・仮置き場には誘導員等は配置していなかったため、荷台の下げ忘れに気づかなかった。  
また、通常はダンプアップする際、動力を切り替えるPTOを起動させるため、ダンプアップ状態で走行すると警報音が鳴るが、事故当時は荷台を下げる前に解除してしまったため、警報装置が作動しなかった。

#### ➤ 架空線防護措置の不足

仮置き場においては門型ゲートや三角旗、防護カバーなどの架空線の接触防止措置が実施されていなかった。

#### ➤ 発進前の荷台確認不足

仮置き場には誘導員や監視員は配置しておらず、運転手が荷台を確認することとしていたが、徹底されていなかったため、荷台の下げ忘れに気づかなかった。

また、PTOについても荷台を下げる前に解除してしまったため、警報装置が作動しなかった。

#### ➤ 架空線接触防止対策

仮置き場出入口に架空線接触防止ゲート及び架空線注意看板を設置し、注意喚起・接触防止措置対策を実施。

#### ➤ 荷台の確認徹底

ダンプ運転手は荷台を下げた後、確実に荷台の状態を確認するよう周知徹底するとともに、出入口付近に誘導員を配置し、荷台の状態を確認する。

PTOについても荷台が下がった事を確認してから解除するよう徹底させる。

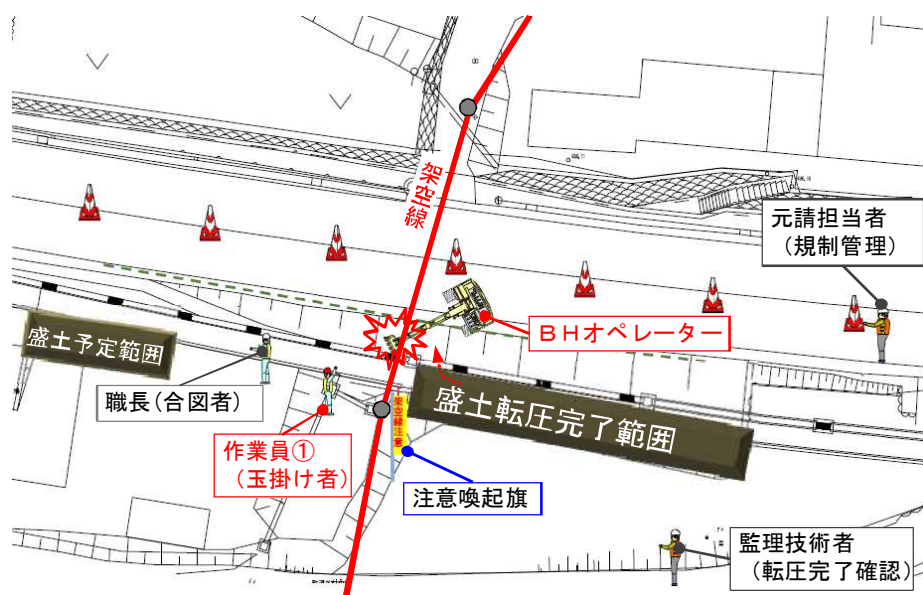
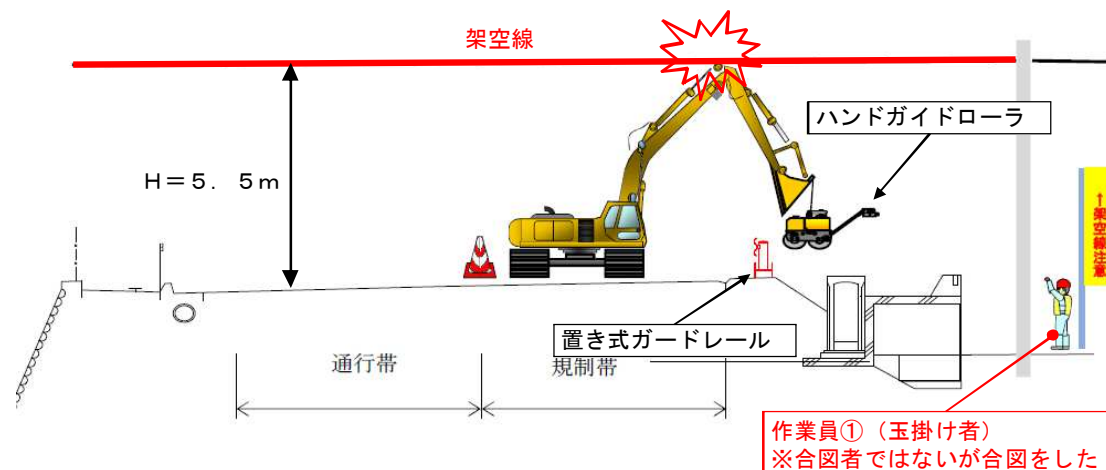
事故発生時の平面配置

- ・ 拡幅部の路床盛土部において、ハンドガイドローラによる転圧作業を行っていた
- ・ 先行して作業を行っていた盛土範囲の転圧が完了し、次の盛土施工箇所での転圧作業に移行するため、使用していたハンドガイドローラを移動しようとした
- ・ クレーン機能付きバックホウでハンドガイドローラを吊り上げ旋回したところ架空線に接触し、損傷した
- ・ 本来の重機合図者である職長が次の作業確認のためその場を離れていたが、ハンドガイドローラの移動は単純作業であると判断し、玉掛け作業員が合図者となり作業を行っていた。  
(被害：自治体管理の有線放送ケーブル)

- ・ 本来の合図者である職長が不在の状態でも玉掛け作業員が合図を行い吊り作業を開始
- ・ オペレーターは架空線存在を失念しており、合図者の誘導のみに頼って作業を行ったが、玉掛け作業員は置き式ガードレールに気を取られていた

#### ➤ 架空線に対する意識欠如

架空線から離れた場所でも十分な揚重作業スペースがあったにもかかわらず、接触の危険がある範囲で揚重作業を行った。

#### ➤ 不明確な注意喚起措置

作業の進捗により現場状況が変化する中で、注意喚起旗の設置位置の見直しなど、適切な注意喚起措置が行われておらず、オペレーターが架空線を見落としやすい状態であった。

#### ➤ 役割分担の遵守不足

職長を合図者として役割分担していたが、簡易な作業であると判断し、別な作業員が合図を行った。

#### ➤ 役割分担の遵守徹底

各作業員に自身の役割を再度認識させ、単純作業であっても遵守するよう周知徹底する。また、重機オペレーターは合図者の吊り上げ・旋回・停止の合図に確実に従い、重機の操作を行うよう徹底する。

#### ➤ 架空線に対する意識高揚

オペレーターは元請と共に架空線直下に注意喚起旗を設置するほか、日々の作業開始前に作業関係者が合同で架空線の位置を確認することで、架空線に対する意識を高める。

#### ➤ 追加対策

注意喚起旗の設置に加え、新たに防護カバーを追加措置する。また、資材置き場の出入り口に高さ制限ゲート及び注意喚起看板を設置することで架空線事故防止への意識向上を図る。

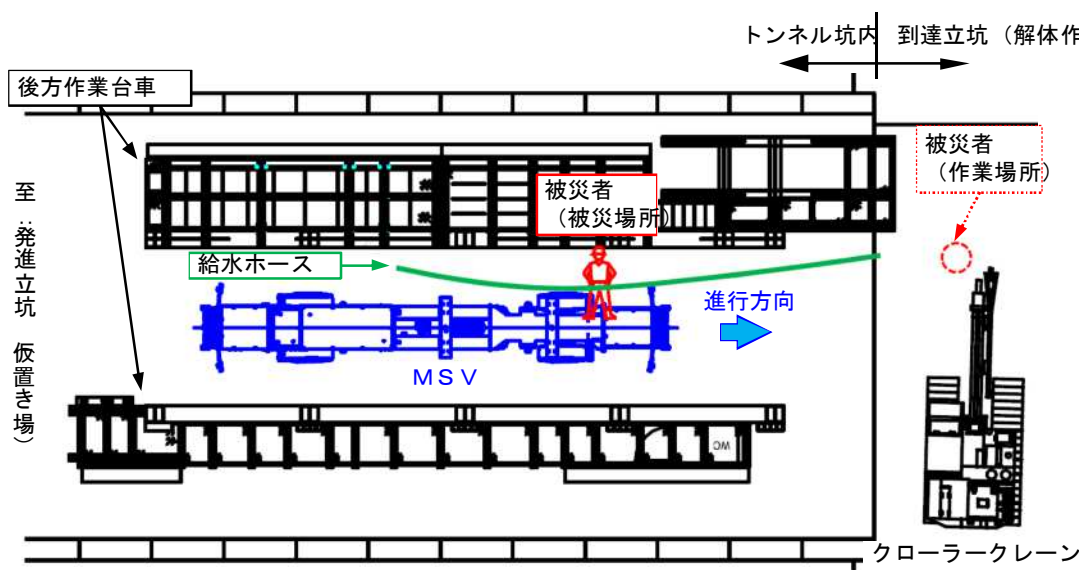
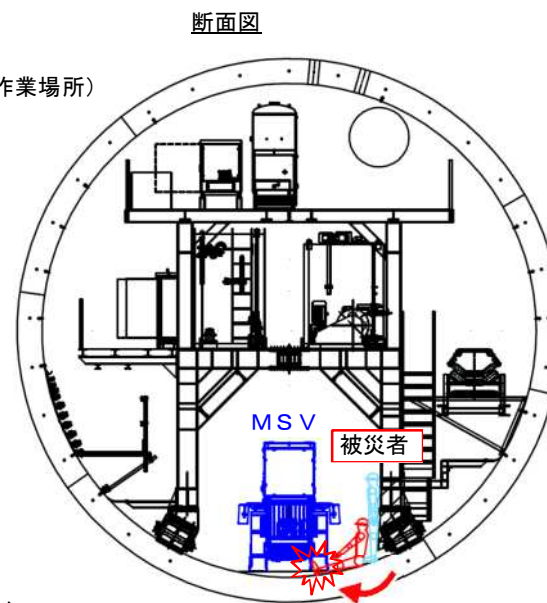
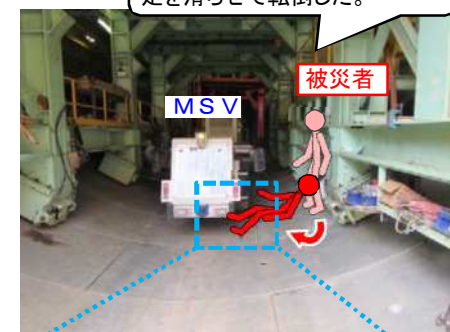
事故発生時の配置

足を滑らせて転倒

インバート部に退避していたが足を滑らせて転倒した。

タイヤに挟まれ負傷

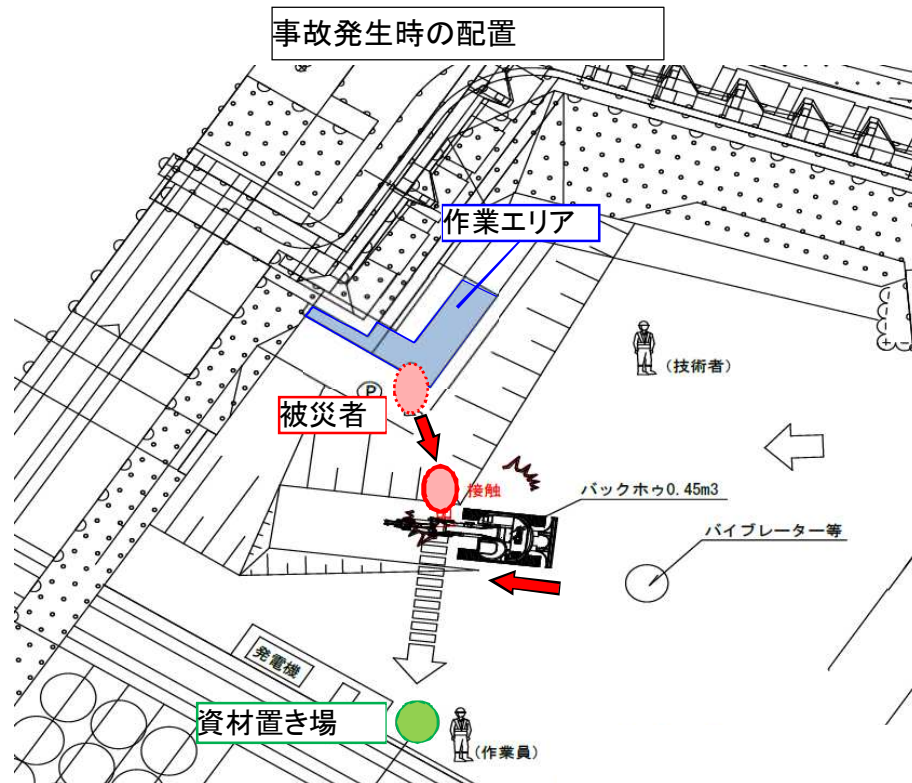
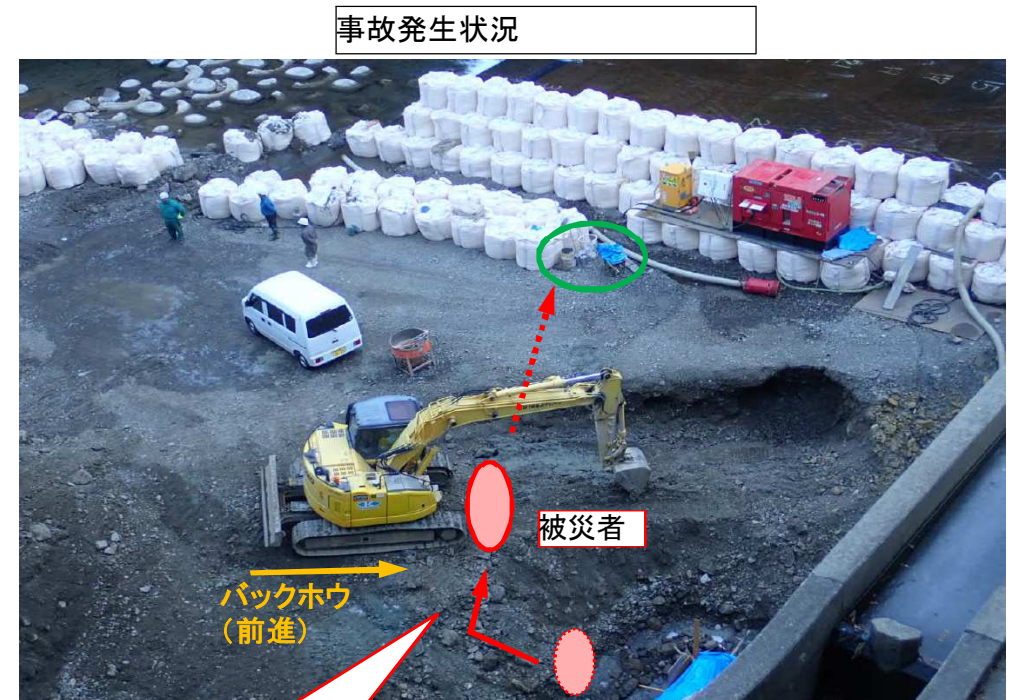
- 資材置き場に向けてバックホウが移動している際、作業エリアから斜面を上がってきた作業員が、バックホウが動いていることに気が付かず、前を横切ろうとしたため、バックホウ右側のクローラー前部に両足が巻き込まれ、負傷した。作業員は両足を切断する重傷。

- ① コンクリート打設後、バイブレーター等の資材を片付ける。
- ② 被災者は、差し筋をとりに向かう。
- ③ バックホウは、養生材をとり約3～4m程度前進する。
- ④ バックホウの右側クローラー前部に巻き込まれる。

掘削斜面下の作業エリアから資材を取りに行くため、移動。動いているバックホウの前を横切ろうとした際に接触。

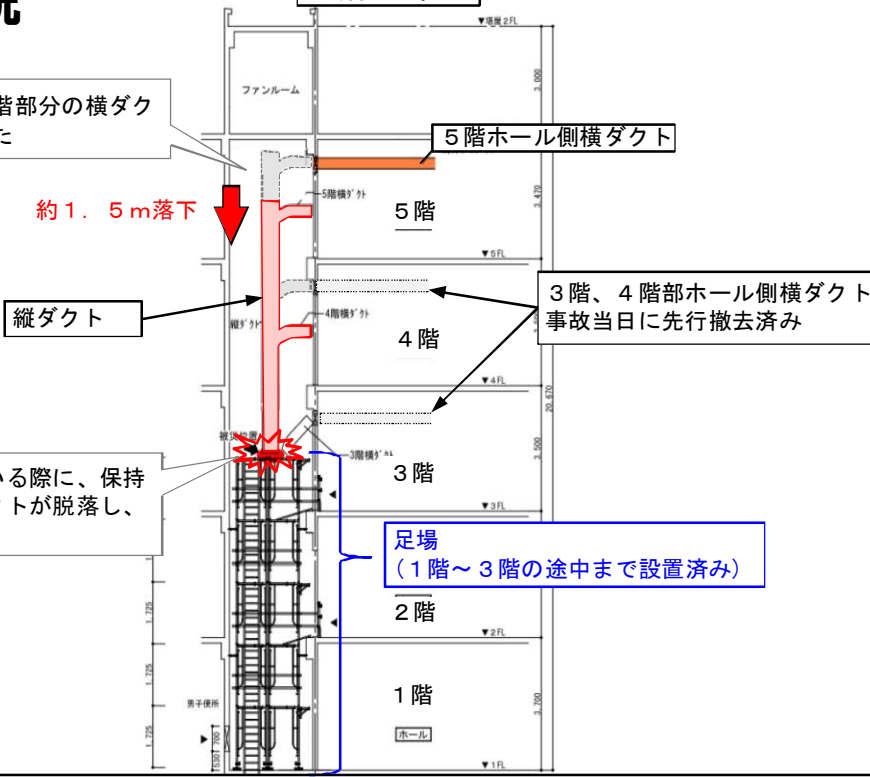
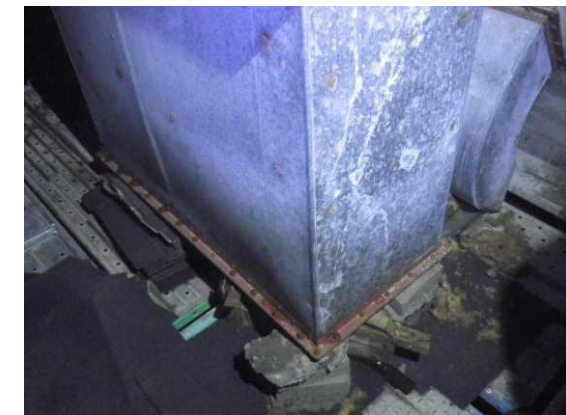
事故発生状況写真

- ・事故当時、縦ダクトは5階部分の横ダクト接続部で保持されていた

- ・被災者が真下を通行している際に、保持を失ったとみられる縦ダクトが脱落し、被災者の上に落下した

落下した縦ダクト

既存構造物支持金物の固定・腐食状況の確認を行い、確認結果に応じて、落下防止措置等を行う。

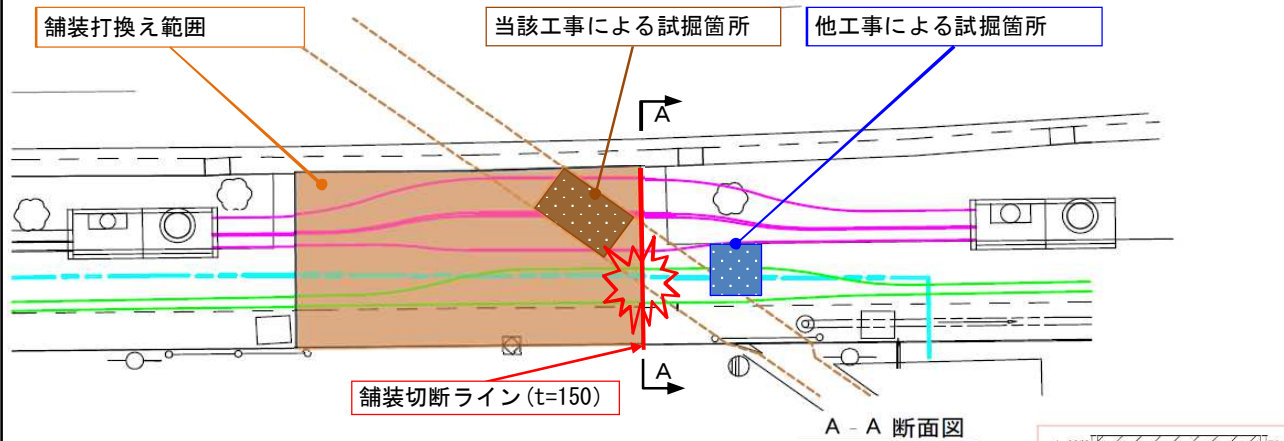
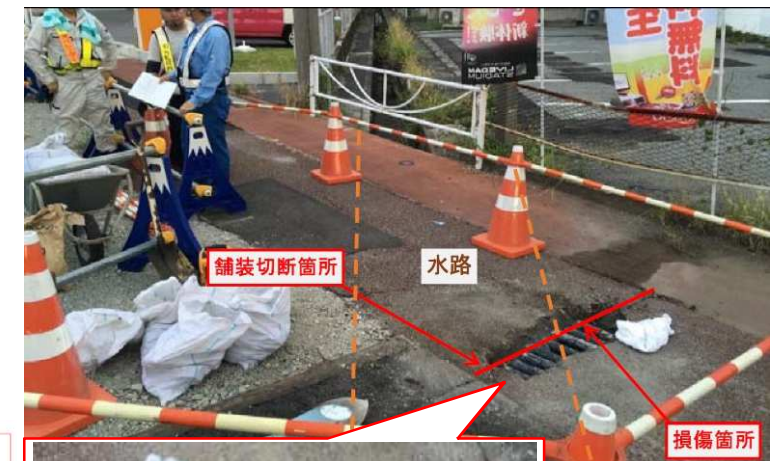
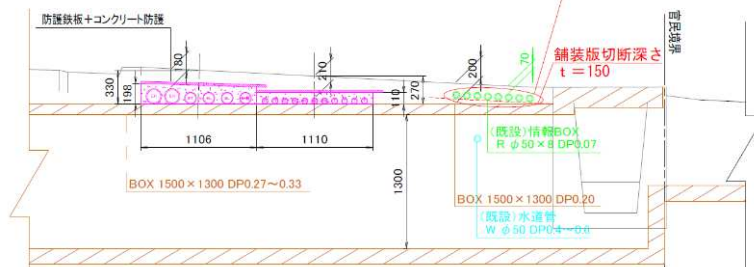
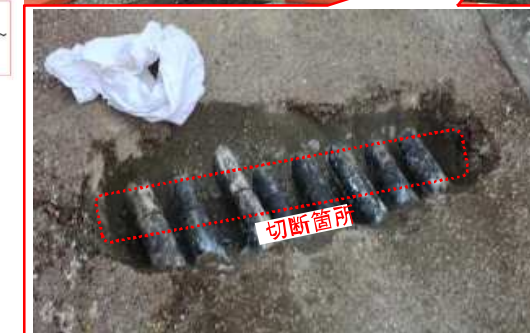
平面図

- 電線共同溝（新設）
- 水道管（既設）
- 情報ボックス管路（既設）  
※被災物件
- 横断水路BOX（既設）

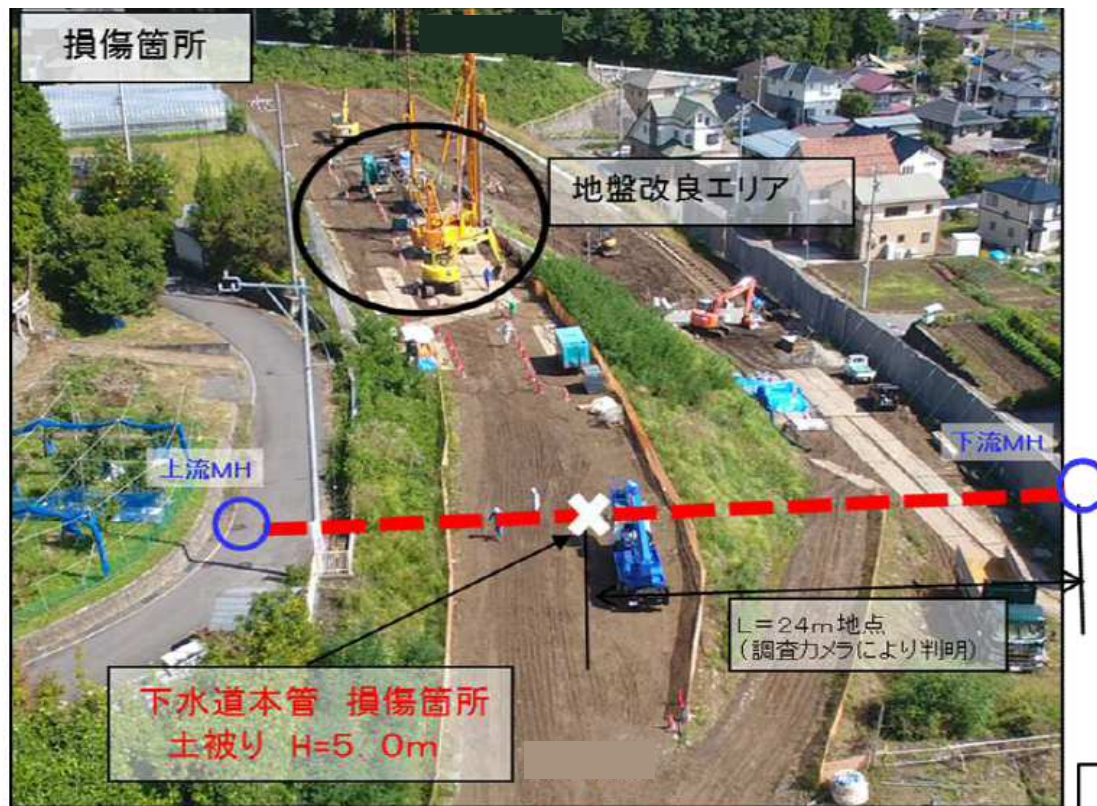
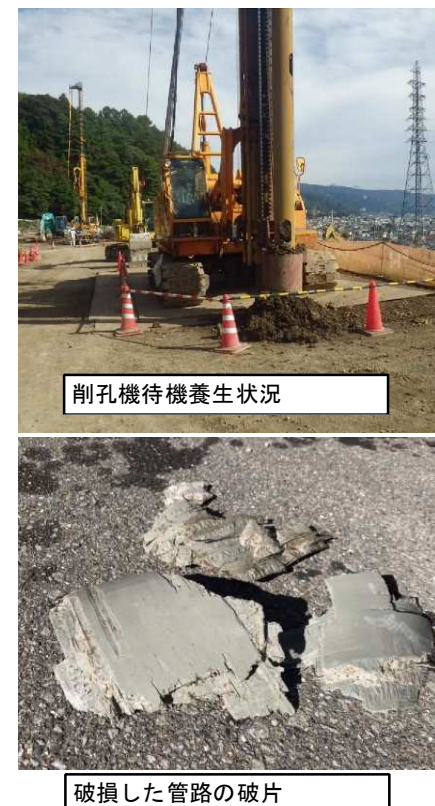
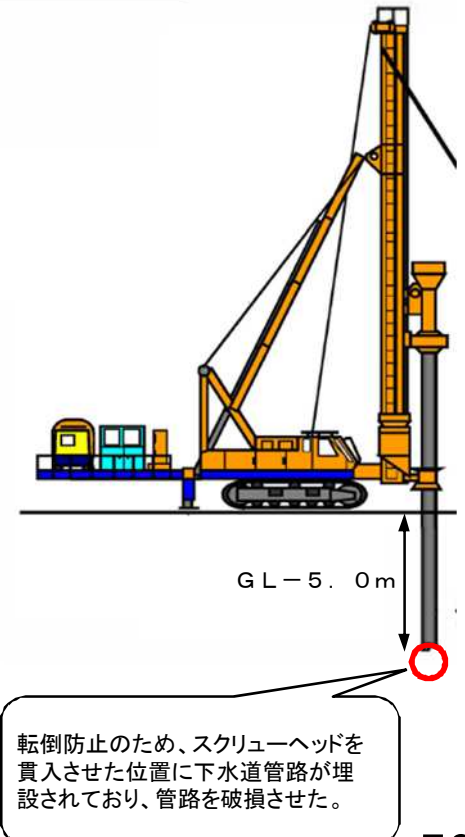
損傷位置

- ・地盤改良に伴う先行削孔のため使用していた削孔機の現場待機時における転倒防止対策として、スクリーヘッドをGL-5.0mまで貫入させた際に、埋設されていた下水道管を損傷した。

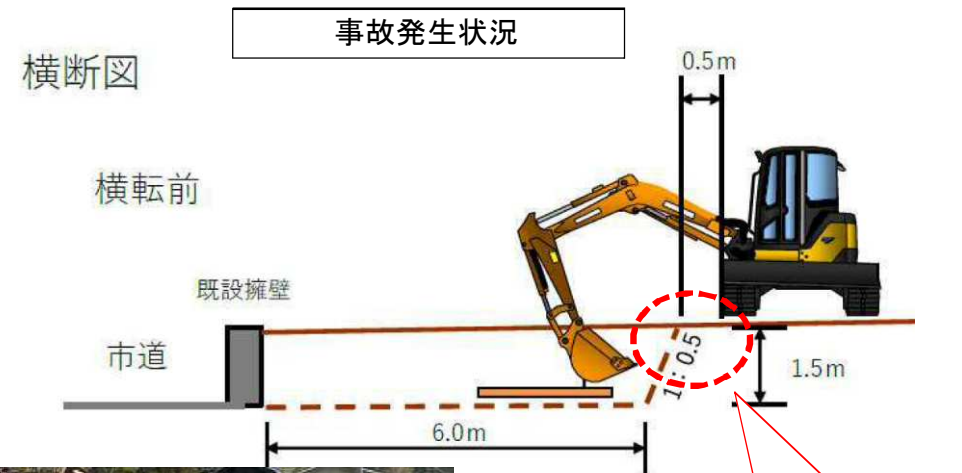
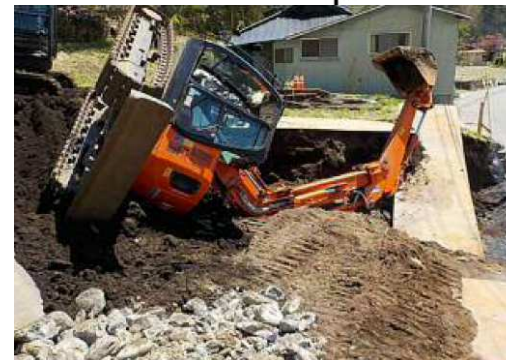
- ・ 施工現場への出入り口付近において、一般道からの進入路を整備していた。
- ・ 掘削部に置かれていた敷鉄板を移動するため、バックホウを掘削面より 1 段高い場所に配置し、吊り上げ旋回作業を行っていた。
- ・ 敷鉄板を吊り上げ左旋回した際に法肩が崩壊し、バックホウが横転した。
- ・ オペレーター及び第三者に被害はなく、バックホウにも損傷は無かった。

③ 旋回した際に法肩が崩れたため、バックホウが横転

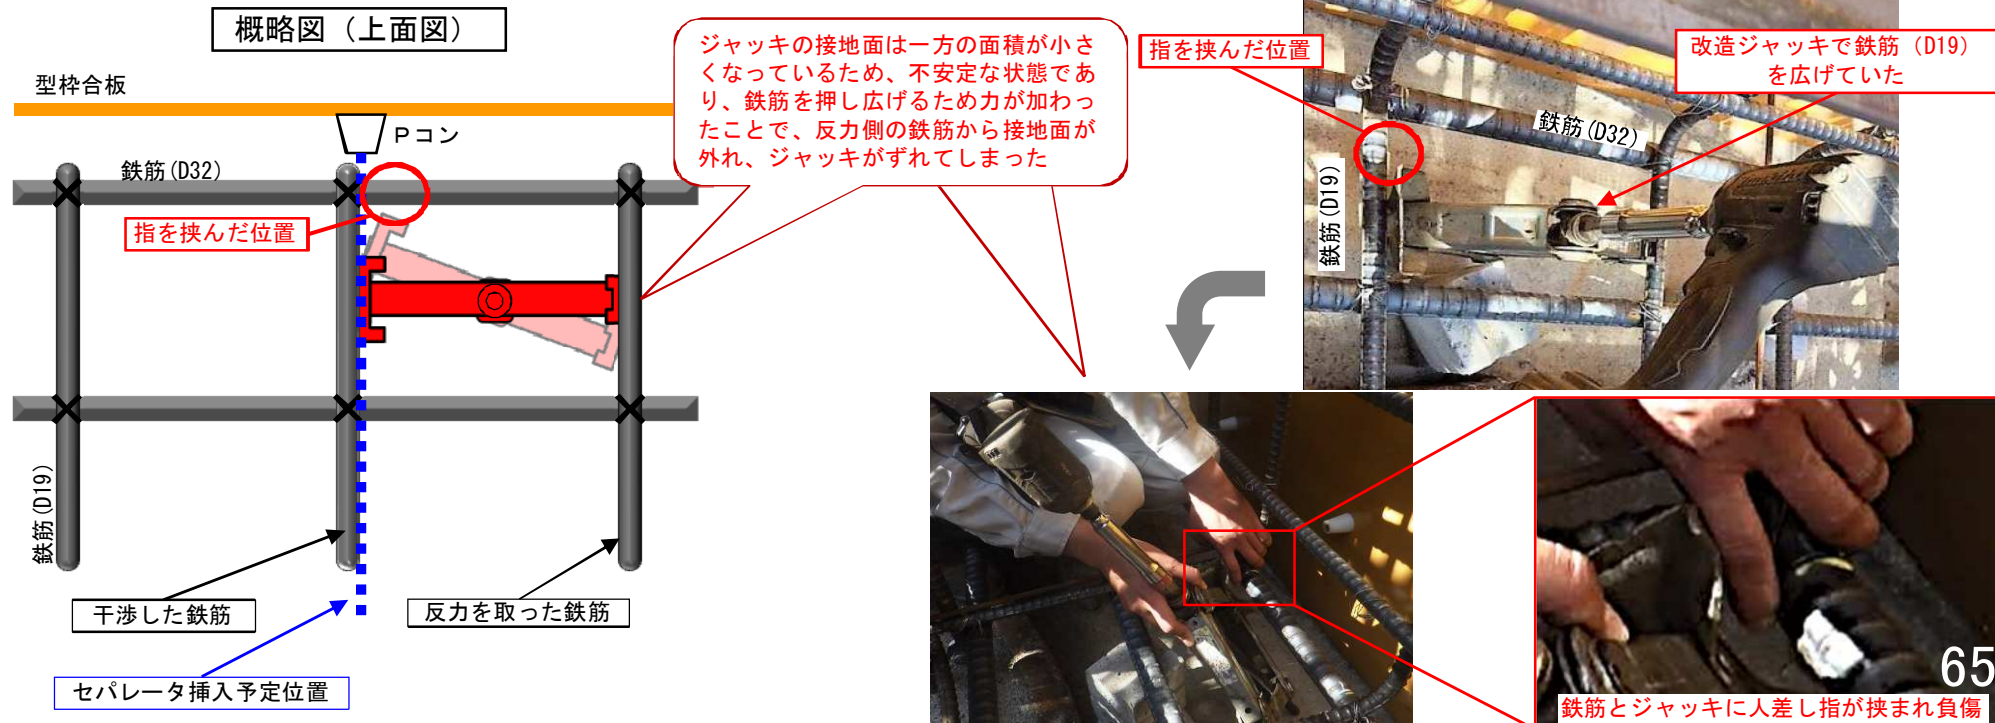
- ・ 配筋完了後、型枠の設置作業を行っていた際、セパレータを取り付ける位置に干渉する鉄筋があったため、セパレーターが入るよう、緊結されている鉄筋を広げようとした。
- ・ 鉄筋を広げるために、干渉している鉄筋と隣接する鉄筋の間にジャッキを置き、力を加えたところジャッキの片側が鉄筋から外れ、ジャッキがずれたため、鉄筋に添えていた作業員の左手人差し指がジャッキと鉄筋に挟まれて負傷した。（開放骨折）
- ・ 使用していたジャッキは自動車用のパンタグラフジャッキを電動インパクトレンチに取り付けられるよう改造されており、目的外使用であった。

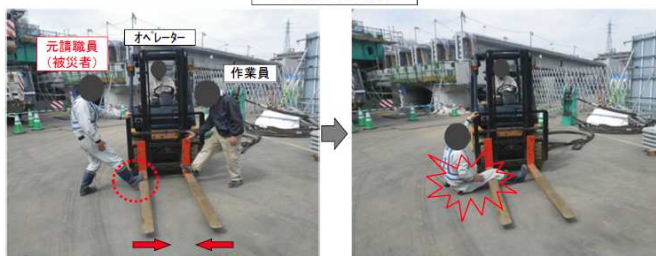
事故発生状況再現

・両側からフォークリフトの爪を足で押しながら爪幅を調整していた。

・被災者は足を滑らせて転倒した際に、軸足になっていた左足をひねり、骨折した。
