【施設効果事例】横川砂防堰堤(利根川水系男鹿川 日光市横川)

災害発生日: 令和元年10月12日～13日(10月14日発見)

発生箇所 : 栃木県日光市横川

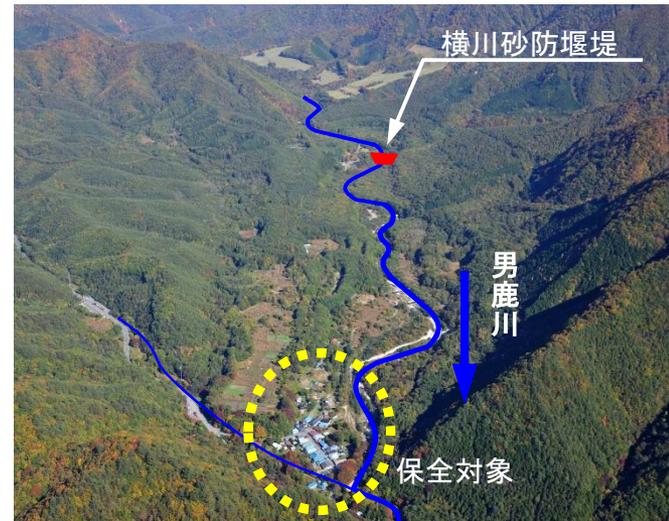
下流から望む

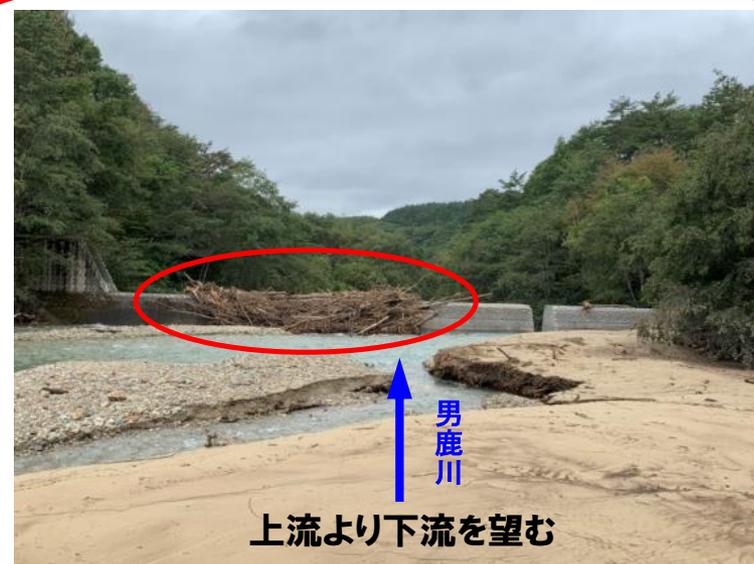
捕捉状況 : 流木捕捉量 約180m³ 20m(L)×3m(B)×3m(H)

状況 : 10月12日の台風19号により流木移動が発生したが、整備していた砂防堰堤により流木を捕捉。

流木捕捉発生直後 (R1.10.14)
