# 第2回 荒川水系越辺川・都幾川 堤防調査委員会

関東地方整備局

令和元年11月17日（日）

## 3. 越辺川右岸0.0kの被災メカニズムの分析

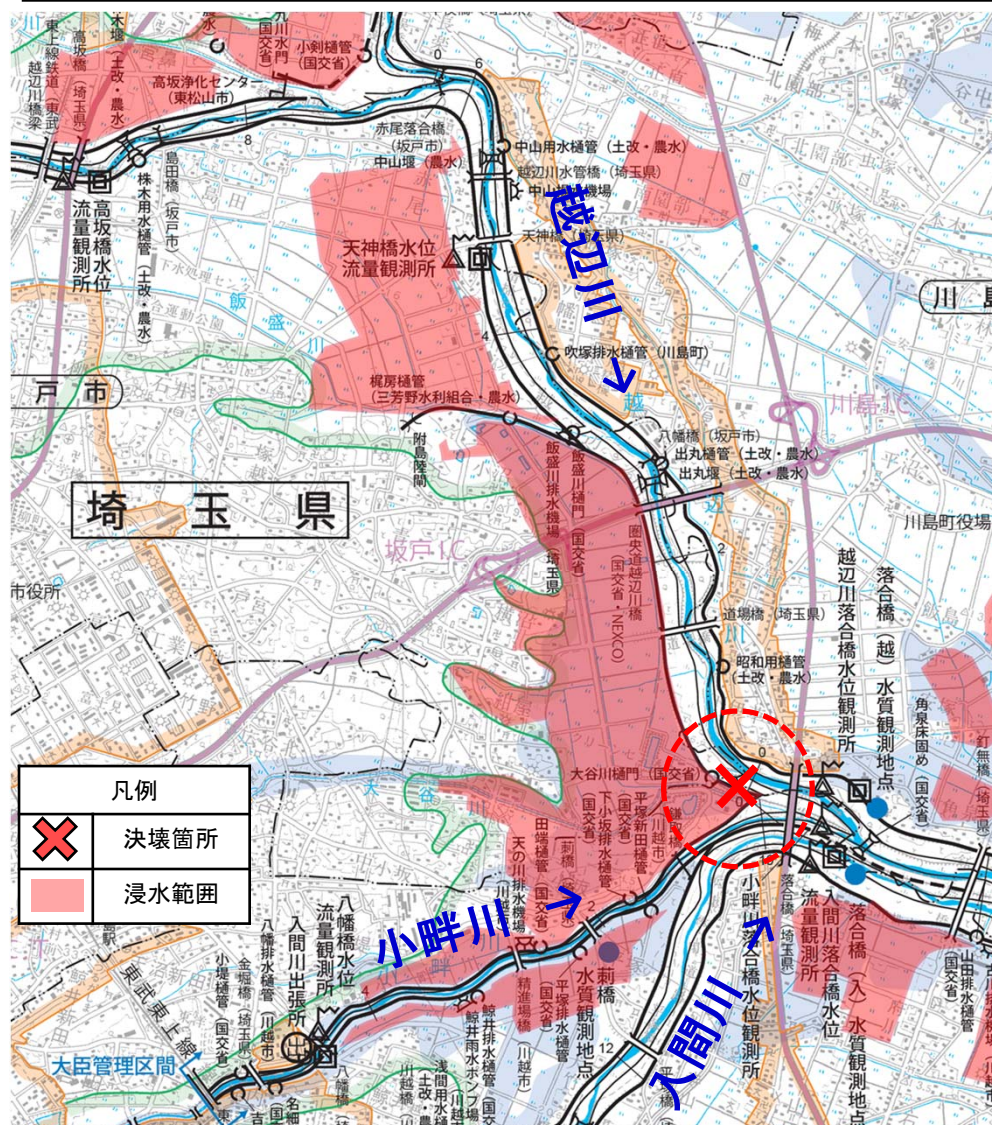
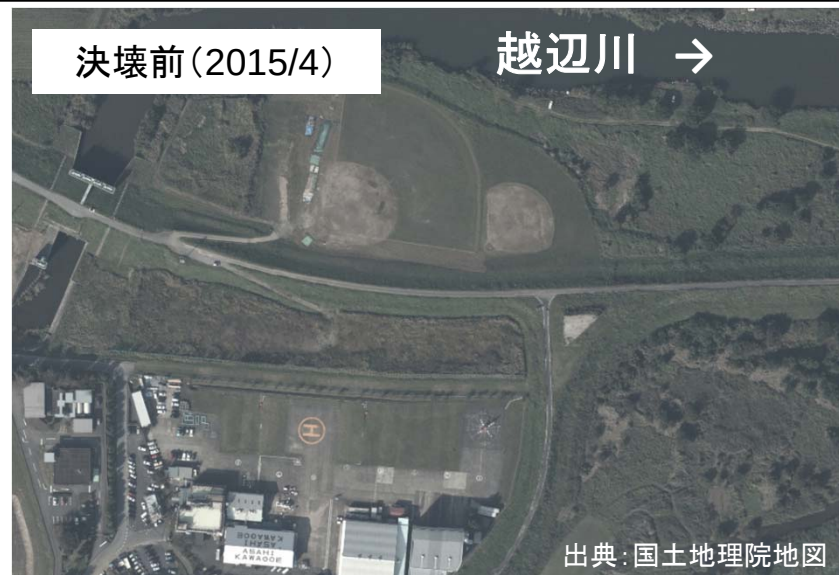
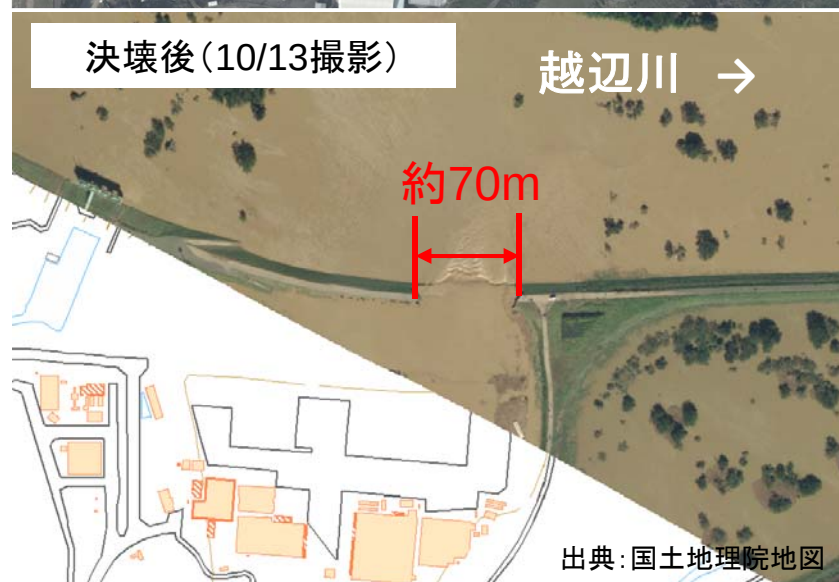
越辺川右岸0.0k

◆ 決壊箇所は越辺川の緩い湾曲部外岸にあたり、約70mにわたって決壊している。

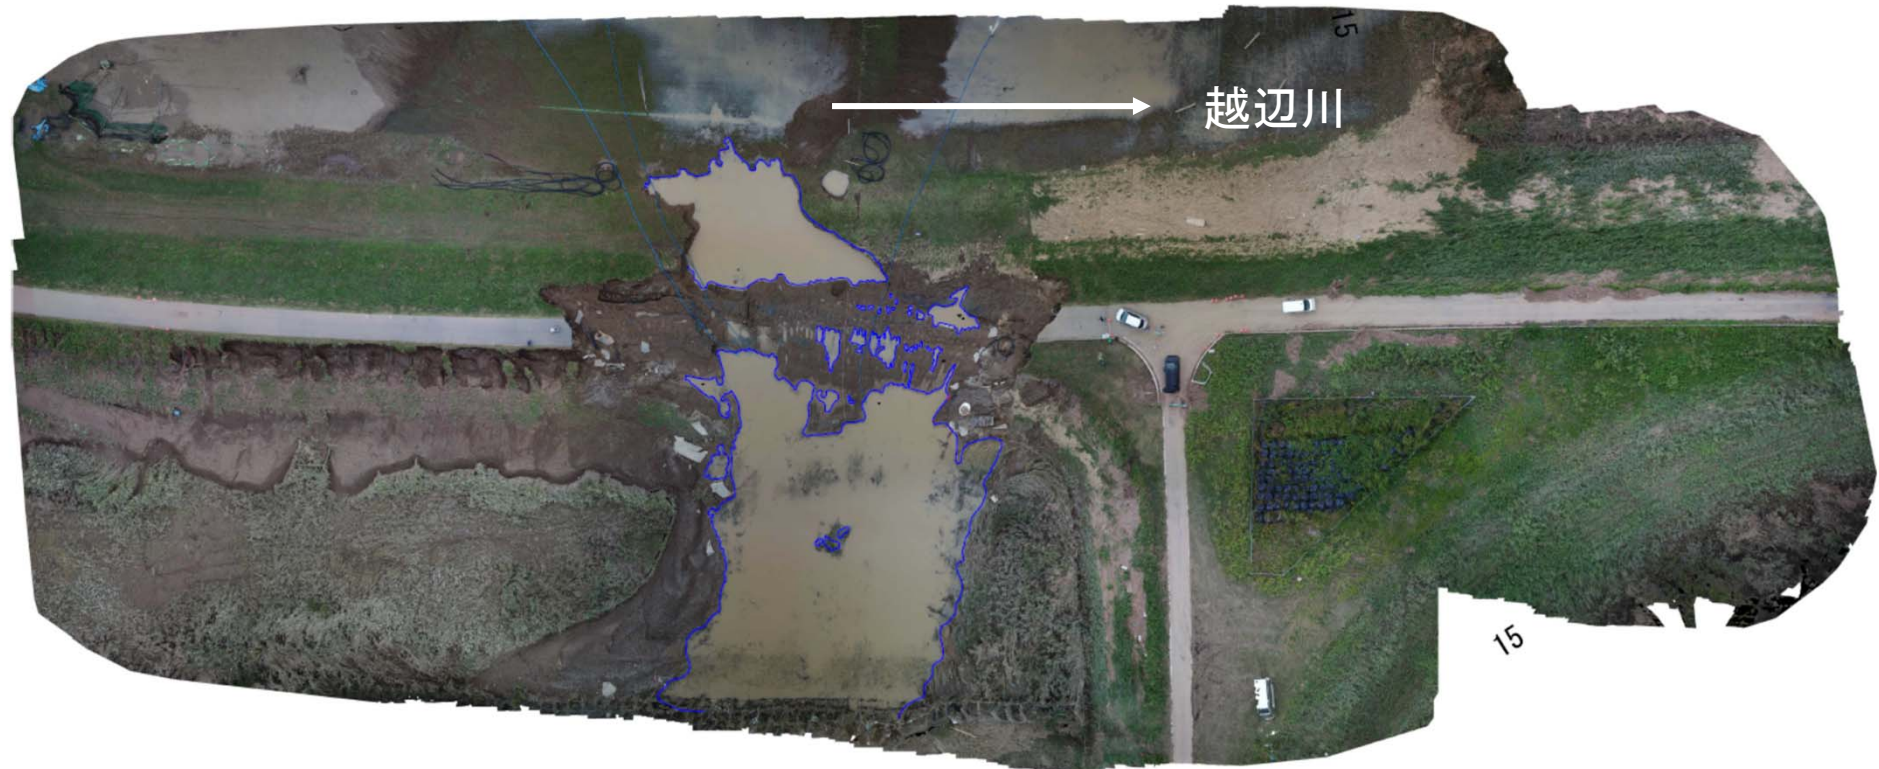
越辺川右岸0.0k

◆ 落堀は堤内地に広がっており深さは2m程度。

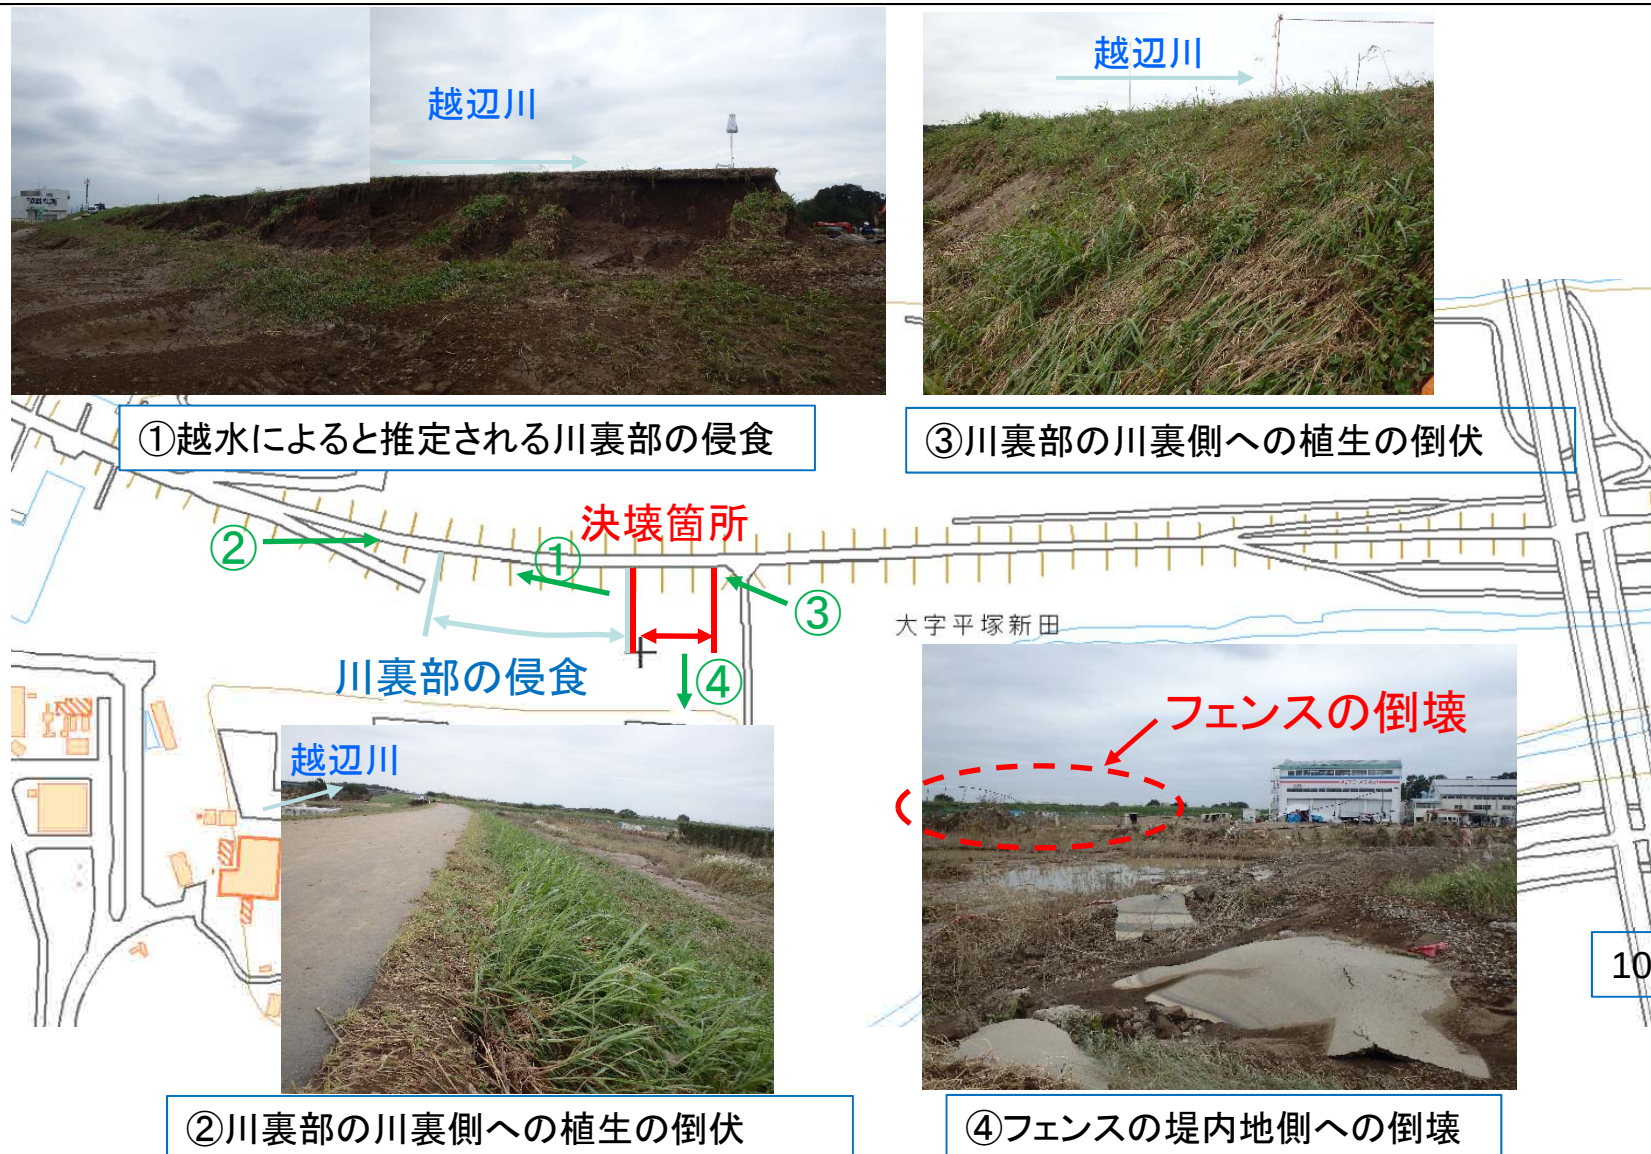
越辺川右岸0.0k

- ◆ 決壊箇所上流には約40mにわたり越水によると推定される川裏部の侵食が見られる(①)。
- ◆ 堤防川裏部の植生は川裏側に倒伏している(②、③)
- ◆ フェンスの堤内地側への倒壊が見られる(④)

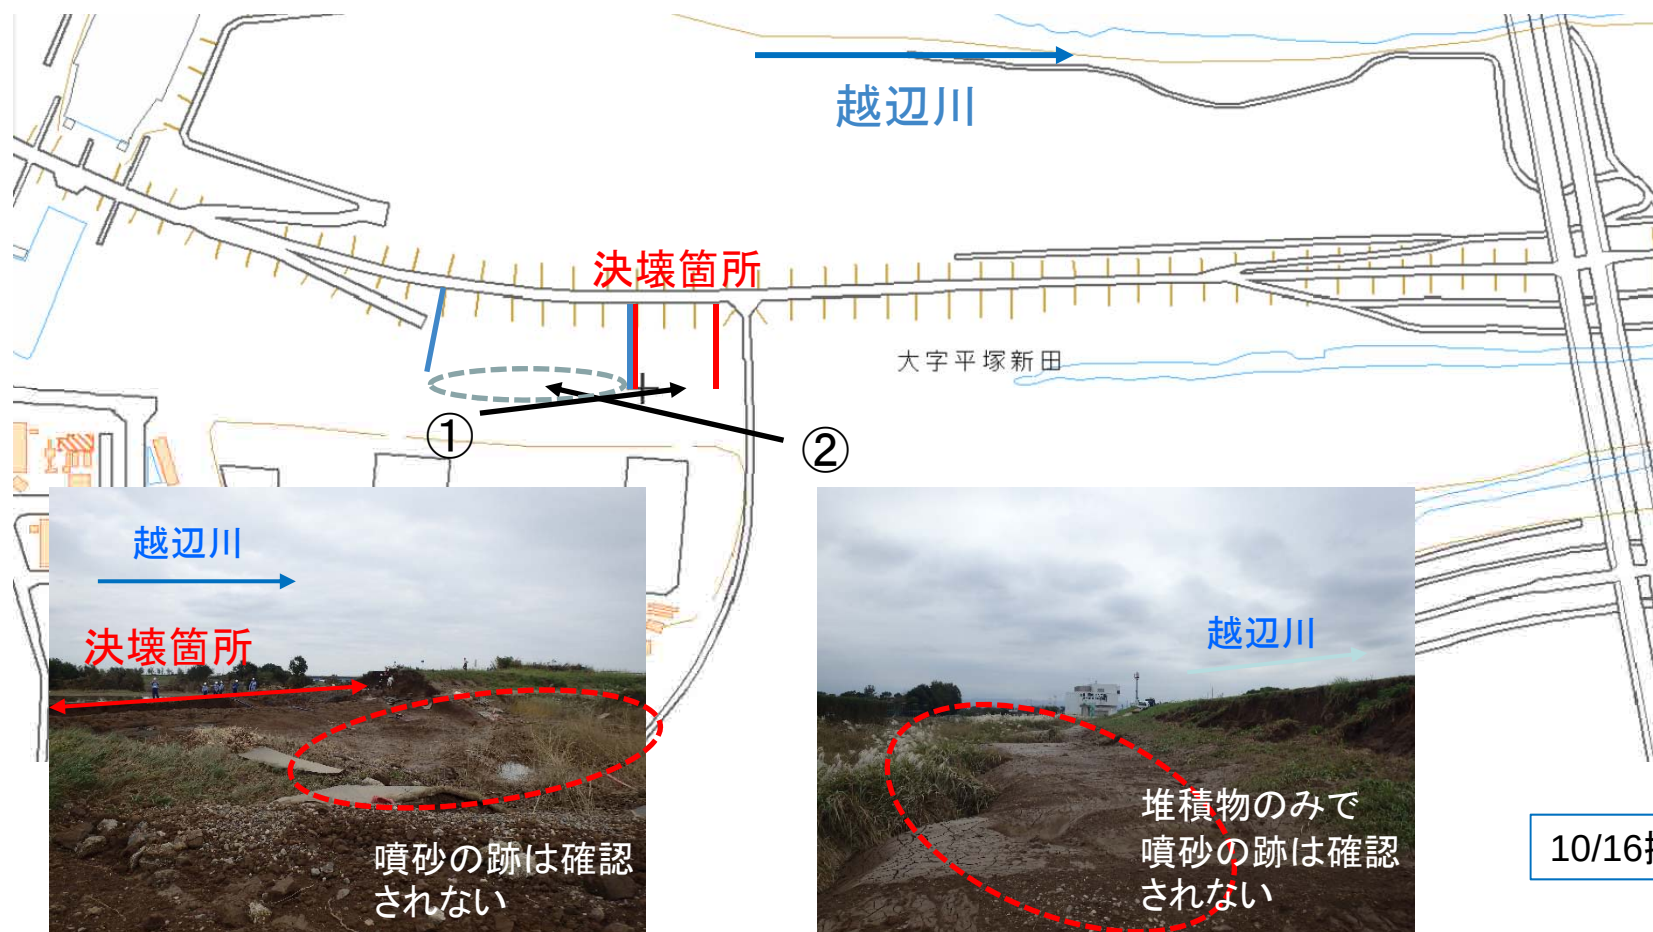
越辺川右岸0.0k

◆ 決壊口付近では、噴砂等は確認されていない。(①)

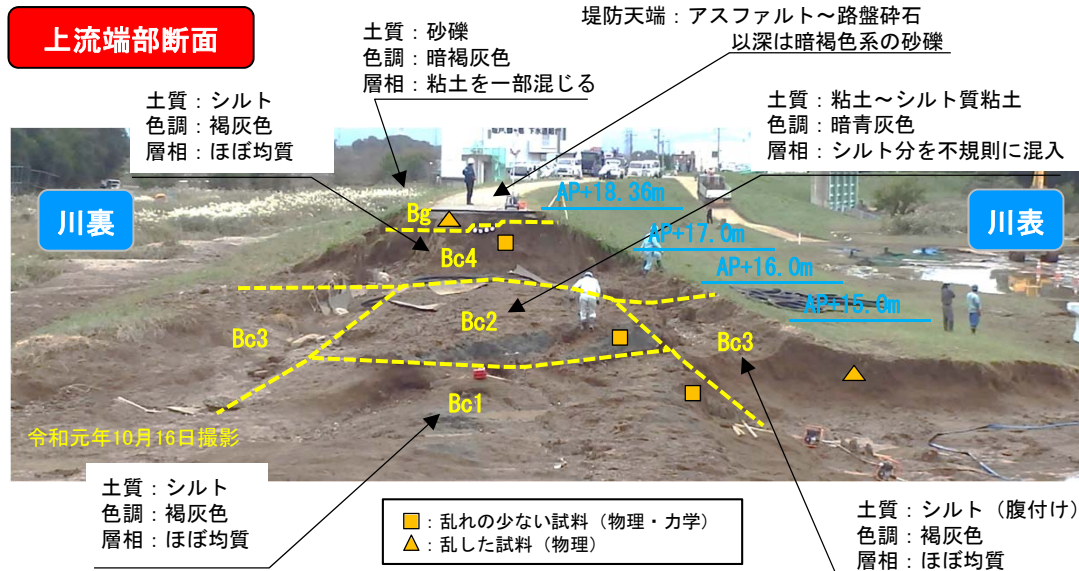
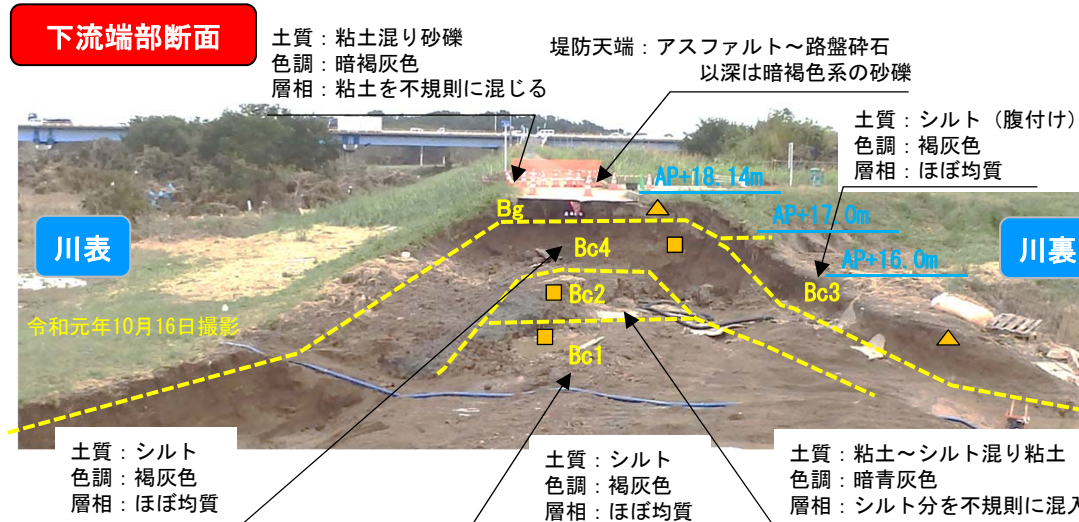
越辺川右岸0.0k

◆堤体については粘性土で構成されていることが確認された。

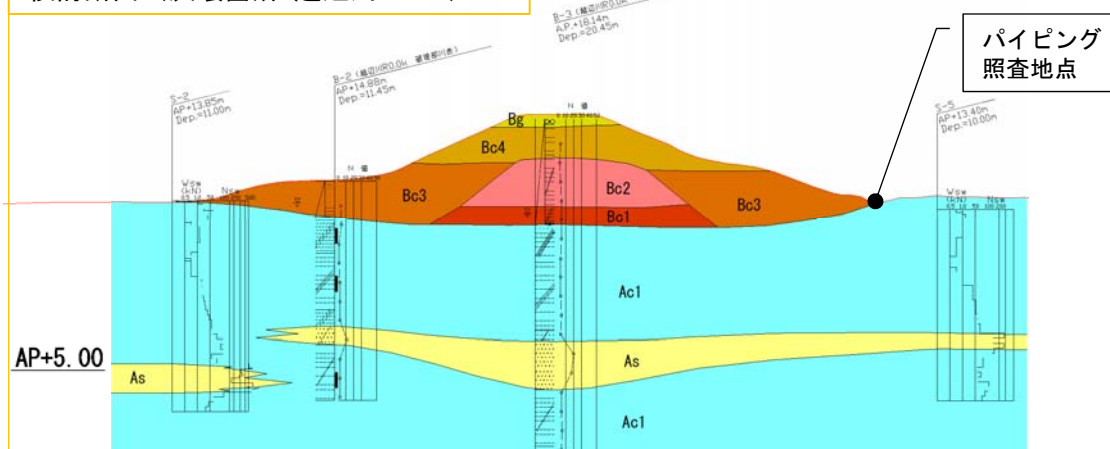
検討断面（決壊箇所 越辺川R0.0k）

決壊箇所の堤体及び基礎地盤は粘性土主体であり、パイピングが起きやすい地質構成になっていない

照査基準値を満足する

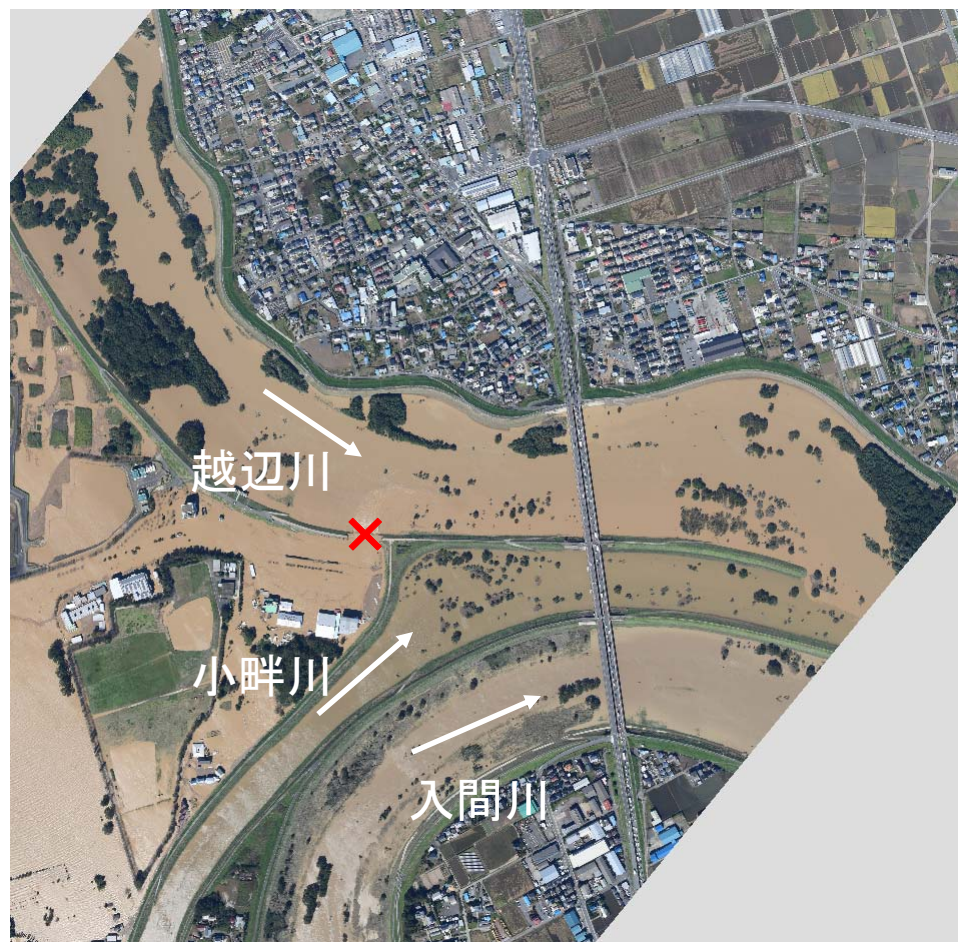
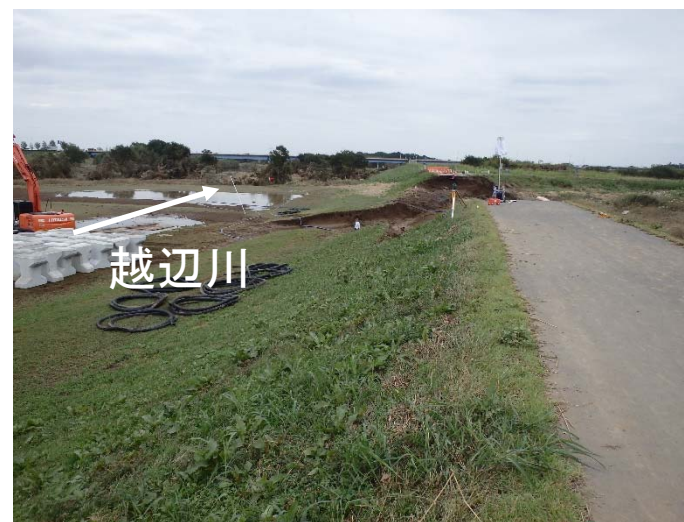
越辺川右岸0.0k

- ◆ 決壊箇所は、越辺川と小畦川の合流点付近で、越辺川の緩い湾曲部の外岸にあたる
- ◆ 決壊区間の上下流とも川表法面の侵食の痕跡は確認できない。(写真①)
- ◆ 高水敷上の侵食の痕跡は確認できない。(写真②)

①堤防川表法面状況(決壊区間上流より)(R1/10/16撮影)

②ドローンによる撮影(R1/10/14撮影)

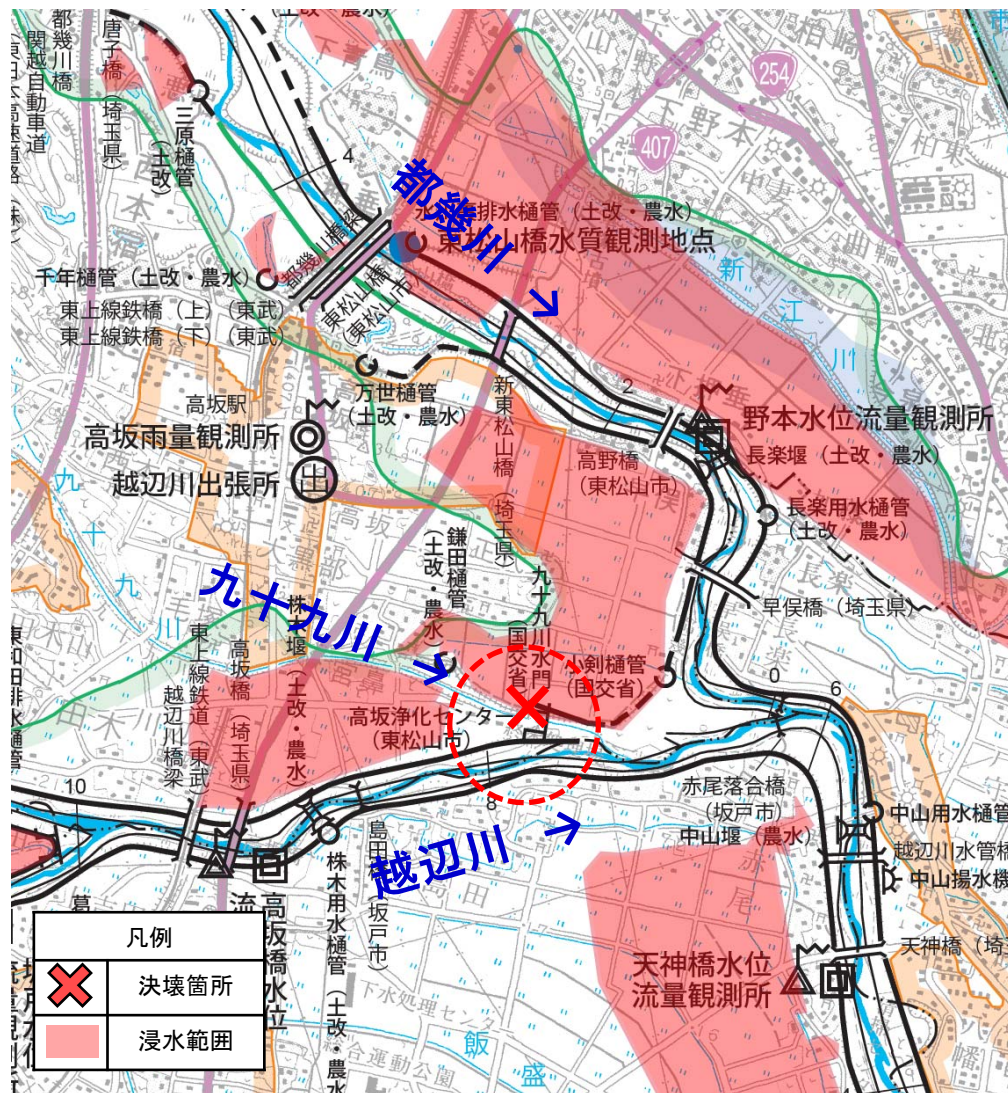
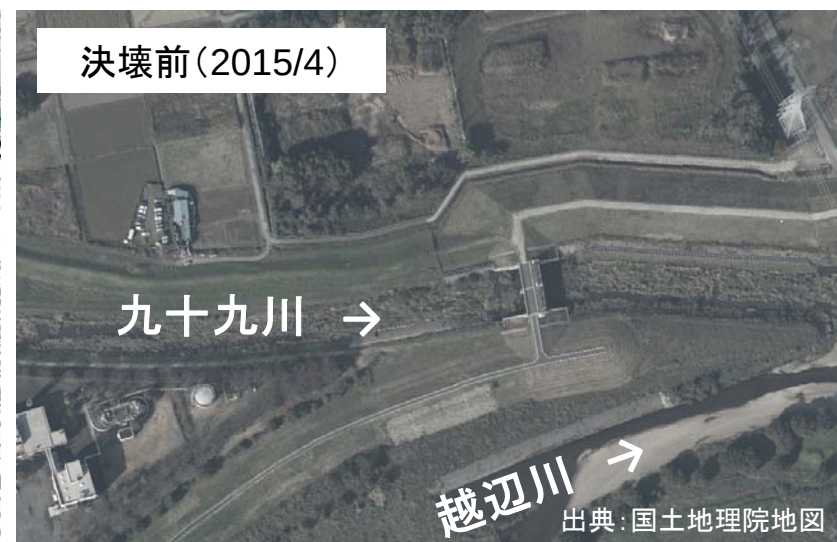
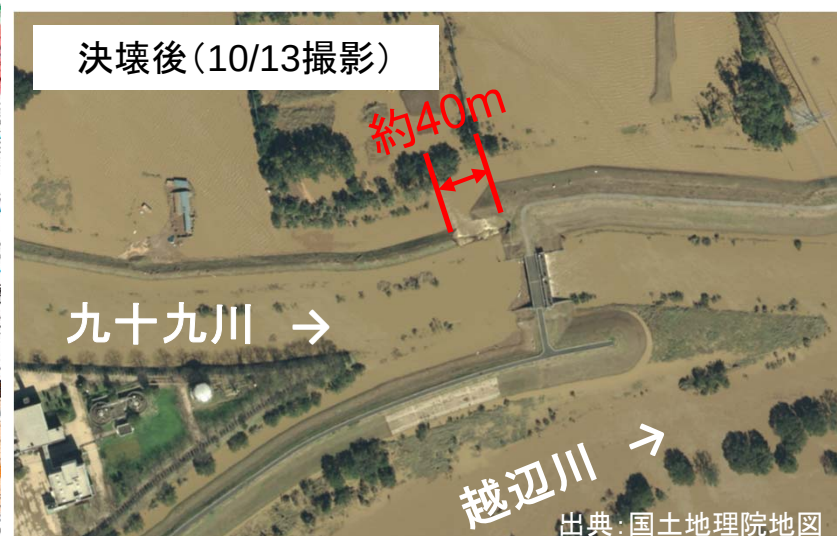
越辺川左岸7.6k

◆ 決壊箇所は九十九川水門の直上流で、九十九川の直線部約40mにわたって決壊している

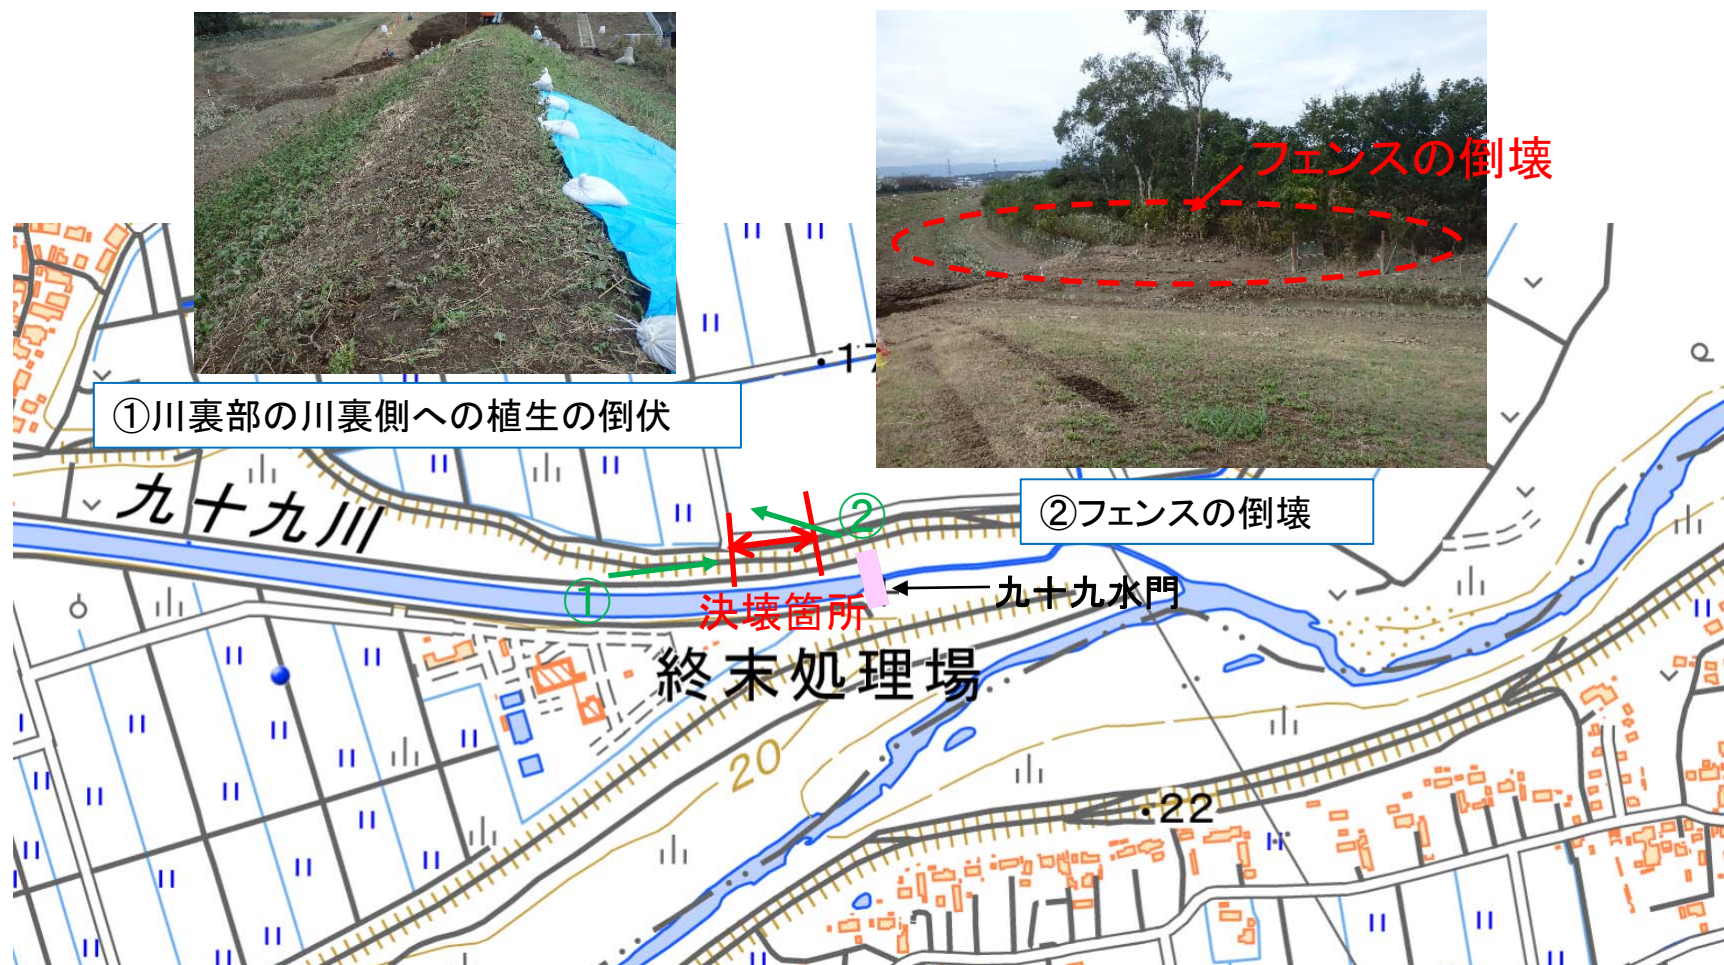
越辺川左岸7.6k

- ◆ 決壊箇所上流の堤防川裏側の植生は川裏側に倒伏している (①)
- ◆ 決壊箇所直下にフェンスの堤内地側への倒壊が見られる (②)

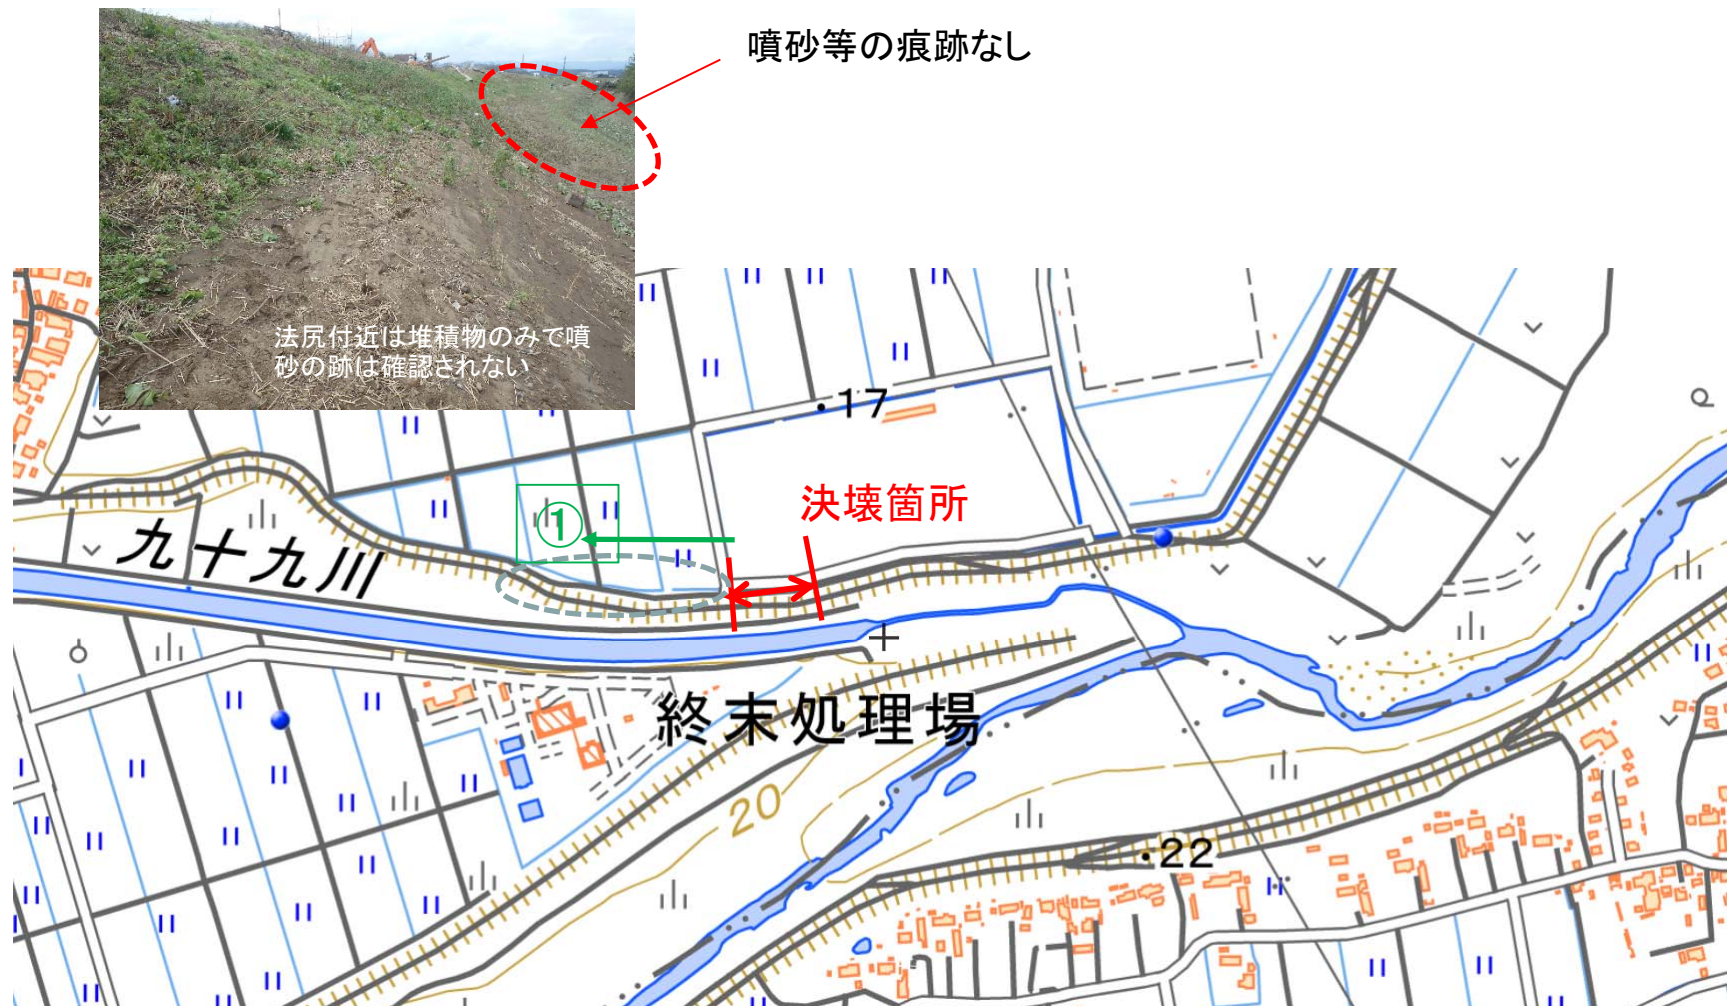
越辺川左岸7.6k

◆ 決壊口付近では、噴砂等は確認されていない。

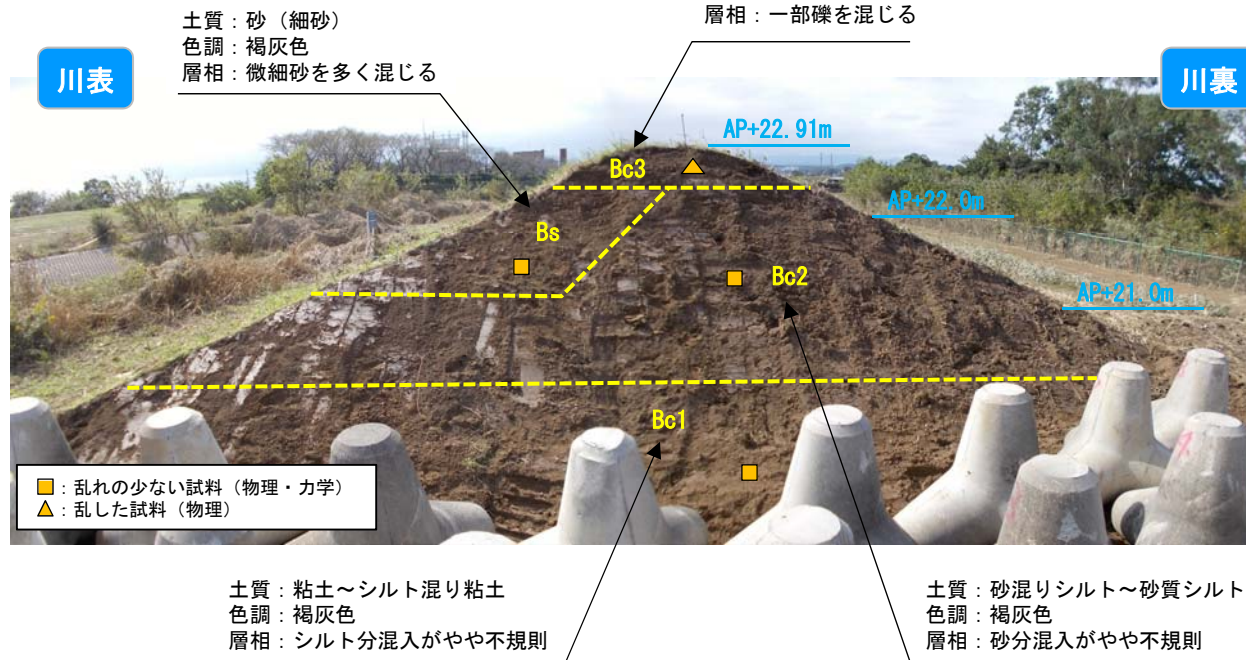
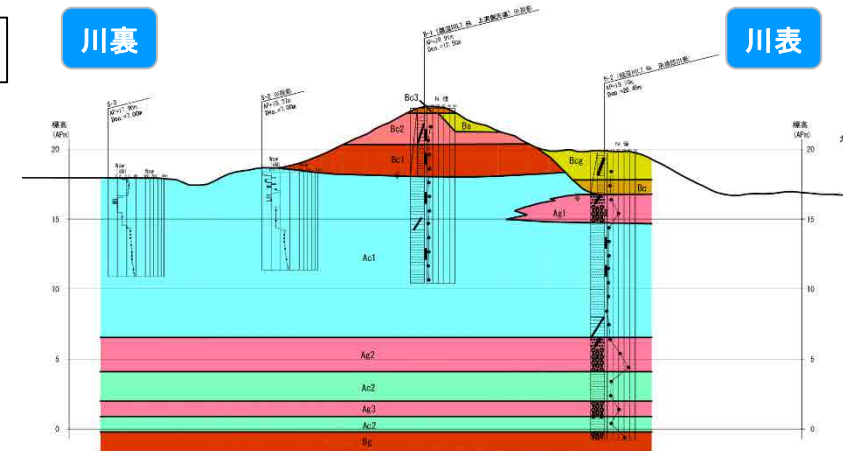
越辺川左岸7.6k

◆堤体については主として粘性土で構成されていることが確認された。

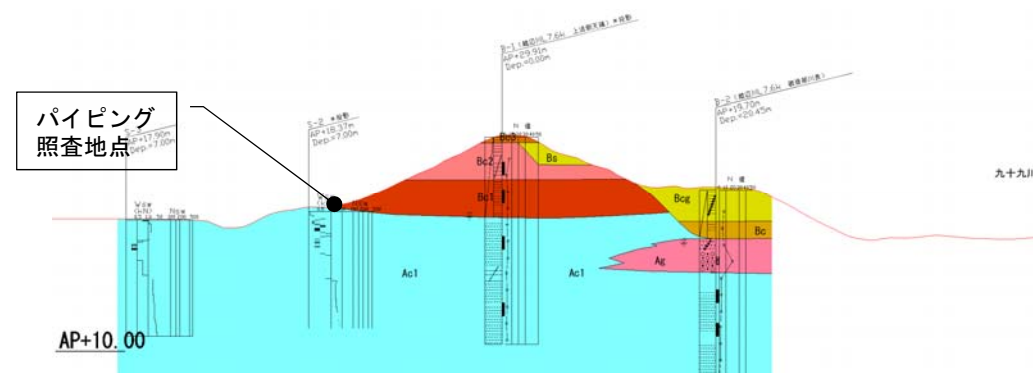
検討断面（決壊箇所 越辺川L7.6k）

決壊箇所の堤体及び基礎地盤は粘性土主体であり、パイピングが起きやすい地質構成になっていない

照査基準値を満足する

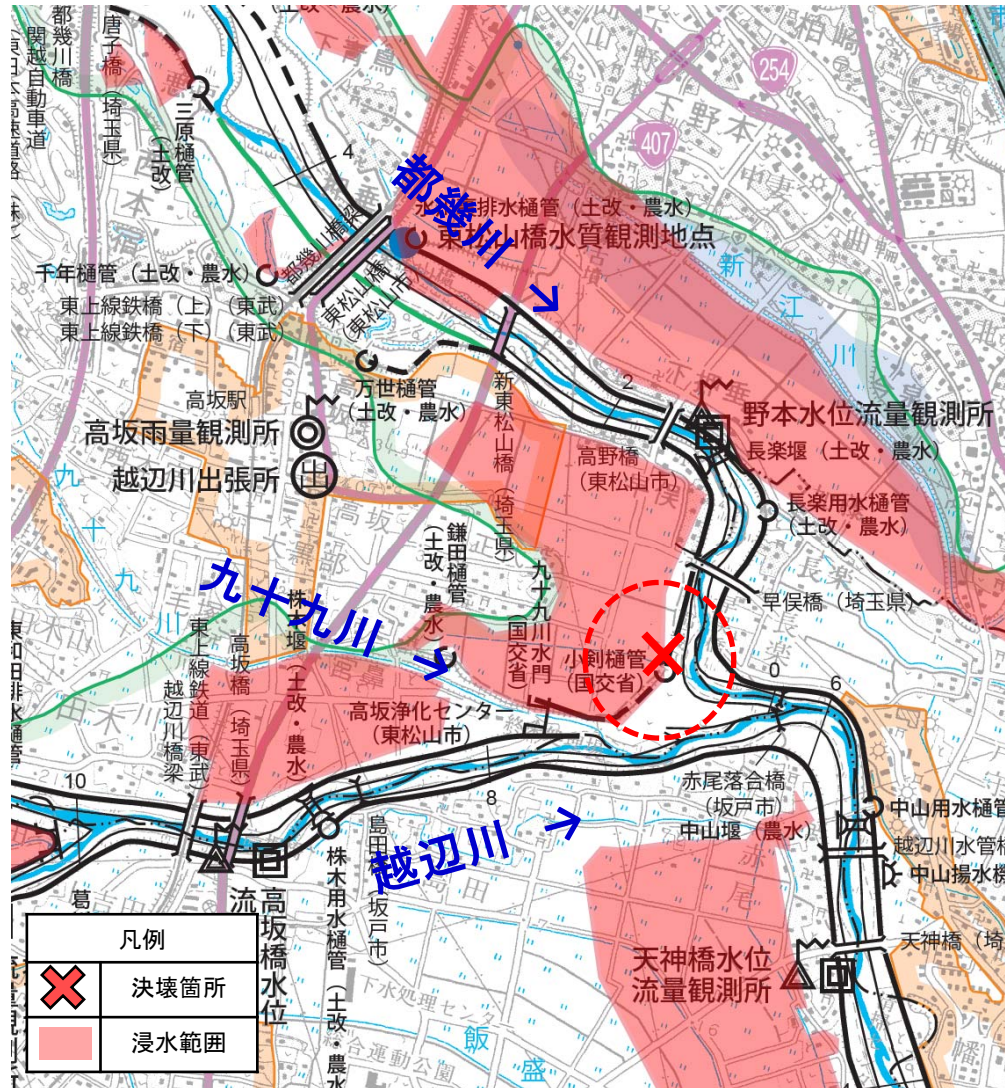
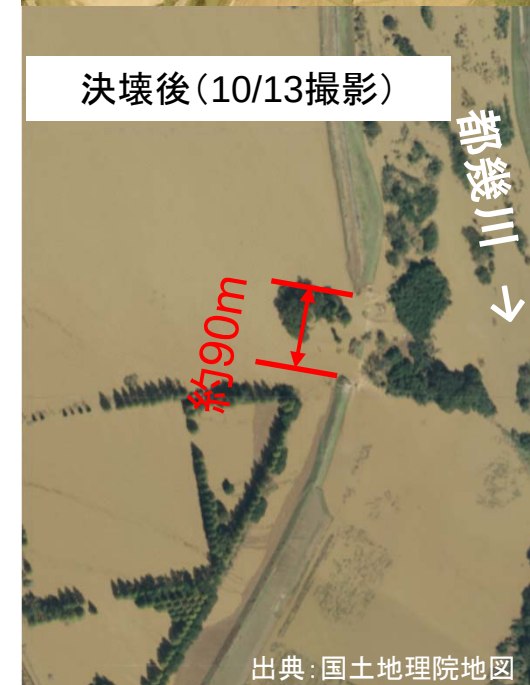
都幾川右岸0.4k

◆ 決壊箇所は都幾川と越辺川の合流点付近で都幾川の緩い湾曲部外岸にあたり約90mにわたって決壊している。

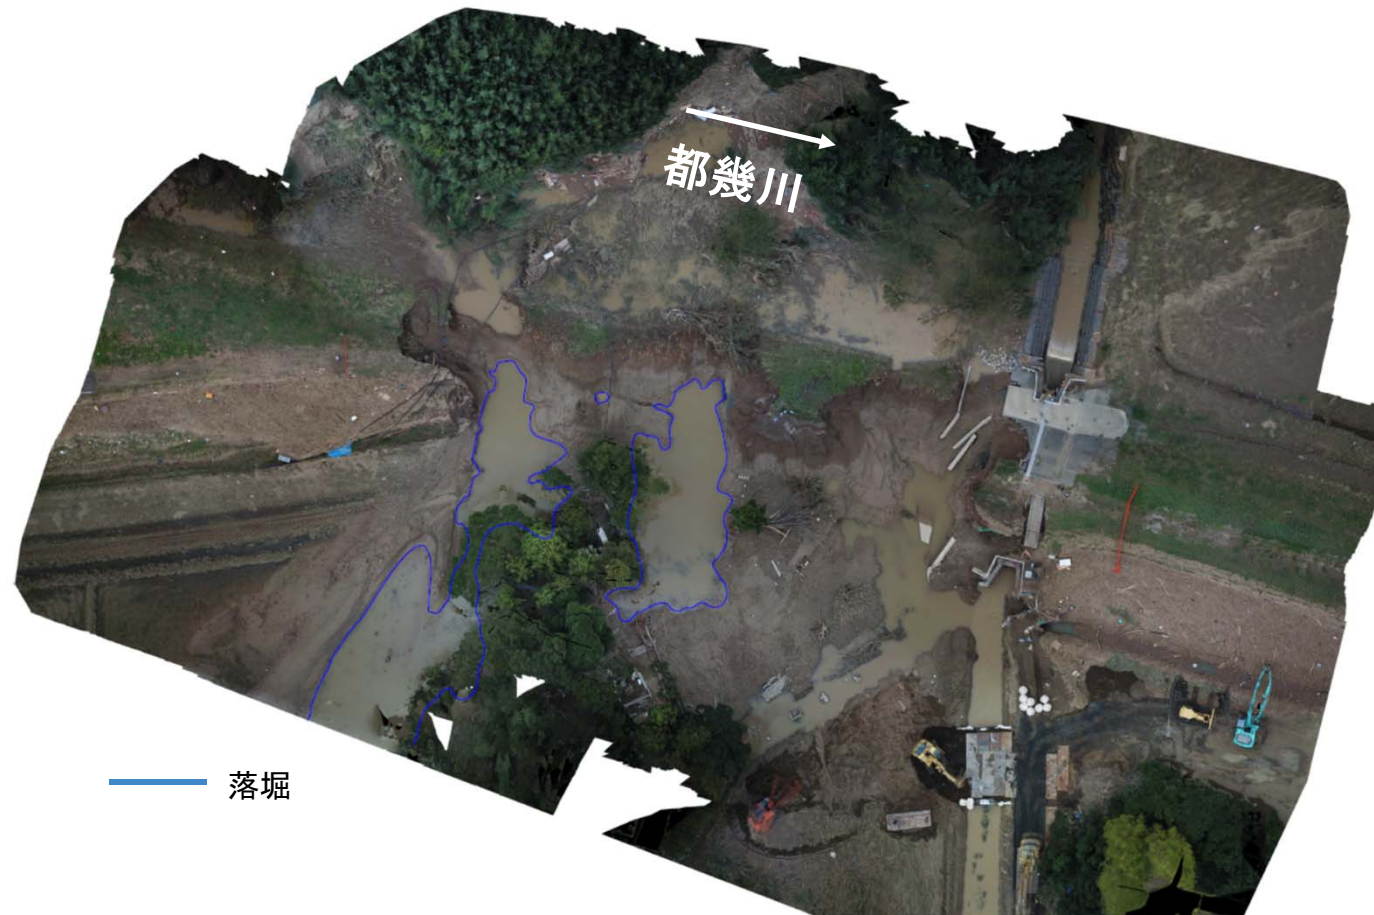
(都幾川右岸0.4k)

◆ 落堀は堤防残存部を挟んで堤防縦断方向に2箇所ある。

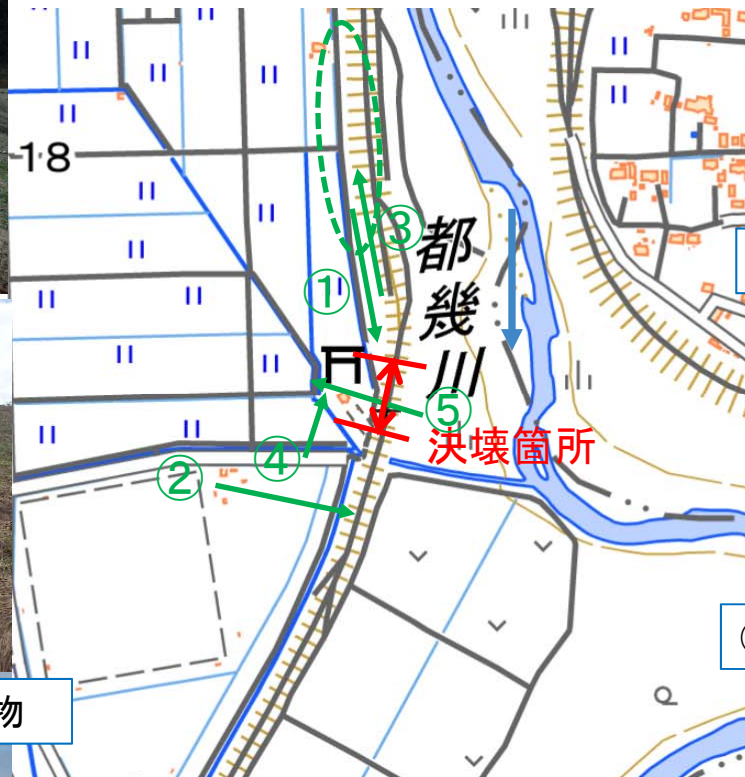
都幾川右岸0.4k

- ◆ 決壊箇所上流側に川裏堤防洗掘 (①) と下流側に川裏部の侵食が見られる。(②)
- ◆ 決壊箇所上流の天端に漂流物 (流木等) が見られる。(③)
- ◆ 倒木が堤内地側に倒れている。(④⑤)

①川裏堤防洗掘

②川裏部の侵食

③決壊口上流側の天端の漂流物

④倒木が堤内地側に倒れている

⑤倒木が堤内地側に倒れている

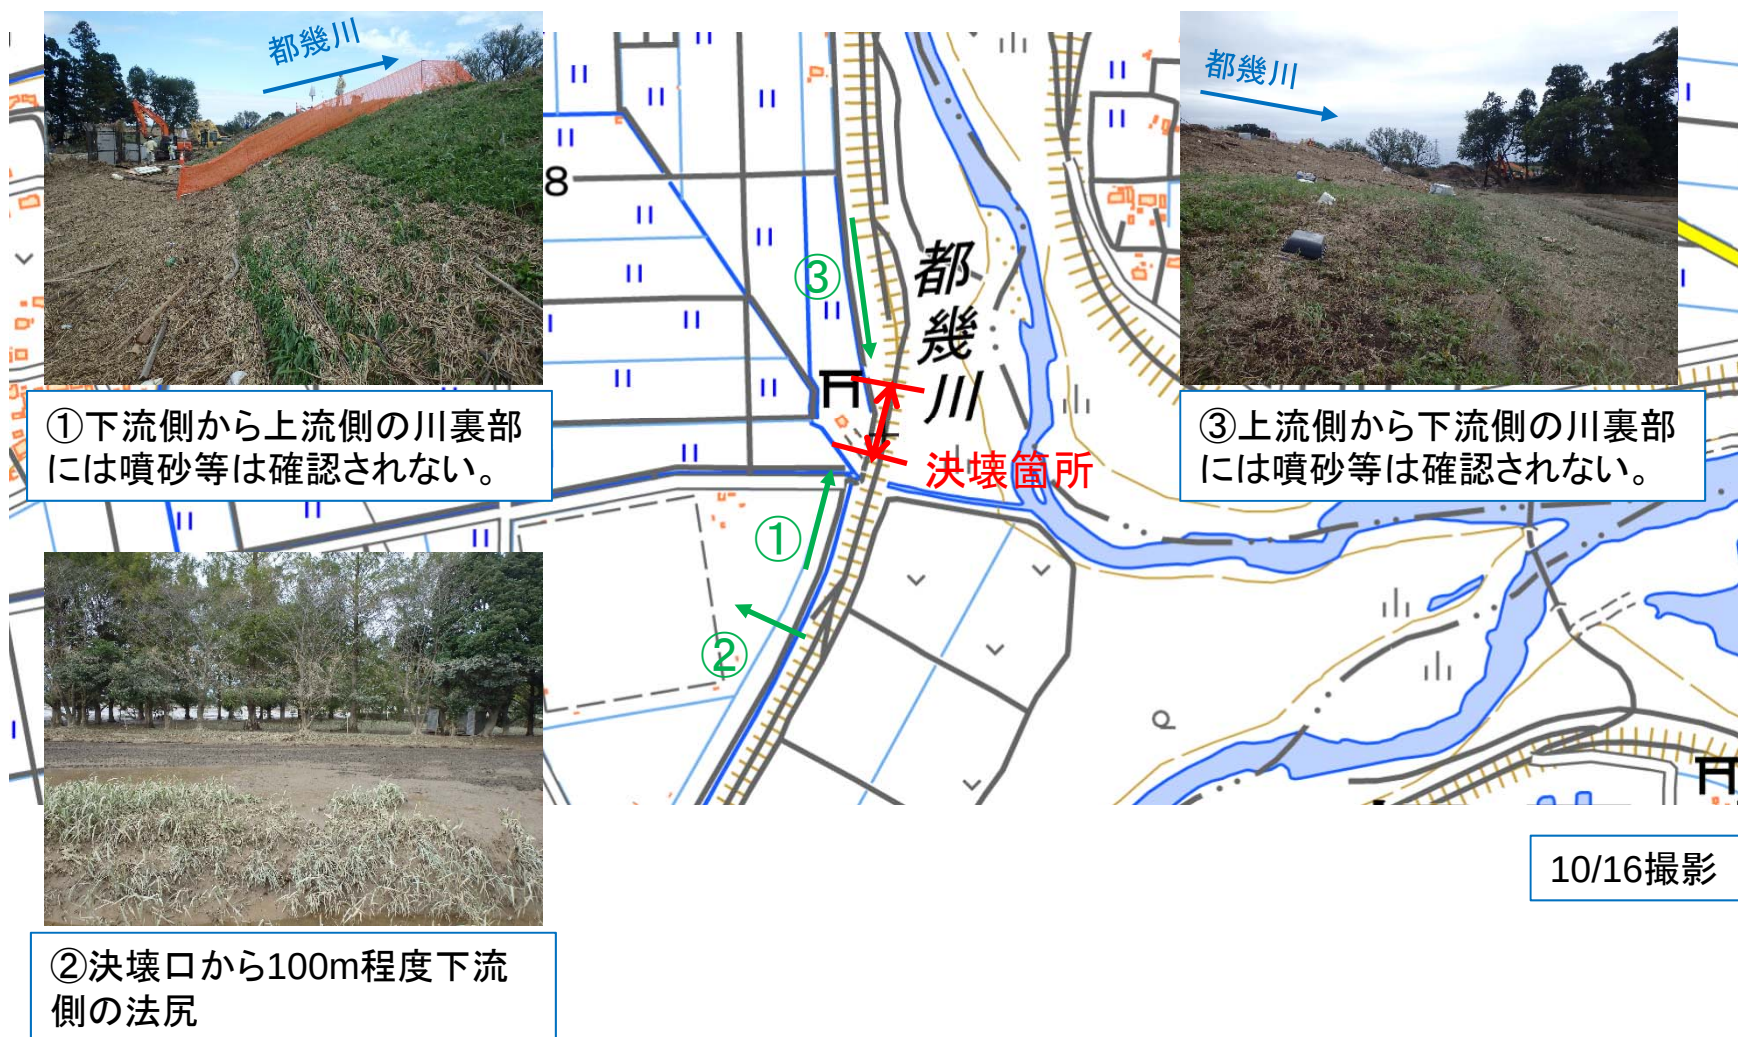
都幾川右岸0.4k

- ◆ 決壊口付近では、噴砂等は確認されていない。(①、③)
- ◆ 100m程度下流側でも噴砂等は確認されない(②)

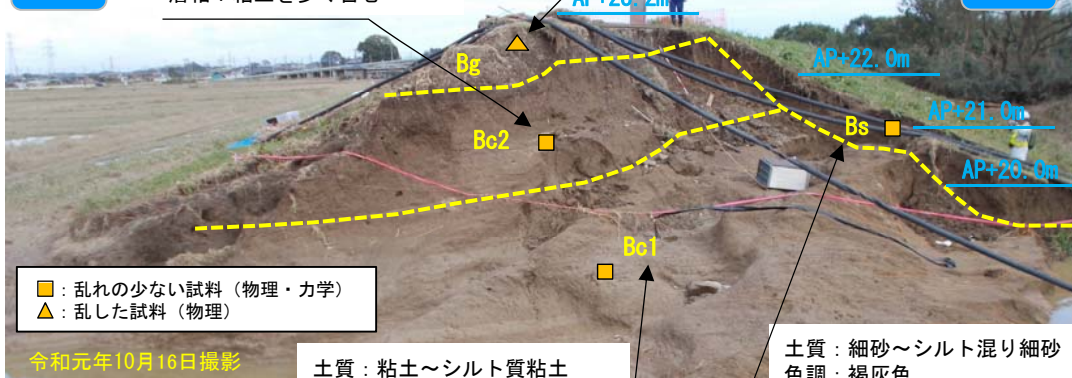
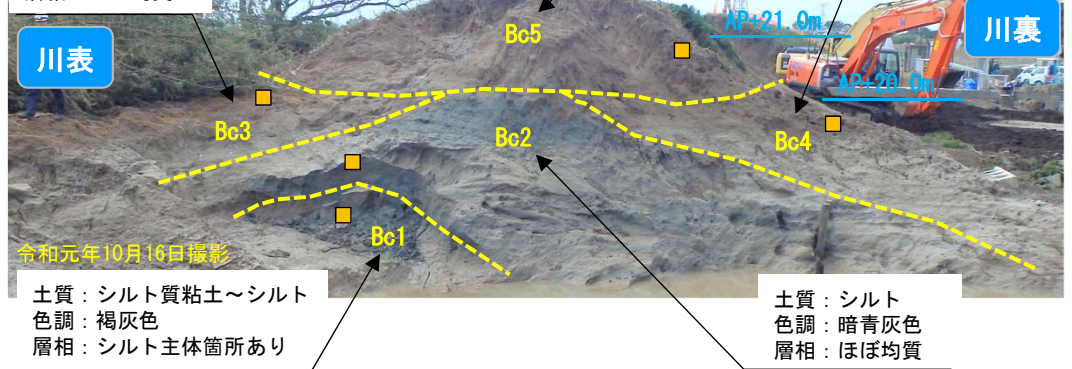
都幾川右岸0.4k

◆堤体については粘性土で構成されていることが確認された。
