# 第2回 荒川水系越辺川・都幾川 堤防調査委員会

関東地方整備局

令和元年11月17日（日）

## 3. 越辺川右岸0.0kの被災メカニズムの分析

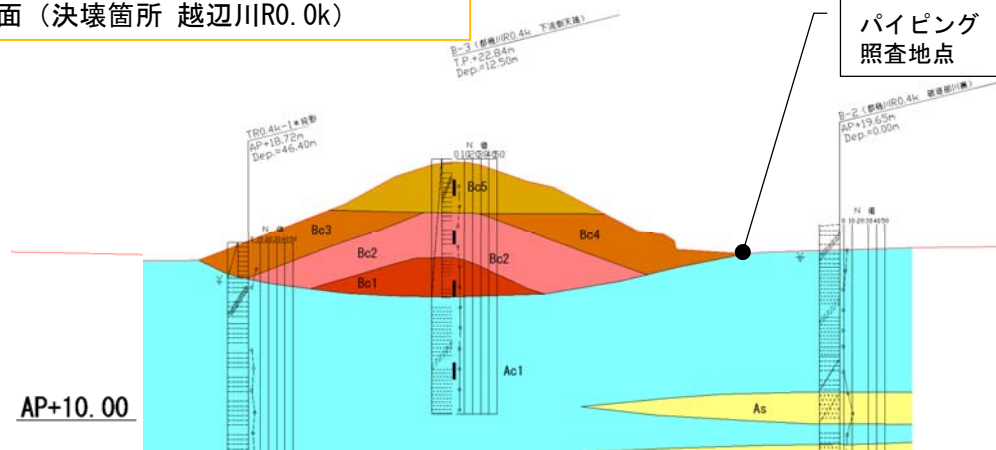
検討断面（決壊箇所 越辺川R0.0k）

決壊箇所の堤体及び基礎地盤は粘性土主体であり、パイピングが起きやすい地質構成になっていない

照査基準値を満足する

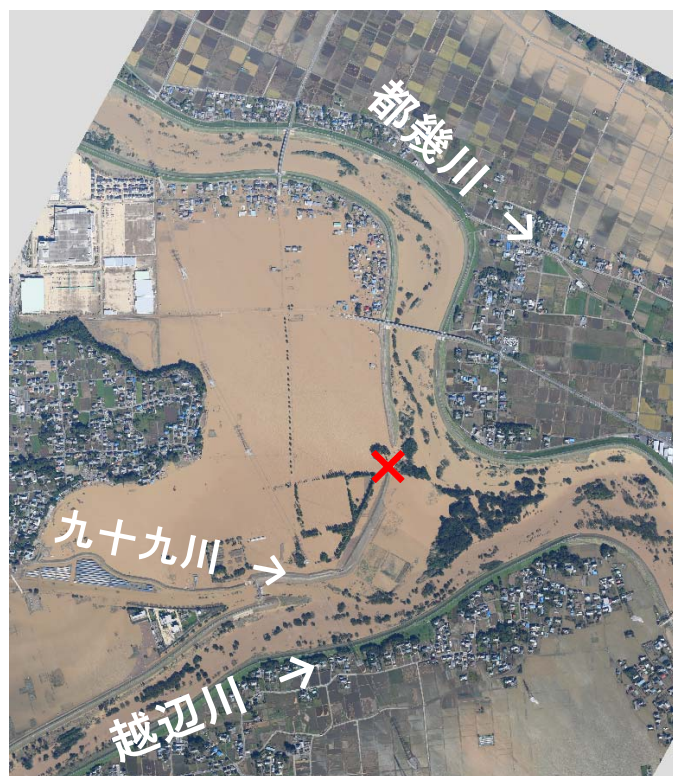
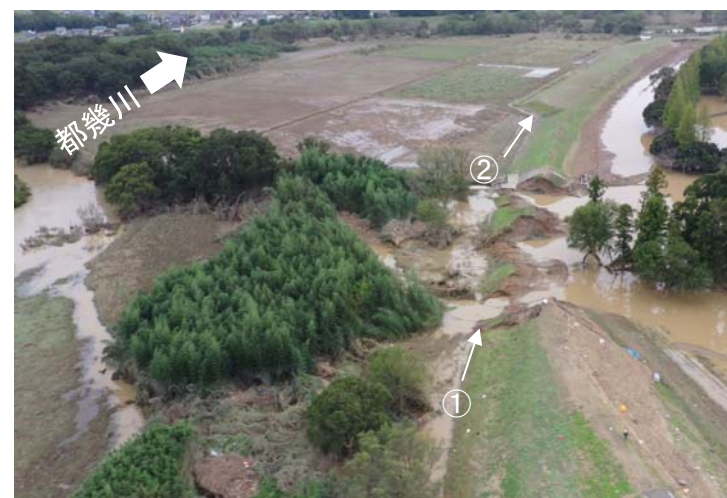
都幾川右岸0.4k

- ◆ 決壊箇所は、都幾川と越辺川の合流点付近で、都幾川の緩い湾曲部外岸にあたる。
- ◆ 決壊区間の上下流とも川表法面の侵食の痕跡は確認できない。(写真①、②)
- ◆ 高水敷上の侵食の痕跡は確認できない。(写真③)

↓①堤防川表法面状況(決壊区間上流より、R1/10/16撮影)

②堤防川表法面状況(決壊区間下流より、R1/10/17撮影)↑

③ドローンによる撮影(R1/10/14撮影)

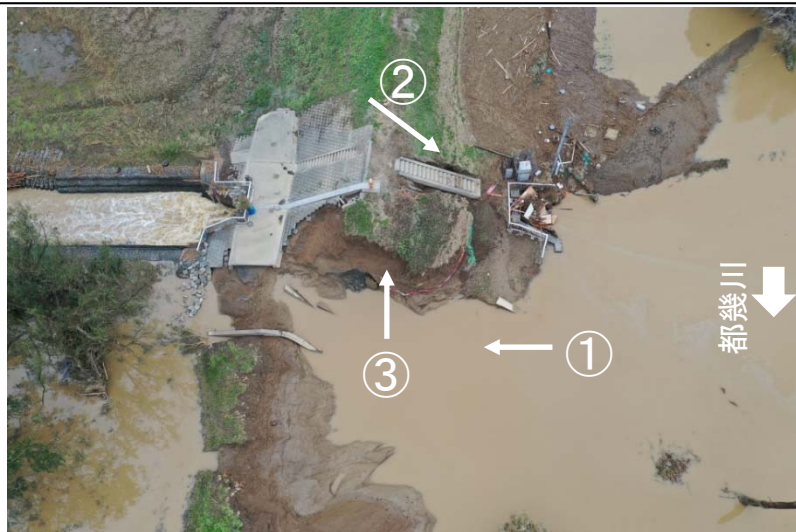
都幾川右岸0.4k

- ◆ 樋管周りには堤体が残存しており、樋管周りに水ミチは確認されない。(写真①、③)
- ◆ ドローン写真より確認される階段周りの黒い影は、越水に伴う階段周りの侵食跡と考えられる。(②)

②越水に伴うと考えられる階段周りの侵食  
(決壊区間上流より、R1/10/17撮影)

①樋管周りの残存部  
(堤内地側より R1/10/16撮影)

③樋管周りの残存部  
(下流側断面 R1/10/15撮影)
