第2回 那珂川・久慈川堤防調査委員会

関東地方整備局

令和元年11月17日（日）

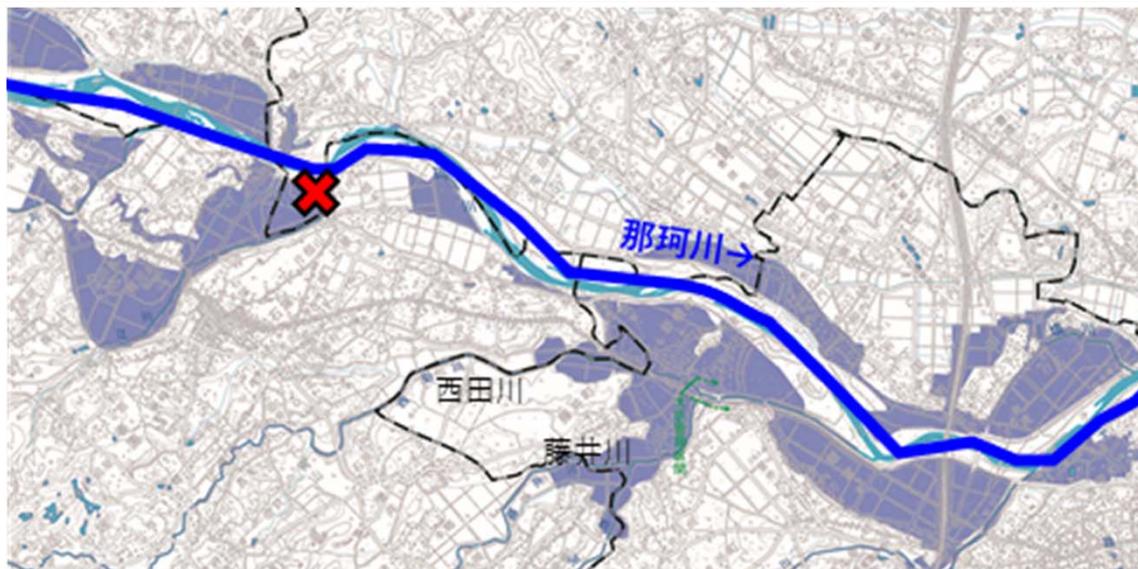
(那珂川右岸28.6k)

◆ 決壊箇所は約250mにわたって決壊している。

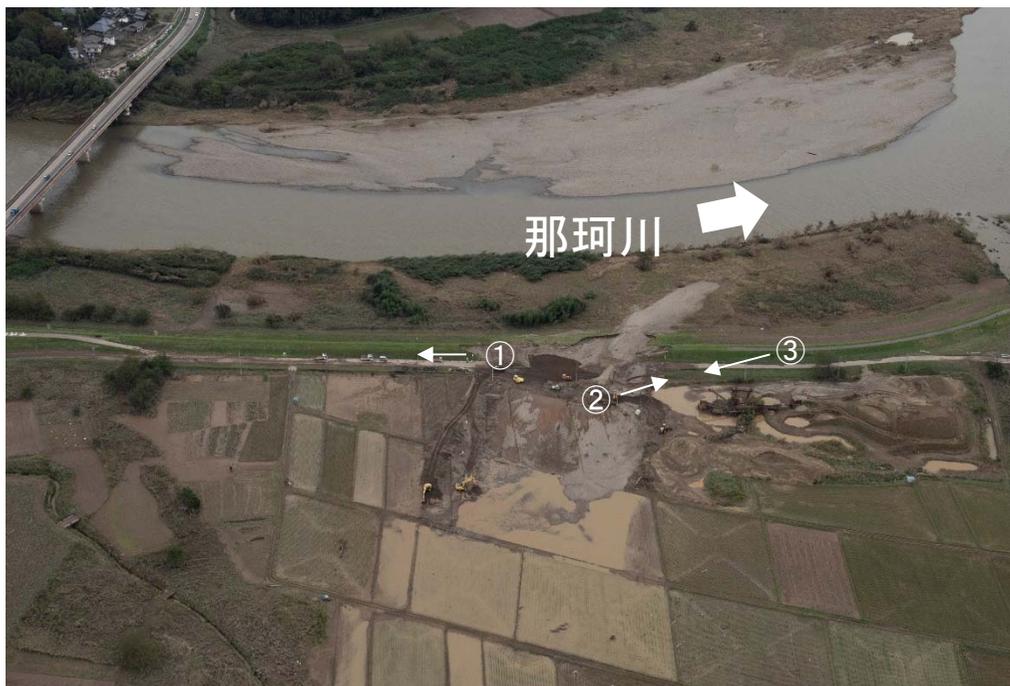
航空写真(斜め写真R1/10/15撮影)

◆ 決壊区間の上下流の川裏および決壊区間内残存部法尻付近は、噴砂や漏水痕は確認できない。

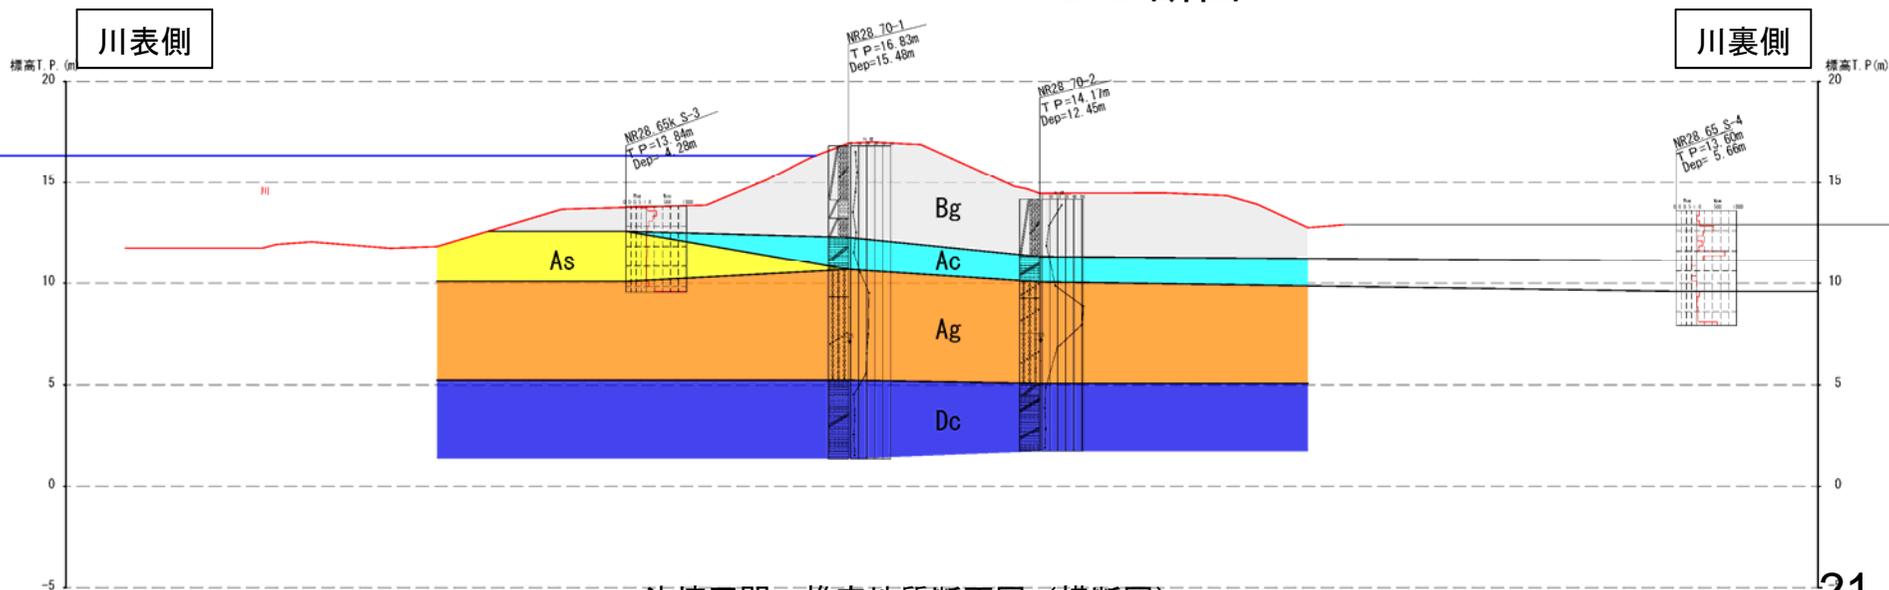
決壊区間 推定地質断面図 (横断面)

◆ 堤防横断方向の基礎地盤は礫質土層の川表側表層に砂質土、川裏側表層に粘性土層が分布する。

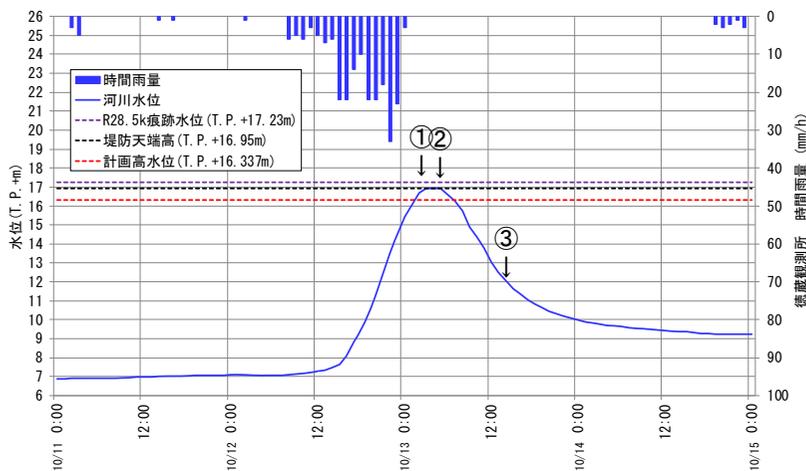
外力条件（台風19号）

◆ 今次出水における浸透に対する安全性評価の結果、すべり、パイピングともに照査基準値を満足する。

- ◆ 検討断面：決壊箇所の断面（断面調査時測量）に現地土質構成を記載
- ◆ 土質定数：既往資料に今回試験値（決壊断面の粒度試験まで）を反映して設定
- ◆ 検討外力：今次出水の降雨、水位ハイドロにより設定（水位は観測地点の流量から28.5kのHQ式を用いて設定、最高水位は堤防天端高とした）

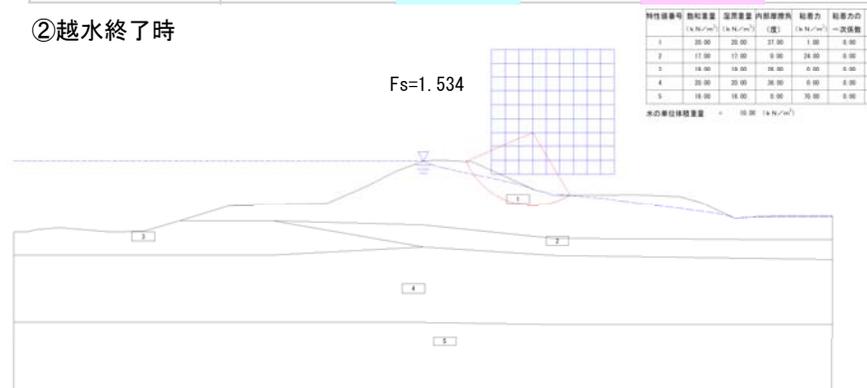
河川水位	時刻	すべり破壊		パイピング破壊	
		川表	川裏	鉛直	水平
		F_s	F_s	i_v	i_h
①天端到達時	10/13 03:00	-	1.947	0.082	0.102
②越水終了時	10/13 05:00	-	1.534	0.254	0.378
③水位低下時	10/13 15:00	1.657	-	-	-
基準値		$F_s \geq 1.0$	$F_s \geq 1.452$	$i_v < 0.5$	$i_h < 0.5$
		: SAFE		: OUT

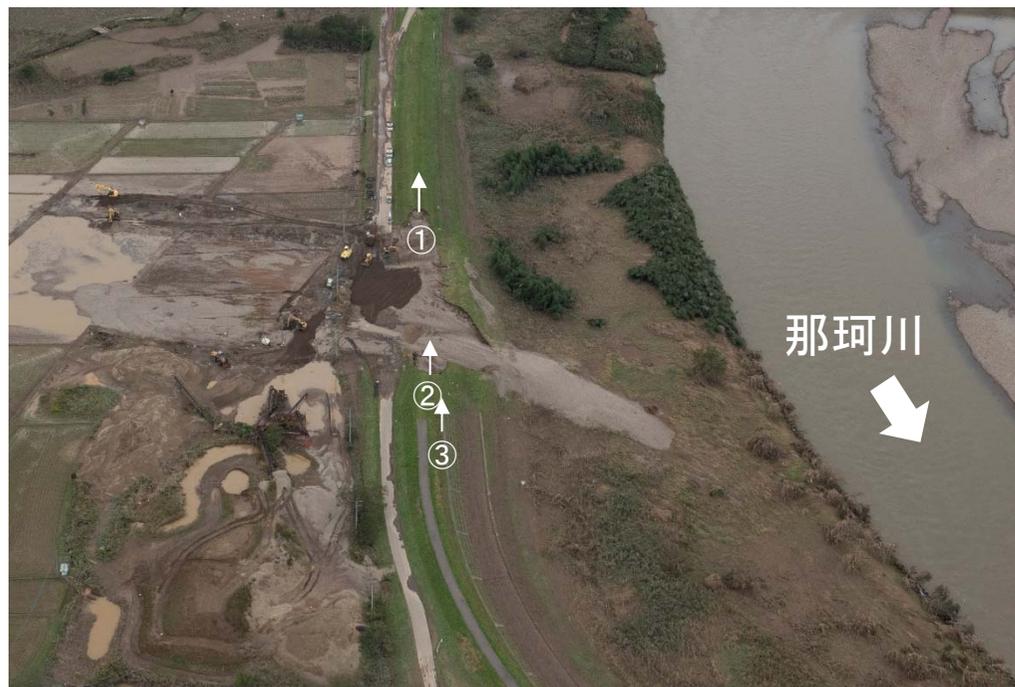
航空写真(斜め写真R1/10/15撮影)

- ◆ 決壊区間の上下流とも川表法面の侵食の痕跡は確認できない(①~③)。
- ◆ 高水敷上の侵食の痕跡は確認できない(航空写真)。
- ◆ 高水敷上の植生は倒伏しているが、流失していない(航空写真)。

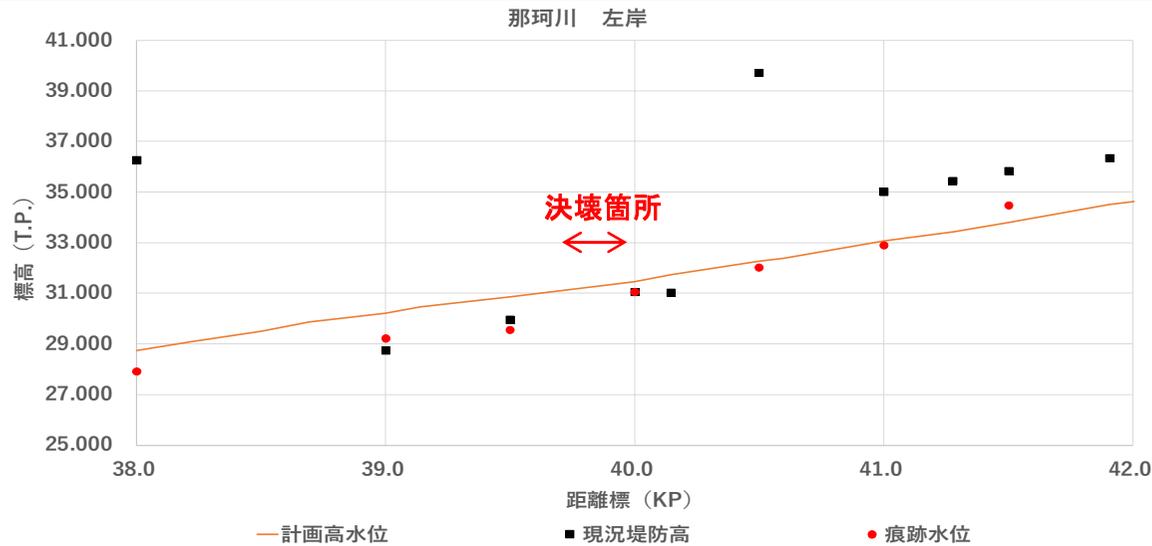
- ◆ 左岸40.0kの決壊による氾濫が発生。
- ◆ 氾濫流は堤内地を流下。

左岸40.0k付近の天端に残る痕跡(砂)

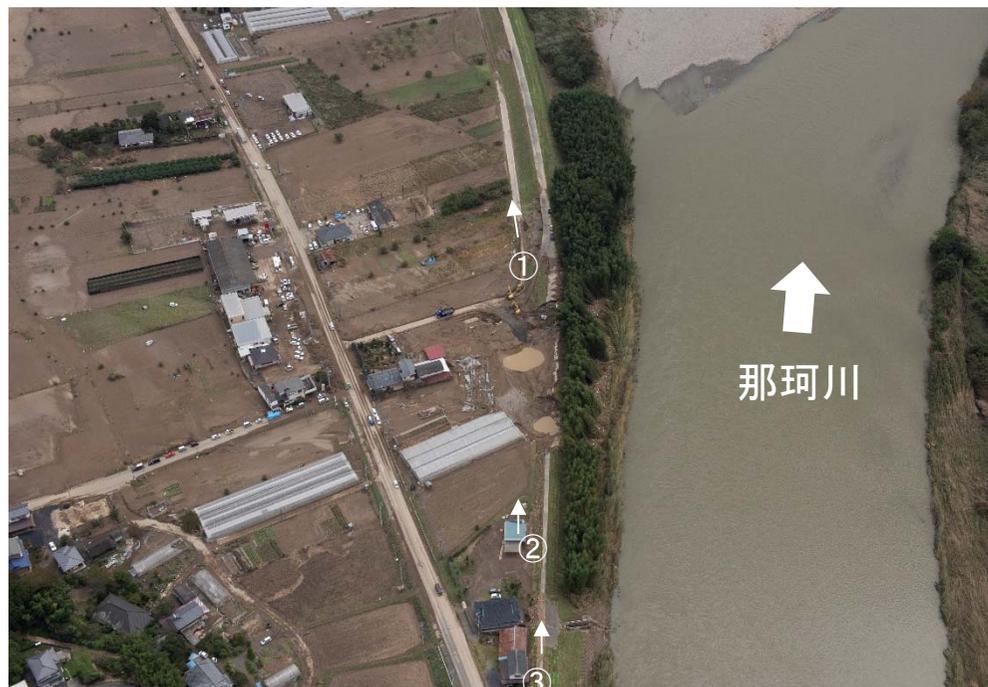
航空写真(斜め写真R1/10/15撮影)

- ◆ 決壊区間の下流の川裏および決壊区間内残存部法尻付近は、噴砂や漏水痕は確認できない(①)。
- ◆ 決壊区間の上流の川裏法尻付近は、噴砂や漏水痕は確認できない(決壊区間の上流直近は河川水による砂・砂礫の堆積あり)(②③)。

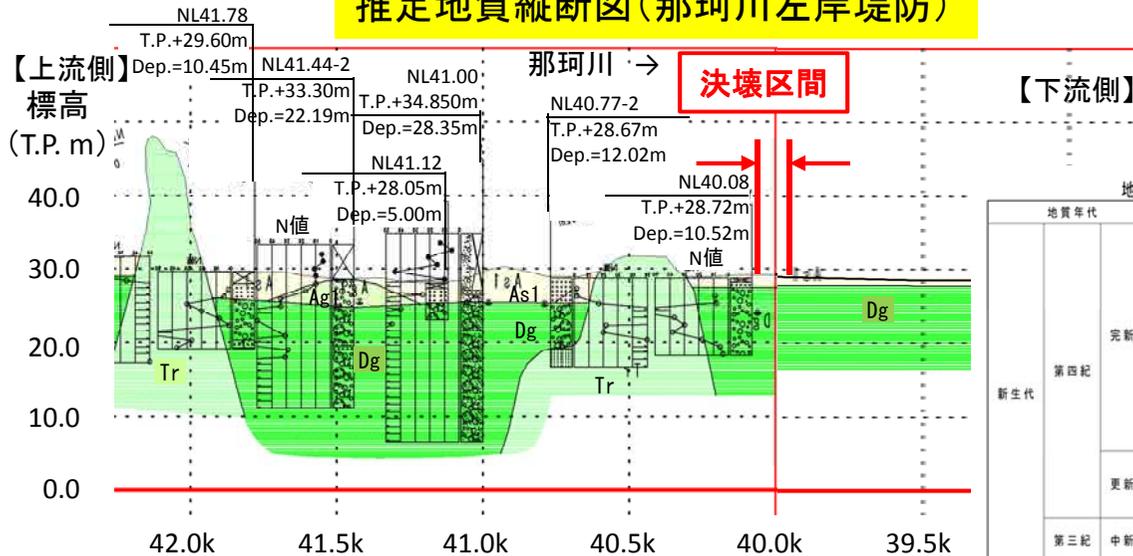
推定地質縦断図(那珂川左岸堤防)

◆ 堤防縦断方向の基礎地盤は礫質土層の表層に砂質土が分布する。

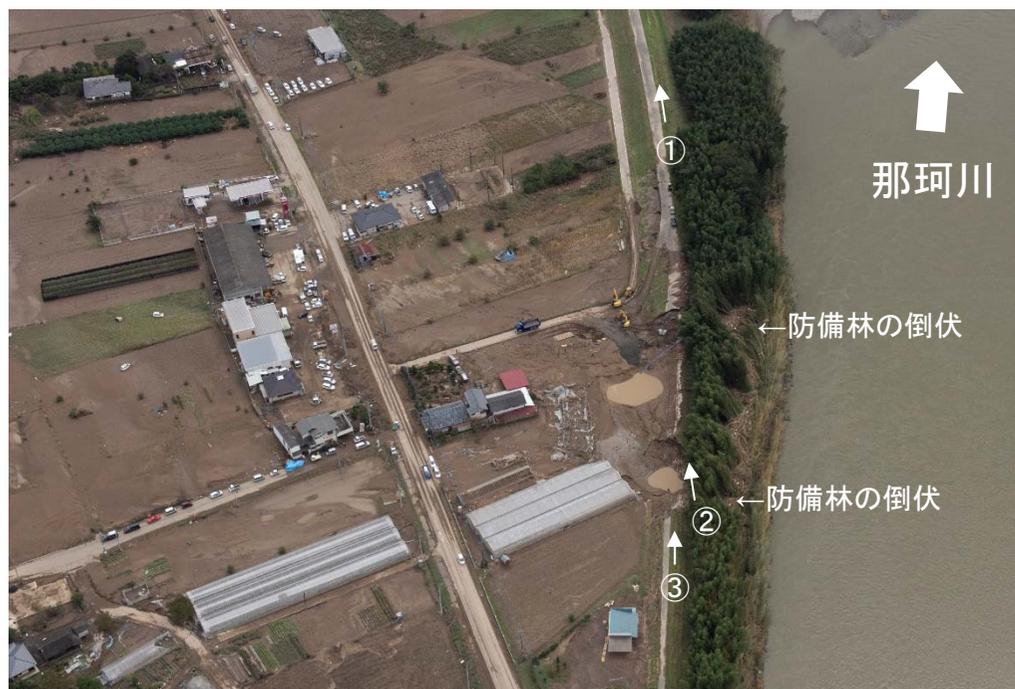
航空写真(斜め写真R1/10/15撮影)

- ◆ 決壊区間の上下流とも川表に護岸ブロックが敷設されており、法面の侵食の痕跡は確認できない(①~③)。
- ◆ 高水敷上の侵食の痕跡は確認できない(航空写真)。
- ◆ 水害防備林の一部は倒伏している(航空写真)。

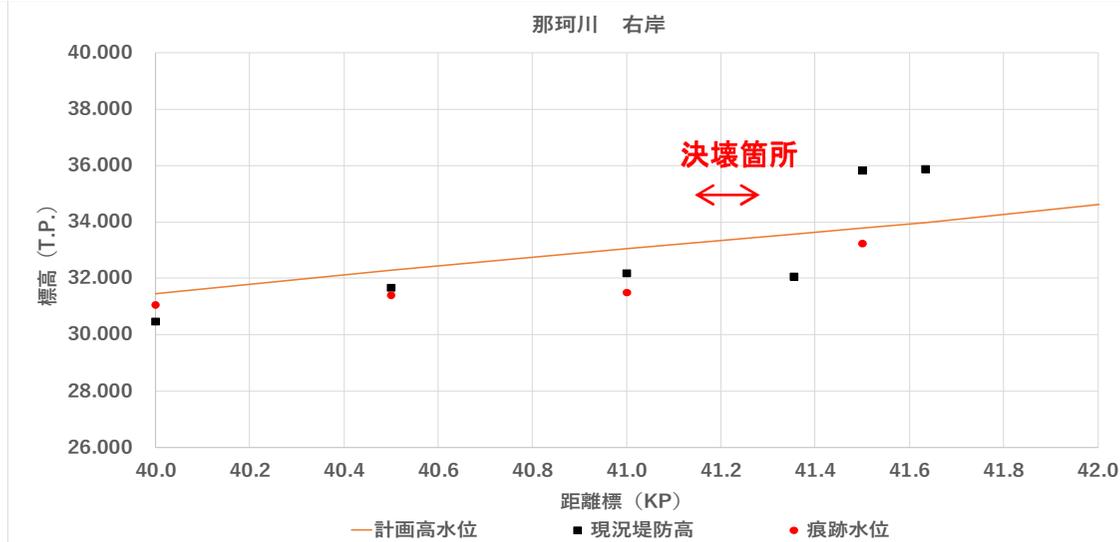
- ◆ 右岸41.2kの決壊箇所からの氾濫に加え、右岸40.6k付近の越水による氾濫が発生。
- ◆ 氾濫流は堤内地を流下。

決壊箇所は上流に比べ堤防高が低くなっている

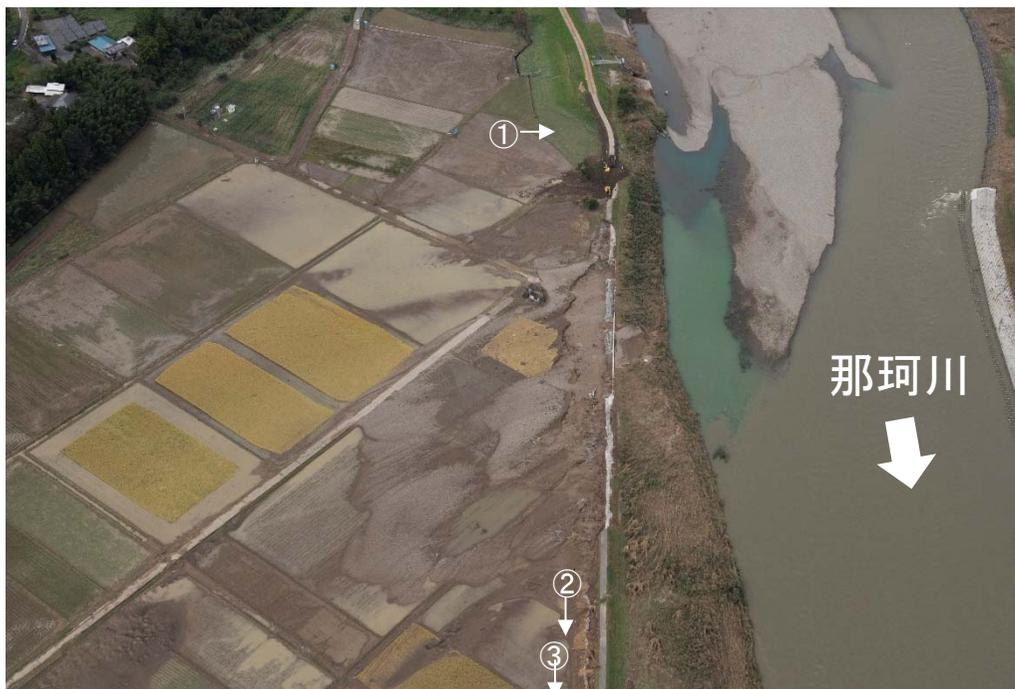
航空写真(斜め写真R1/10/15撮影)

- ◆ 決壊区間の上流の川裏および決壊区間内残存部法尻付近は、噴砂や漏水痕は確認できない。
- ◆ 決壊区間の下流の川裏法尻付近は、噴砂や漏水痕は確認できない(決壊区間の下流直近は河川水による砂・砂礫の堆積あり)。

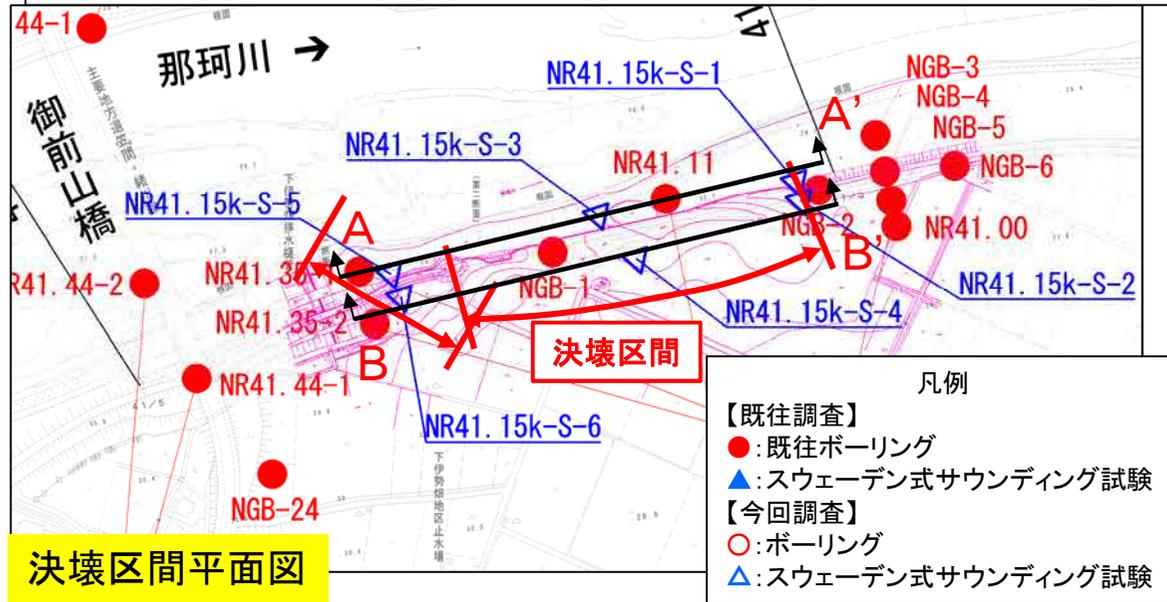
推定地質縦断図(サウンディング結果)

◆ 堤防縦断方向の基礎地盤は礫質土層の表層に砂質土が分布する。

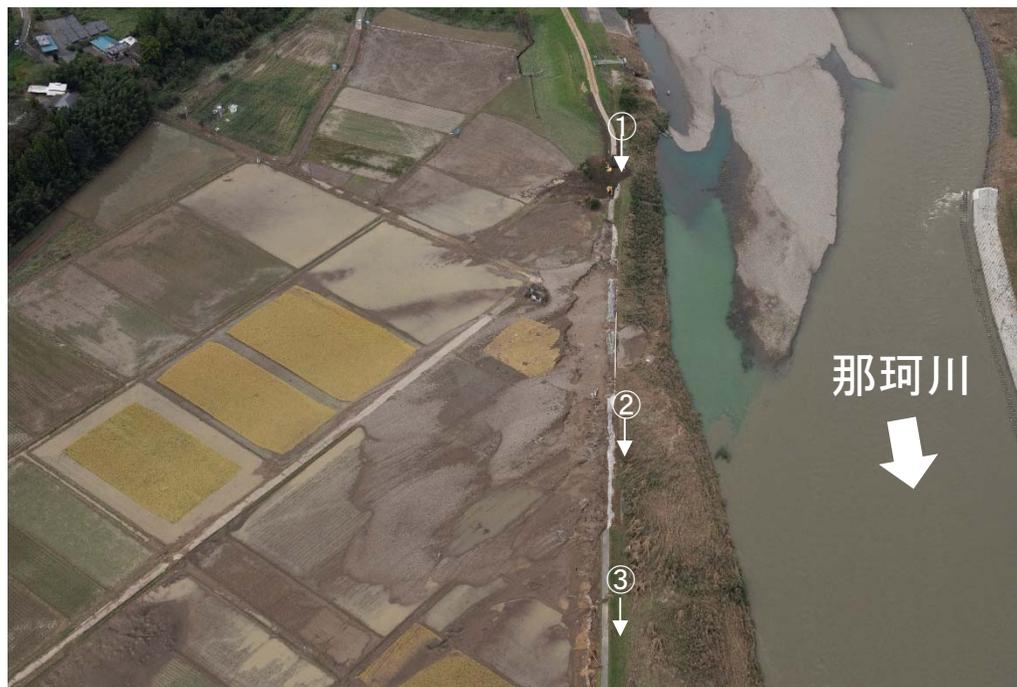
航空写真(斜め写真R1/10/15撮影)

- ◆ 決壊区間の上下流とも川表護岸ブロックが敷設されており、法面の侵食の痕跡は確認できない(①~③)。
- ◆ 高水敷上の侵食の痕跡は確認できない。
- ◆ 高水敷上の植生は倒伏しているが、流失していない。

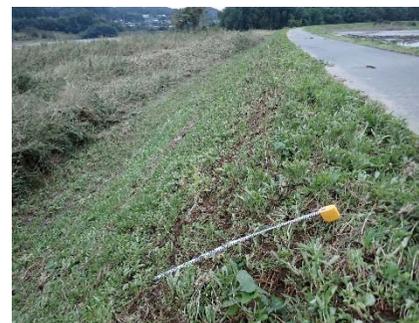
③堤防川表法面状況
(決壊区間下流より)
(R1/10/15撮影)

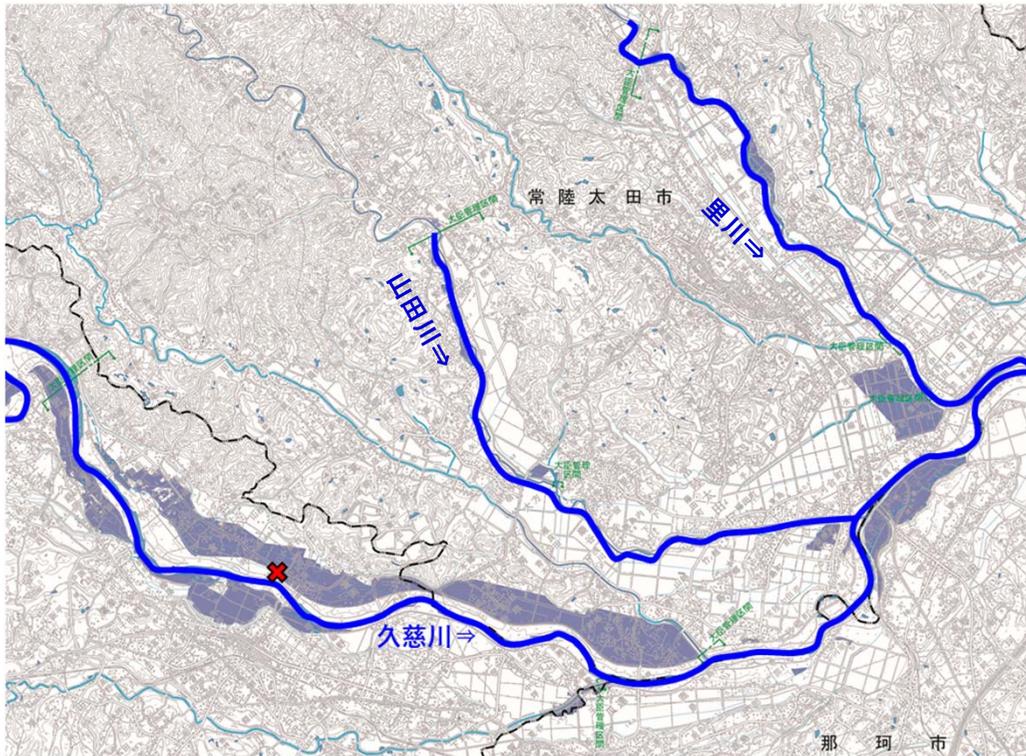
(久慈川左岸25.5k)

◆ 決壊箇所は約100mにわたって決壊している。

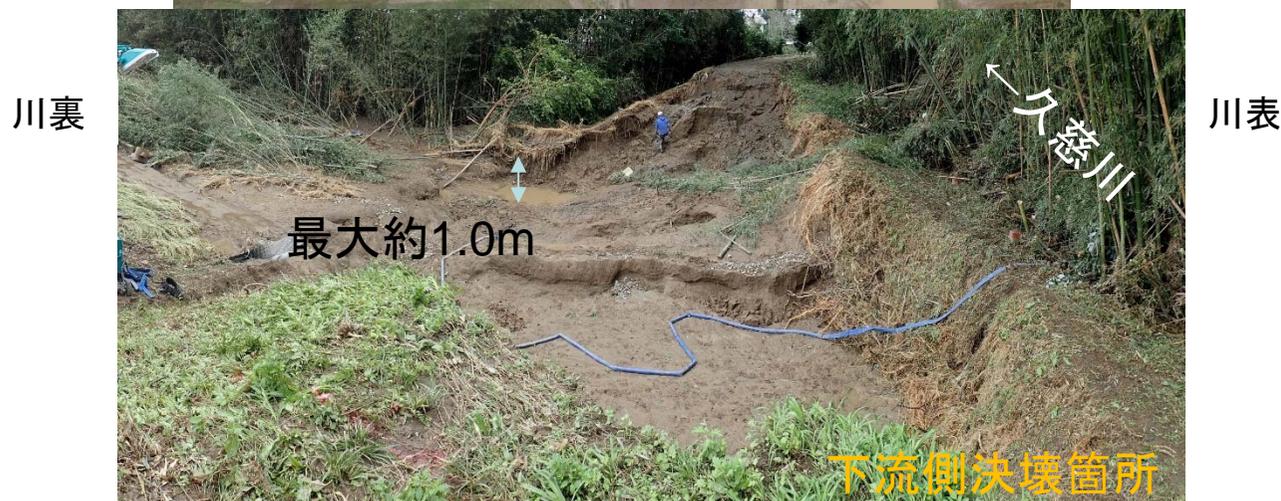
- ◆ 決壊区間2箇所のうち、下流側決壊箇所 で川裏法尻直下付近に落堀が形成されている。
上流側決壊箇所は落堀の痕跡がみられず形成されたか不明。
- ◆ 落堀の深さは、川裏法尻付近で最大約1.0m。

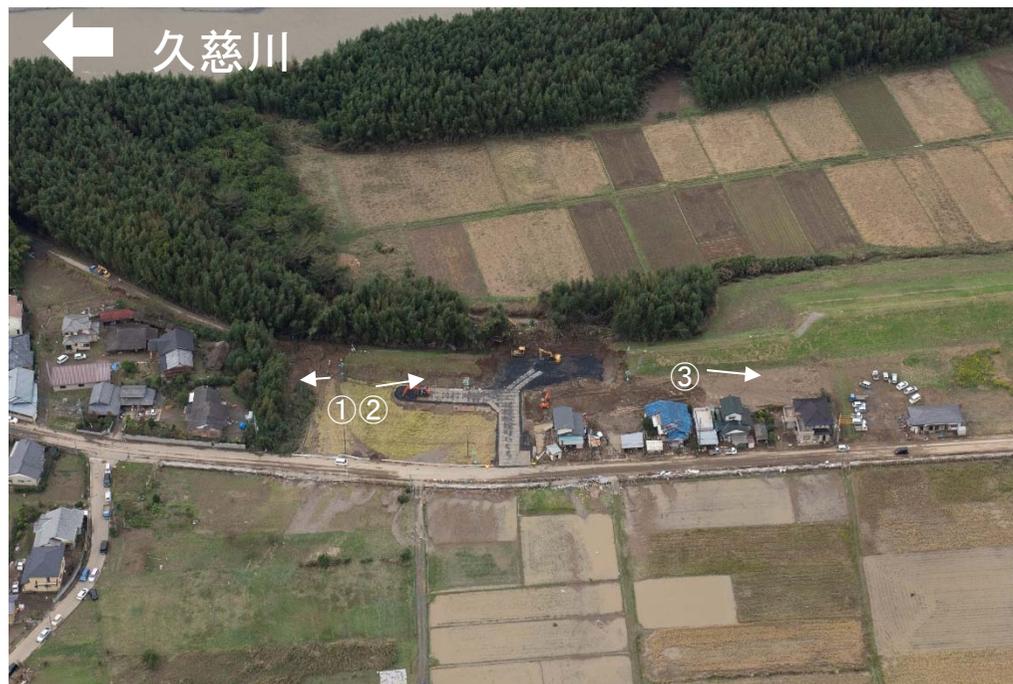
航空写真(斜め写真R1/10/15撮影)

- ◆ 決壊区間の下流の川裏および決壊区間内残存部法尻付近は、噴砂や漏水痕は確認できない。
- ◆ 決壊区間の上流の川裏法尻付近は、噴砂や漏水痕は確認できない(決壊区間の上流直近は河川水による砂・砂礫の堆積あり)。

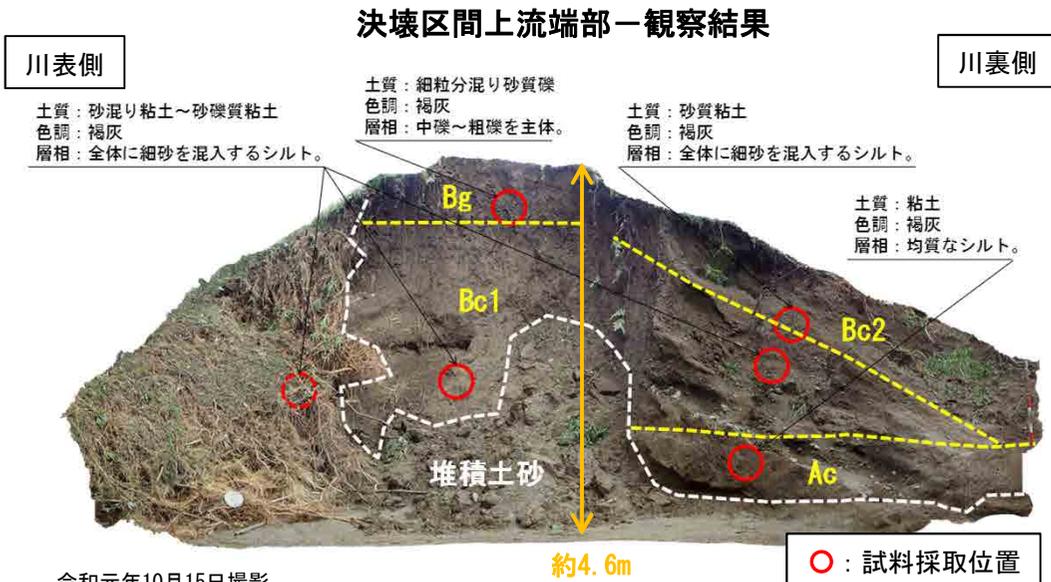
◆ 堤体は上下流で土質が異なり、上流端部は礫質土・粘性土で、下流端部は砂質土・粘性土で構成される。

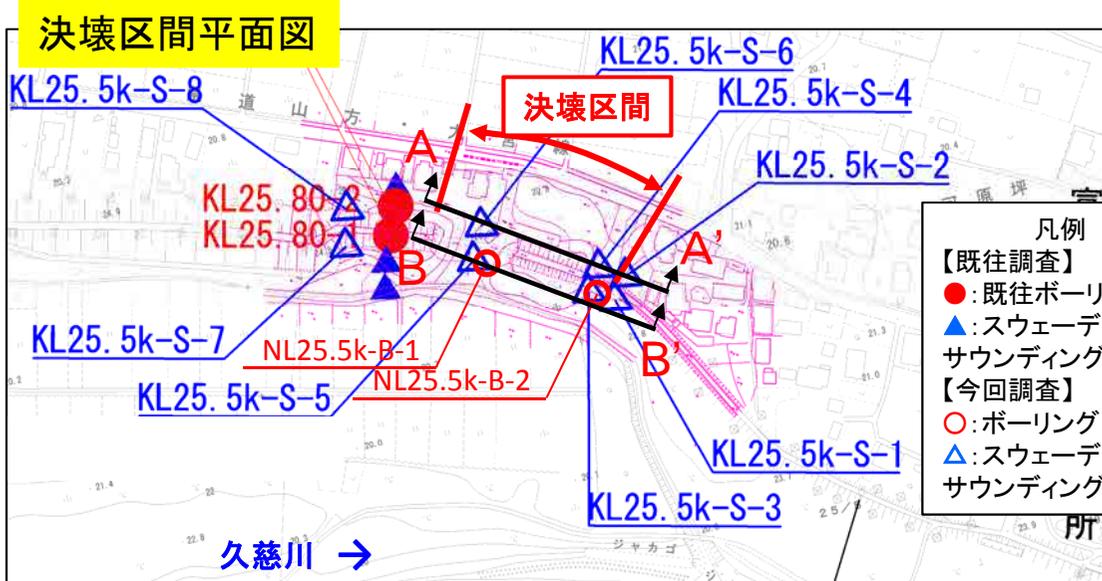
推定地質縦断図(サウンディング結果)

◆ 堤防縦断方向の基礎地盤は礫質土層の表層に粘性土層が分布する。

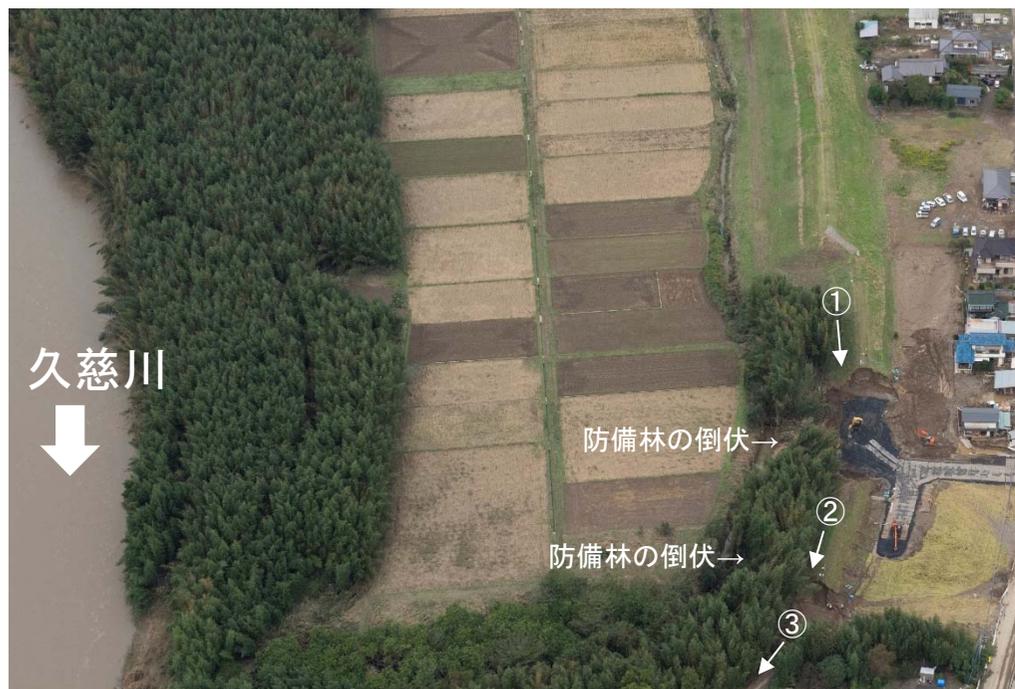
航空写真(斜め写真R1/10/15撮影)

- ◆ 決壊区間の上下流とも川表法面の侵食の痕跡は確認できない(①~③)。
- ◆ 高水敷上の侵食の痕跡は確認できない(航空写真)。
- ◆ 高水敷上の植生は倒伏しているが、流失していない(航空写真)。水害防備林の一部は倒伏している(航空写真)。

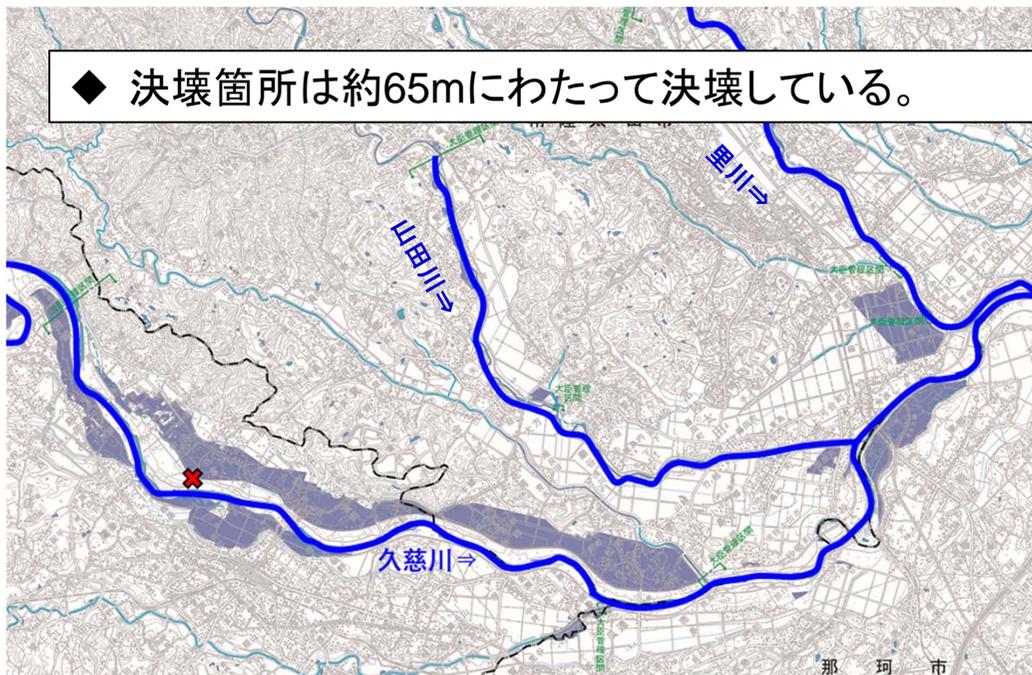
決壊後の状況

◆ 決壊箇所は約65mにわたって決壊している。

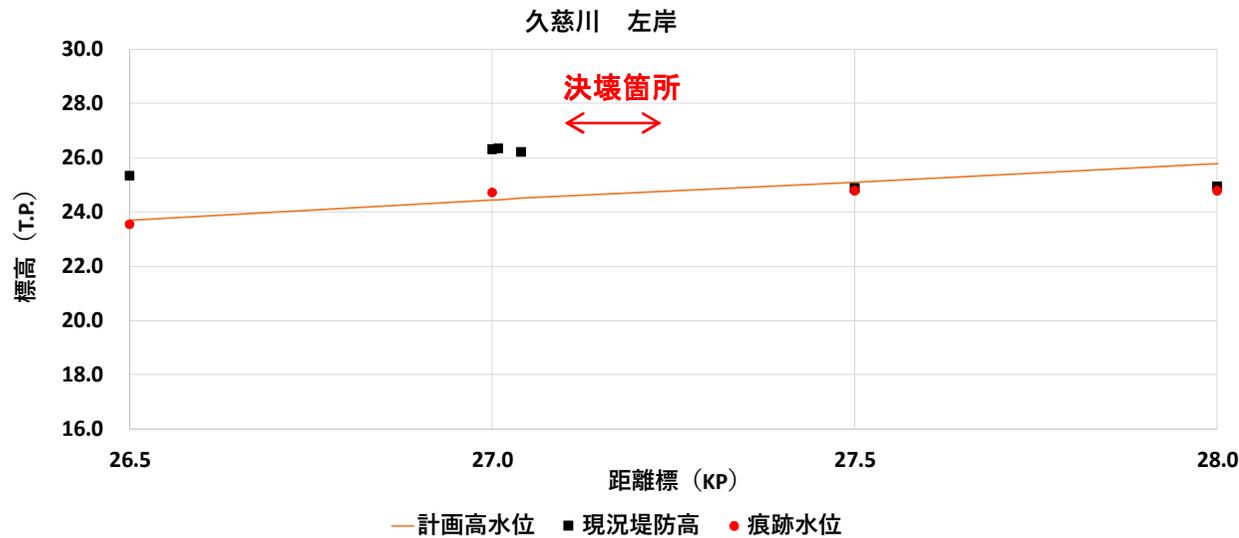
- ◆ 左岸27.0kの決壊箇所から氾濫が発生。
- ◆ 氾濫流は下流域堤内側へ流下。

決壊箇所は下流に比べ堤防高が低くなっている

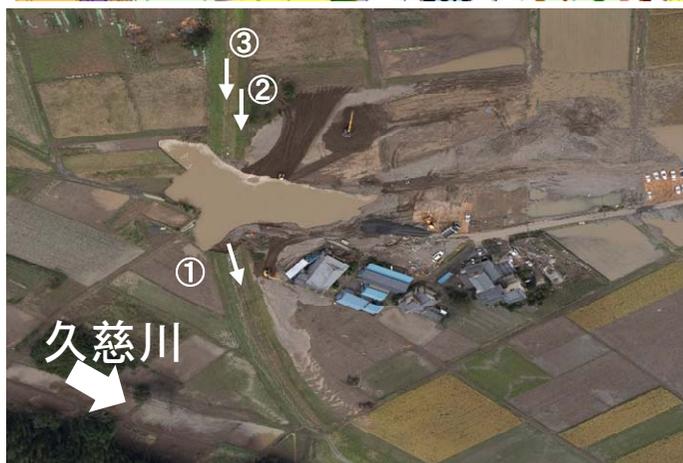
③天端に越水による漂流物(流木)が残存
(R1/10/15撮影)

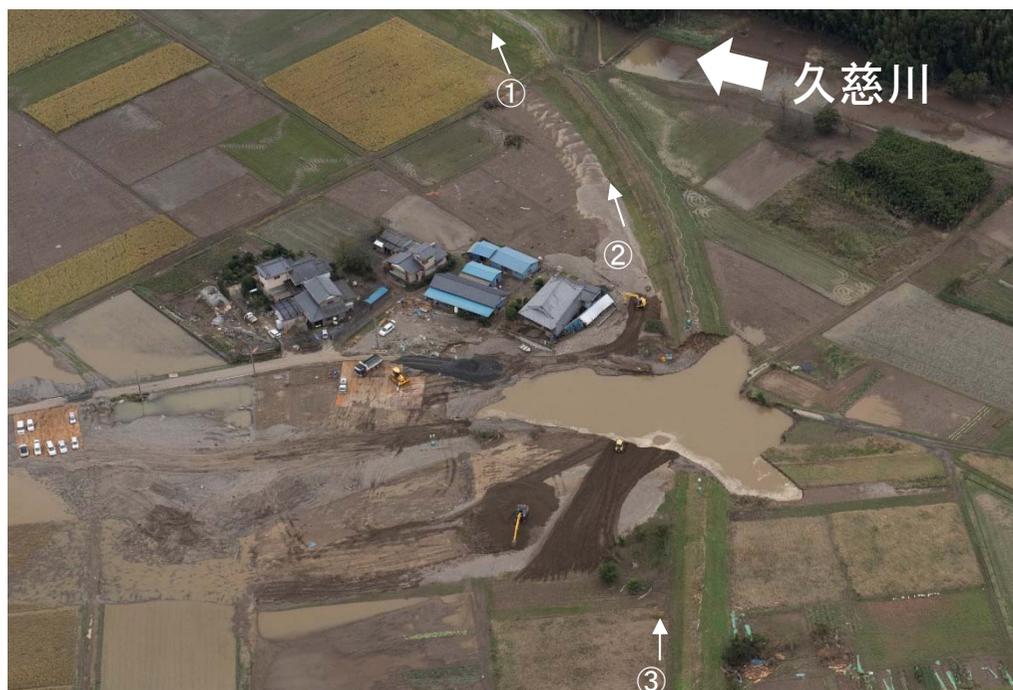
航空写真(斜め写真R1/10/15撮影)

- ◆ 決壊区間の下流の川裏法尻付近は、噴砂や漏水痕は確認できない(決壊区間の下流直近は河川水による砂・砂礫の堆積あり)(①②)。
- ◆ 決壊区間の上流の川裏法尻付近は、噴砂や漏水痕は確認できない(③)。

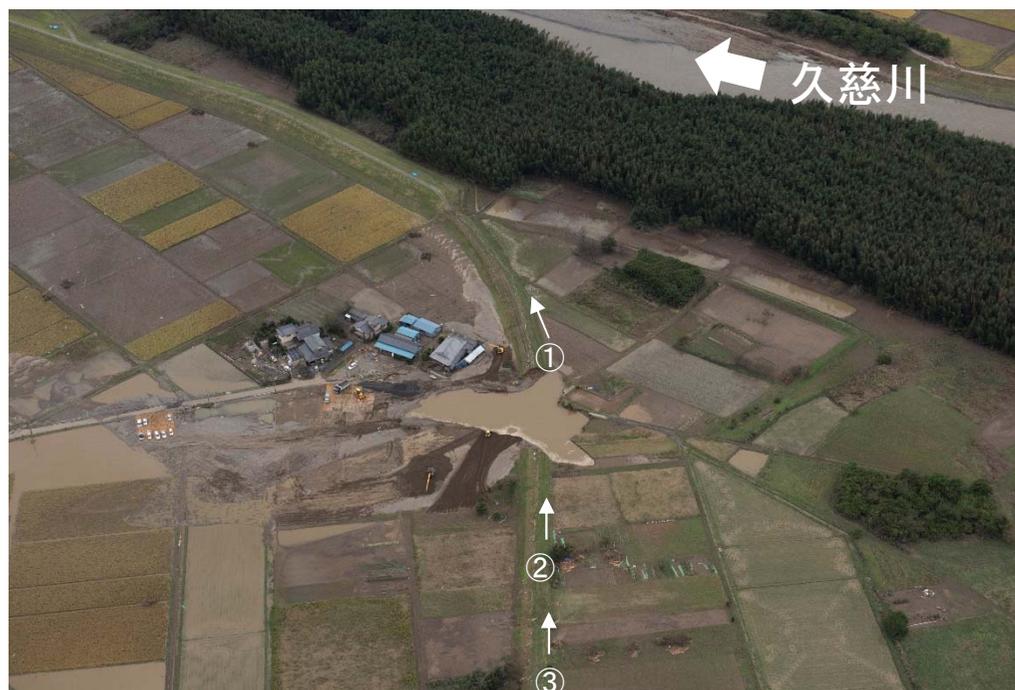
航空写真(斜め写真R1/10/15撮影)

- ◆ 決壊区間の上下流とも川表法面の侵食の痕跡は確認できない(①~③)。
- ◆ 高水敷上の侵食の痕跡は確認できない(航空写真)。
- ◆ 高水敷上の植生は倒伏しているが、流失していない(航空写真)。

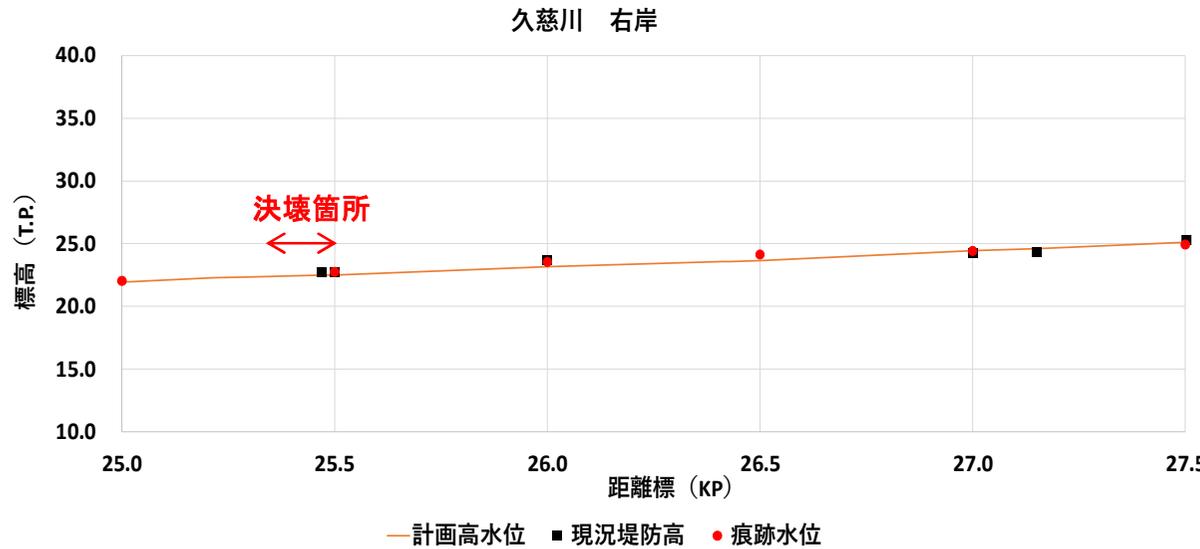
- ◆ 決壊箇所の上流右岸26.0kから27.5kにかけて越水による氾濫が発生。
- ◆ 一旦拡散した氾濫流が地形的に決壊箇所に集中し、せき上げされ、堤内地側の水位が上昇し、川裏側から川表側への越水が発生したと考えられる。

出典：防災科学研究所クライシスレスポンスサイト
氾濫流の様子 (10/13撮影、衛星画像)

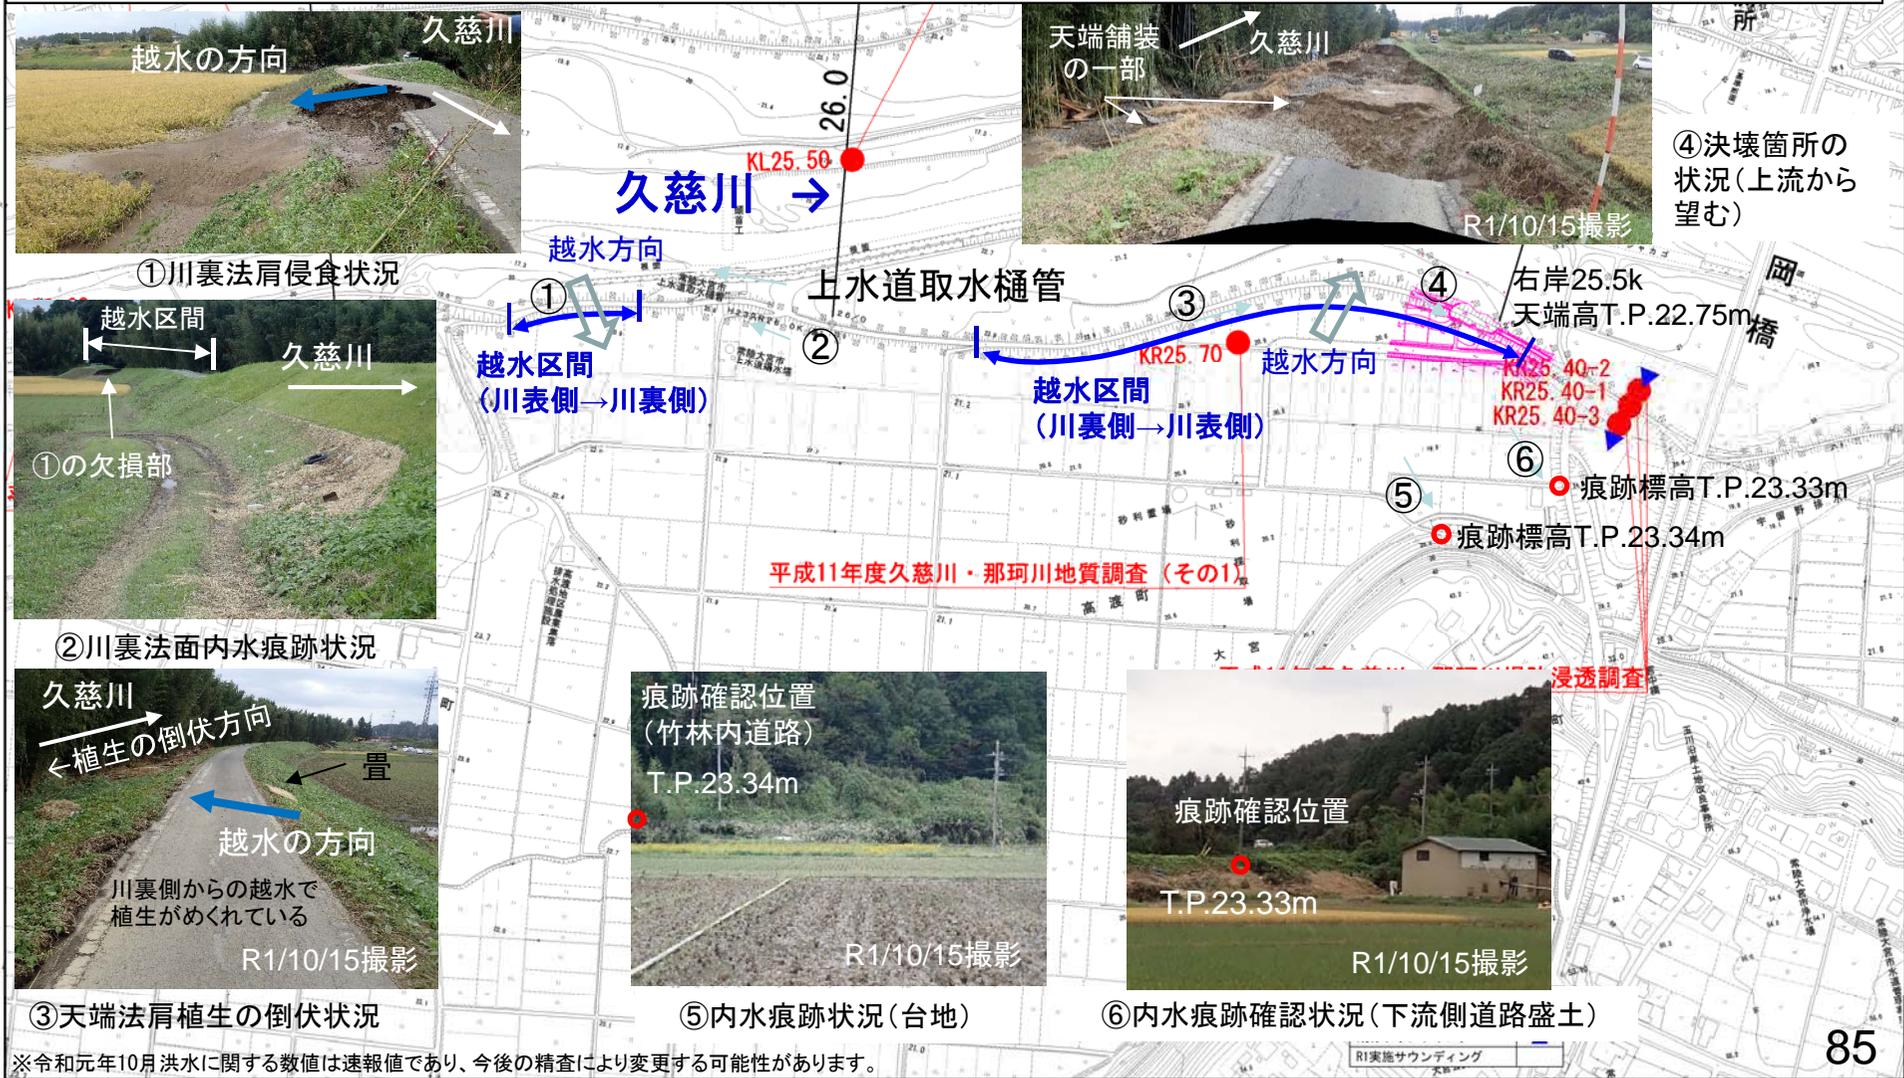
- ◆ 上水道取水樋管の上流で川裏側法肩が侵食されている(①②)ことから、川表側から越水し、内水が上昇したと (久慈川右岸25.5k) 推定される。
- ◆ 決壊箇所付近は、堤防表法面の植生は川表側に倒伏し(①②)、天端舗装の一部が川表側に残存している(③)ことから、川裏側から川表側に越水したと推定される。
- ◆ 堤内地の内水痕跡標高はT.P.23.33m(⑤⑥)、一方、右岸25.5kの天端高はT.P.22.75mであり、堤防天端高より内水痕跡の方がおよそ60cm高い。

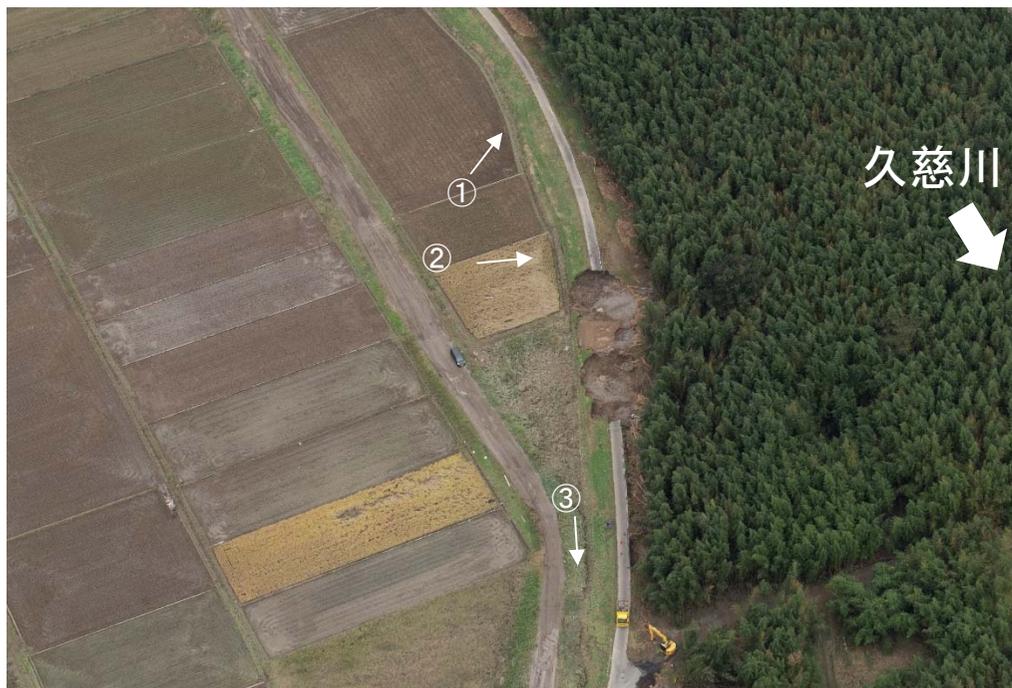
航空写真(斜め写真R1/10/15撮影)

◆ 決壊区間の上下流の川裏法尻付近は、噴砂や漏水痕は確認できない(①~③)

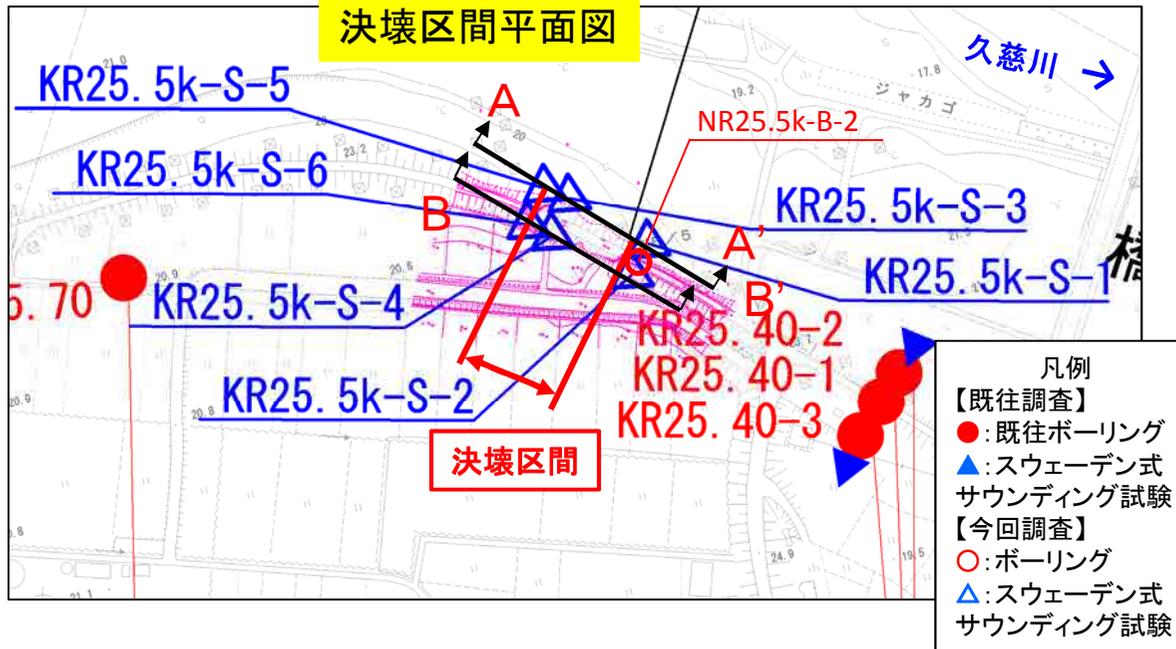
推定地質縦断図
(サウンディング結果)

◆ 堤防縦断方向の基礎地盤は礫質土層の表層に粘性土層が分布する。

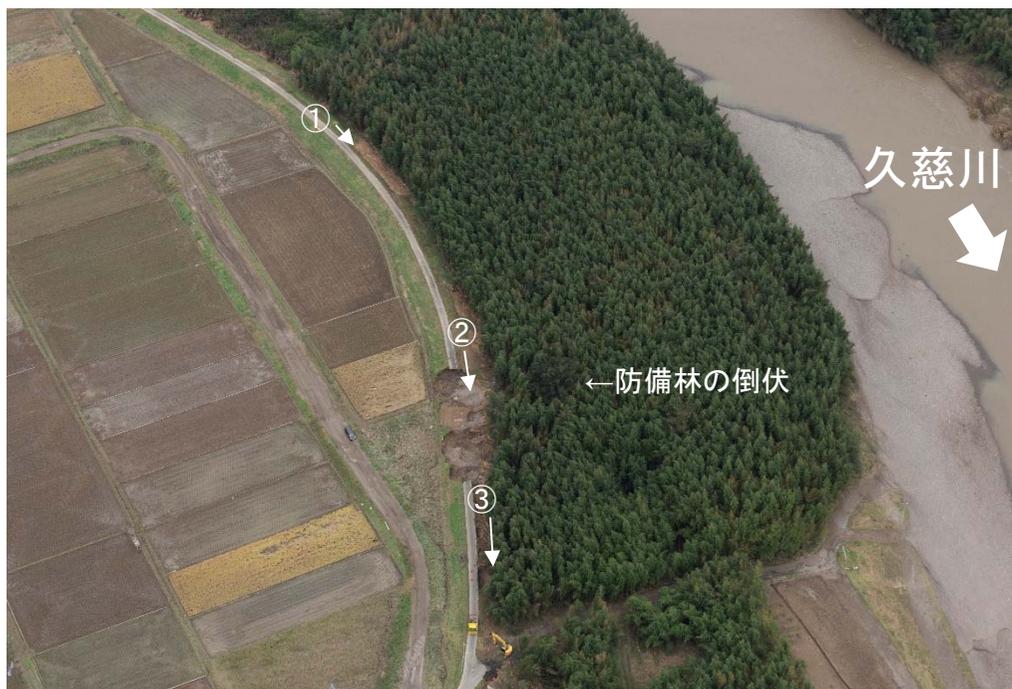
航空写真(斜め写真R1/10/15撮影)

- ◆ 決壊区間の上下流とも川表法面の侵食の痕跡は確認できない。植生が川裏側から川表側への向きでの倒伏や植生のめくれが確認されている(①~③)。
- ◆ 高水敷上の侵食の痕跡は確認できない。水害防備林の一部は倒伏している(航空写真)。
