第2回 那珂川・久慈川堤防調査委員会

関東地方整備局

令和元年11月17日（日）

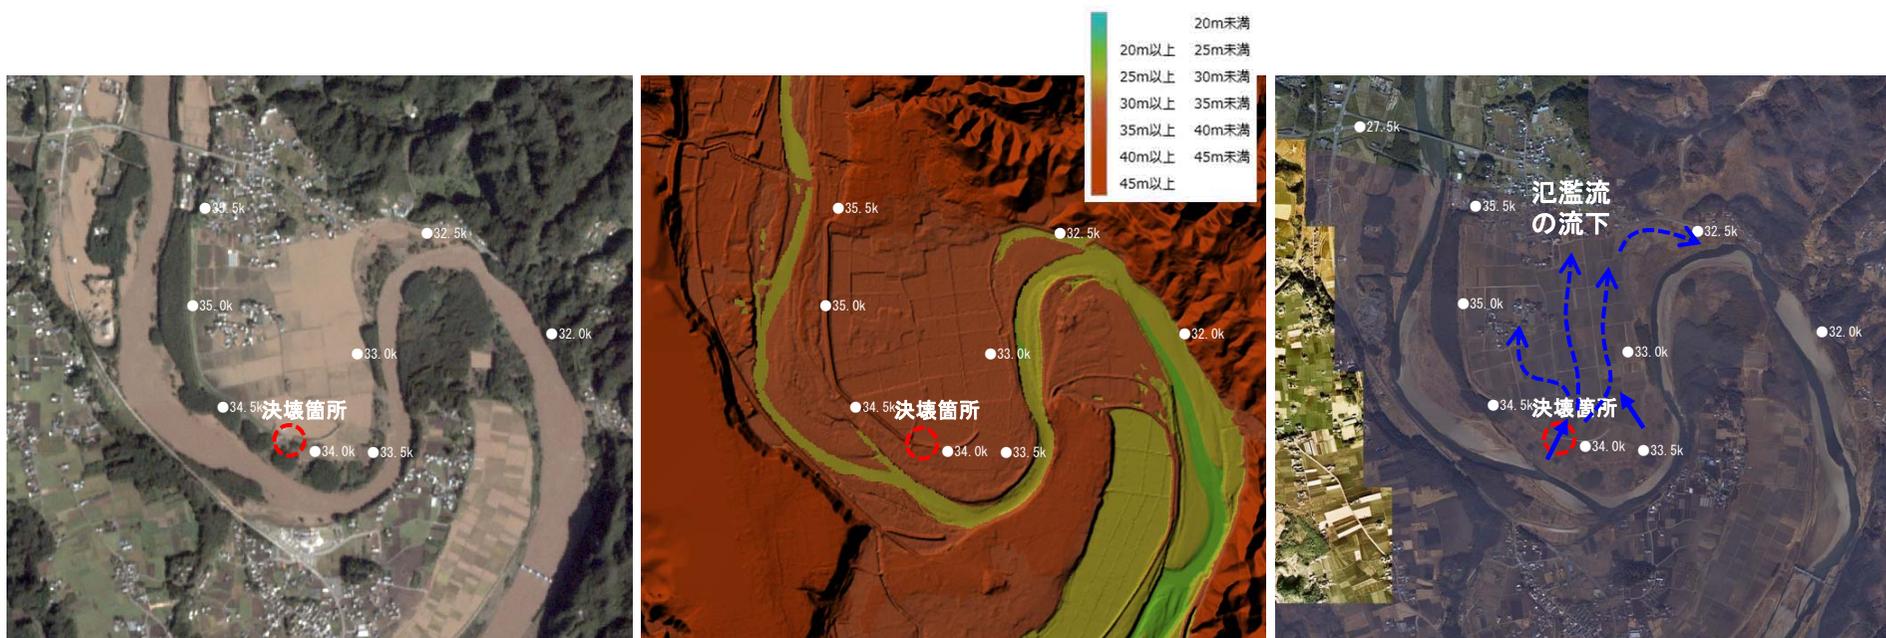
- ◆ 久慈川左岸34.0kの決壊による氾濫に加え、34.0kより下流の無堤部からの溢水で氾濫が発生。
- ◆ 氾濫流は下流側堤内地へ流下

出典：防災科学研究所クライシスレスポンスサイト
氾濫流の様子（10/13撮影、衛星画像）

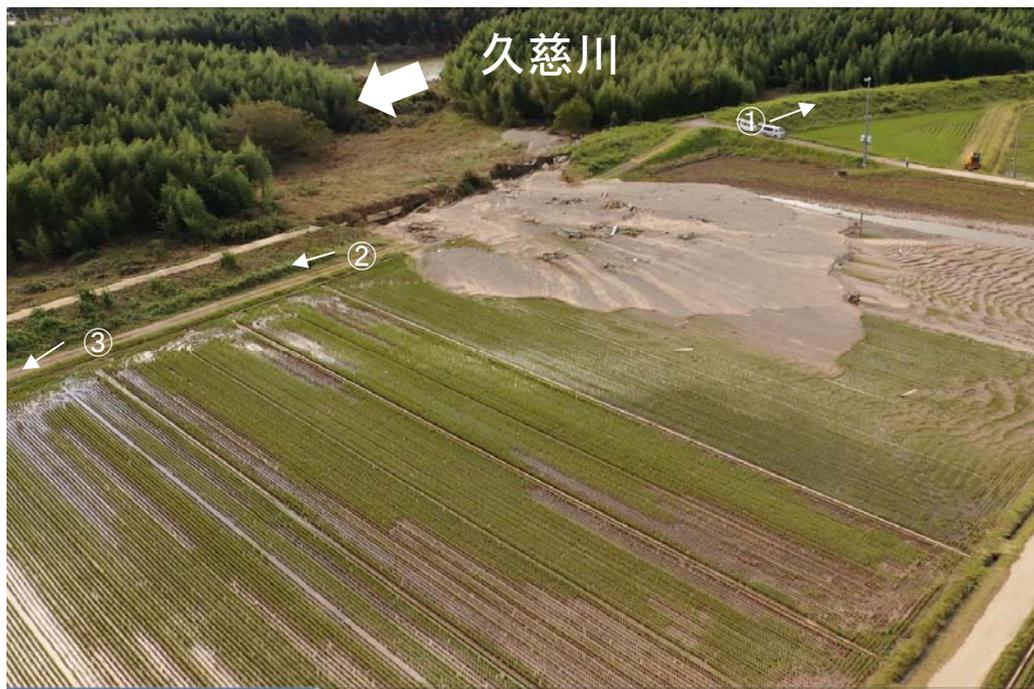
UAV写真(斜め写真R1/10/16撮影)

◆ 決壊区間の上下流の川裏法尻付近は、噴砂や漏水痕は確認できない。

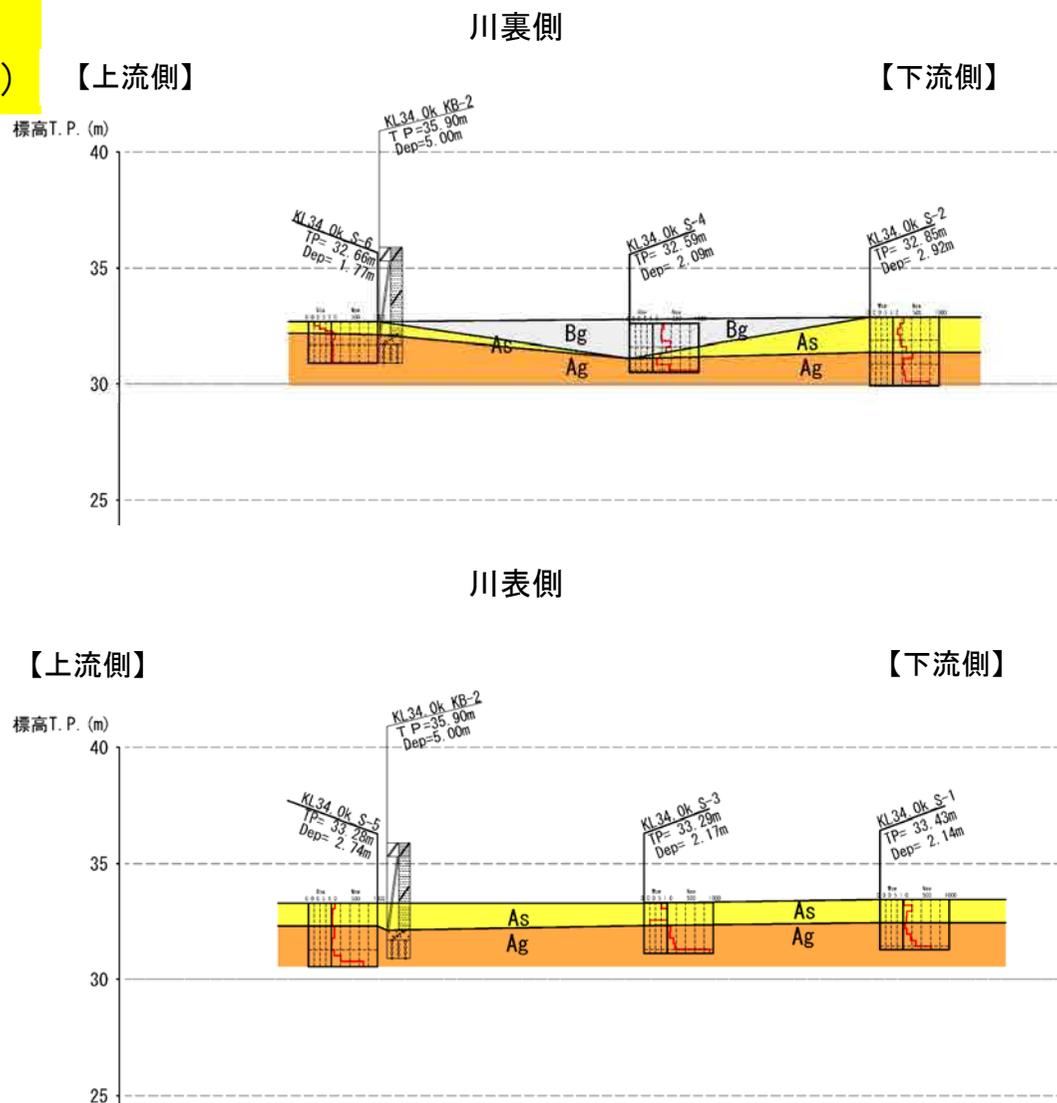
推定地質縦断図
(サウンディング結果)

◆ 基礎地盤は砂質土・礫質土で構成される。

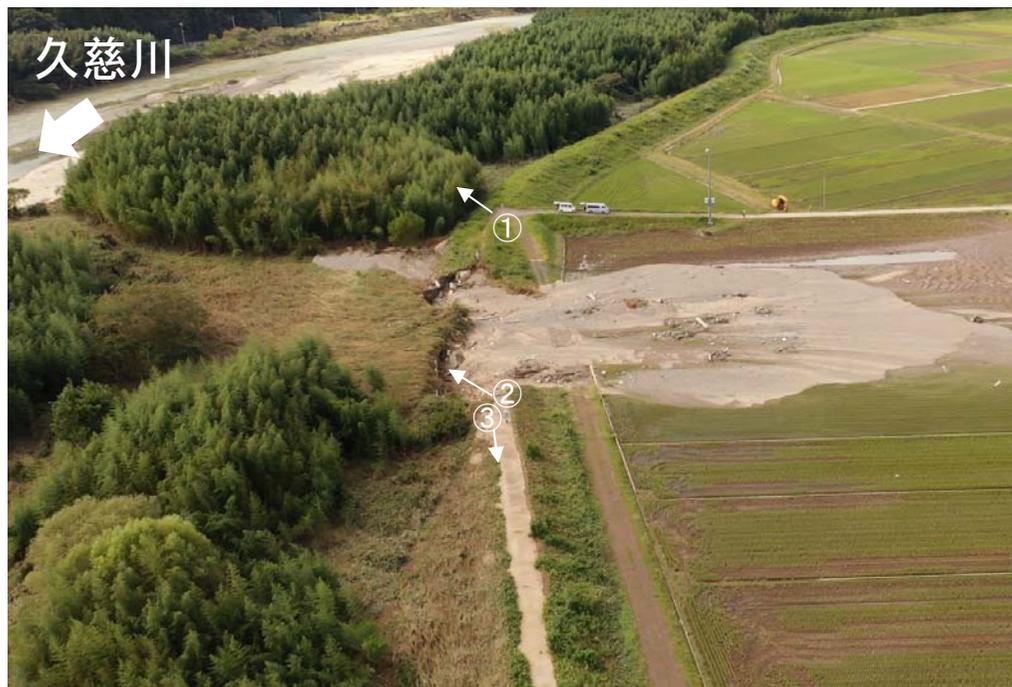
UAV写真(斜め写真R1/10/16撮影)

◆ 決壊区間の上下流とも護岸が整備され、侵食の痕跡は確認できない(①③)。

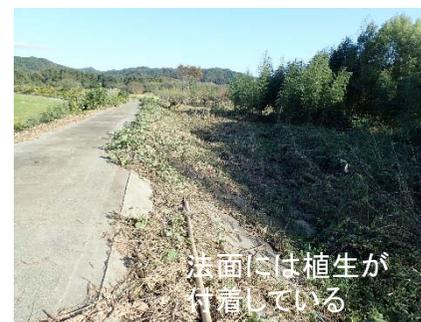
③堤防川表法面状況
(決壊区間下流より)
(R1/10/28撮影)

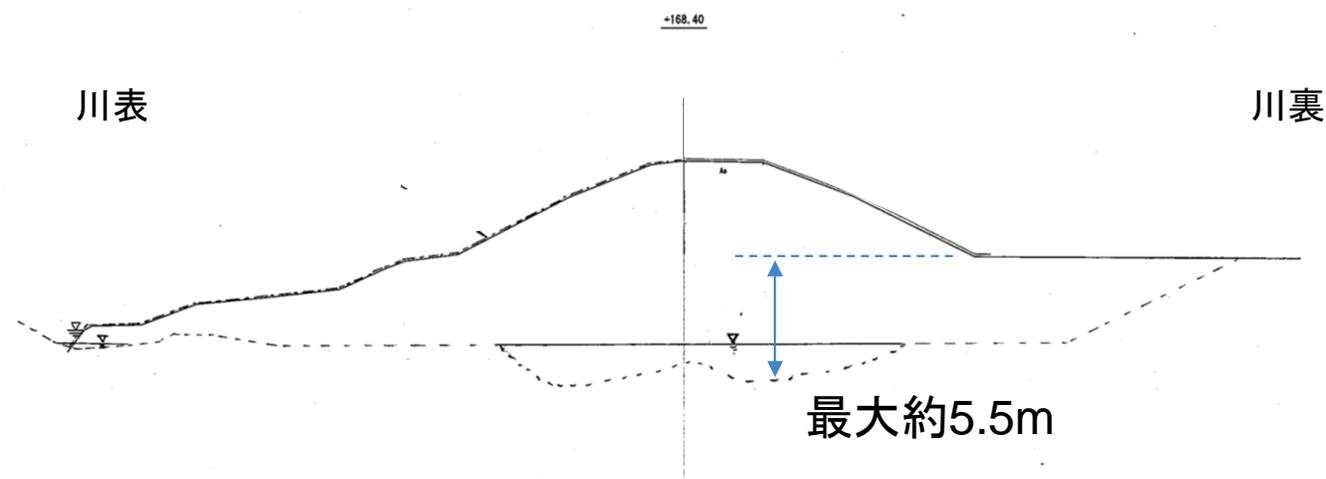
- ◆ 決壊区間の川表側から川裏側に横断方向の落堀が形成されている。
- ◆ 落堀の深さは、天端直下で最大約5.5m。

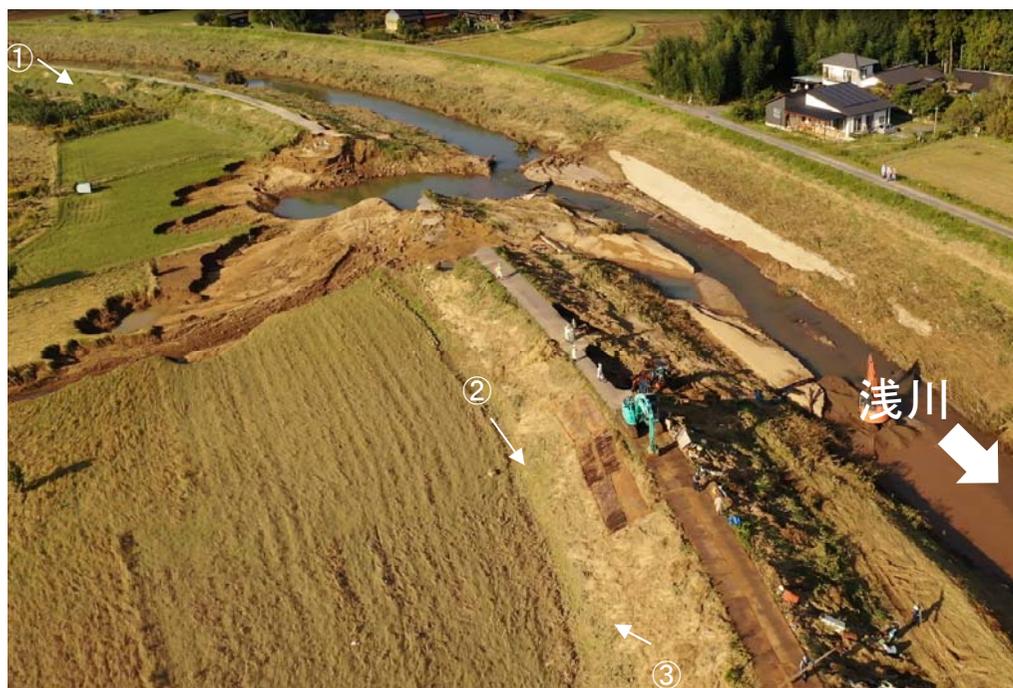
UAV写真(斜め写真R1/10/16撮影)

◆ 決壊区間の上下流の川裏法尻付近は、噴砂や漏水痕は確認できない(①~③・UAV写真)

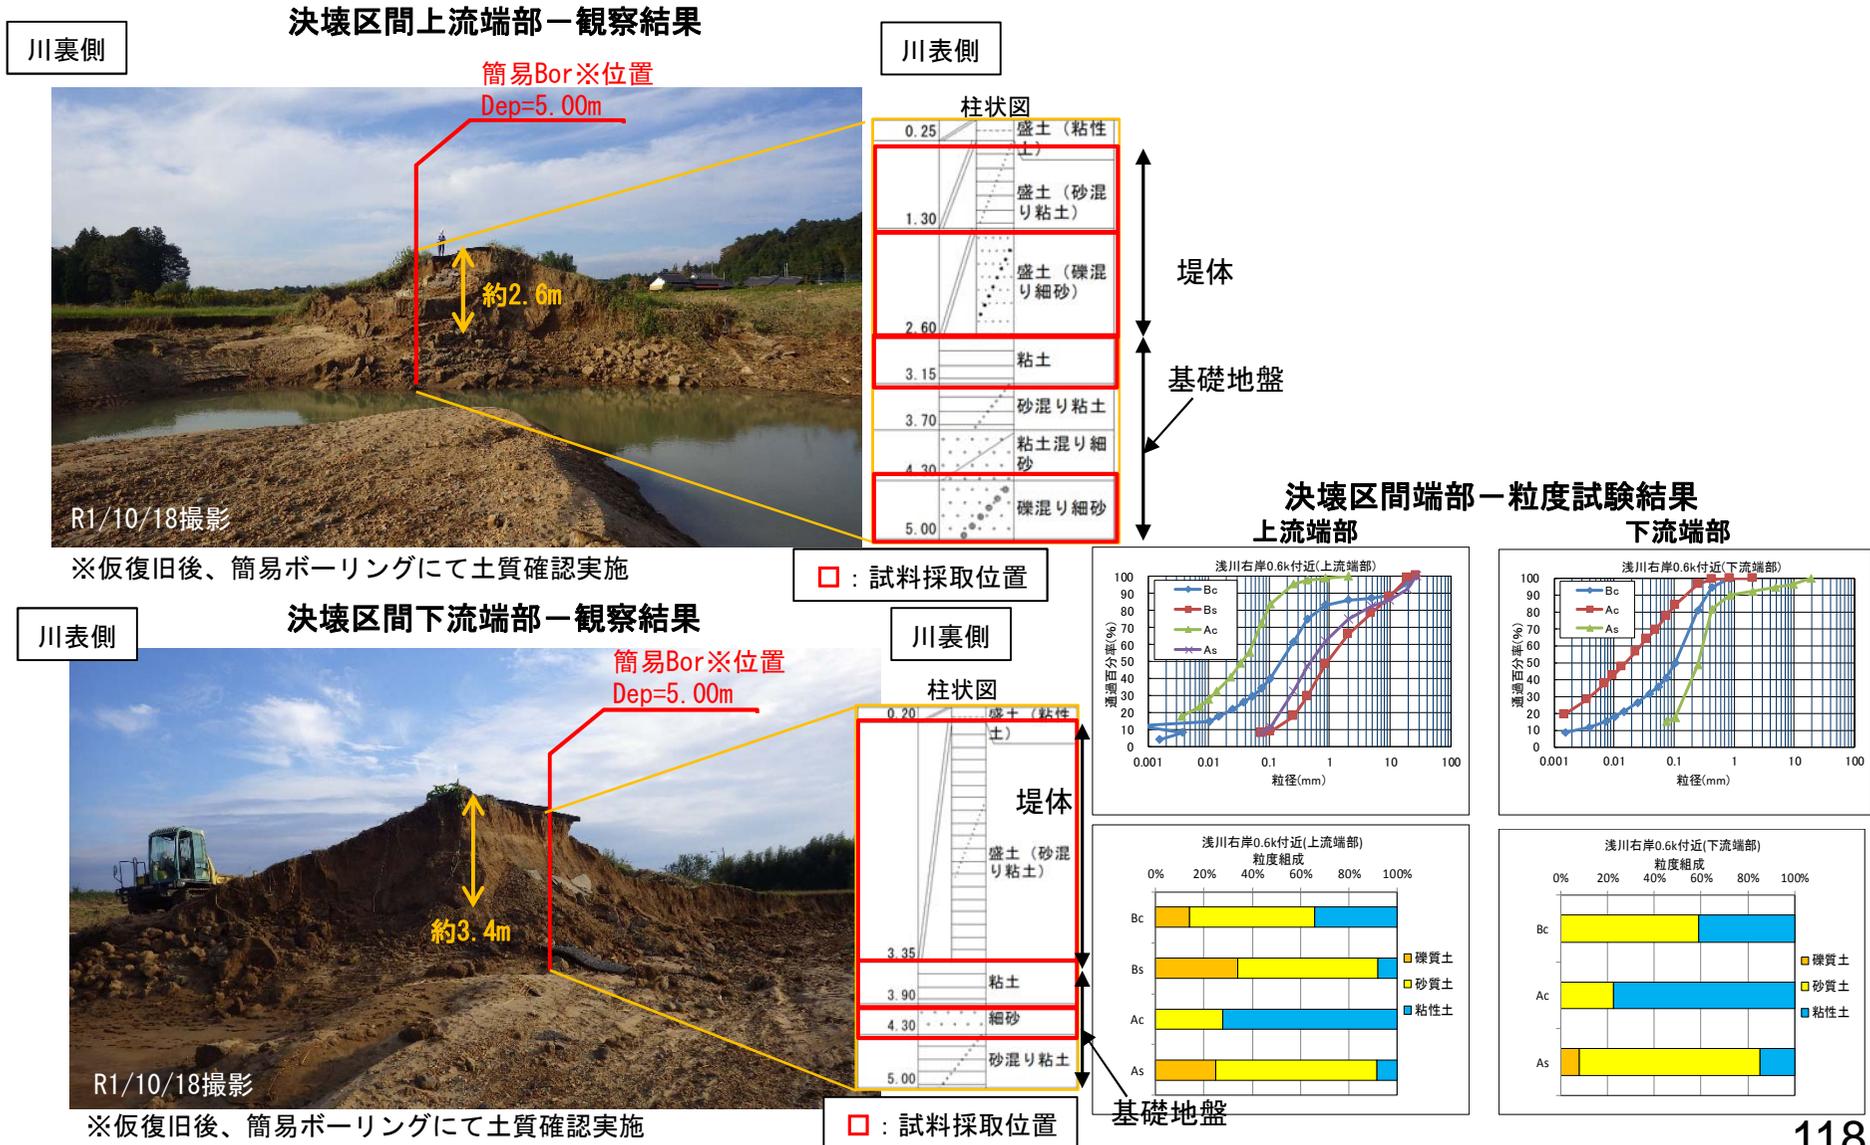
◆堤体は上流部で粘性土～砂質土、下流部は粘性土で構成されている。

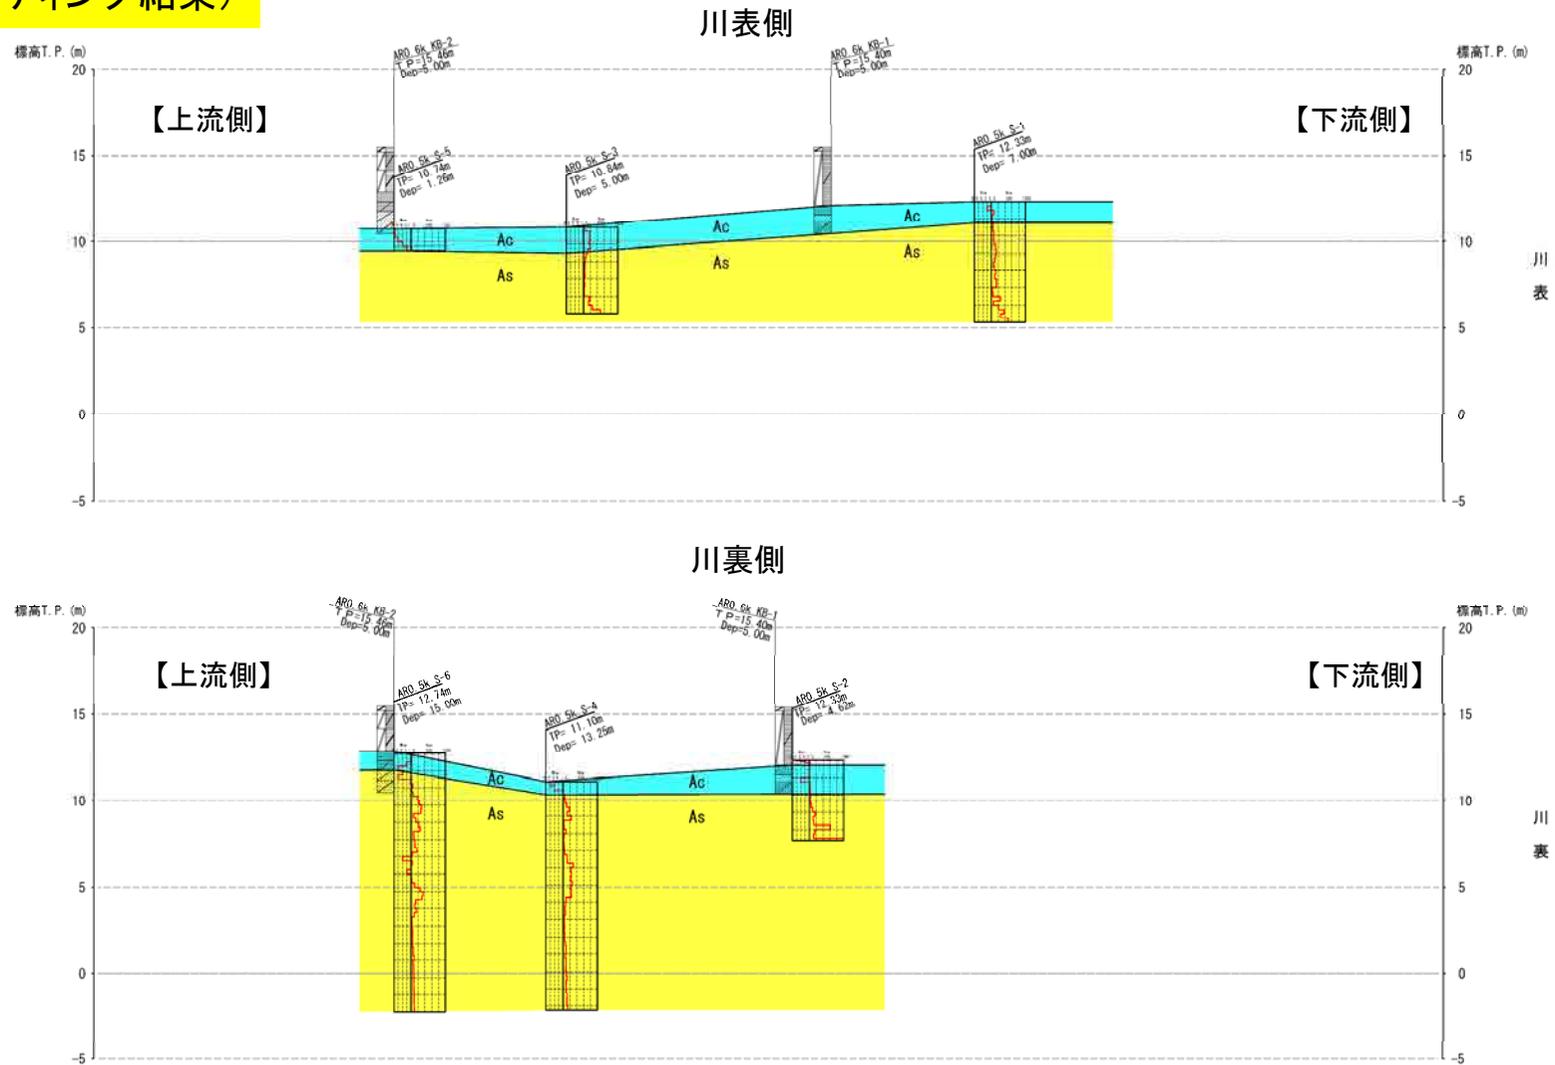
推定地質縦断面図 (サウンディング結果)

◆基礎地盤は粘性土・砂質土で構成される。

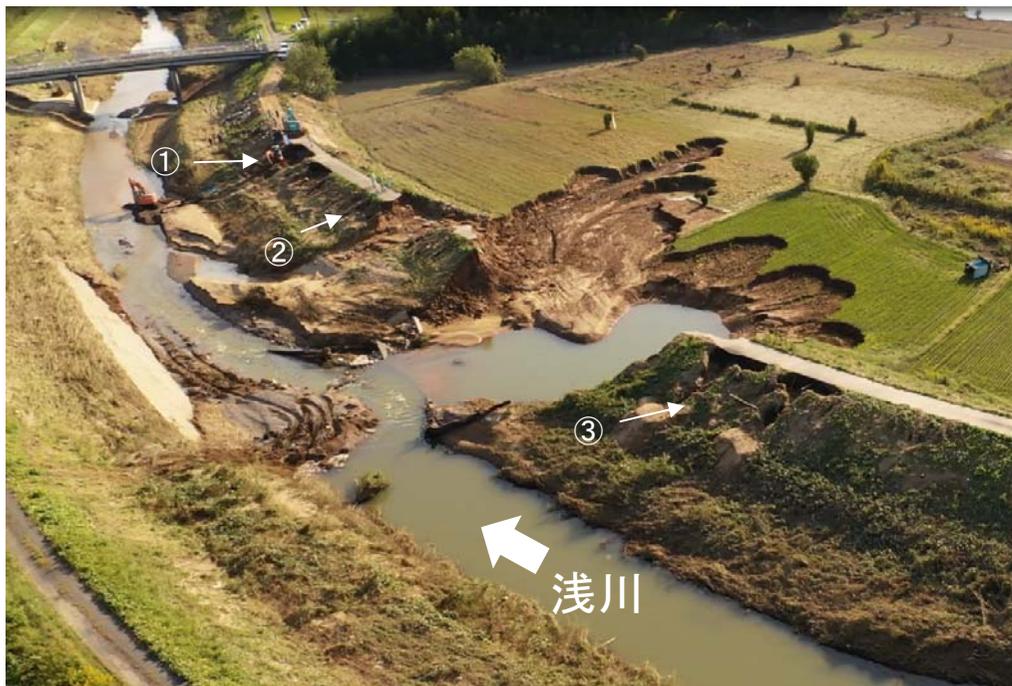
UAV写真(斜め写真R1/10/16撮影)

◆ 決壊区間の上下流とも天端から川表側への水の流れによる川表法肩の侵食痕が確認されている(①③)

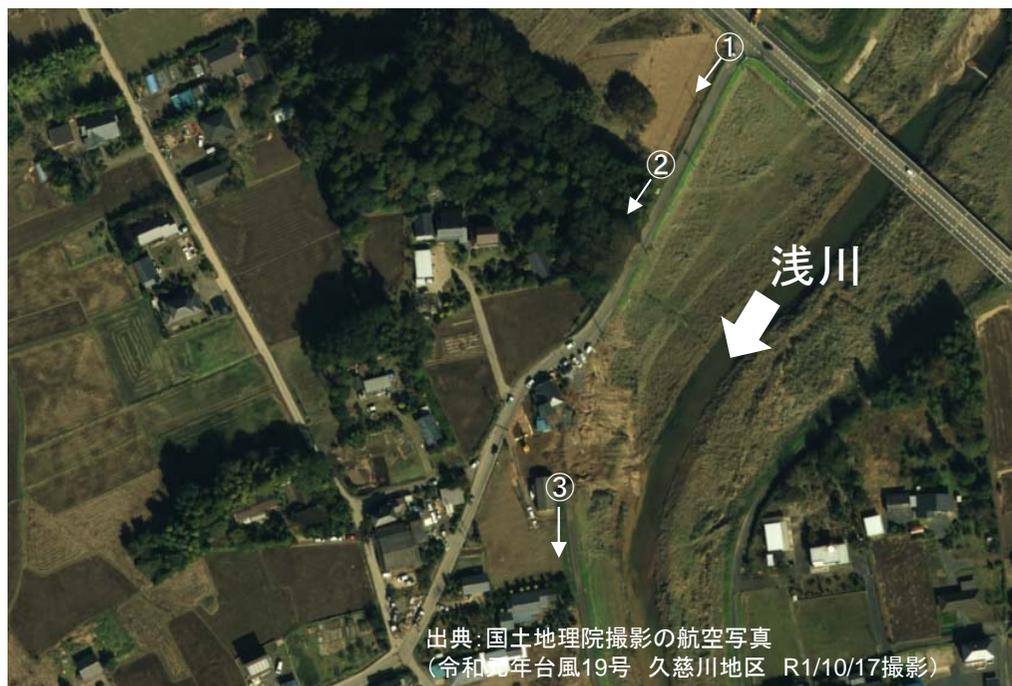
航空写真(R1/10/17撮影)

◆ 決壊区間の上下流の川裏法尻付近は、噴砂や漏水痕は確認できない(①~③)

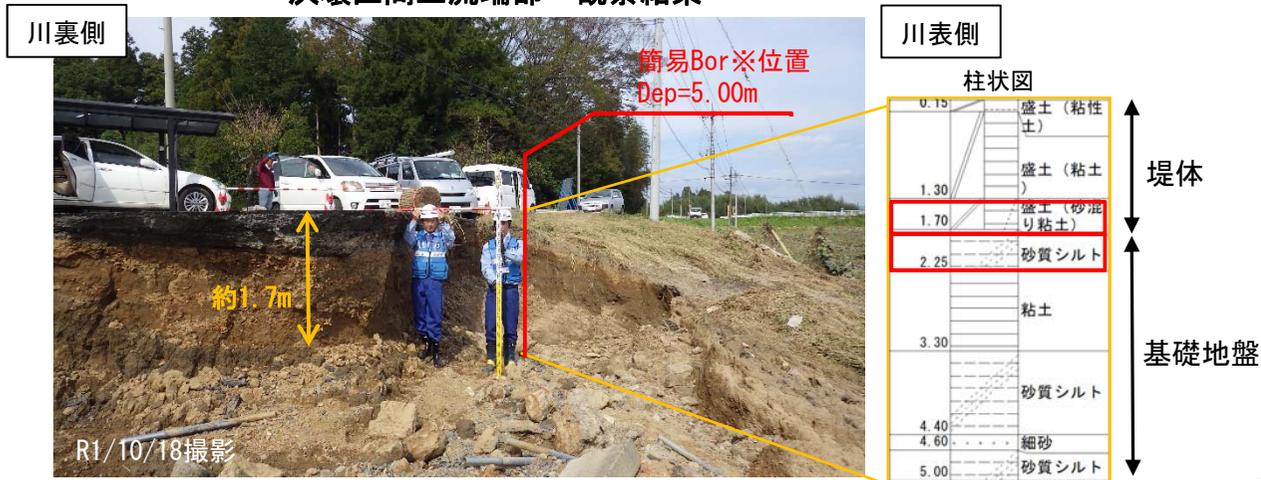
決壊区間上流端部一観察結果

- ◆ 堤体は粘性土で構成される。
- ◆ 基礎地盤は簡易ボーリング調査より粘性土と想定される。

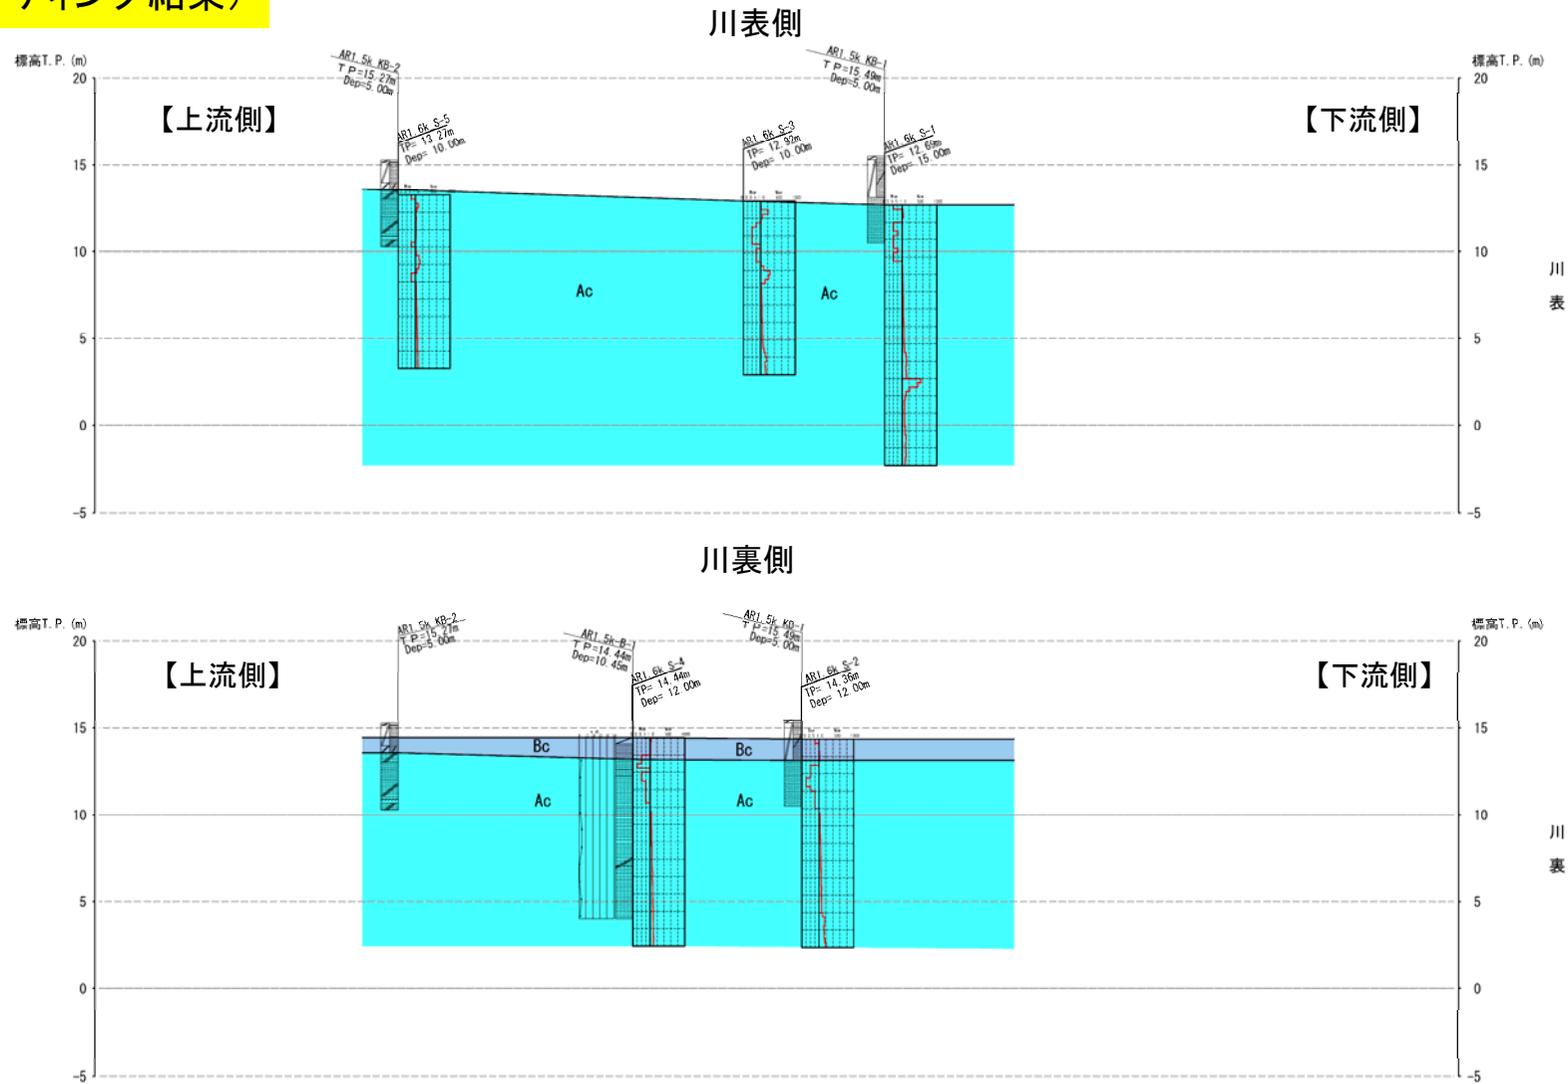
**推定地質縦断面図
(サウンディング結果)**

◆基礎地盤は粘性土で構成される。

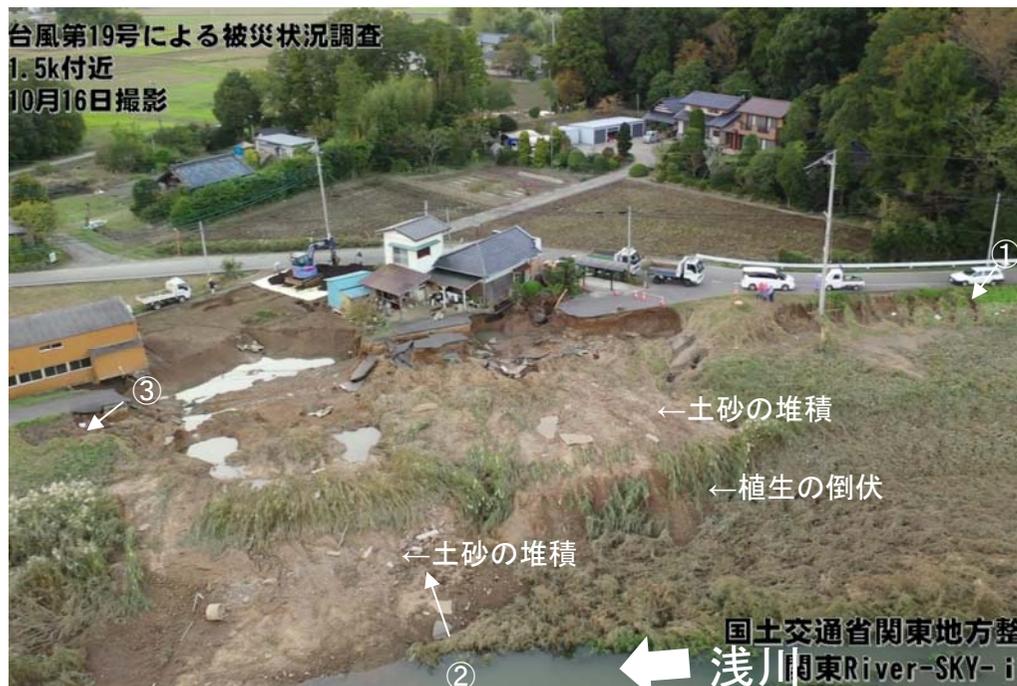
UAV写真(斜め写真R1/10/16撮影)

- ◆ 決壊区間の下流は川表法面の侵食の痕跡は確認できない (③)
- ◆ 決壊区間の上流は天端から川表側への水の流れによる川表法肩の侵食痕が確認されている (①)
- ◆ 高水敷上の植生は倒伏しているが流失せず、その上に土砂が堆積している (UAV写真・②)

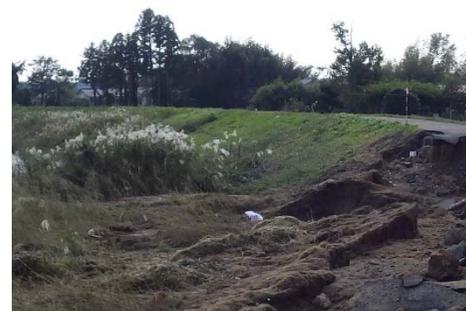
③堤防川表法面状況
(決壊区間下流より)
(R1/10/17撮影)
