# 【日光砂防管内】 令和元年台風19号における砂防事業の効果

## ＜砂防施設効果＞

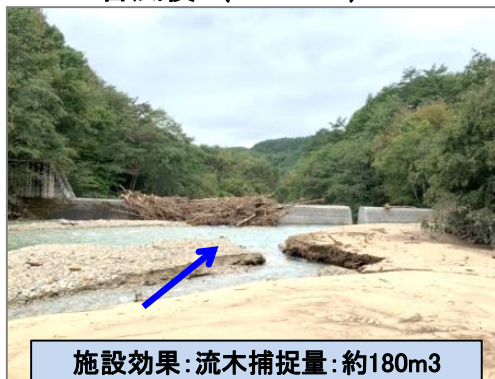
台風前（H30.5.21）

横川砂防堰堤（高さ：9m、長さ：67m）

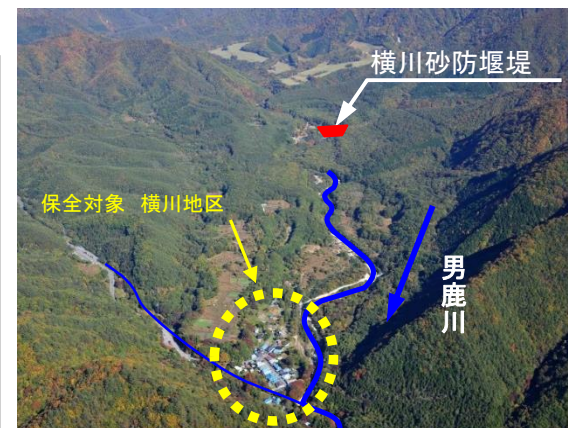
台風後（R1.10.14）

施設効果：流木捕捉量：約180m3

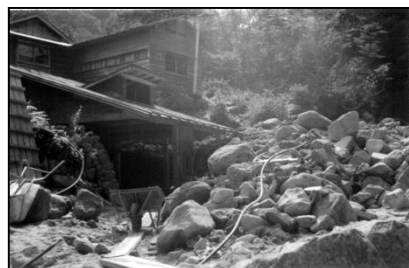
日光沢温泉の土石流被害  
（昭和41年台風26号）

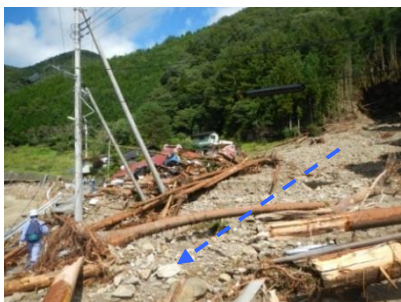
芹沢地区の土石流被害  
（平成27年関東・東北豪雨）
