第3回 荒川水系越辺川・都幾川 堤防調査委員会

関東地方整備局

令和元年12月2日（月）

I. 堤防決壊と被災メカニズムの分析

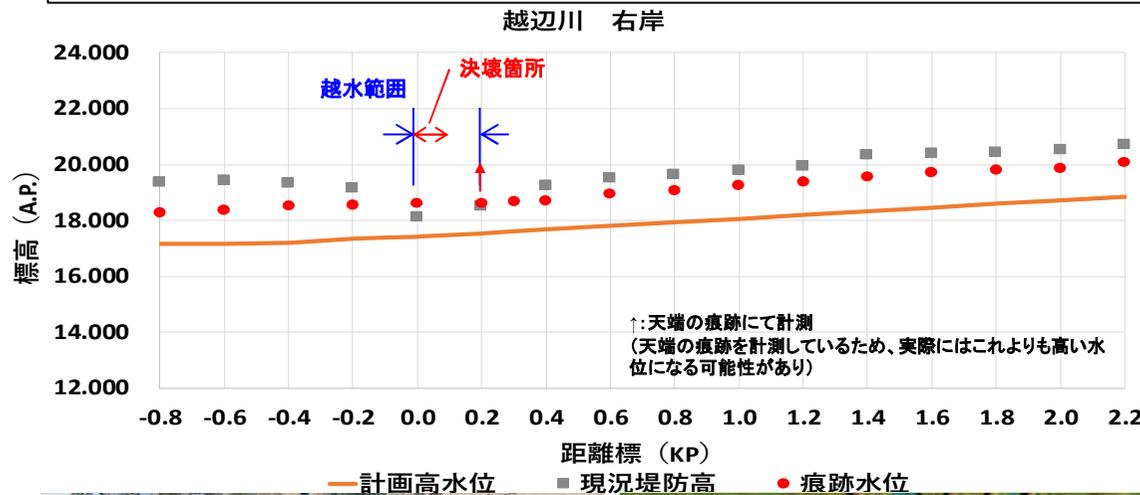
- ◆ 越辺川右岸0.0k と0.2kの痕跡水位は現況堤防高を上回ること、また0.2k痕跡水位は天端の漂流物を計測しており天端高よりも高い水位であったことが疑われることより、越水範囲は0.0k～0.2kと推定される。
- ◆ 0.0kの痕跡水位と現況堤防高の差より、推定される越水深は約40cmである。
- ◆ 氾濫流は堤内地へ拡散。

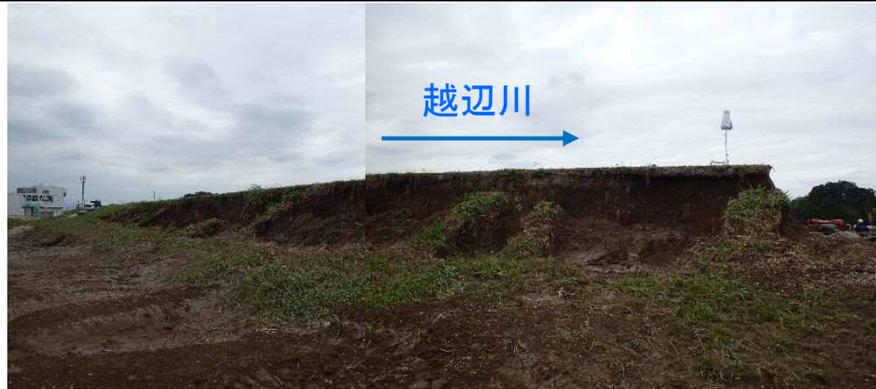
越辺川右岸0.0k

- ◆ 決壊箇所上流には約40mにわたり越流水によると推定される川裏部の洗掘が見られる。(①)
- ◆ 堤防川裏部の植生は川裏側に倒伏している。(②、③)
- ◆ フェンスの堤内地側への倒壊が見られる。(④)

①越流水によると推定される川裏部の洗掘

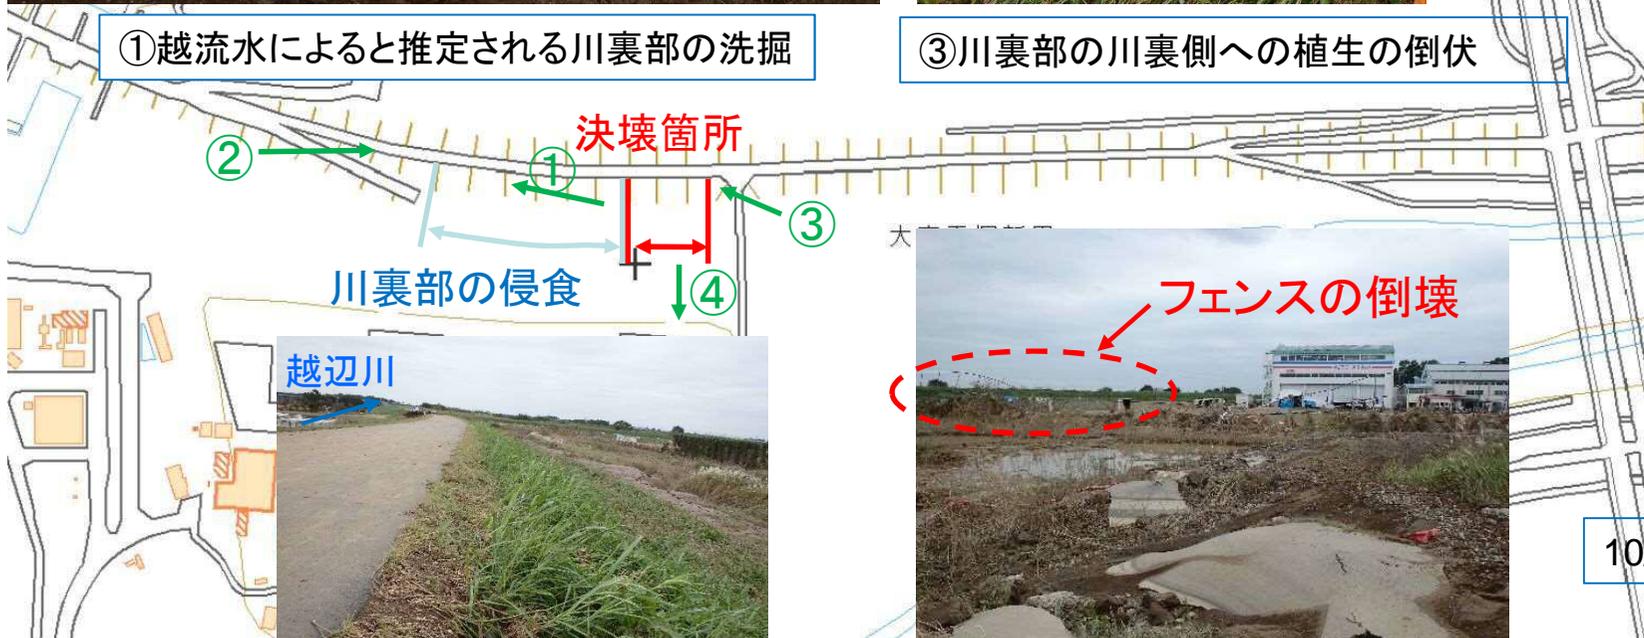
③川裏部の川裏側への植生の倒伏

②川裏部の川裏側への植生の倒伏

④フェンスの堤内地側への倒壊

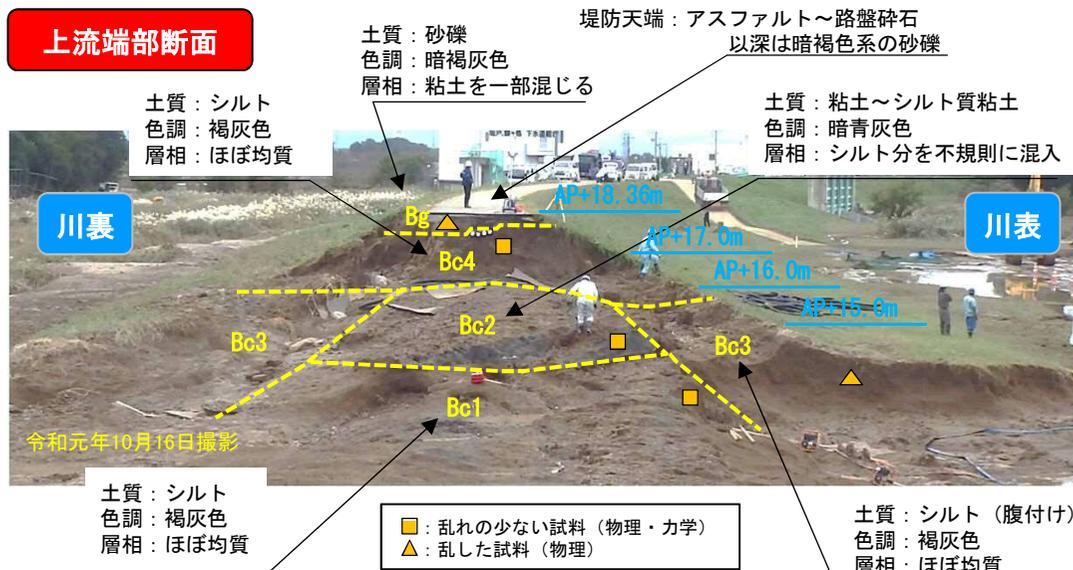
上流部断面

- ◆堤体は昭和32年に築堤されている。
- ◆堤体については粘性土で構成されていることが確認された。

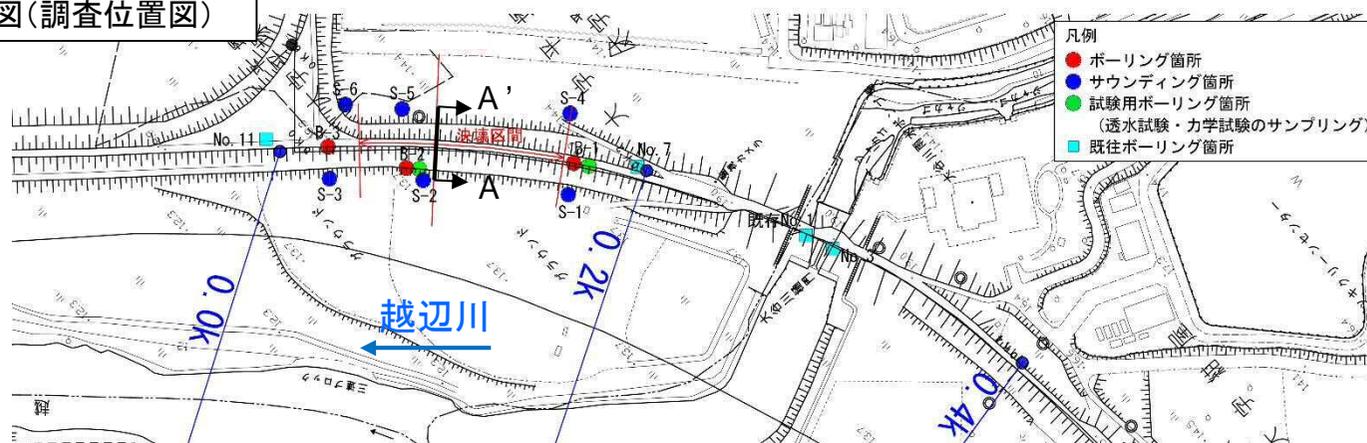
決壊区間平面図(調査位置図)

◆ 基礎地盤については主として粘性土層であることが確認された。

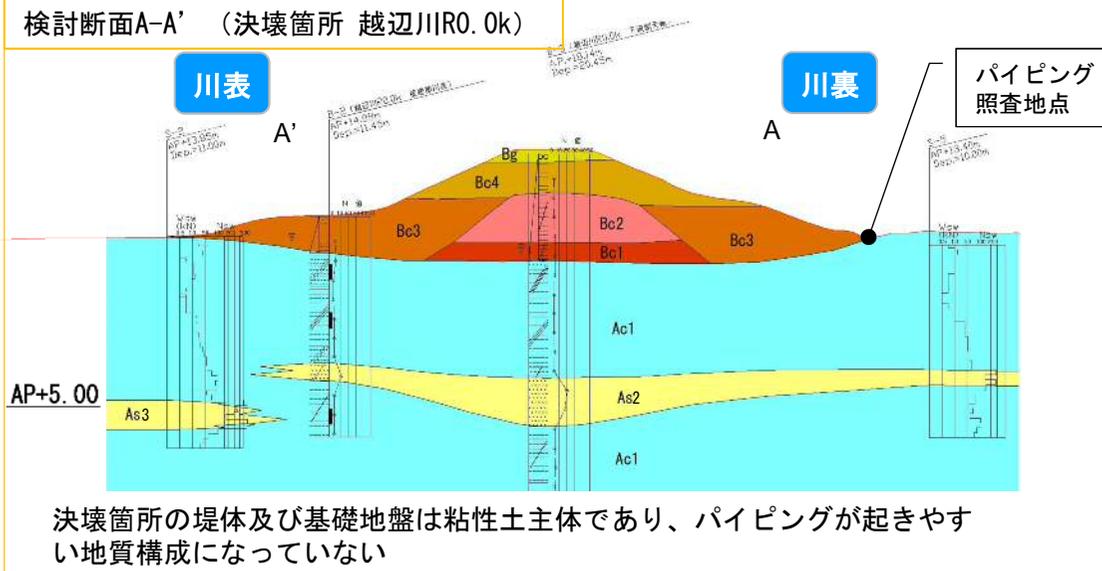
検討断面A-A' (決壊箇所 越辺川R0.0k)

◆今次出水における浸透に対する照査の結果、すべり、パイピングともに基準値を満足している。

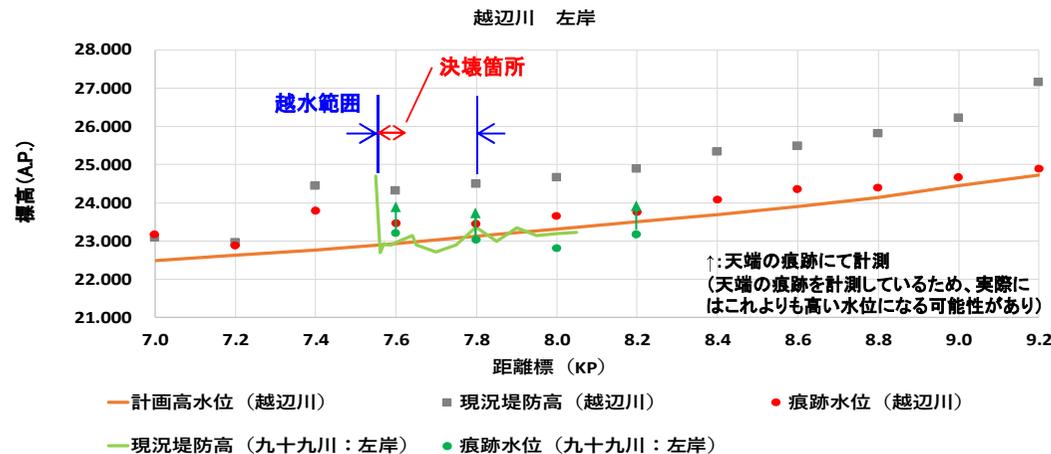
越辺川左岸7.6k

- ◆ 越辺川左岸7.6kと7.8k(九十九川)の痕跡水位(緑点)は現況堤防高(緑線)を上回ること、また痕跡水位は天端の漂流物を計測しており天端高よりも高い水位であったことが疑われることより、越水範囲は7.6k~7.8kと推定される。
- ◆ 越辺川左岸7.6k(九十九川)の痕跡水位と現況堤防高の差より、越水深は少なくとも40cm以上であったと推定される。
- ◆ 氾濫流は九十九川(越辺川)左岸、都幾川右岸の堤内地へ拡散。

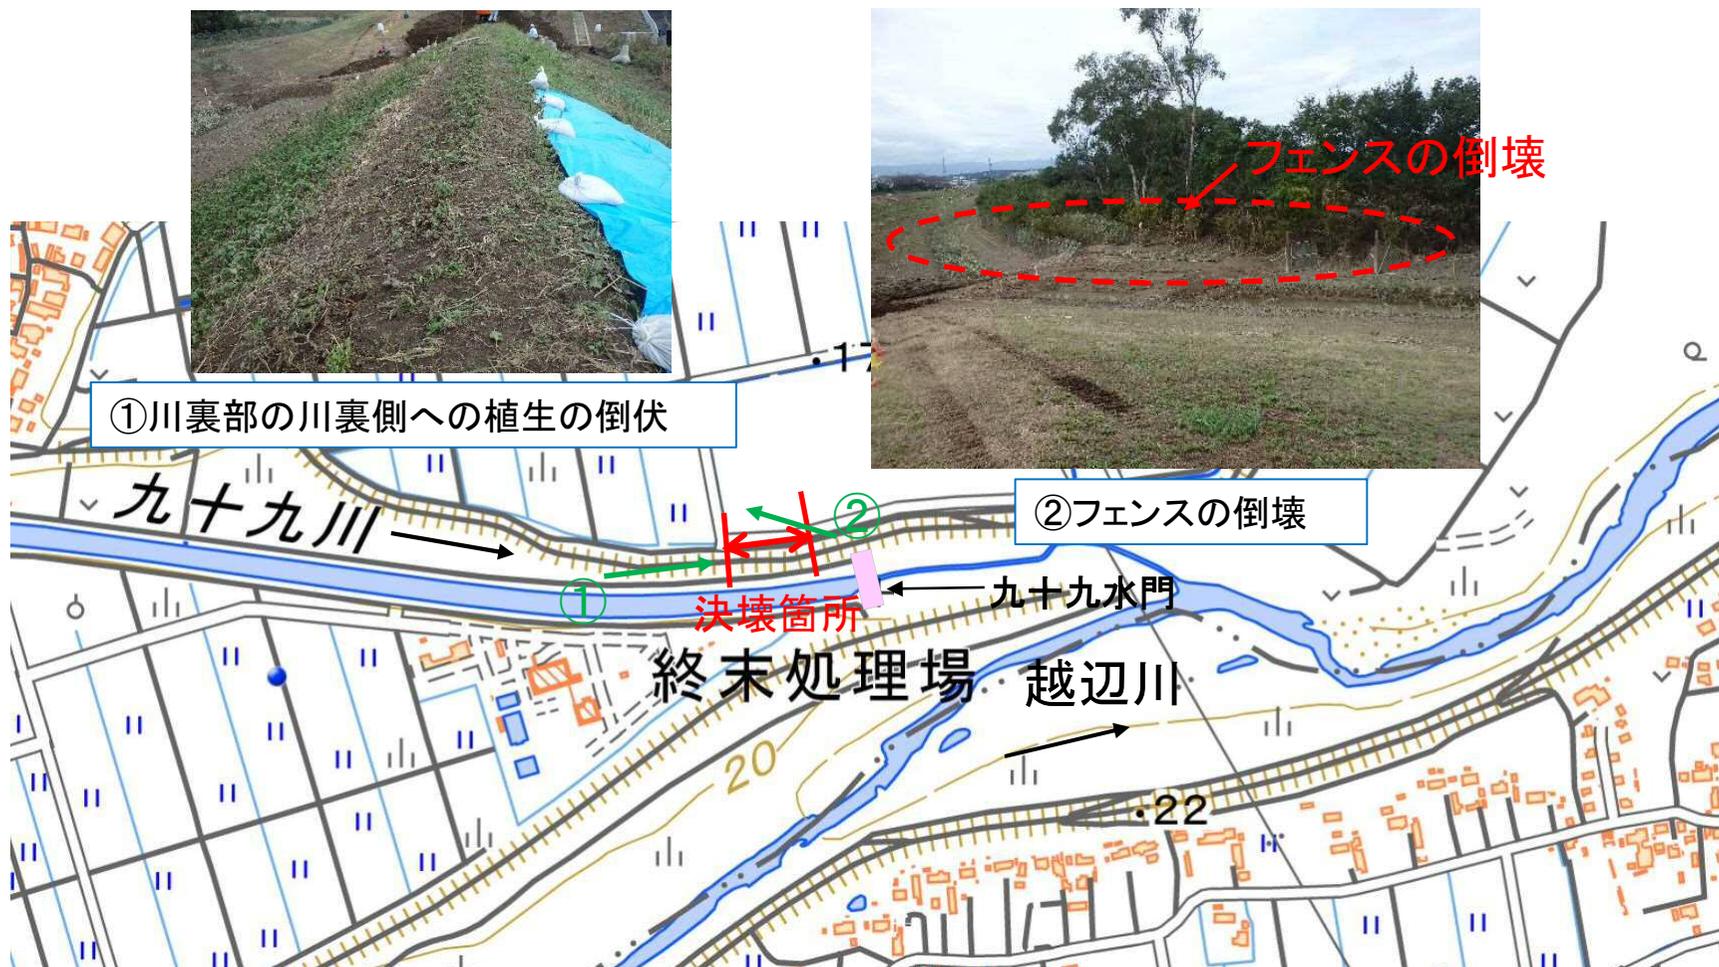
越辺川左岸7.6k

- ◆ 決壊箇所上流の堤防川裏部の植生は川裏側に倒伏している。(①)
- ◆ 決壊箇所直下にフェンスの堤内地側への倒壊が見られる。(②)

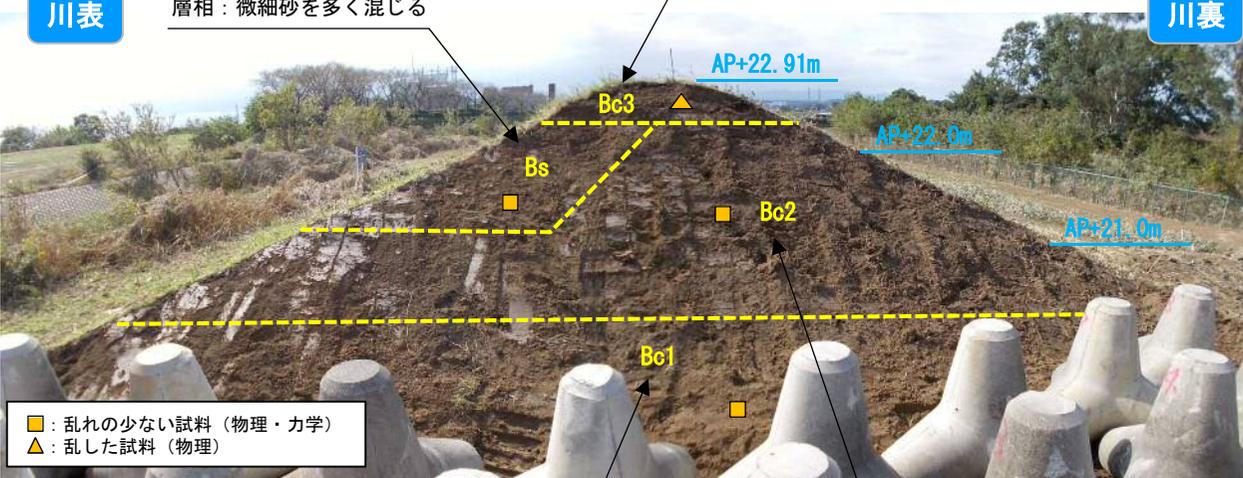
上流端部断面

◆堤体については主として粘性土で構成されていることが確認された。

土質：砂（細砂）
色調：褐灰色
層相：微細砂を多く混じる

堤防天端：嵩上げ盛土
土質：砂混りシルト
色調：褐灰色
層相：一部礫を混じる

土質：粘土～シルト混り粘土
色調：褐灰色
層相：シルト分混入がやや不規則

土質：砂混りシルト～砂質シルト
色調：褐灰色
層相：砂分混入がやや不規則

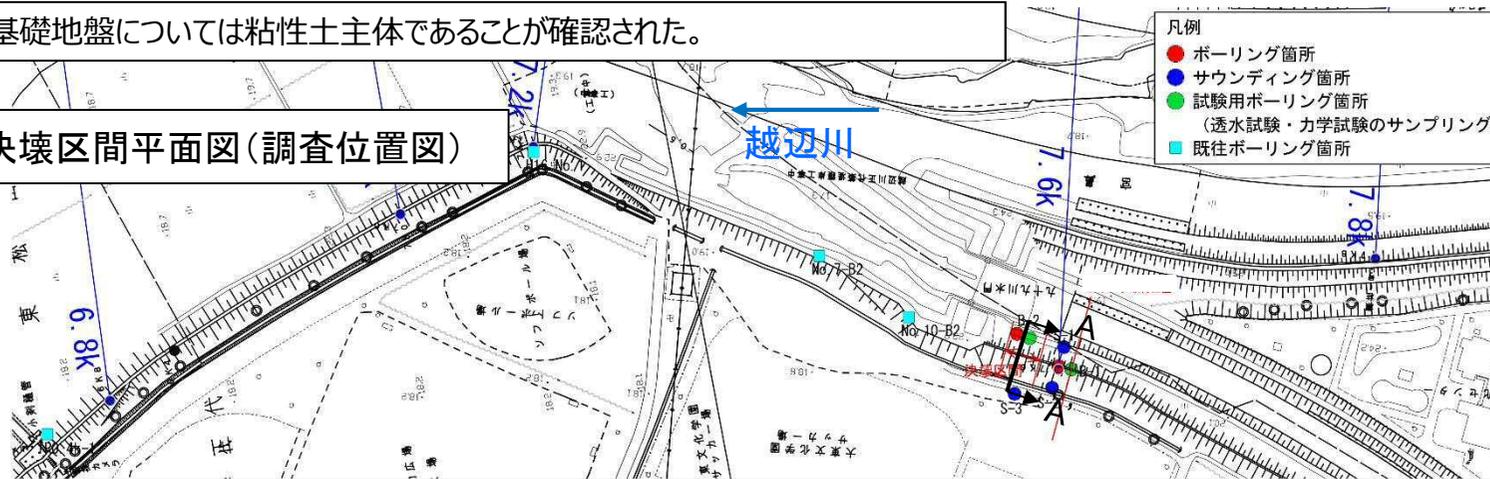
決壊区間平面図(調査位置図)

◆基礎地盤については粘性土主体であることが確認された。

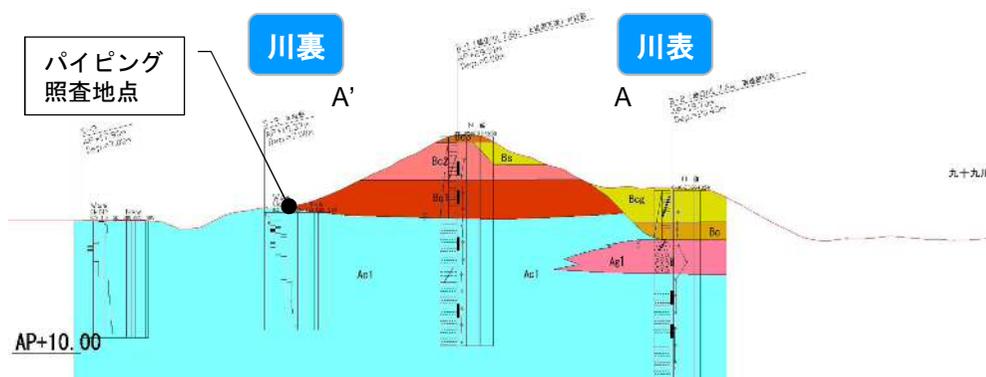
検討断面A-A' (決壊箇所 越辺川7.6k)

◆今次出水における浸透に対する照査の結果、すべり、パイピングともに基準値を満足している。

決壊箇所の堤体及び基礎地盤は粘性土主体であり、パイピングが起きやすい地質構成になっていない

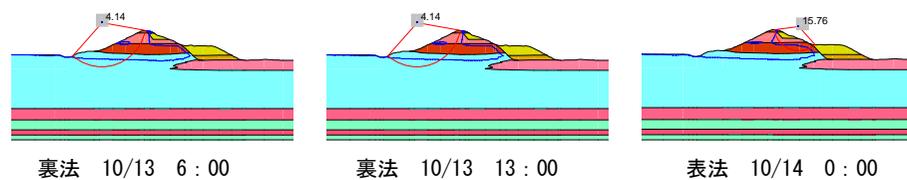
照査結果

モデル	時刻	表のり		裏のり		パイピング破壊	
		基準値	解析結果	基準値	解析結果	基準値	解析結果
・今回試験値を反映	天端到達時 10/13 6:00			$F_s \geq 1.32$	$F_s = 4.14$ (OK)	$i < 0.5$	ih(水平) = 0.00 (OK)
	越水終了時 10/13 13:00			$F_s \geq 1.32$	$F_s = 4.14$ (OK)		iv(鉛直) = 0.00 (OK)
	水位低下終了時 10/14 0:00	$F_s \geq 1.00$	$F_s = 15.76$ (OK)

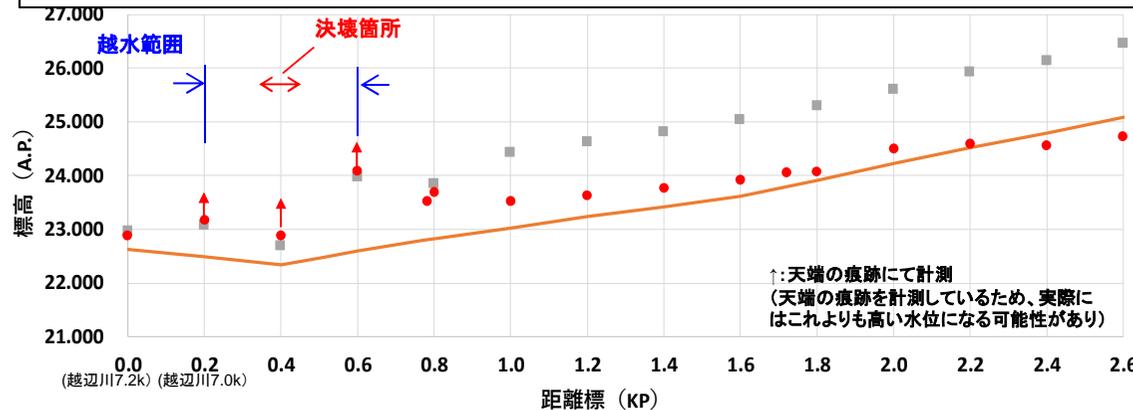
都幾川右岸0.4k

- ◆ 都幾川右岸0.2k(越辺川7.0k)～0.6kの痕跡水位は現況堤防高を上回ることで、また痕跡水位は天端の漂流物を計測しており天端高よりも高い水位であったことが疑われることより、越水範囲は0.2k(越辺川7.0k)～0.6kと推定される。
- ◆ 0.4kの痕跡水位と現況堤防高の差より、越水深は少なくとも20cm以上あったと推定される。
- ◆ 氾濫流は都幾川右岸、越辺川左岸の堤内地へ拡散。

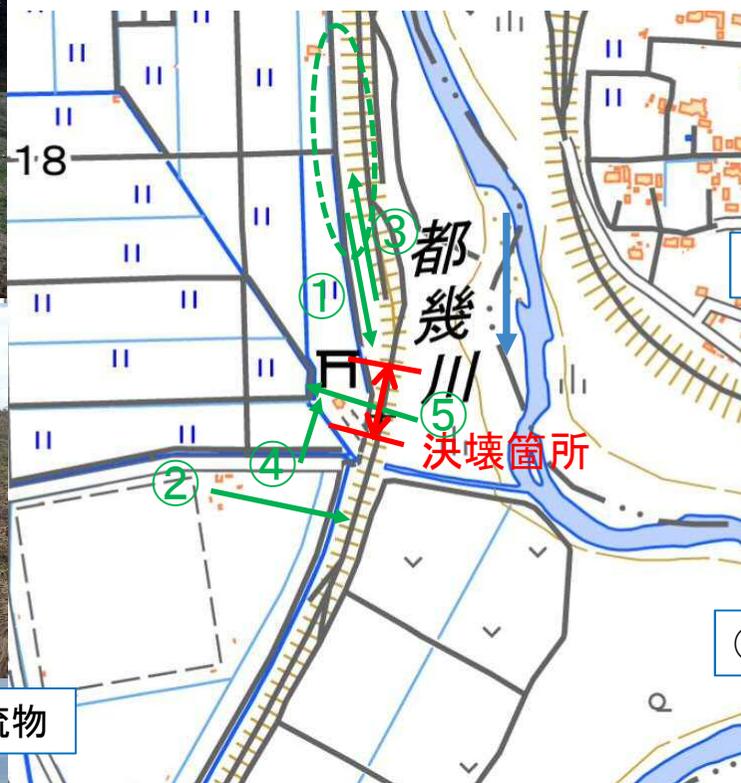
- ◆ 決壊箇所上流側と下流側に川裏堤防洗掘が見られる。(①、②)
- ◆ 決壊箇所上流の天端に漂流物(流木等)が見られる。(③)
- ◆ 倒木が堤内地側に倒れている。(④⑤)

①川裏堤防洗掘

②川裏堤防洗掘

④倒木が堤内地側に倒れている

⑤倒木が堤内地側に倒れている

③決壊箇所上流側の天端の漂流物

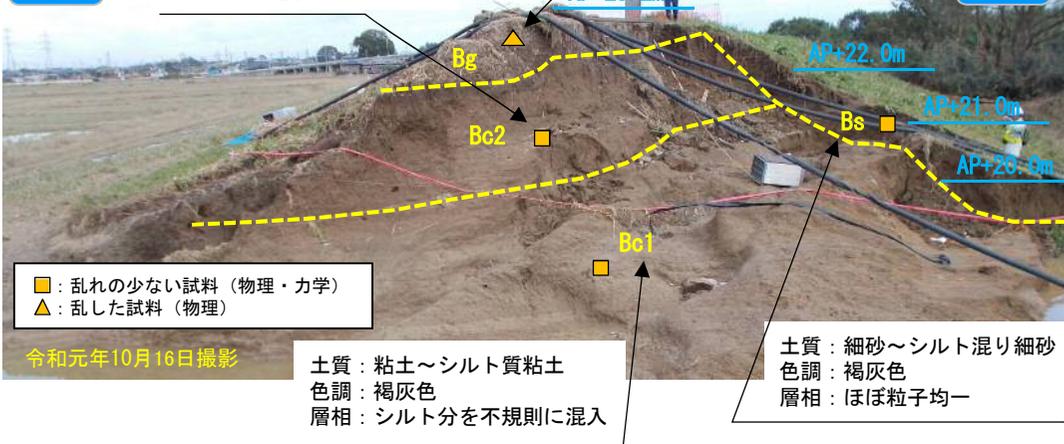
上流端部断面

◆堤体については粘性土で構成されていることが確認された。

土質：シルト～粘土質シルト
色調：褐灰色
層相：粘土を多く含む

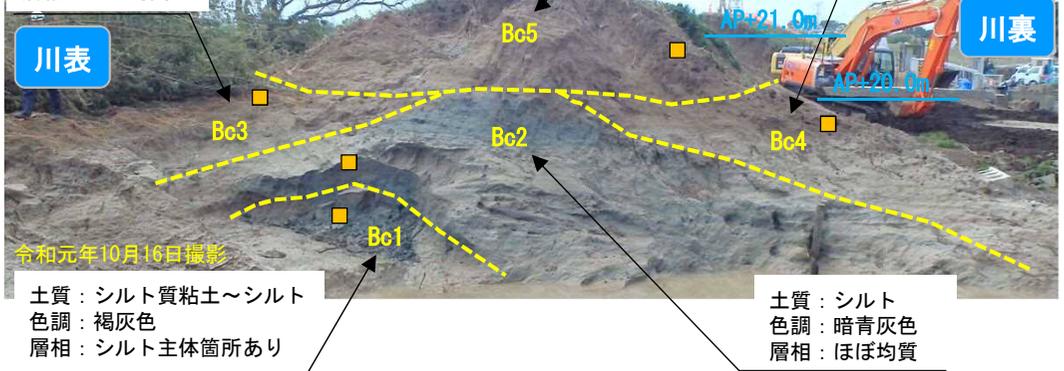
下流端部断面

土質：シルト
色調：褐灰色
層相：ほぼ均質

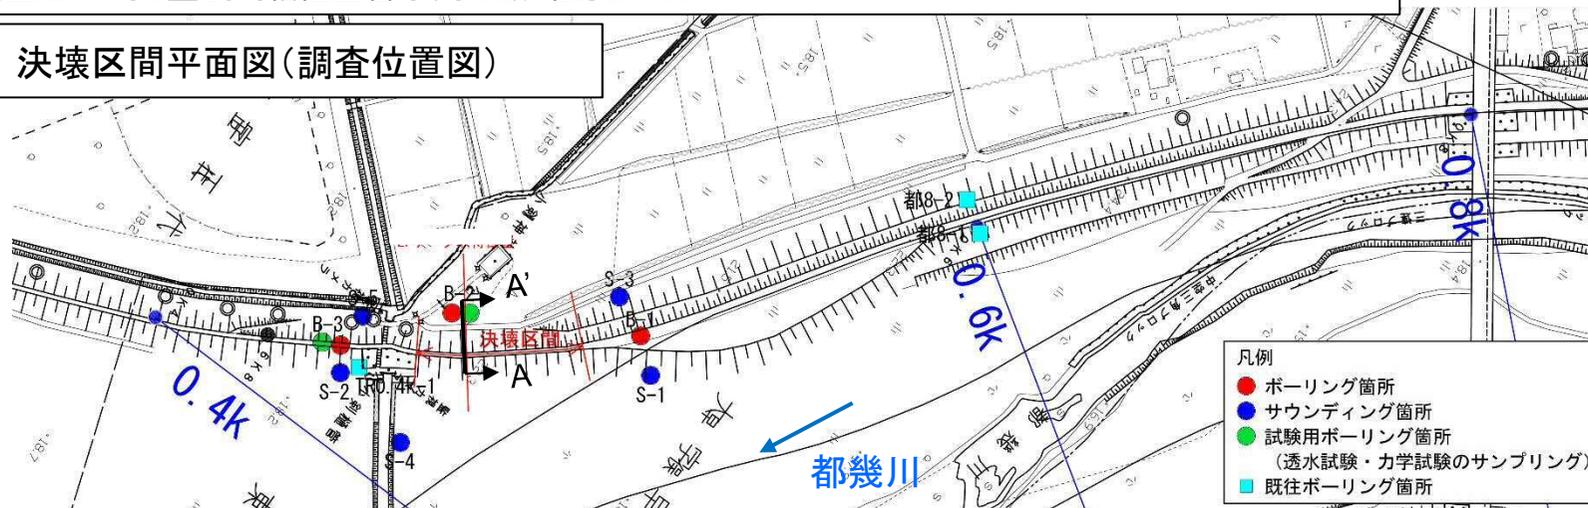
決壊区間平面図(調査位置図)

◆基礎地盤については主として粘性土層であることが確認された。

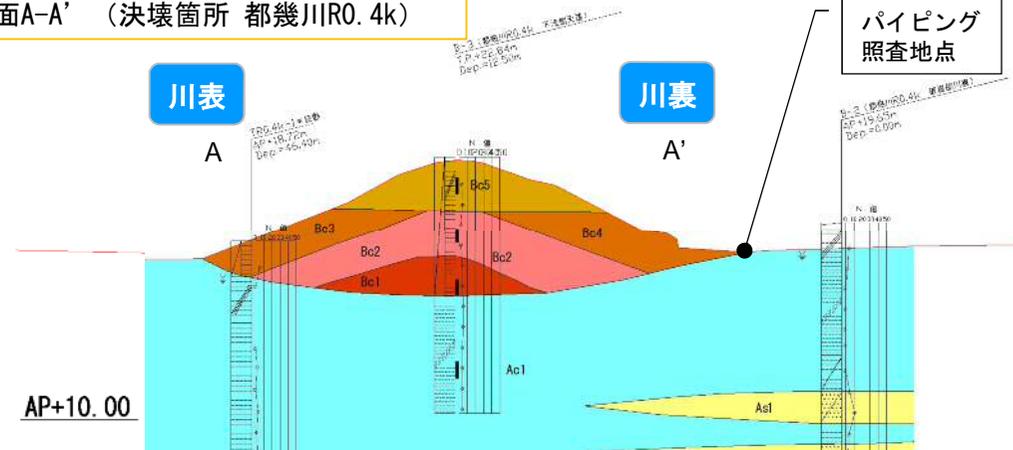
検討断面A-A' (決壊箇所 都幾川R0.4k)

◆今次出水における浸透に対する照査の結果、すべり、パイピングともに基準値を満足している。

決壊箇所の堤体及び基礎地盤は粘性土主体であり、パイピングが起きやすい地質構成になっていない

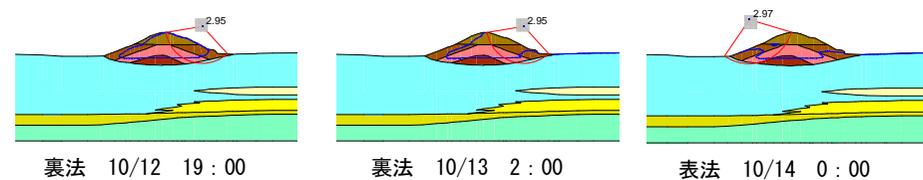
照査結果

モデル	時刻	表のり		裏のり		パイピング破壊	
		基準値	解析結果	基準値	解析結果	基準値	解析結果
・今回試験値を反映	天端到達時 10/12 19:00			$F_s \geq 1.32$	$F_s = 2.95$ (OK)	$i < 0.5$	ih(水平) = 0.07 (OK)
	越水終了時 10/13 2:00			$F_s \geq 1.32$	$F_s = 2.95$ (OK)		iv(鉛直) = 0.00 (OK)
	水位低下終了時 10/14 0:00	$F_s \geq 1.00$	$F_s = 2.97$ (OK)

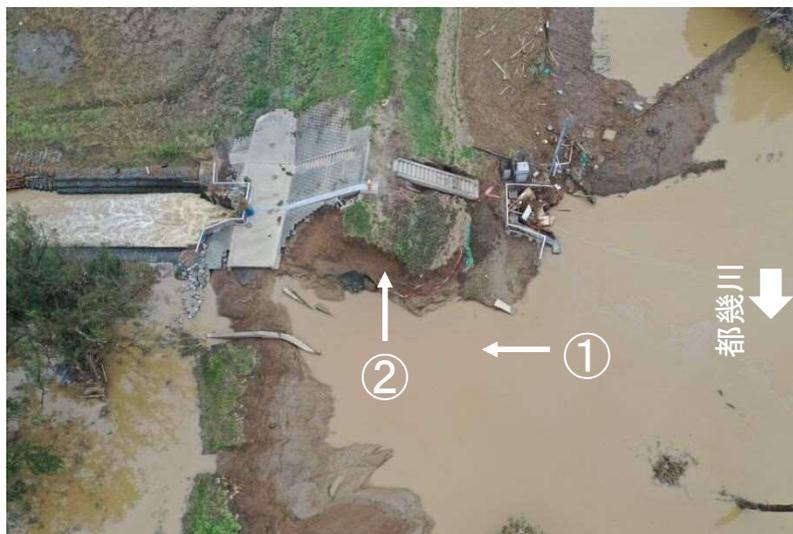
ドローンによる撮影 (R1/10/14撮影)

- ◆ 樋管周りには堤体が残存しており、抜け上がり等は確認されなかった。(写真①)
- ◆ 決壊断面において、樋管周りにゆるみや空洞等は確認されなかった。(写真②)
- ◆ これらのことから、樋管周辺堤防を原因とした決壊でないと考えられる。

①樋管周りの残存部
(堤内地側より R1/10/16撮影)

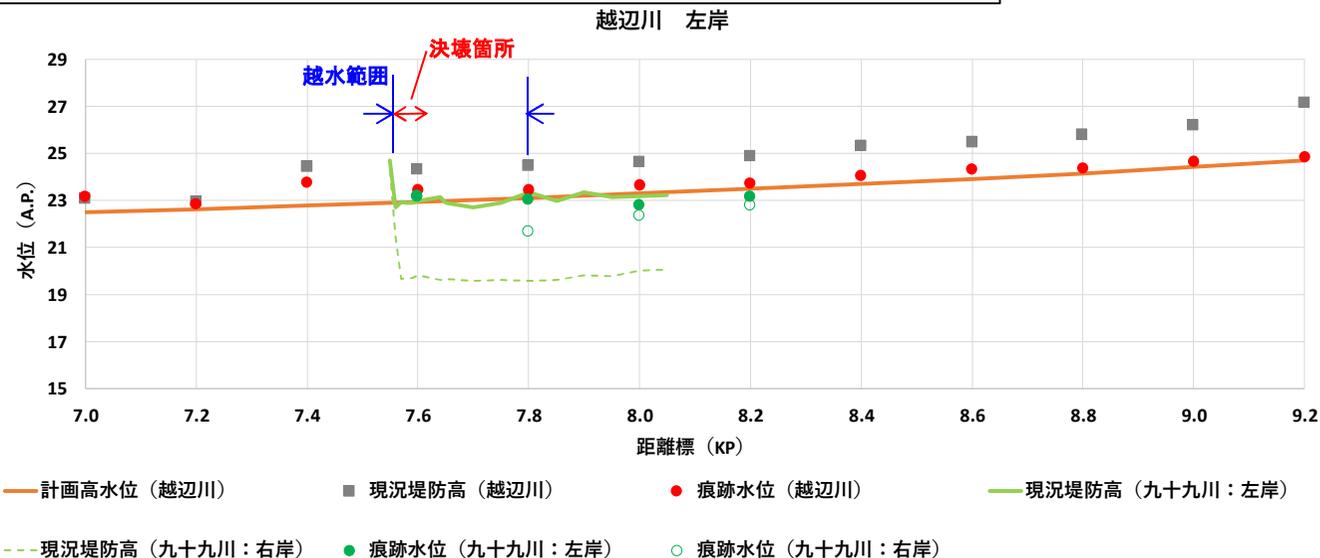
- ◆ 越辺川左岸7.6kの決壊は以下で生じたと推定される。
 - 越辺川の逆流防止のために水門を閉鎖し、九十九川の水位が上昇して越水。九十九川水門との堤防隅角部に越流水が集中し、洗掘が発生
 - さらに越水することで洗掘が助長され、決壊を生じた。

【①越水前】

【②上流部での越水氾濫の開始】

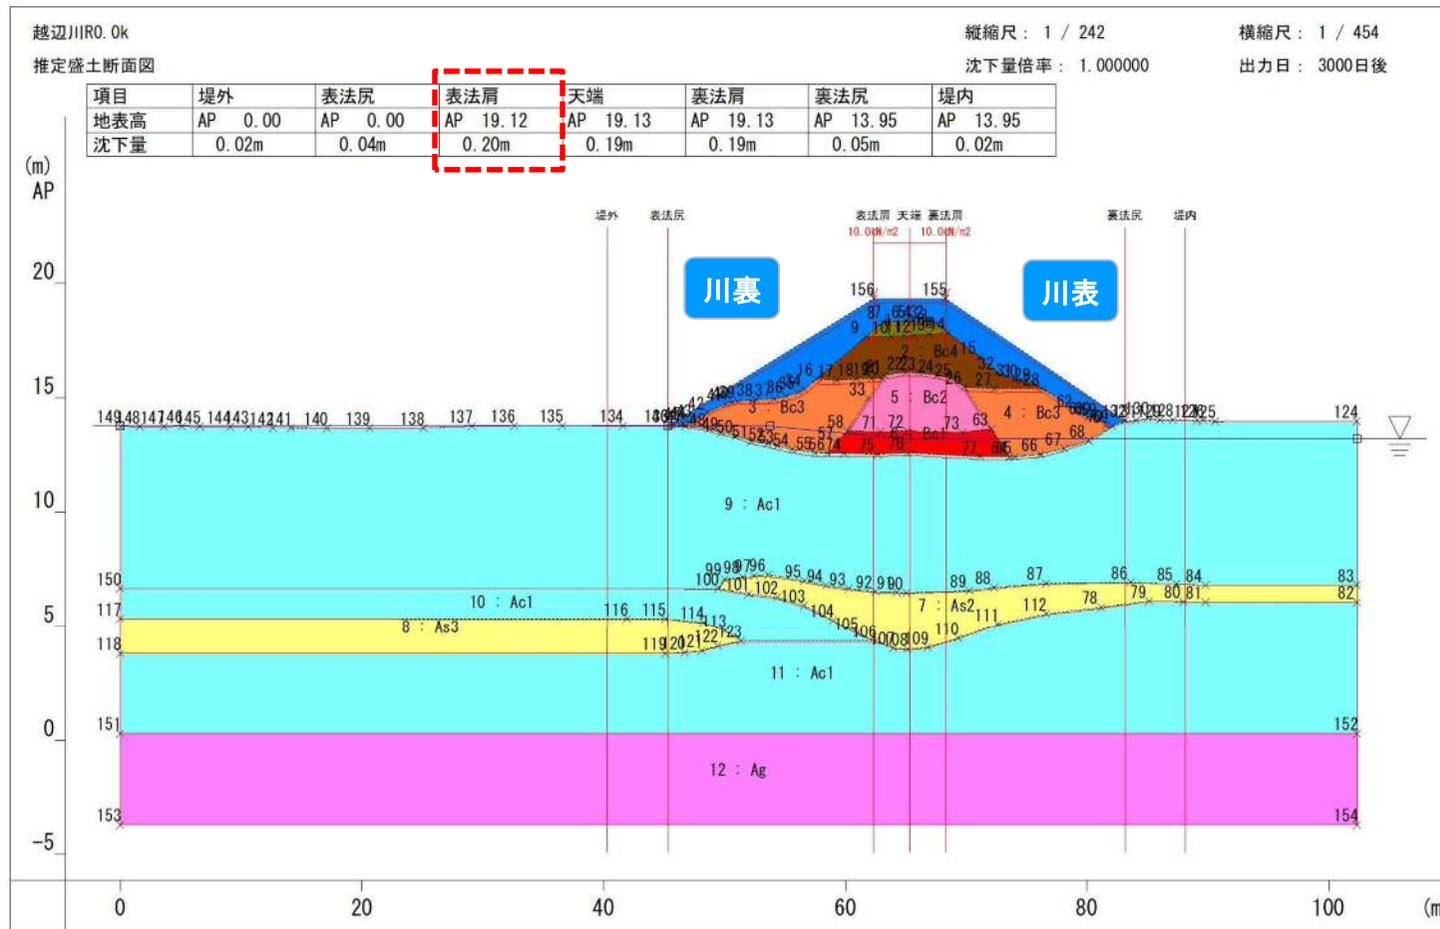
越辺川右岸0.0k

◆ 本復旧において堤防盛土に伴う沈下量は約20cmが見込まれる。

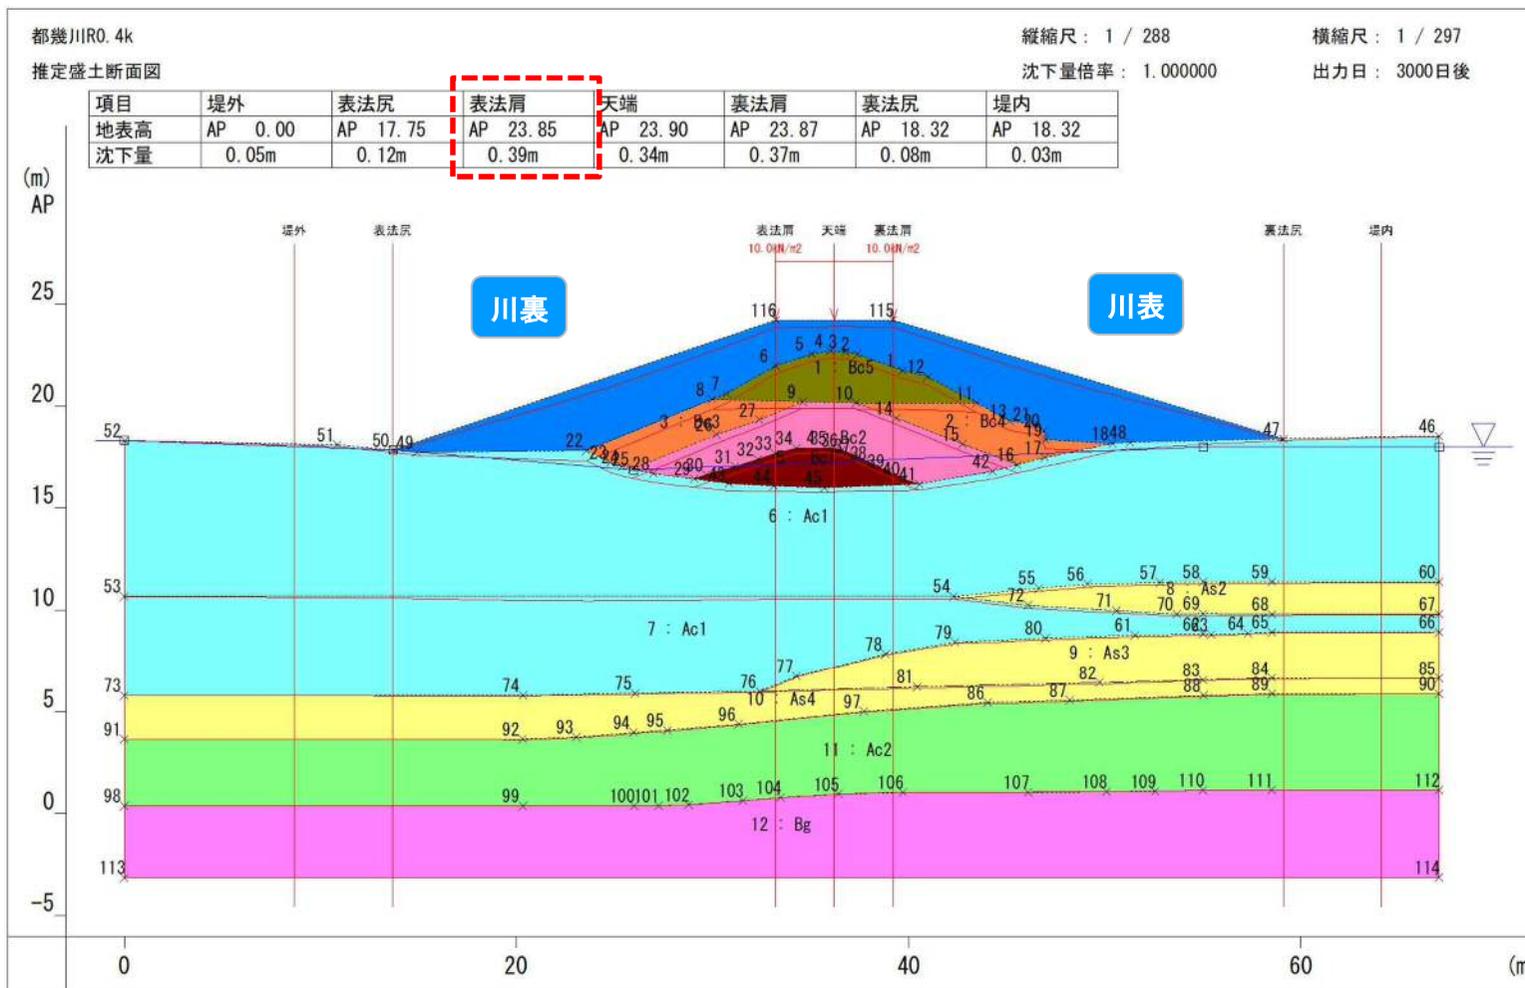
都幾川右岸0.4k

◆ 本復旧において堤防盛土に伴う沈下量は約40cmが見込まれる。
