# 第3回 那珂川・久慈川堤防調査委員会

関東地方整備局

令和元年12月2日（月）

## I. 堤防決壊と被災メカニズムの分析

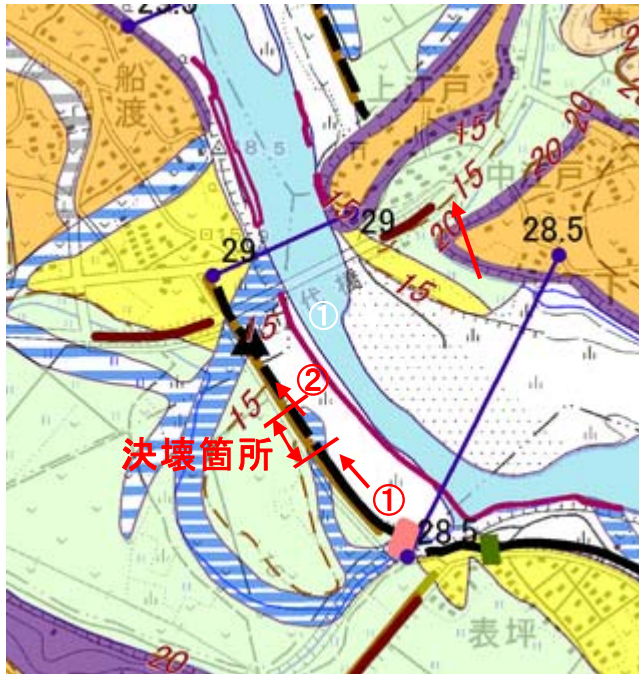
- ◆ 堤防天端に越水による漂流物が残存している (①)
- ◆ 決壊前に、川表側から川裏側へ越水が確認されている (②)

①天端に漂流物が残存している。

②越水状況

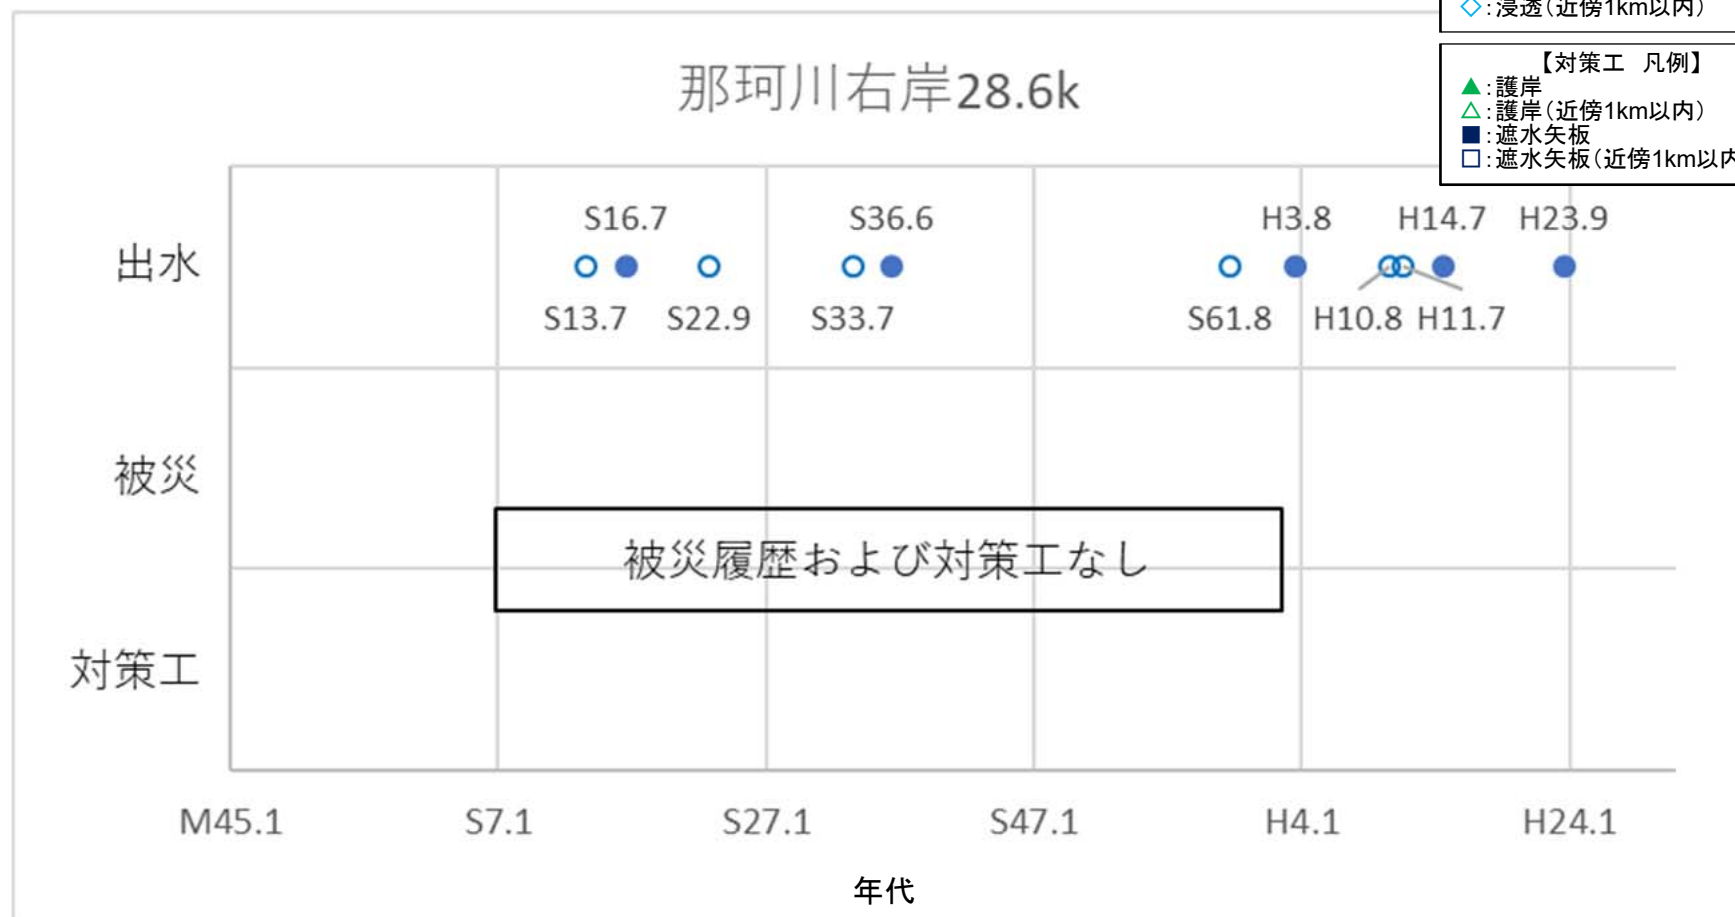
◆ 今次出水の決壊箇所及び近傍1km以内は、過去に被災履歴はない。

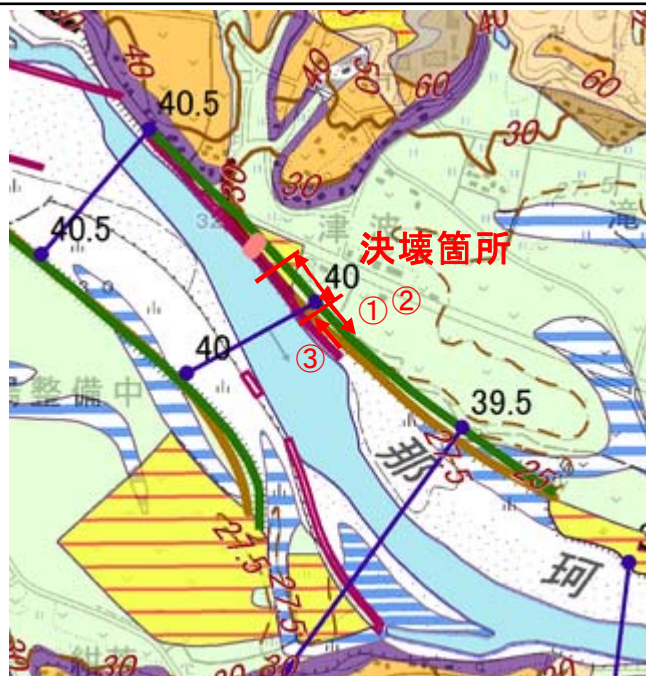
- ◆ 川裏部に越流水によると推定される洗掘が見られる。(①)
- ◆ また、堤防裏法面の植生は川裏側に倒伏している(②)、天端には越水による砂が残存している。(③)

①川裏部が洗掘されている。

②川裏側法面植生は川裏側に倒伏している。

③天端に越水による砂が残存している。

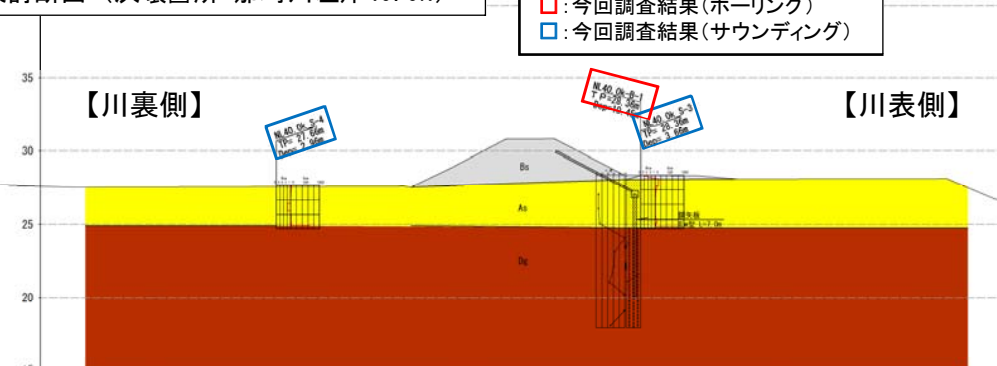
検討断面（決壊箇所 那珂川左岸40.0k）

◆ 今次出水における浸透に対する照査の結果、パイピングの基準値を満たしていない。

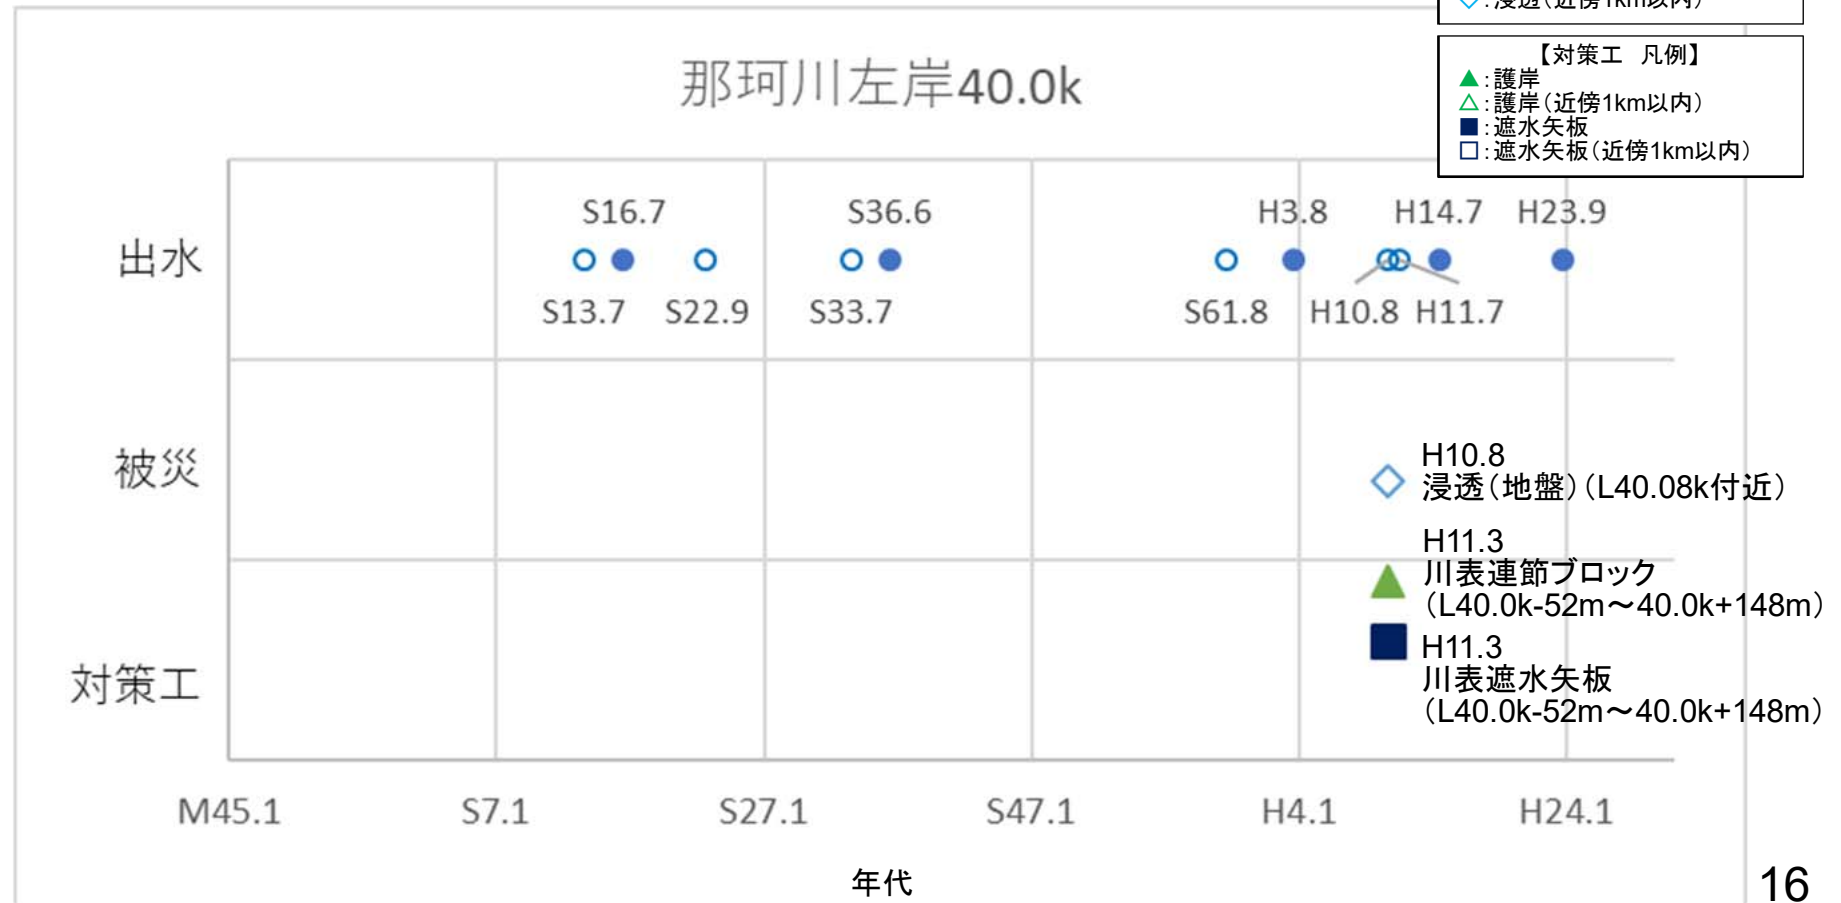
- ◆ 今次出水の決壊箇所は、近傍で過去に被災事例あり。
- ◆ H10.8出水（台風第4号）では、決壊箇所上流で浸透（地盤）による被災（漏水）があり、今回の決壊箇所を含む範囲で川表護岸（連節ブロック）と川表遮水矢板が施工された。
- ◆ 今次出水では、決壊箇所周辺で噴砂や漏水は確認されなかった。

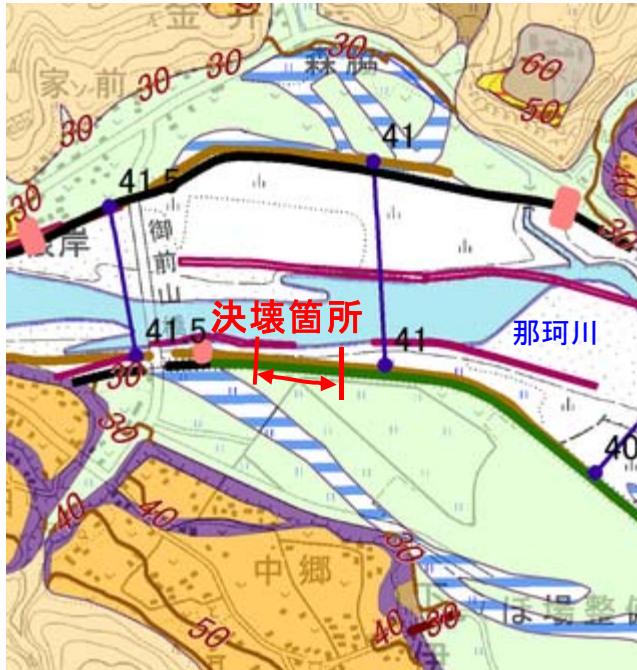
- ◆ 決壊箇所は越流水によると推定される川裏部の洗掘が見られる。(①、②) (那珂川右岸41.2k)
- ◆ また、堤防裏法面の植生は川裏側に倒伏している(③、④)、天端には越水による流木等の漂流物が残存している。(⑤、⑥)

①川裏部が洗掘されている。

③川裏部の植生は川裏側に倒伏している。

②川裏部が洗掘されている。

④川裏部の植生は川裏側に倒伏している。

⑤⑥天端に越水による漂流物(流木)が残存している。

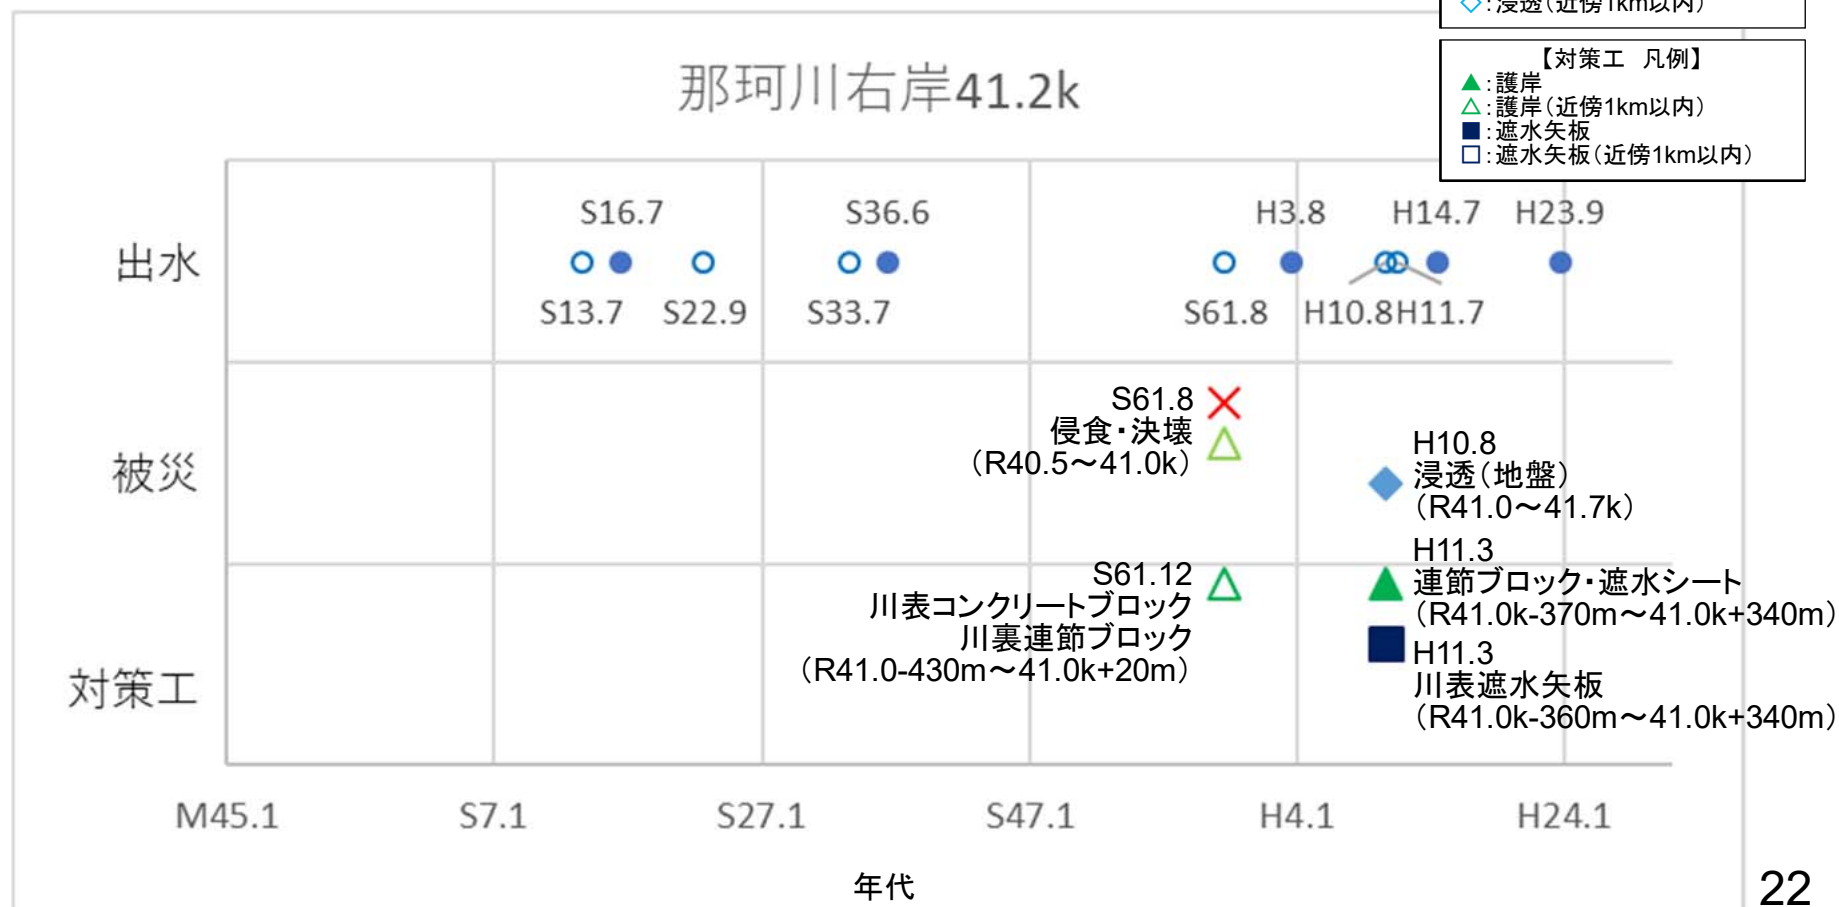
- ◆ 今次出水の決壊箇所周辺では、過去に被災事例あり。
- ◆ S61.8出水（台風第10号）では、今次出水の決壊箇所下流で侵食による被災（決壊）があり、川表および川裏にブロックが施工された。
- ◆ 設置目的は、当時の本復旧が原形復旧だったため、川裏ブロックで再度災害防止を図ったものと考えられる。
- ◆ H10.8出水（台風第4号）では、今次出水の決壊箇所で浸透（地盤）による被災があり、川表護岸（遮水シート）と川表遮水矢板が施工された。
- ◆ 今次出水では、決壊箇所周辺で噴砂や漏水は確認されなかった。

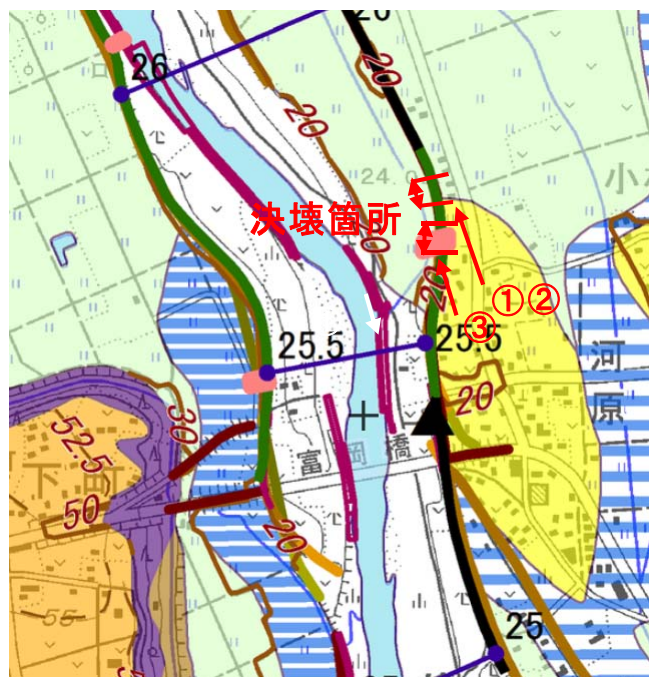
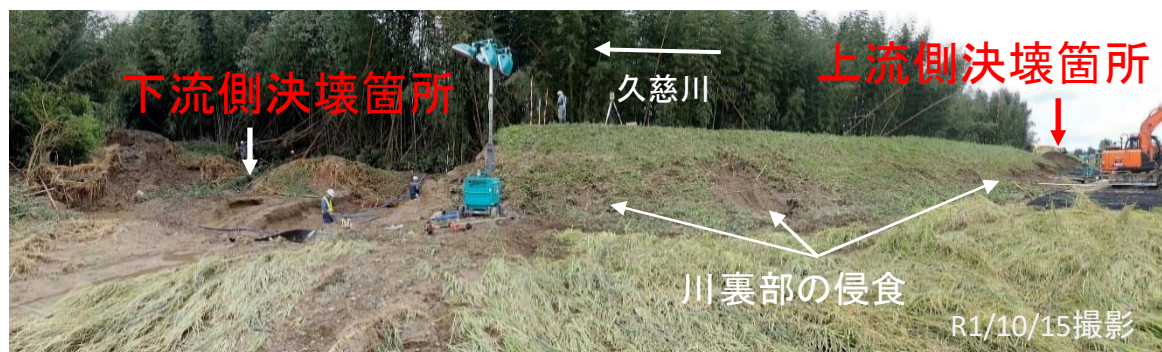
- ◆ 決壊箇所は上流と下流2箇所にあり、越流水によると推定される川裏部の洗掘が見られる。(①)
- ◆ また、堤防川裏部の植生は川裏側に倒伏している。(②)

①上流側決壊箇所と下流側決壊箇所の残存部の川裏部に洗掘跡が見られる。

②川裏部の倒伏状況

③決壊後の状況

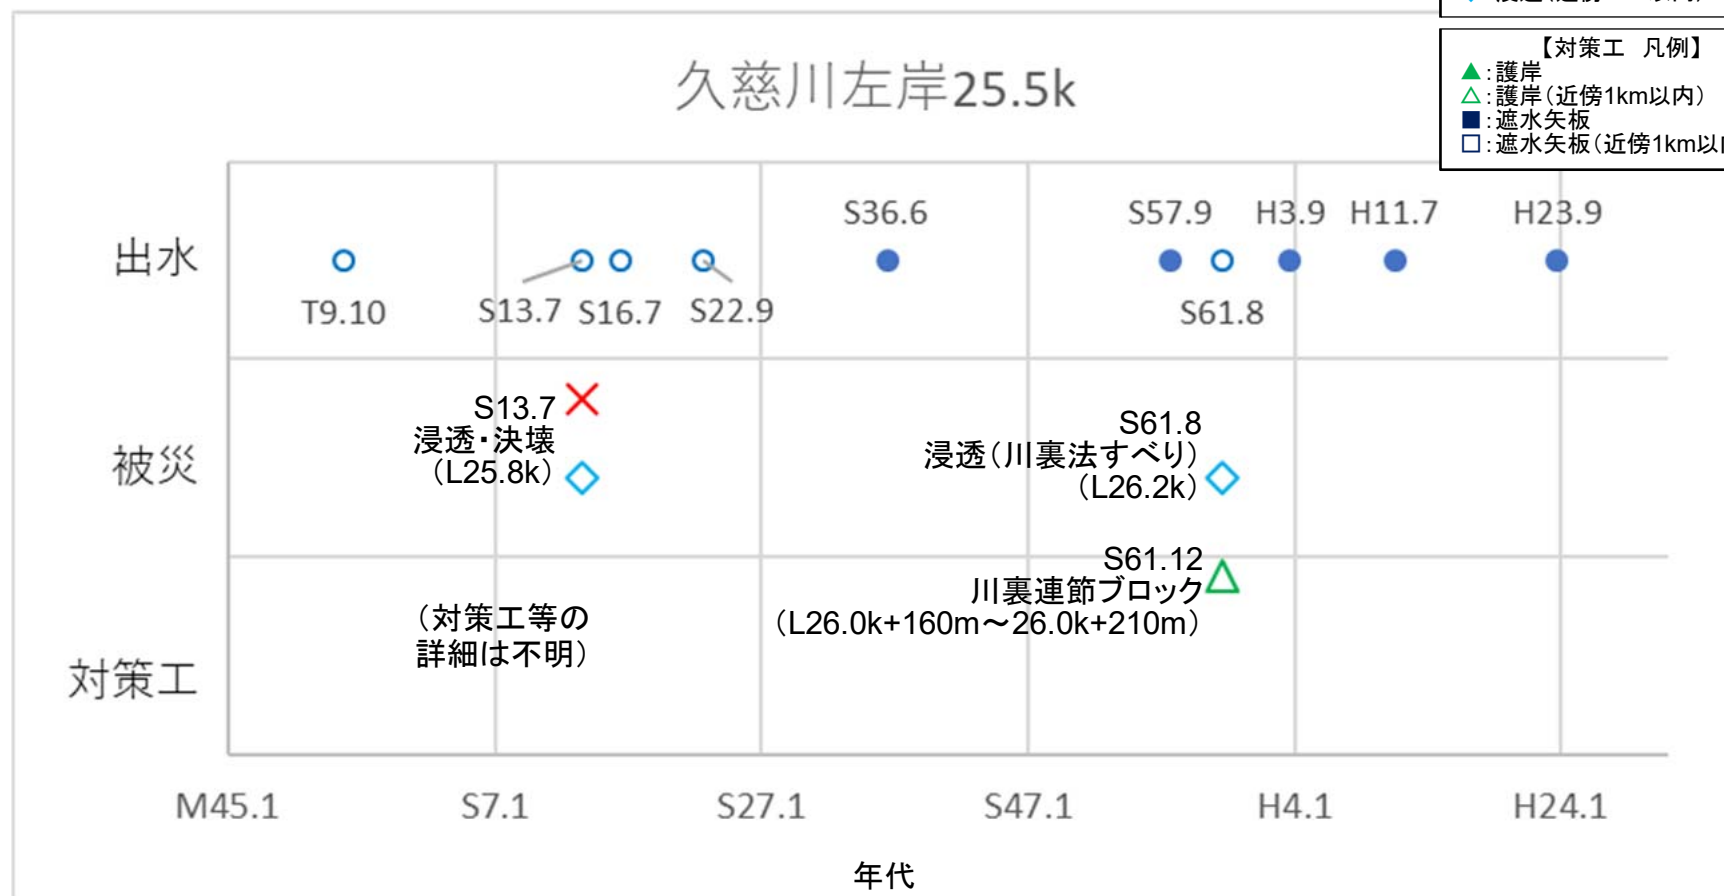
- ◆ 今次出水の決壊箇所は、近傍で過去に被災事例あり。
- ◆ S13.7出水(台風)では、決壊箇所上流で浸透による被災(決壊)があった。対策工は不明。
- ◆ S61.8出水(台風第10号)では、決壊箇所上流で浸透による被災(川裏法すべり)があり、川裏にブロックが施工された。設置目的は、当時の本復旧が原形復旧だったため、川裏ブロックで再度災害防止を図ったものと考えられる。

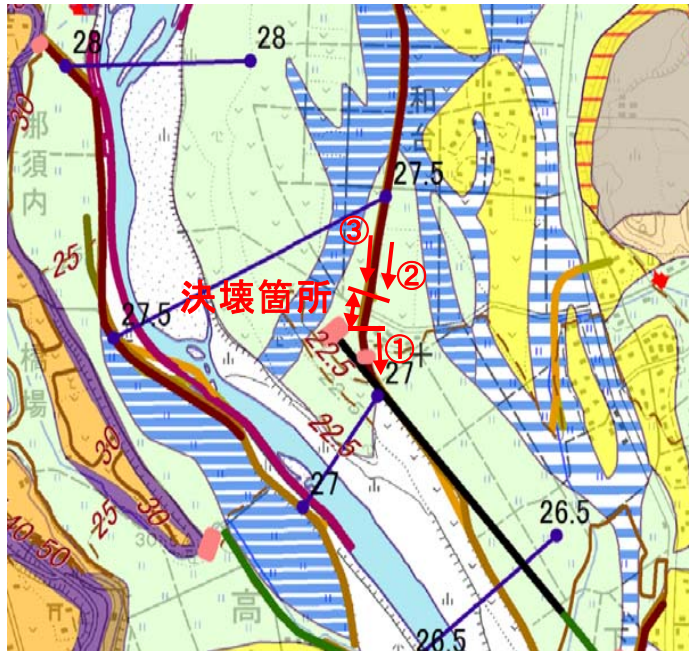
- ◆ 決壊箇所は下流側よりも堤防高が低い(①)。
- ◆ 堤防川裏部の植生は川裏側に倒伏している(②)。
- ◆ 堤防天端に越水による流木等の漂流物が残存している(③)。

①上流から下流側の堤防を見た状況

②天端から裏法にむかっの植生の倒伏が確認される  
(R1/10/15撮影)

③天端に越水による漂流物(流木)が残存  
(R1/10/15撮影)

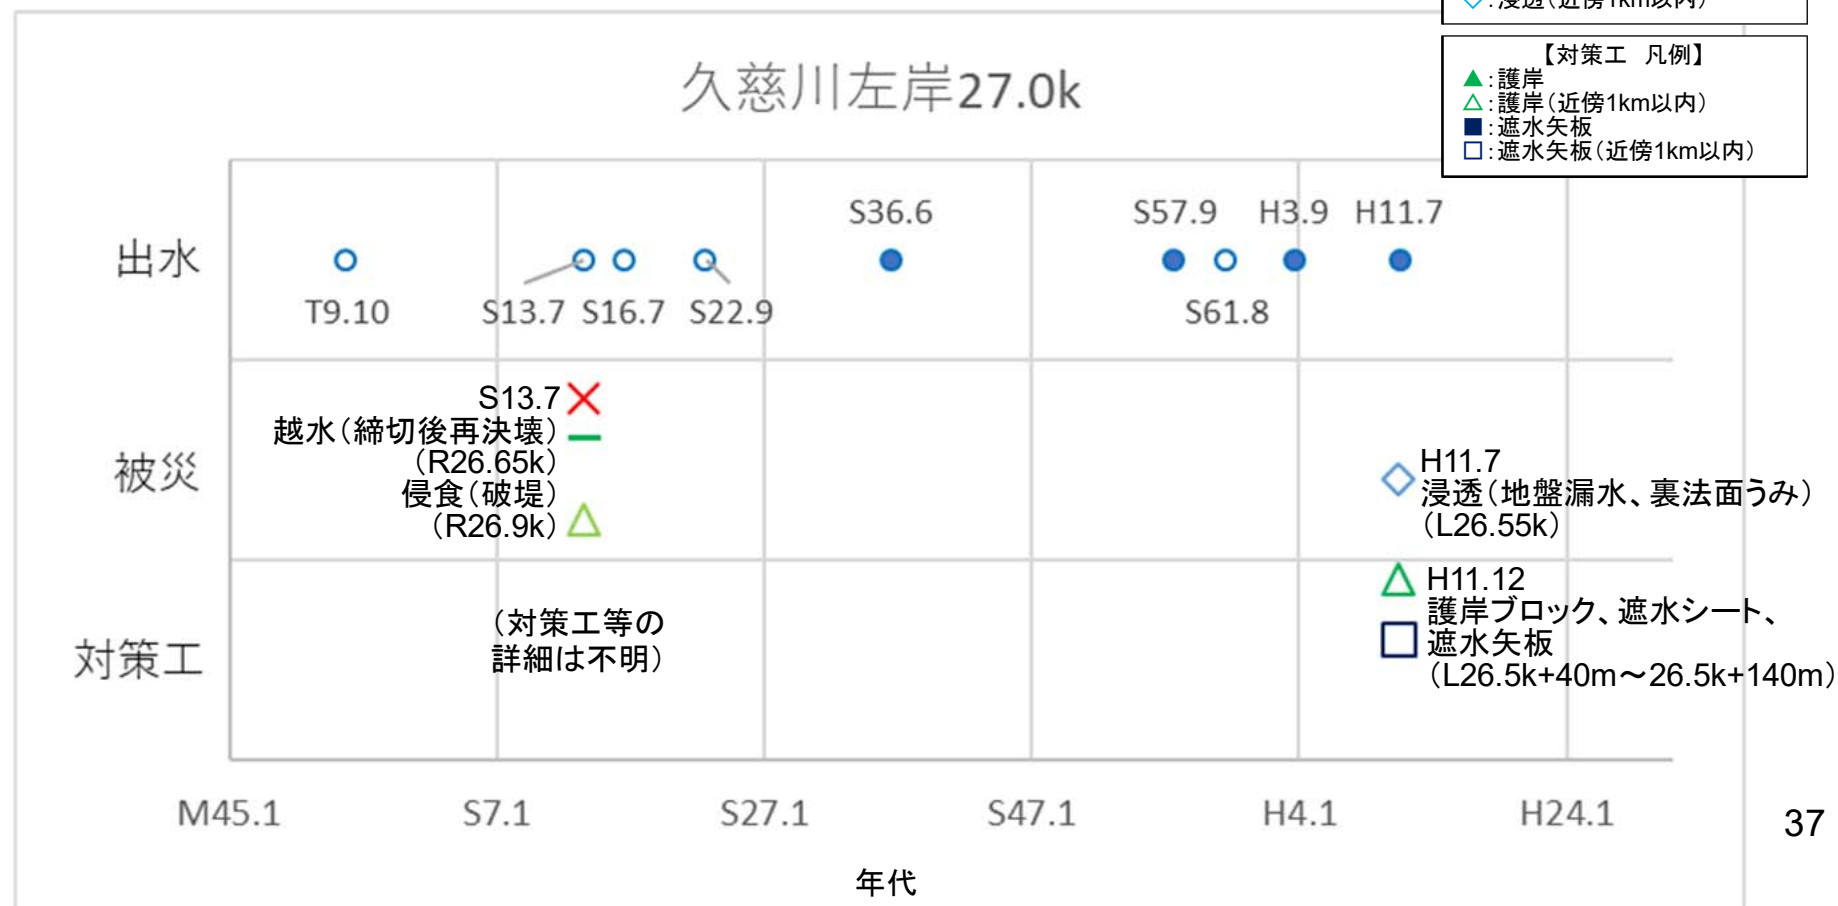
- ◆ 今次出水の決壊箇所は、近傍で過去に被災事例あり。
- ◆ S13.7出水（台風）では、今次出水の決壊箇所下流で侵食・越水による被災（決壊）があった。対策工は不明。
- ◆ H11.7出水（停滞前線）では、今次出水の決壊箇所下流で浸透（地盤漏水・裏法面うみ（湿润化））による被災があり、護岸ブロック・遮水シート・遮水矢板が施工された。
- ◆ 今次出水では、決壊箇所周辺で噴砂や漏水は確認されなかった。

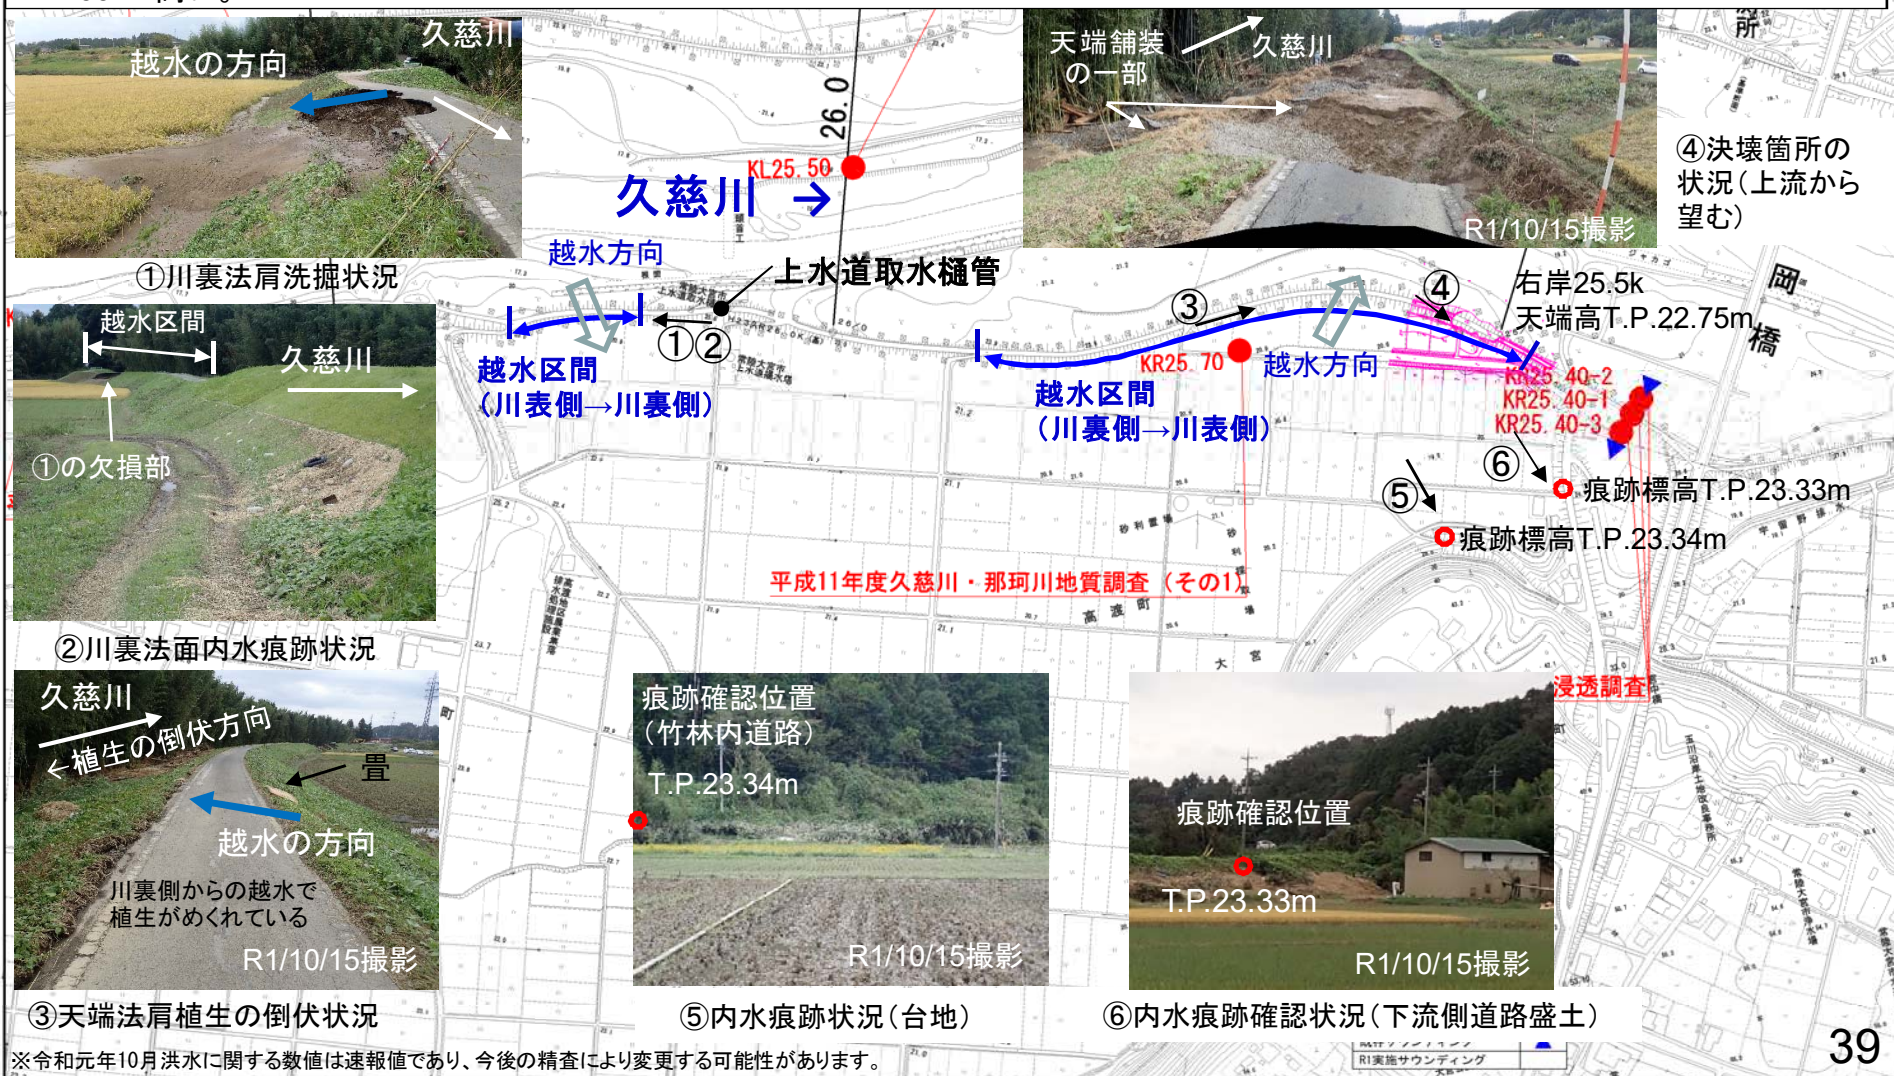
- ◆ 上水道取水樋管の上流で堤防裏法部が洗掘されている(①②)ことから、川表側から越水し、内水が上昇したと (久慈川右岸25.5k) 推定される。
- ◆ 決壊箇所付近は、堤防表法面の植生は川表側に倒伏し(③)、天端舗装の一部が川表側に残存している(④)ことから、川裏側から川表側に越水したと推定される。
- ◆ 堤内地の内水痕跡標高はT.P.23.33m(⑤⑥)、一方、右岸25.5kの天端高はT.P.22.75mであり、堤防天端高より内水痕跡の方がおよそ60cm高い。

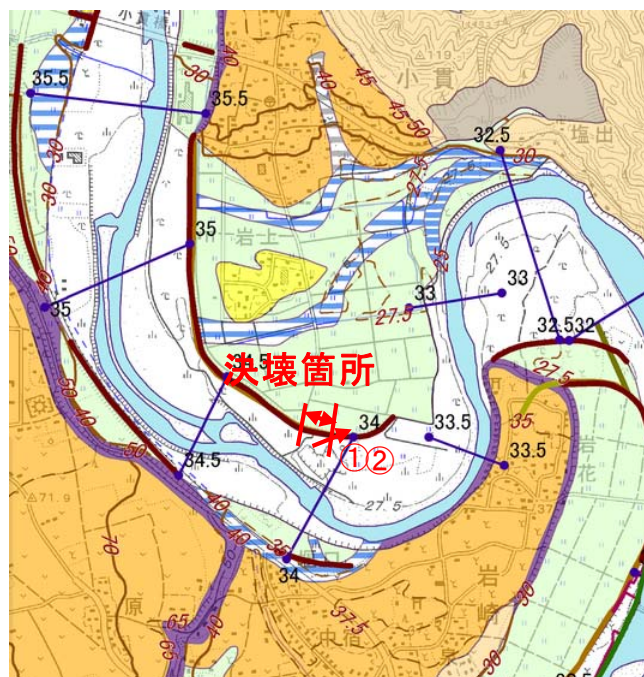
- ◆ 決壊箇所は越流水によると推定される裏法面の植生が川裏側に倒伏している。
- ◆ (①) 堤防天端～川裏法肩に越水による漂流物が残存している。(②)
- ◆ 決壊箇所上流側は決壊箇所より堤防天端高が高い。(③)

①川裏側法面の植生が川裏側に倒伏している。
