## 台風第19号による影響

# 1. 台風第19号による出水直後の状況

## 2. 11月11日（月）現地調査

# 3. 看板の破損状況の確認結果

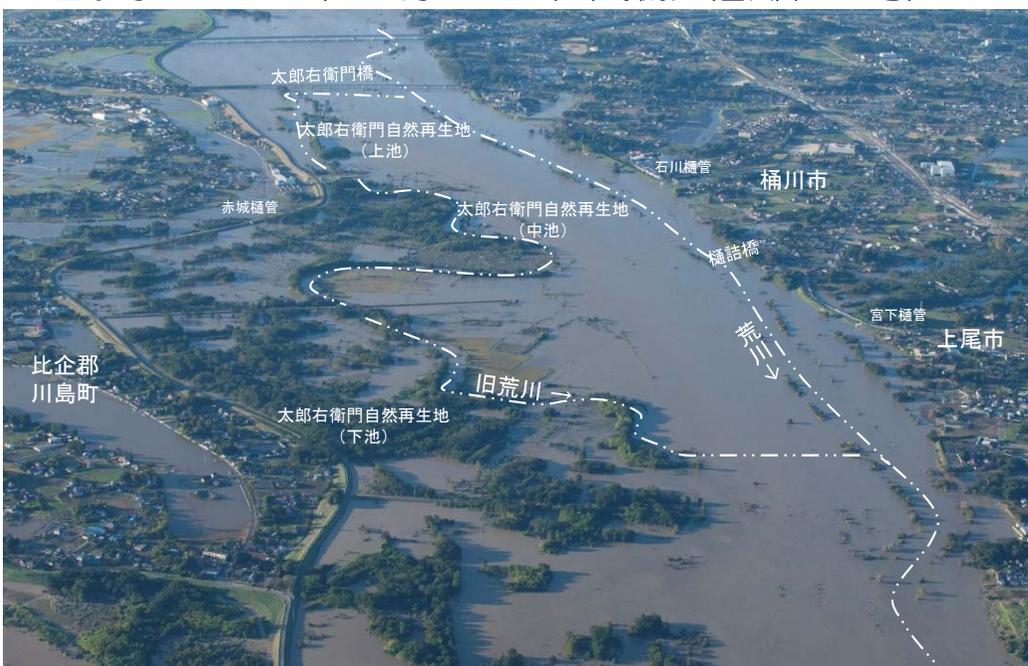
■ 出水時 2019年10月13日 (日) 撮影 (台風第19号)

●台風第19号の出水により、旧流路が全て水に浸かり、倒木や土砂の堆積が見られました。

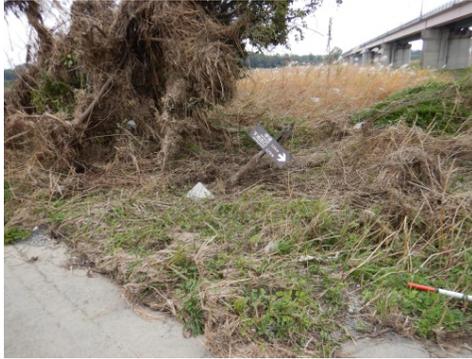
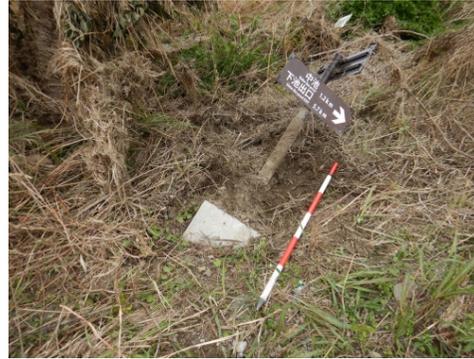
■ 指導標02 (基礎洗堀、倒伏)

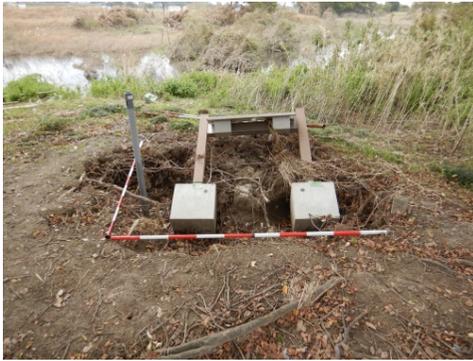
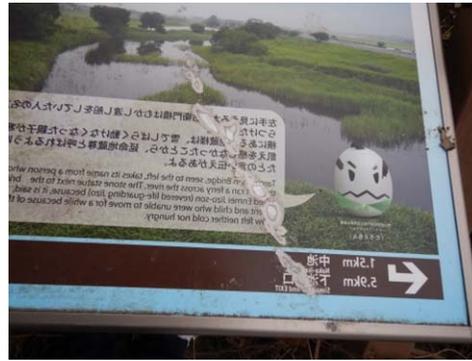
■ 解説板01 (基礎洗堀、倒伏、盤面に傷あり)

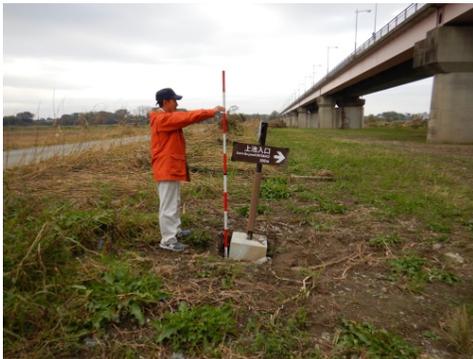
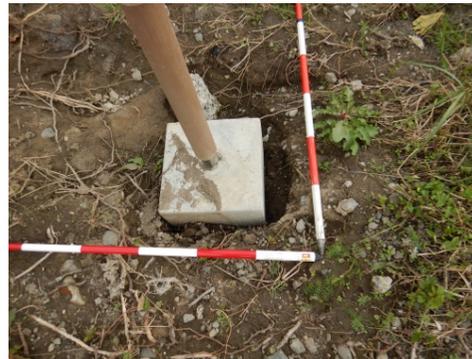
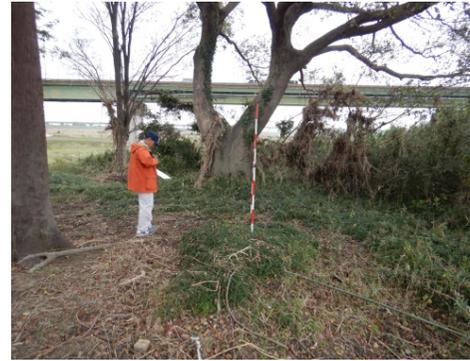
■ 指導標01 (根元洗堀、傾き、盤面に破損あり)

※付近の大木脇への移設も考えられます。  
(国有地内に設置する必要があるため詳細な位置は確認します。)

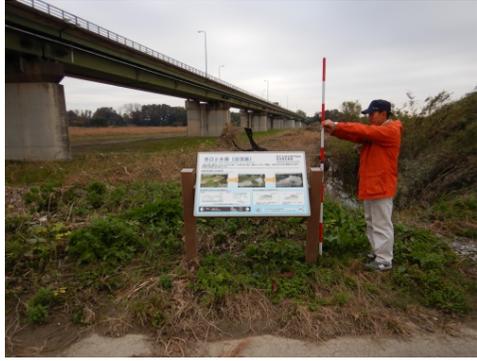
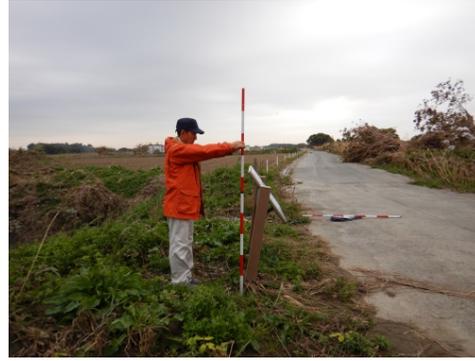
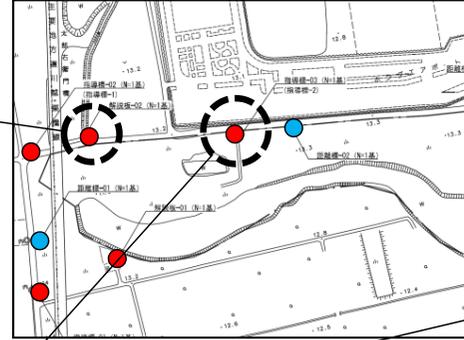
■ 解説板02 (傾きあり)

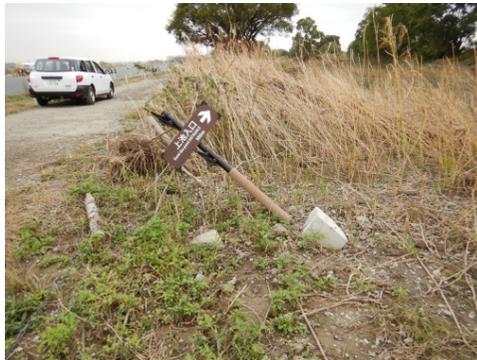
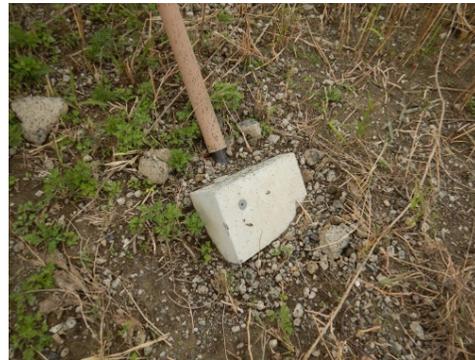
■ 指導標03 (基礎洗堀、倒伏)

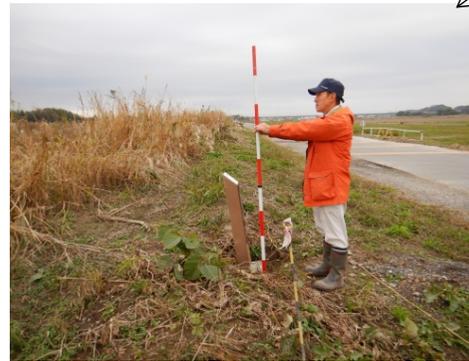
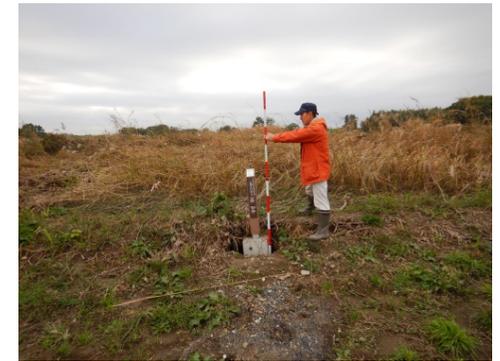
■ 距離標05 (基礎洗堀、傾きあり)

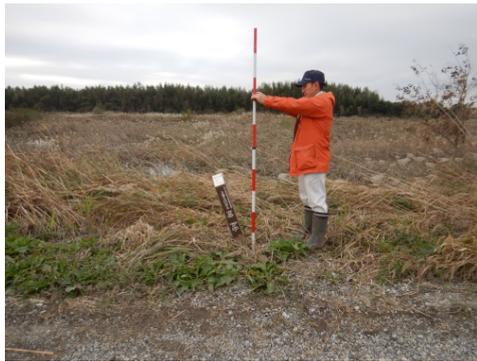
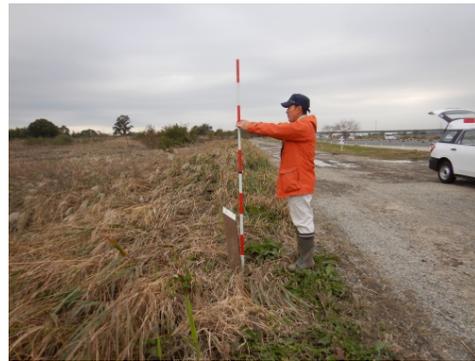
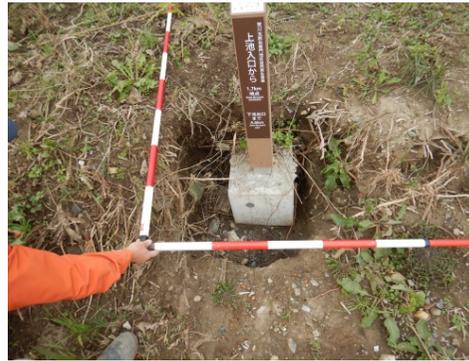
■ 距離標04 (傾きあり)
