# 第3回 荒川水系越辺川・都幾川 堤防調査委員会

関東地方整備局

令和元年12月2日（月）

# Ⅰ．堤防決壊と被災メカニズムの分析

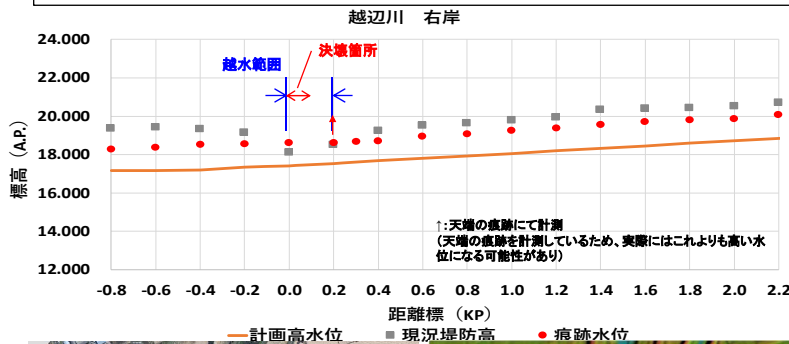
越辺川右岸0.0k

- ◆ 越辺川右岸0.0kと0.2kの痕跡水位は現況堤防高を上回ること、また0.2k痕跡水位は天端の漂流物を計測しており天端高よりも高い水位であったことが疑われることより、越水範囲は0.0k～0.2kと推定される。
- ◆ 0.0kの痕跡水位と現況堤防高の差より、推定される越水深は約40cmである。
- ◆ 氾濫流は堤内地へ拡散。

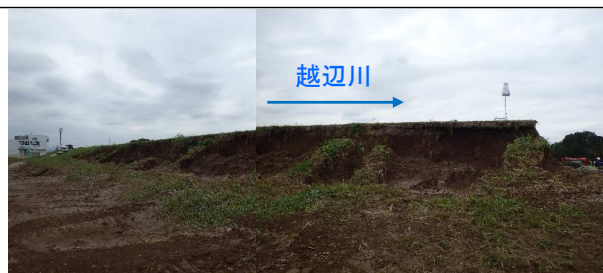
- ◆ 決壊箇所上流には約40mにわたり越流水によると推定される川裏部の洗掘が見られる。(①)
- ◆ 堤防川裏部の植生は川裏側に倒伏している。(②、③)
- ◆ フェンスの堤内地側への倒壊が見られる。(④)

①越流水によると推定される川裏部の洗掘

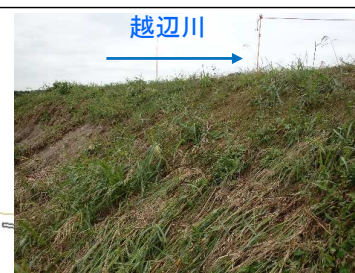
③川裏部の川裏側への植生の倒伏

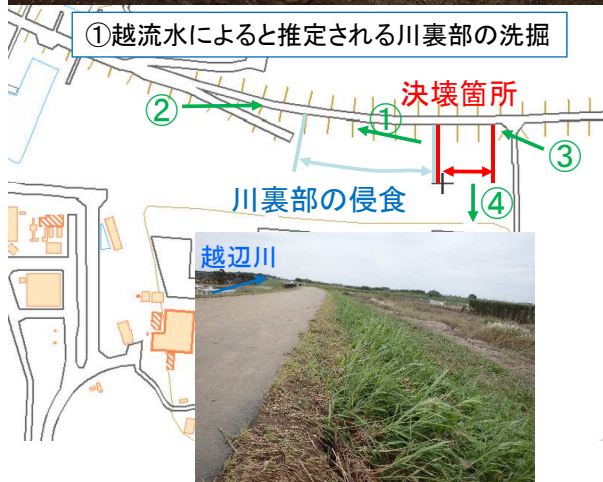
②川裏部の川裏側への植生の倒伏

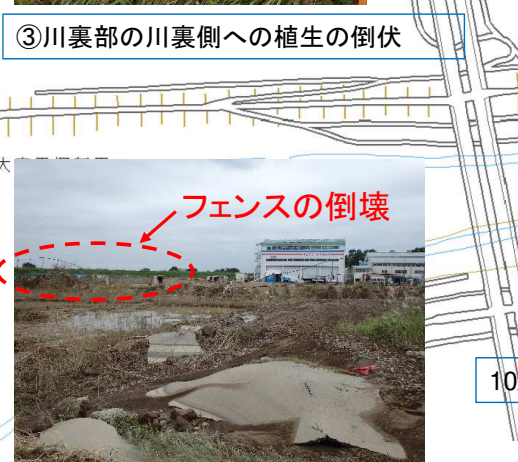
④フェンスの堤内地側への倒壊

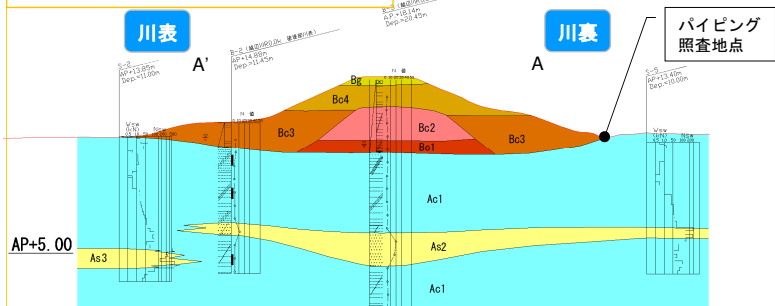
検討断面A-A'（決壊箇所 越辺川R0.0k）

決壊箇所の堤体及び基礎地盤は粘性土主体であり、パイピングが起きやすい地質構成になっていない

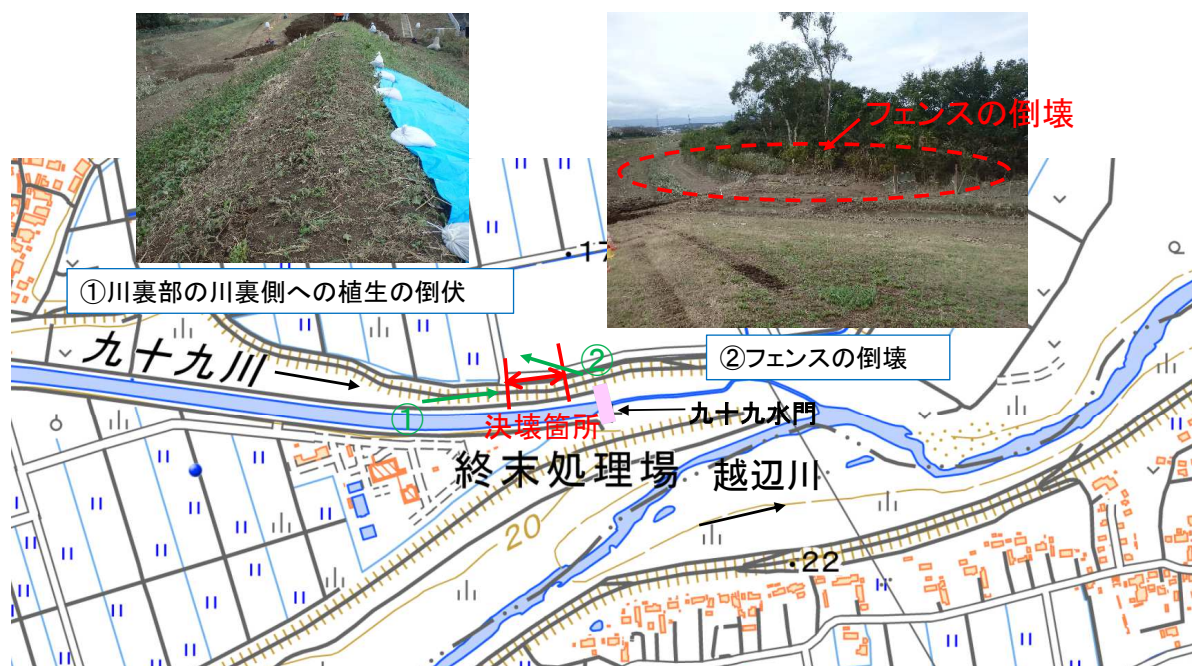
越辺川左岸7.6k

- ◆ 決壊箇所上流の堤防川裏部の植生は川裏側に倒伏している。(①)
- ◆ 決壊箇所直下にフェンスの堤内地側への倒壊が見られる。(②)

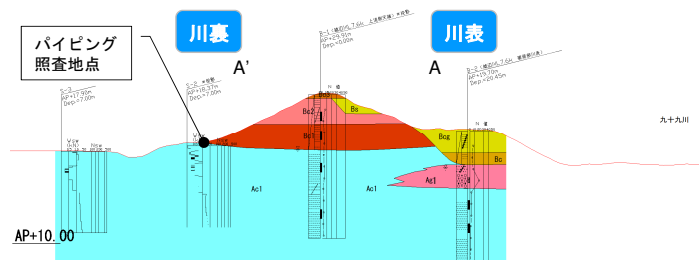
検討断面A-A' (決壊箇所 越辺川7.6k)

決壊箇所の堤体及び基礎地盤は粘性土主体であり、パイピングが起きやすい地質構成になっていない

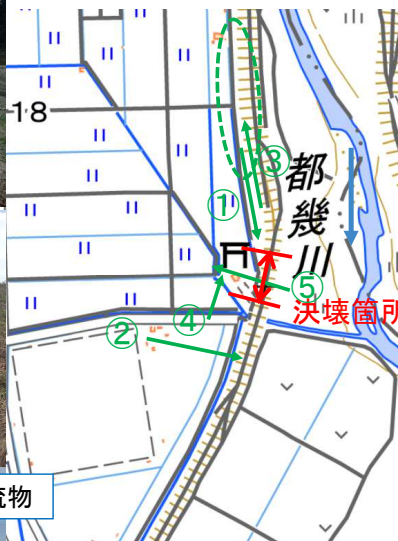
④倒木が堤内地側に倒れている

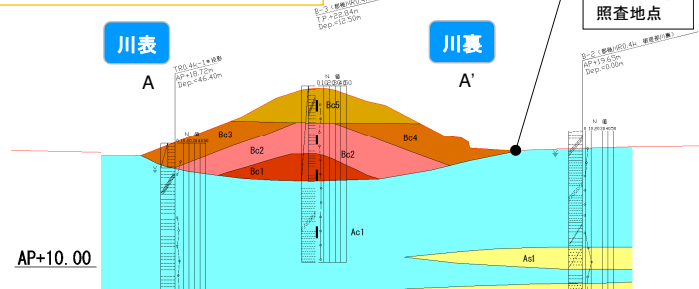
検討断面A-A'（決壊箇所 都幾川R0.4k）

決壊箇所の堤体及び基礎地盤は粘性土主体であり、パイピングが起きやすい地質構成になっていない

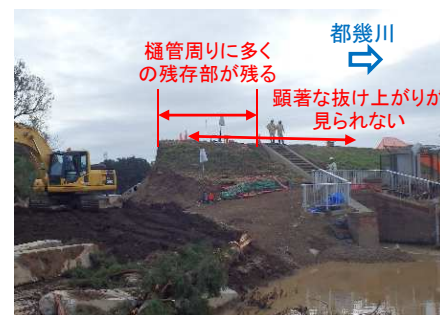
- ◆ 樋管周りには堤体が残存しており、抜け上がり等は確認されなかった。（写真①）
- ◆ 決壊断面において、樋管周りにゆるみや空洞等は確認されなかった。（写真②）
- ◆ これらのことから、樋管周辺堤防を原因とした決壊でないと考えられる。

①樋管周りの残存部  
（堤内地側より R1/10/16撮影）

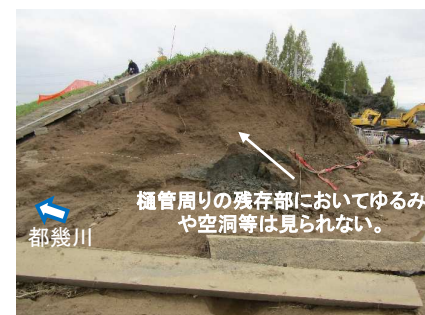
②樋管周りの残存部  
（下流側断面 R1/10/15撮影）

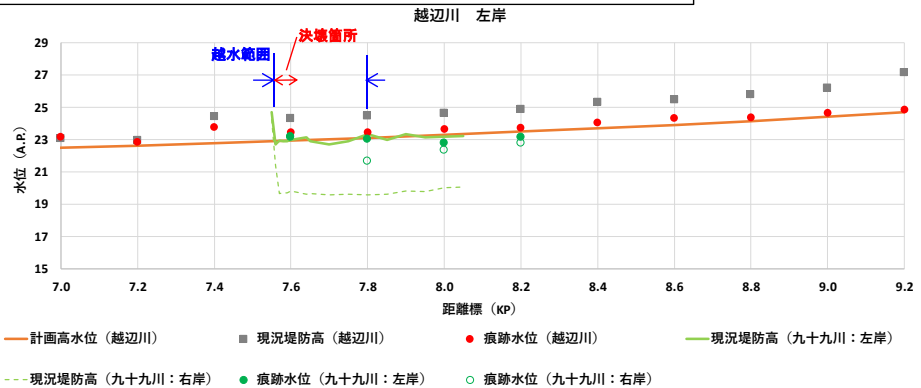
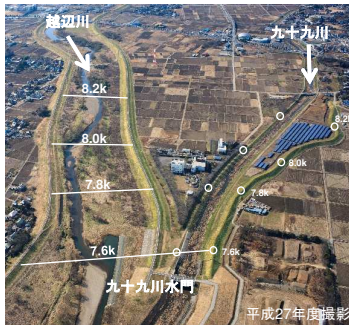
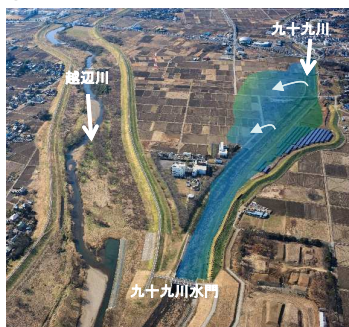
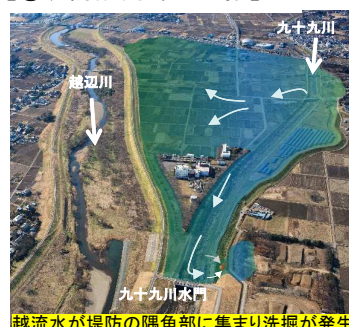
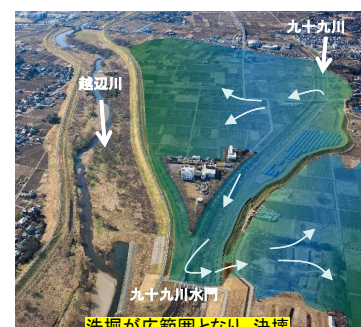
(越辺川左岸7.6k)

◆越辺川左岸7.6kの決壊は以下で生じたと推定される。

- 越辺川の逆流防止のために水門を閉鎖し、九十九川の水位が上昇して越水。九十九川水門との堤防隅角部に越流水が集中し、洗掘が発生
- さらに越水することで洗掘が助長され、決壊を生じた。
