台風15号及び台風19号の対応について

台風15号及び台風19号の対応について（関東東北産業保安監督部）

台風15号の被害状況

台風19号等の被害状況

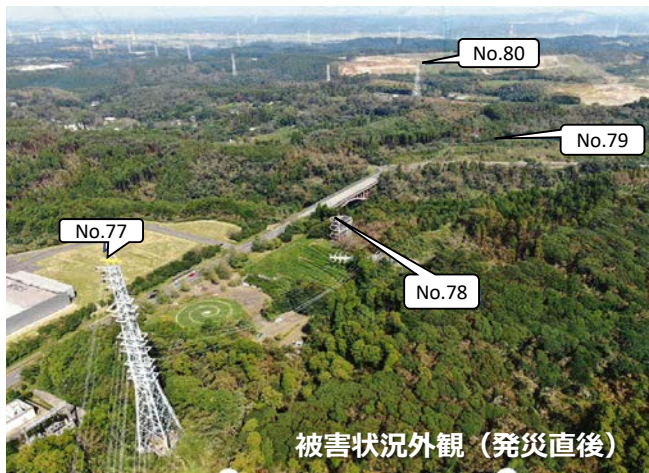
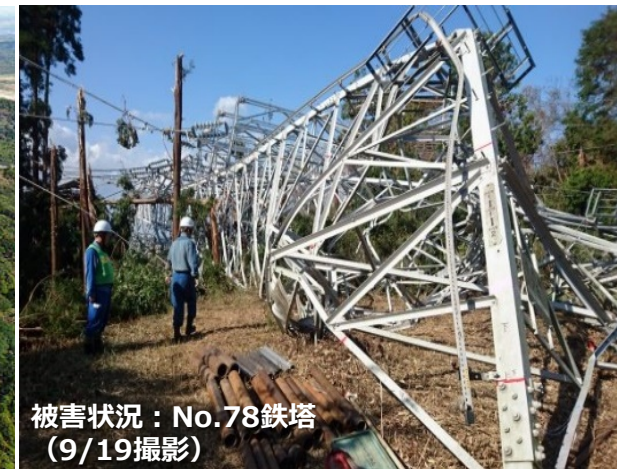
例) 東京電力PG (株) 木内線No.78,No.79鉄塔倒壊事故の立入検査等

事故発生日時：令和元年9月9日2:55頃
鉄塔高さ：No.78鉄塔 45m、No.79鉄塔 57m
建設年：昭和47年
所在地：千葉県君津市長石

66kV木内線No.78、No.79鉄塔2基が倒壊

9月19日、当部職員2名による立入検査を実施し被害状況、二次被害の防止措置の状況等を確認。当部から東京電力PGに対し、事故原因の究明を要請。

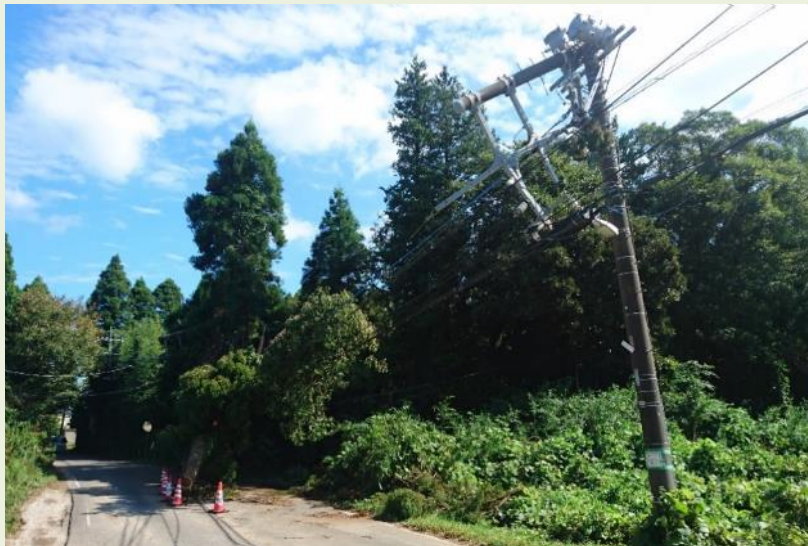
山武市木原

倒木による損壊

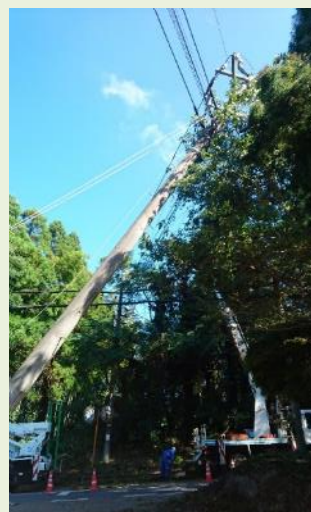
八街市砂

倒木による損壊

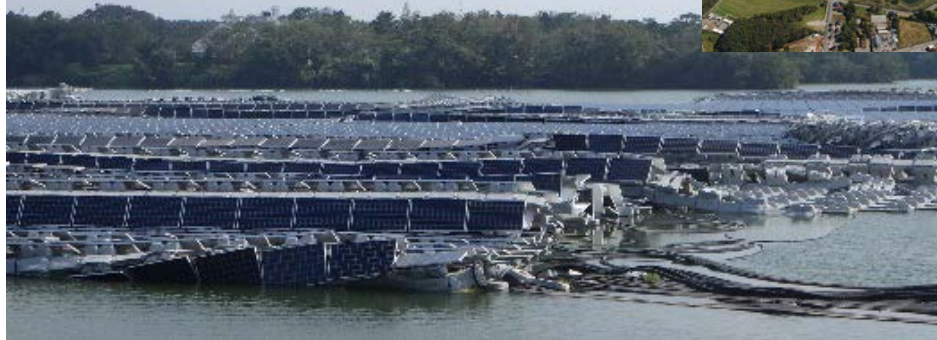
事故現場概観

物的被害: 太陽電池50,904枚のうち2/3程度(推定)が風に流され、一部が転倒・破損、1~2箇所が発火、焼損。

職員2名による立入検査を実施。感電等二次被害防止のため柵内への立入禁止措置の強化、事故原因の究明等を要請。

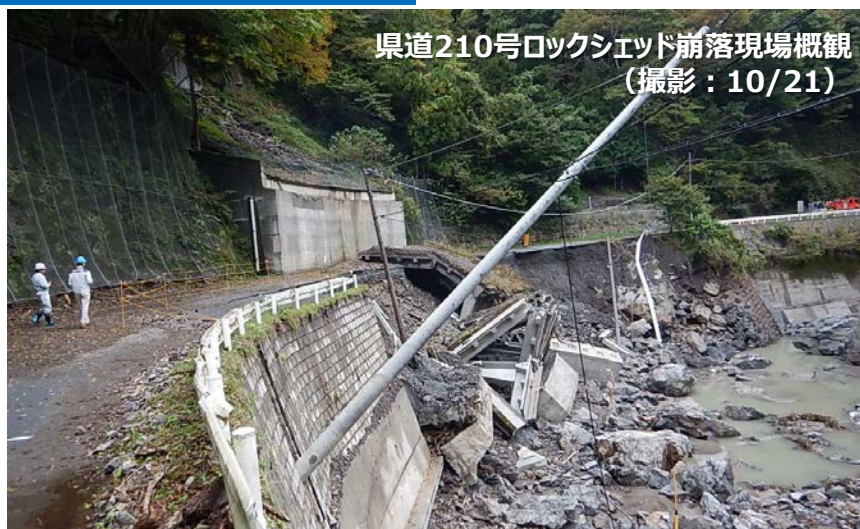
- ・ 県道210号線が崩落により通行止め。秩父鉱山が出荷不可・操業停止。
- ・ 坑廃水処理用資材(生石灰、重油等)の調達・搬入が困難となる。

県道210号ロックシェッド崩落現場概観
(撮影: 10/21)

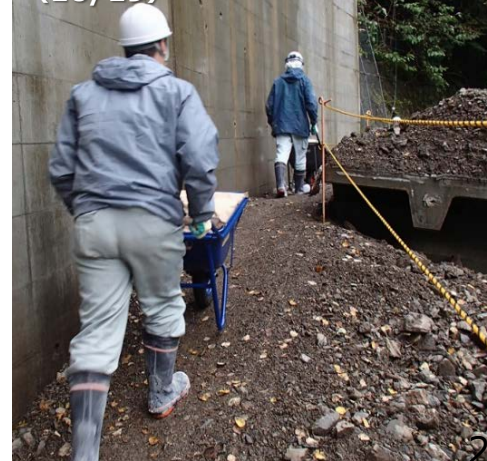
人力による生石灰の搬入作業
(10/19)
