# 台風15号に伴う停電復旧対応の振り返り

2020年2月19日

東京電力ホールディングス株式会社

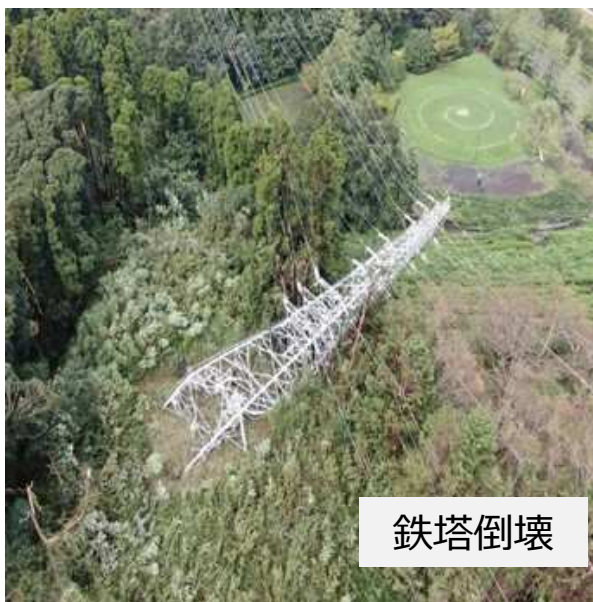
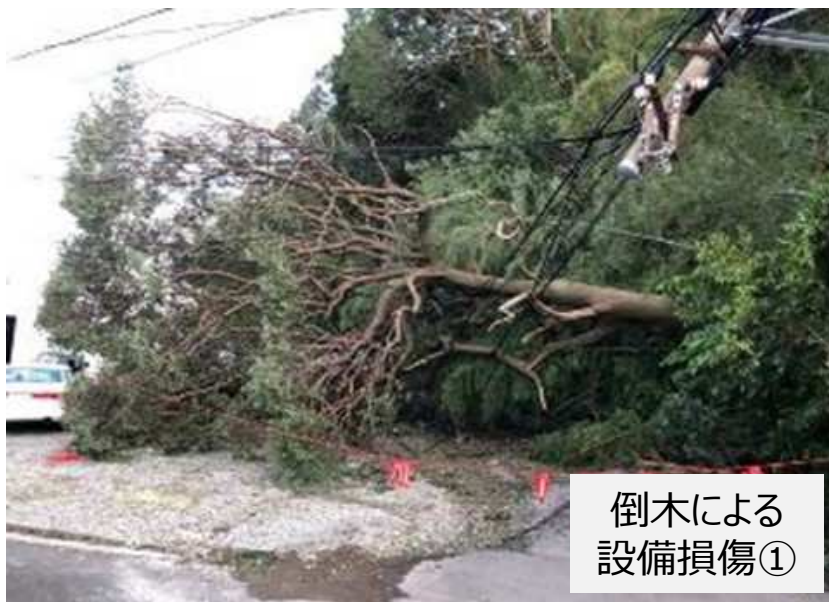
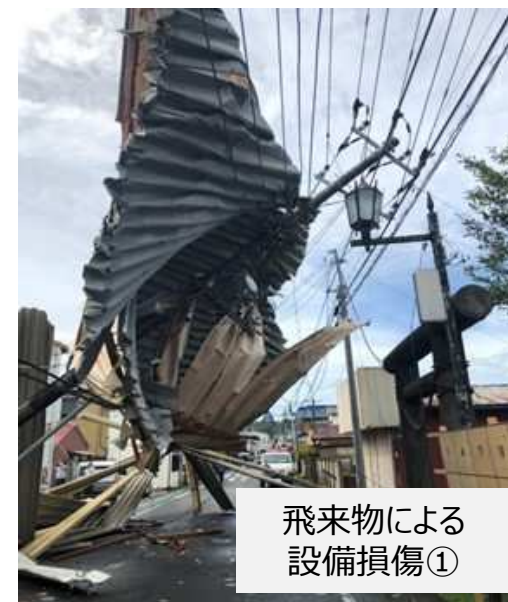
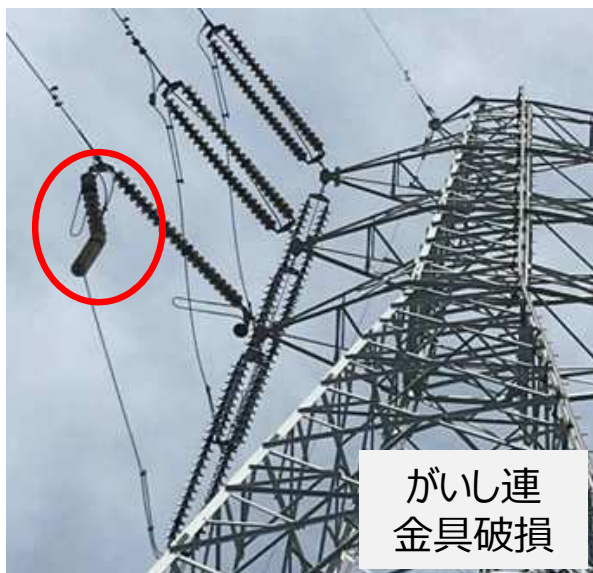
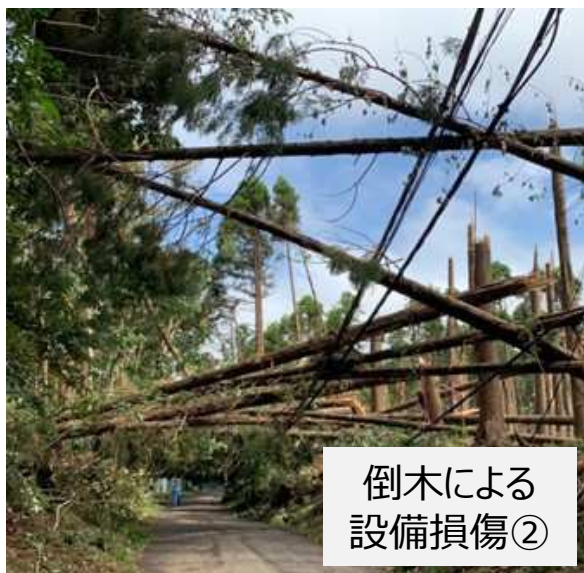
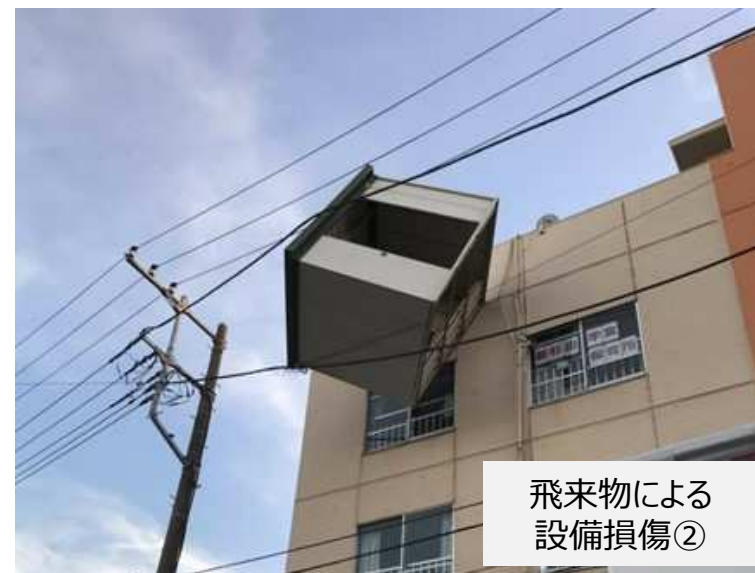
# 参考. 被害全容 (設備被害状況)

- 工務設備では、千葉エリアにおいて66kV鉄塔が2基倒壊。原因は当該鉄塔付近の地形が局地的に風を増速させたものと推定
- 配電設備では、電柱・電線の損傷が千葉エリアを中心に広範囲に発生。原因は倒木・建物の損壊や飛来物、地盤の影響による2次被害であると判断
