# 関東地方整備局管内 工事事故事例 【令和元年度 9月期】

関東地方整備局  
企画部 技術調査課

# 令和元年9月期 工事事故発生事例

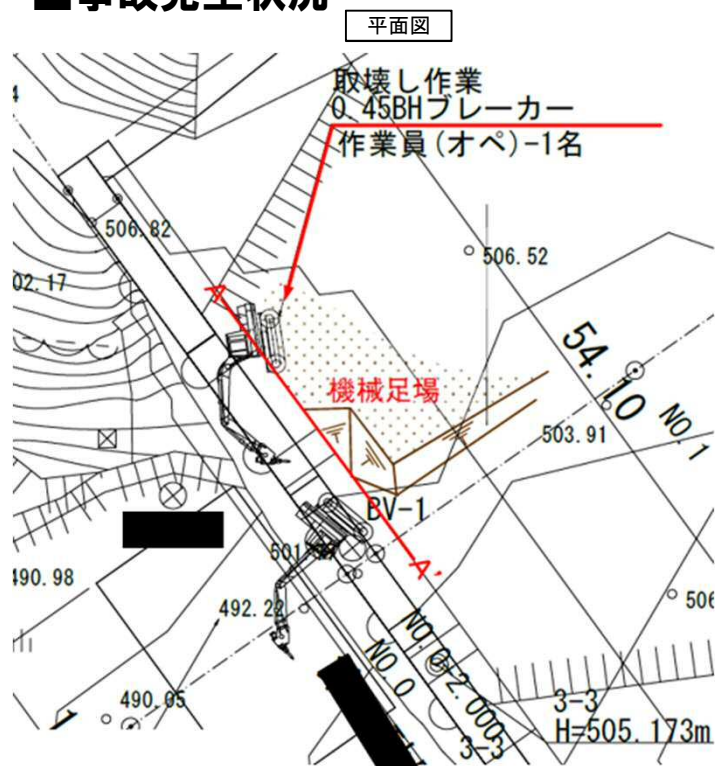
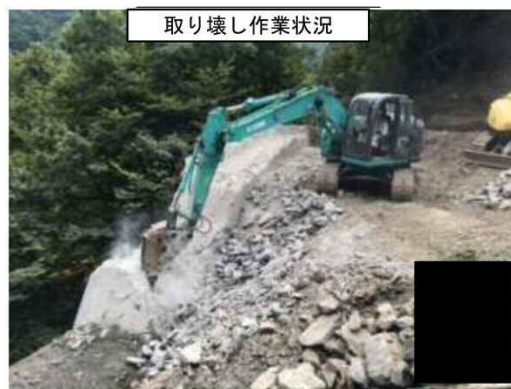
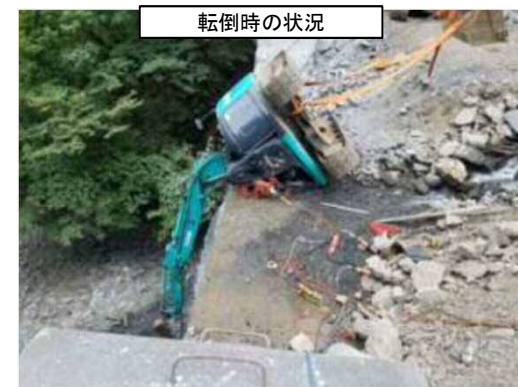
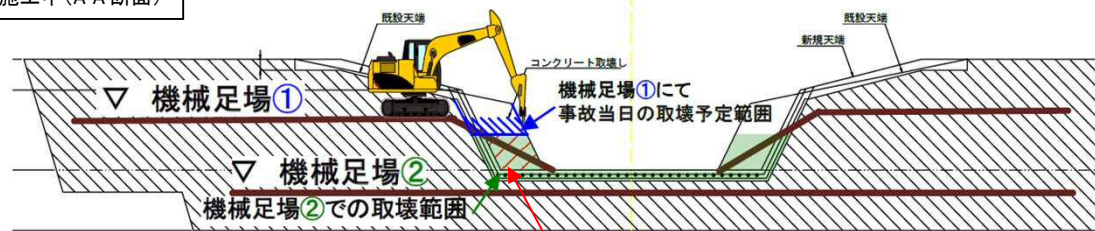
施工中(A-A'断面)

- ・ 砂防堰堤の既設コンクリートの取壊作業をブレーカーにより、重機足場上から実施していた。
- ・ 作業の進捗に伴い、機械先端部(ブレーカーの矢)の範囲を確認するため、重機足場の法肩より前に出たところ、重機足場の法面を滑走し、バランスを崩して転倒したものの。
- ・ オペレーターはキャビン前面と座席の間に挟まれたが怪我はなかった。

オペレーターの判断により  
機械足場①の状態、取壊を行おうとした範囲

- 作業範囲や人員配置に関する作業手順の周知不足  
取り壊し作業の進捗に伴って、重機の作業半径を考慮し、重機足場の高さを下げる必要があったが、その手順が作成されていなかった。
  - リスクの認識不足  
安全教育、始業前ミーティング、危険予知活動でのリスクの洗い出しが不足しており、誘導員の配置が無く、法肩の表示も無い状態で作業を実施していた。
- ◆本来ならば・・・
- ・ 重機作業範囲、機械足場位置、誘導員配置を作業手順書や図面等で明確に指示すべきであった。
  - ・ 作業に入る前に、作業箇所の危険箇所について共通認識を持ち、法肩の表示など安全対策を講じるべきであった。
- ↳ 関係法令等：土木工事安全施工技術指針 第2章 第10節 施工計画, 指揮命令系統の周知  
土木工事安全施工技術指針 第4章 第1節 建設機械作業の一般的留意事項  
土木工事安全施工技術指針 第4章 第2節 建設機械の運用

- 建設機械の作業範囲や人員配置を作業員に明示
  - ・ 作業手順書は重機作業範囲や機械足場、誘導員の配置位置などを記載した図面を作成する。
  - ・ 建設機械の転倒・転落の危険度が高い箇所は、法肩から余裕のある位置にカラーコーン等で法肩表示を行う。
- 安全対策の周知徹底
  - ・ 作業前日に作業手順の確認と安全指示及び遵守指導を行い、作業当日には前日指示・指導について、再度周知し、要点・急所の危険予知活動を行う。
- 建設機械の使用時の安全管理の徹底
  - ・ 建設機械使用前にオペレーター・誘導員・作業主任者で機械足場を目視確認し、誘導員を配置して作業中の安全を確認しながら作業を行う。

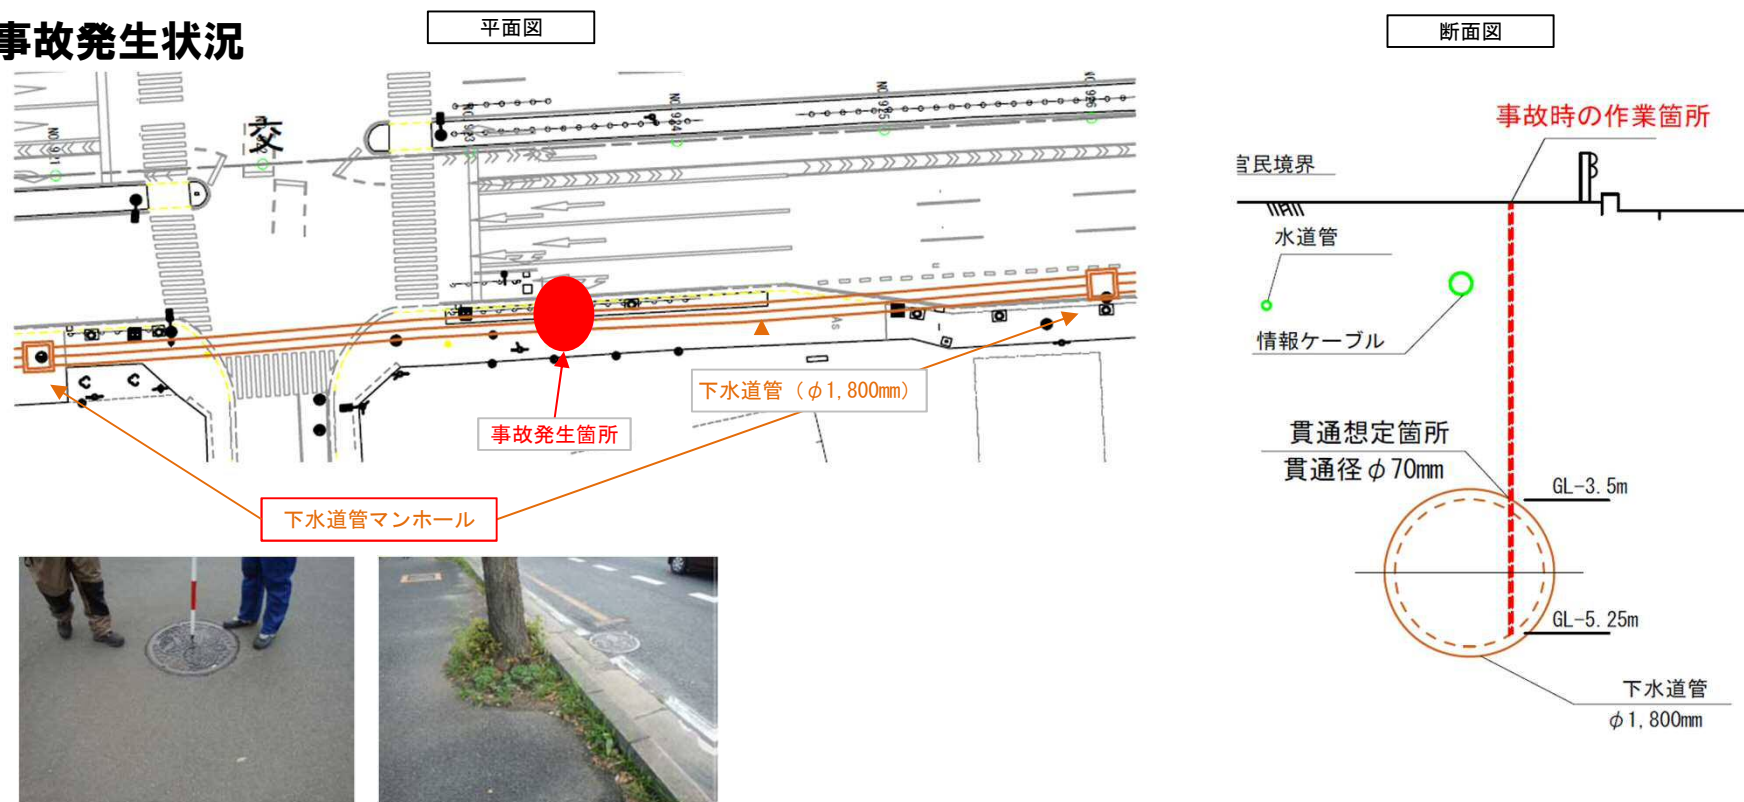
- ・地質調査のため、ボーリング作業を実施している際、下水道管の上面を貫通させた。
- ・現地踏査時にマンホールがあることを確認していたが、チェックリストから漏れてしまったため、管理者への照会を失念した。
- ・事故直前に、元請けはオペレーターから異物があるとの報告を受けていたが、事前調査において当該箇所に埋設管は、無いものと判断していたため、少しずつ掘進するよう指示した。

- **埋設図面の入手不足**  
埋設物について、発注者が管理する全ての図面の照会を実施していなかった。  
また、現地踏査時に下水道のマンホールを確認していたが、踏査した際のチェックリストへの記載が漏れたため、管理者への照会を失念した。
  - **作業時の安全管理不足**  
ボーリング作業中にオペレータから異物を確認したとの報告があったが、埋設物はないと思い込み、作業を継続した。
- ◆本来ならば・・・
- ・地質調査範囲の埋設物について台帳等により有無の確認を徹底するべきであった。
  - ・異物の報告された時点で、再度埋設物について確認をするべきであった。

- **埋設物確認の徹底**
  - ・管理者から全ての図面の提供を受け、それについて図面の精度が不十分である可能性や図面の記載漏れの可能性にも留意して、現地でマンホール・ハンドホール等を確認し、埋設物の重ね合わせ図を作成する。
  - ・確認した埋設物のチェックリストを作成し、ボーリング調査の地点については、図面が更新されている可能性を考慮し、埋設物管理者の立会を受ける。
- **ボーリング作業時の安全対策の強化**
  - ・ボーリング作業中に異物を確認した場合、一度作業を中止し、埋設物重ね合わせ図の確認や発注者への問い合わせを行う。
